# Asbestinventarisatetest

Hoogstraat 13, 3540 Herk-de-Stad

Attestnummer : 20250320-000205.000

Uitgegeven op : 20.03.2025

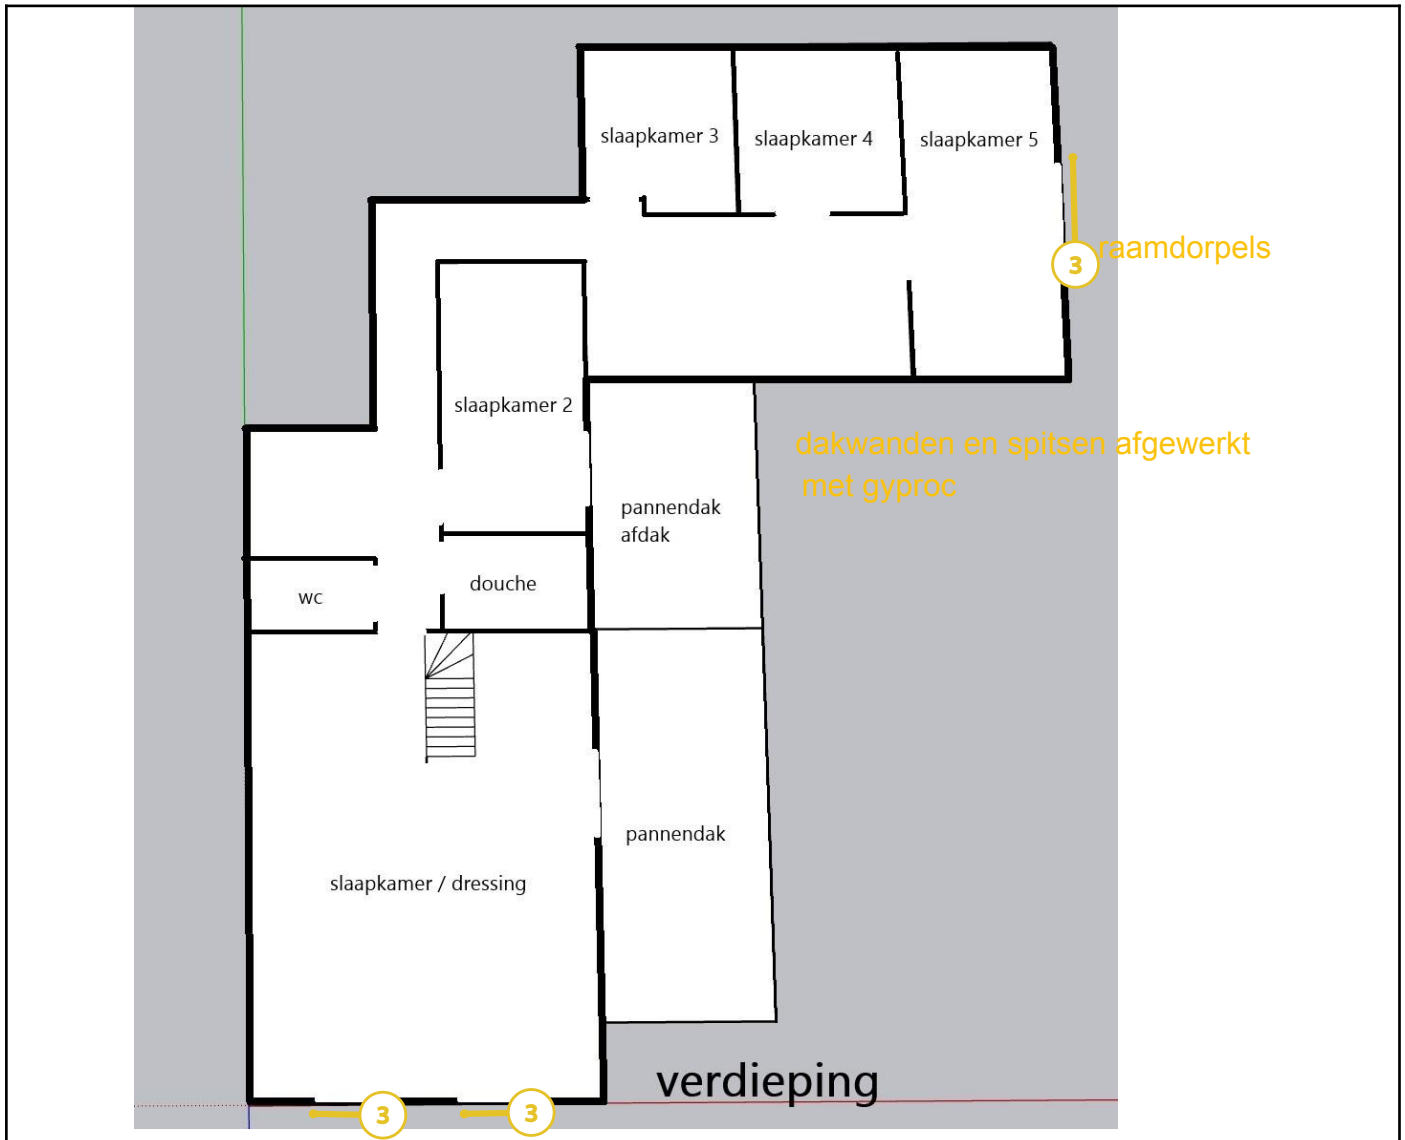
## Plan 1.4: verdieping

Beschrijving	Type	Actie
3. Raamdorpels buitengevel	Asbestmateriaal	Zorgvuldig beheren
7. pleisterwerk wanden	Geen asbest	-

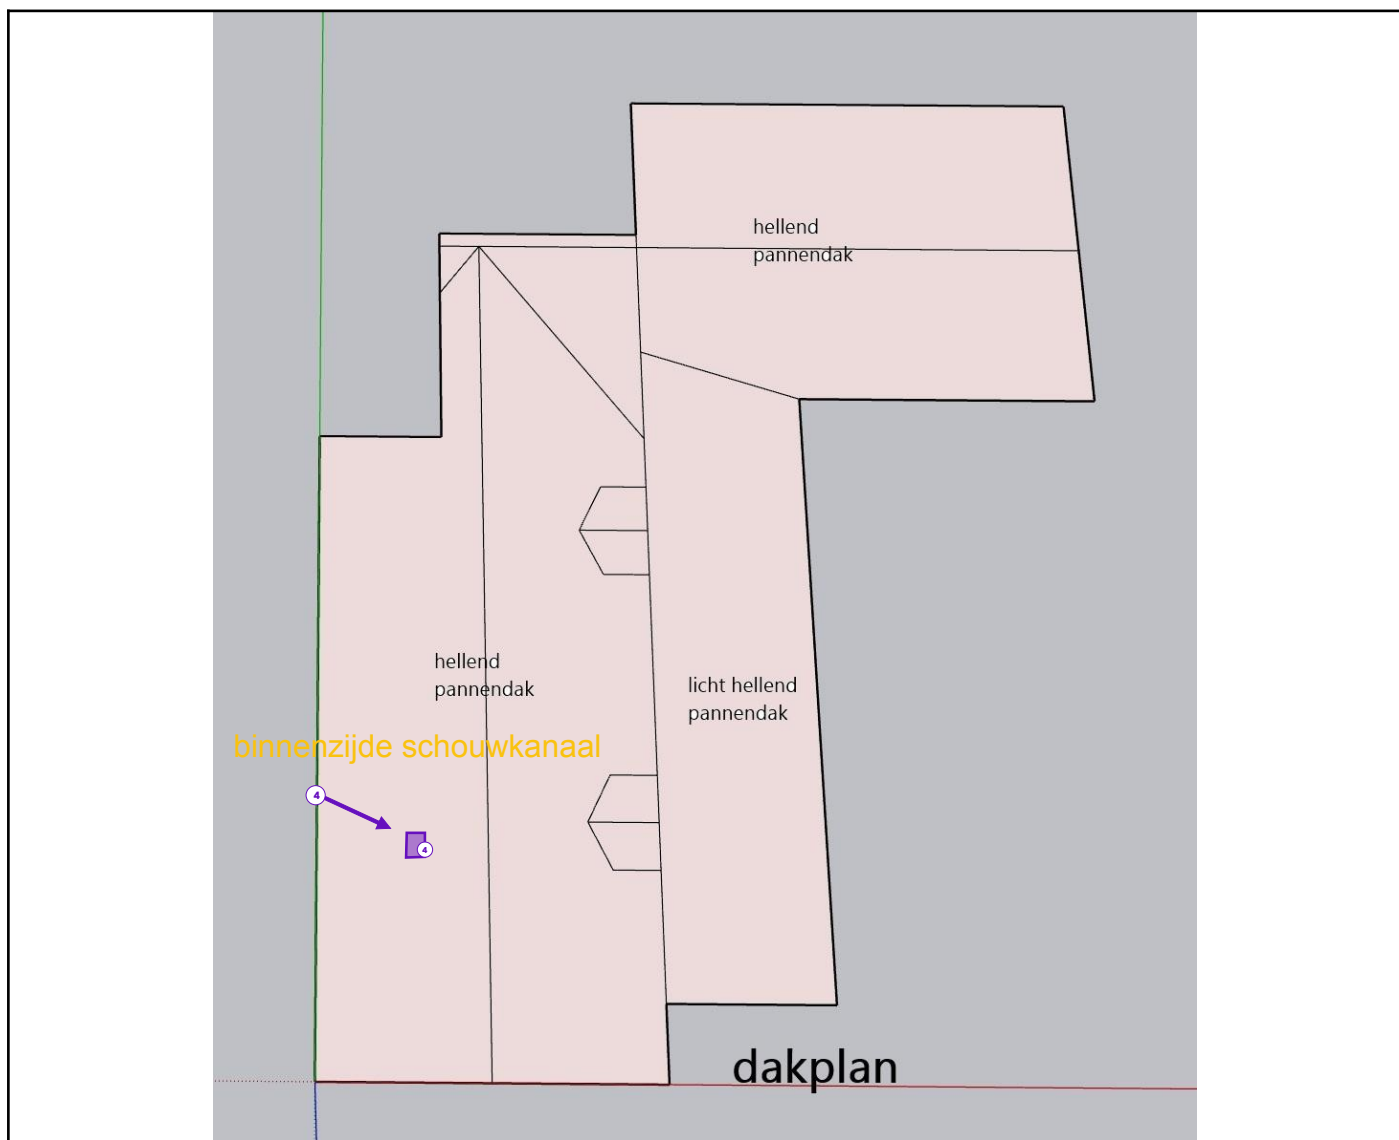
## Plan 1.5: dakplan

Beschrijving	Type	Actie
4. binnenzijde schouwkanalen	Beperking	-
