Asbestinventarisatetest

Frans Halslaan 8, 9051 Gent

Attestnummer : 20240222-000273.000

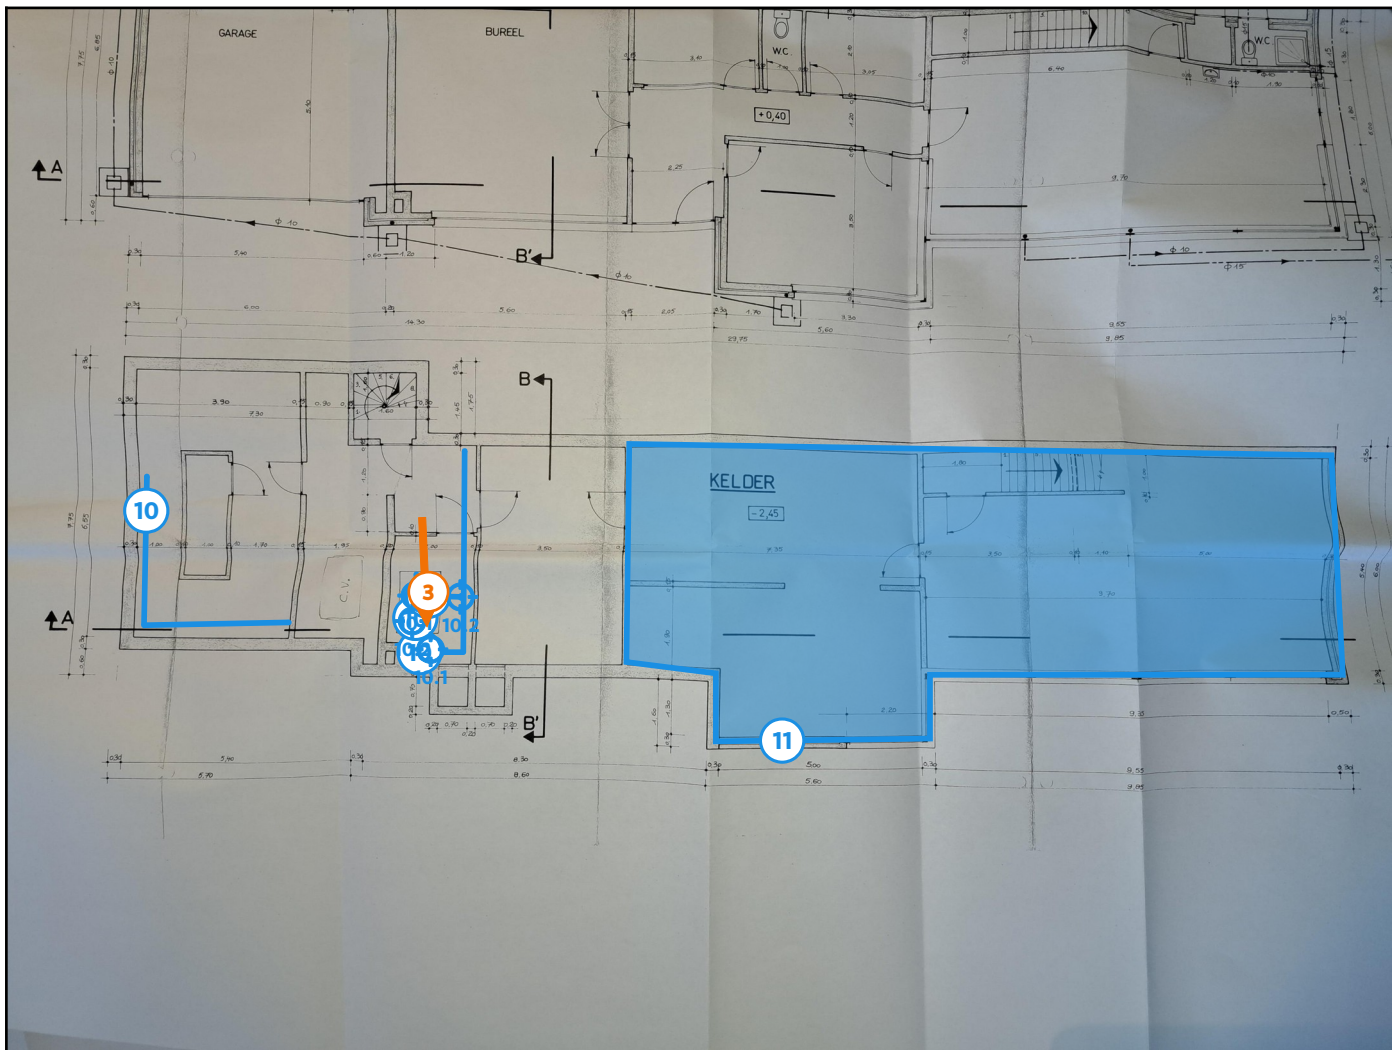
Plan 1.1: Kelder

Beschrijving	Type	Actie
3. koker	Asbestmateriaal	Verwijderen
10. leidingisolatie	Geen asbest	-
10.1 Code: ID 3	Mengmonster	-
10.2 Code: ID 4	Mengmonster	-
11. pleisterwerk muur	Geen asbest	-

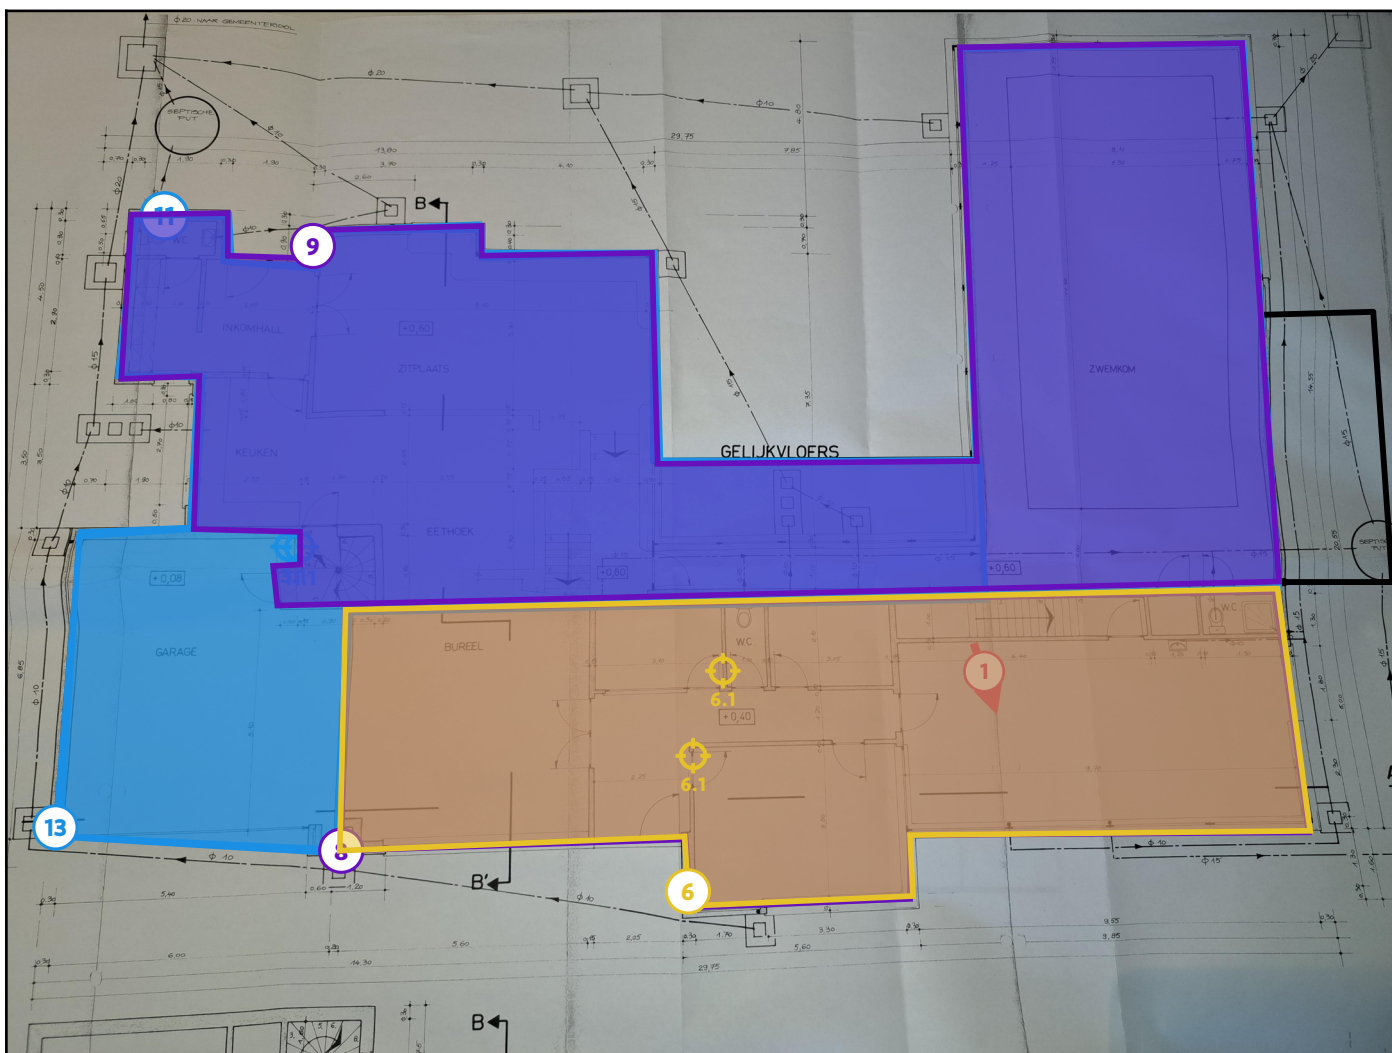
Plan 1.2: Gelijkvloers

Beschrijving	Type	Actie
1. dichtingskoord kachel	Asbestmateriaal	Dringend verwijderen
6. pleisterwerk muur handelsruimte	Asbestmateriaal	Zorgvuldig beheren
6.1 Code: ID 7	Mengmonster	-
8. plafond handelsruimte	Advies	-
9. plafond	Advies	-
11. pleisterwerk muur	Geen asbest	-
11.1 Code: ID 1	Mengmonster	-

13. pleisterwerk plafond	Geen asbest	-
13.1 Code: ID 2	Mengmonster	-

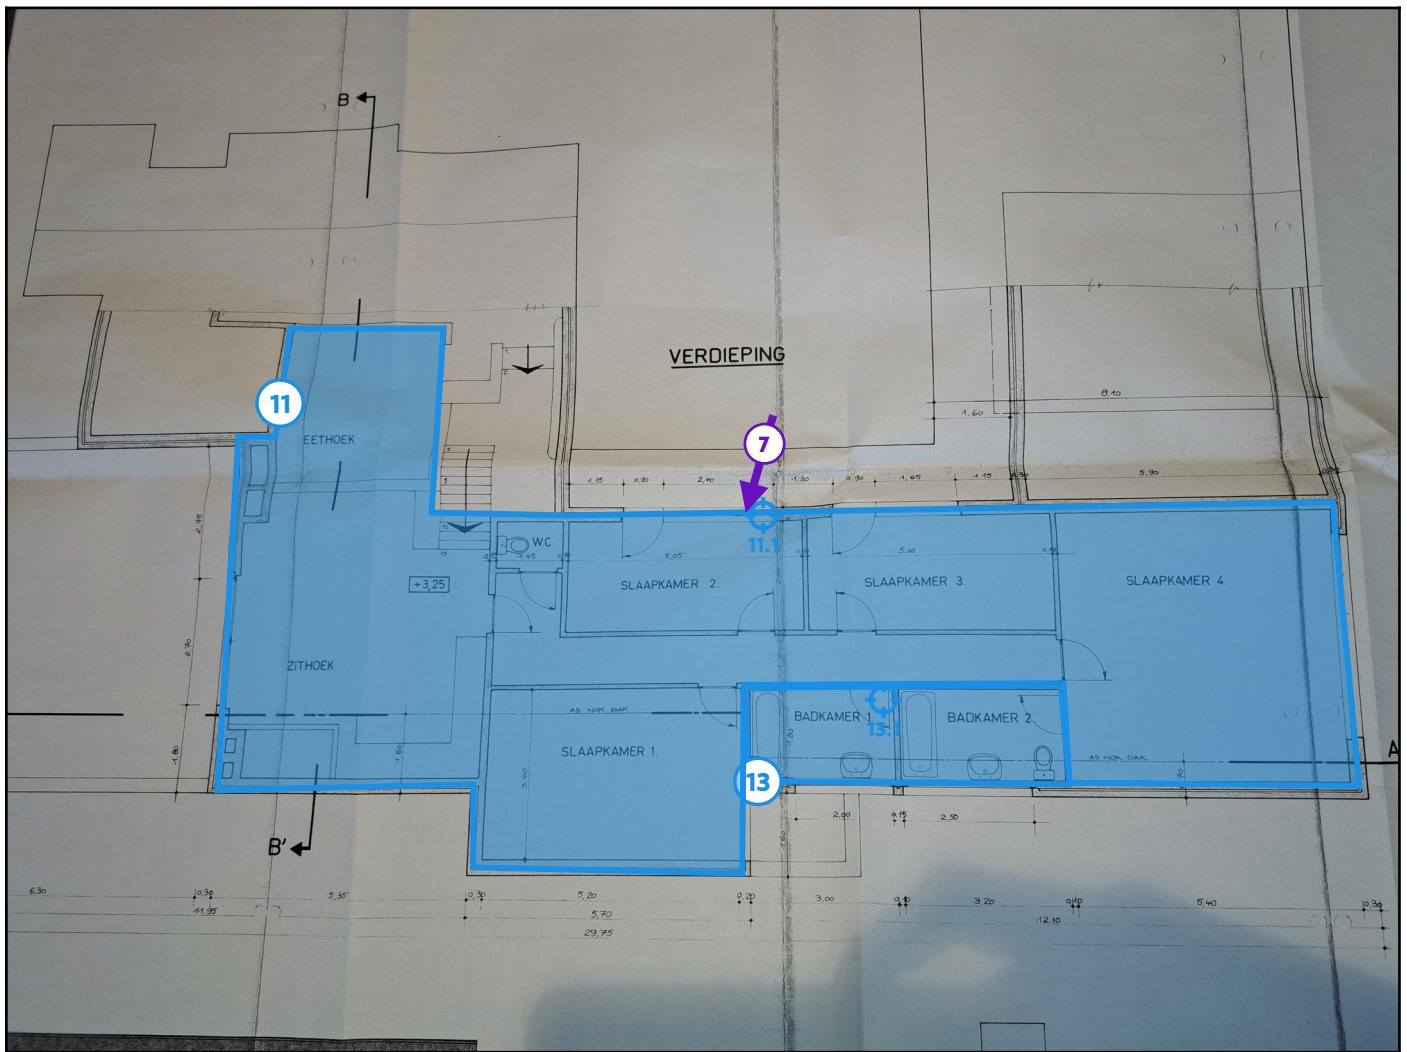
Plan 1.3: 1e verdieping

Beschrijving	Type	Actie
7. raamwerk	Advies	-
11. pleisterwerk muur	Geen asbest	-
11.1 Code: ID 1	Mengmonster	-
13. pleisterwerk plafond	Geen asbest	-
13.1 Code: ID 2	Mengmonster	-

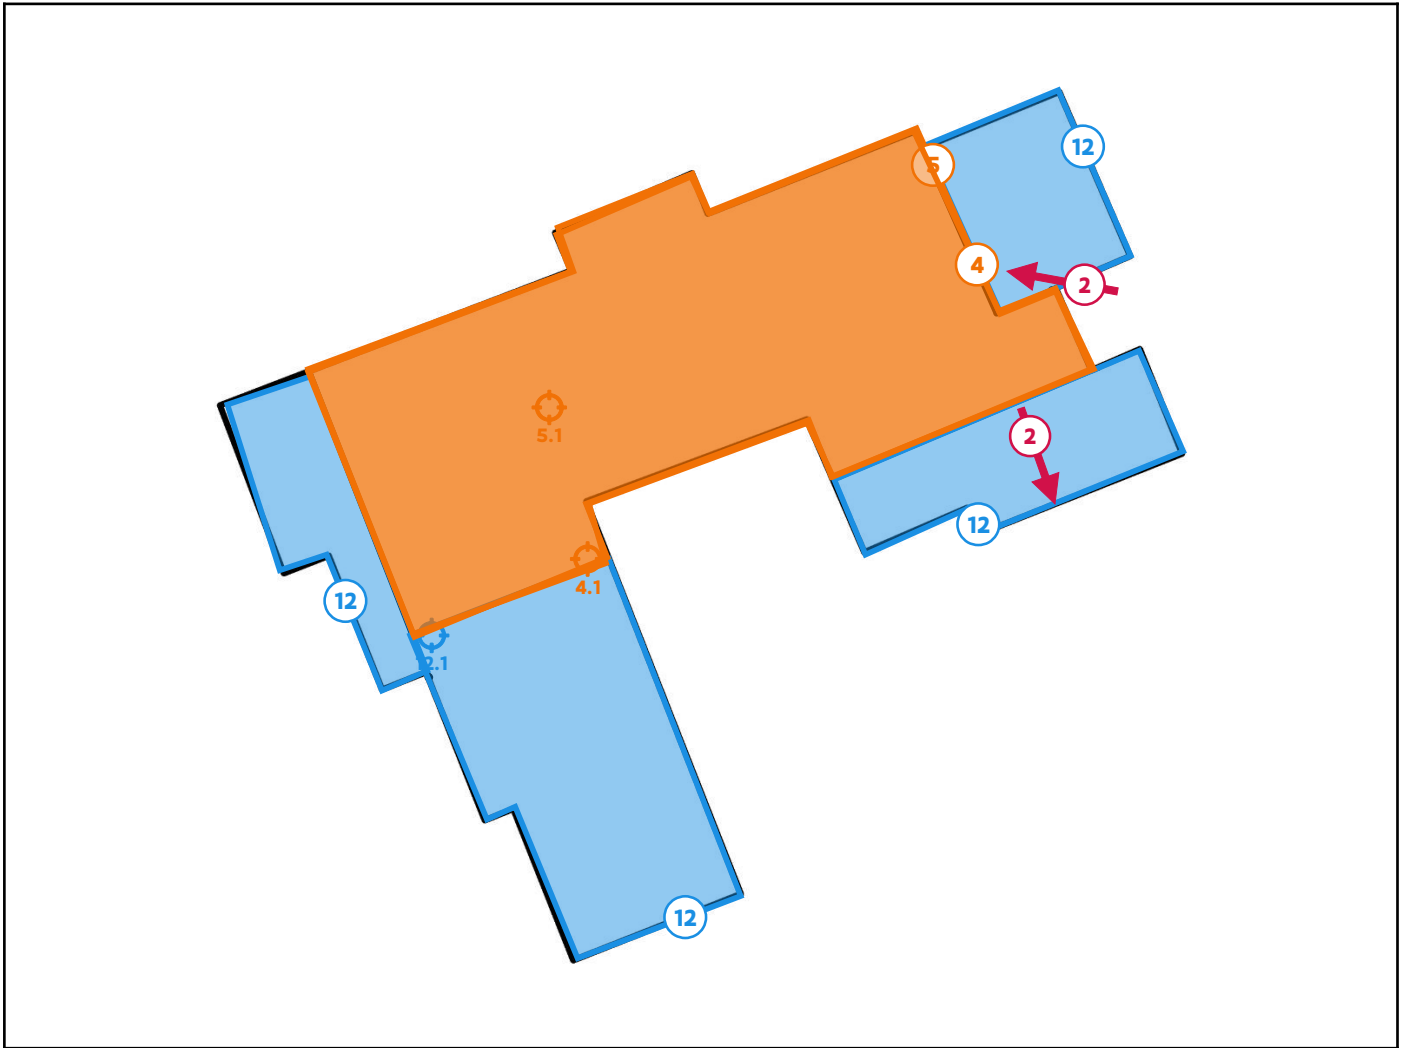
Plan 1.4: Dak

Beschrijving	Type	Actie
2. losliggende leien	Asbestmateriaal	Dringend verwijderen
4. leien dak	Asbestmateriaal	Verwijderen
4.1 Code: ID 8	Puntmonster	-
5. onderdakplaten	Asbestmateriaal	Maatregelen nemen
5.1 Code: ID 5	Puntmonster	-
12. roofing	Geen asbest	-
12.1 Code: ID 6	Puntmonster	-
