# Asbestinventarisatetest

Milostraat 20, 2400 Mol

Attestnummer : 20250326-000364.000

Uitgegeven op : 26.03.2025

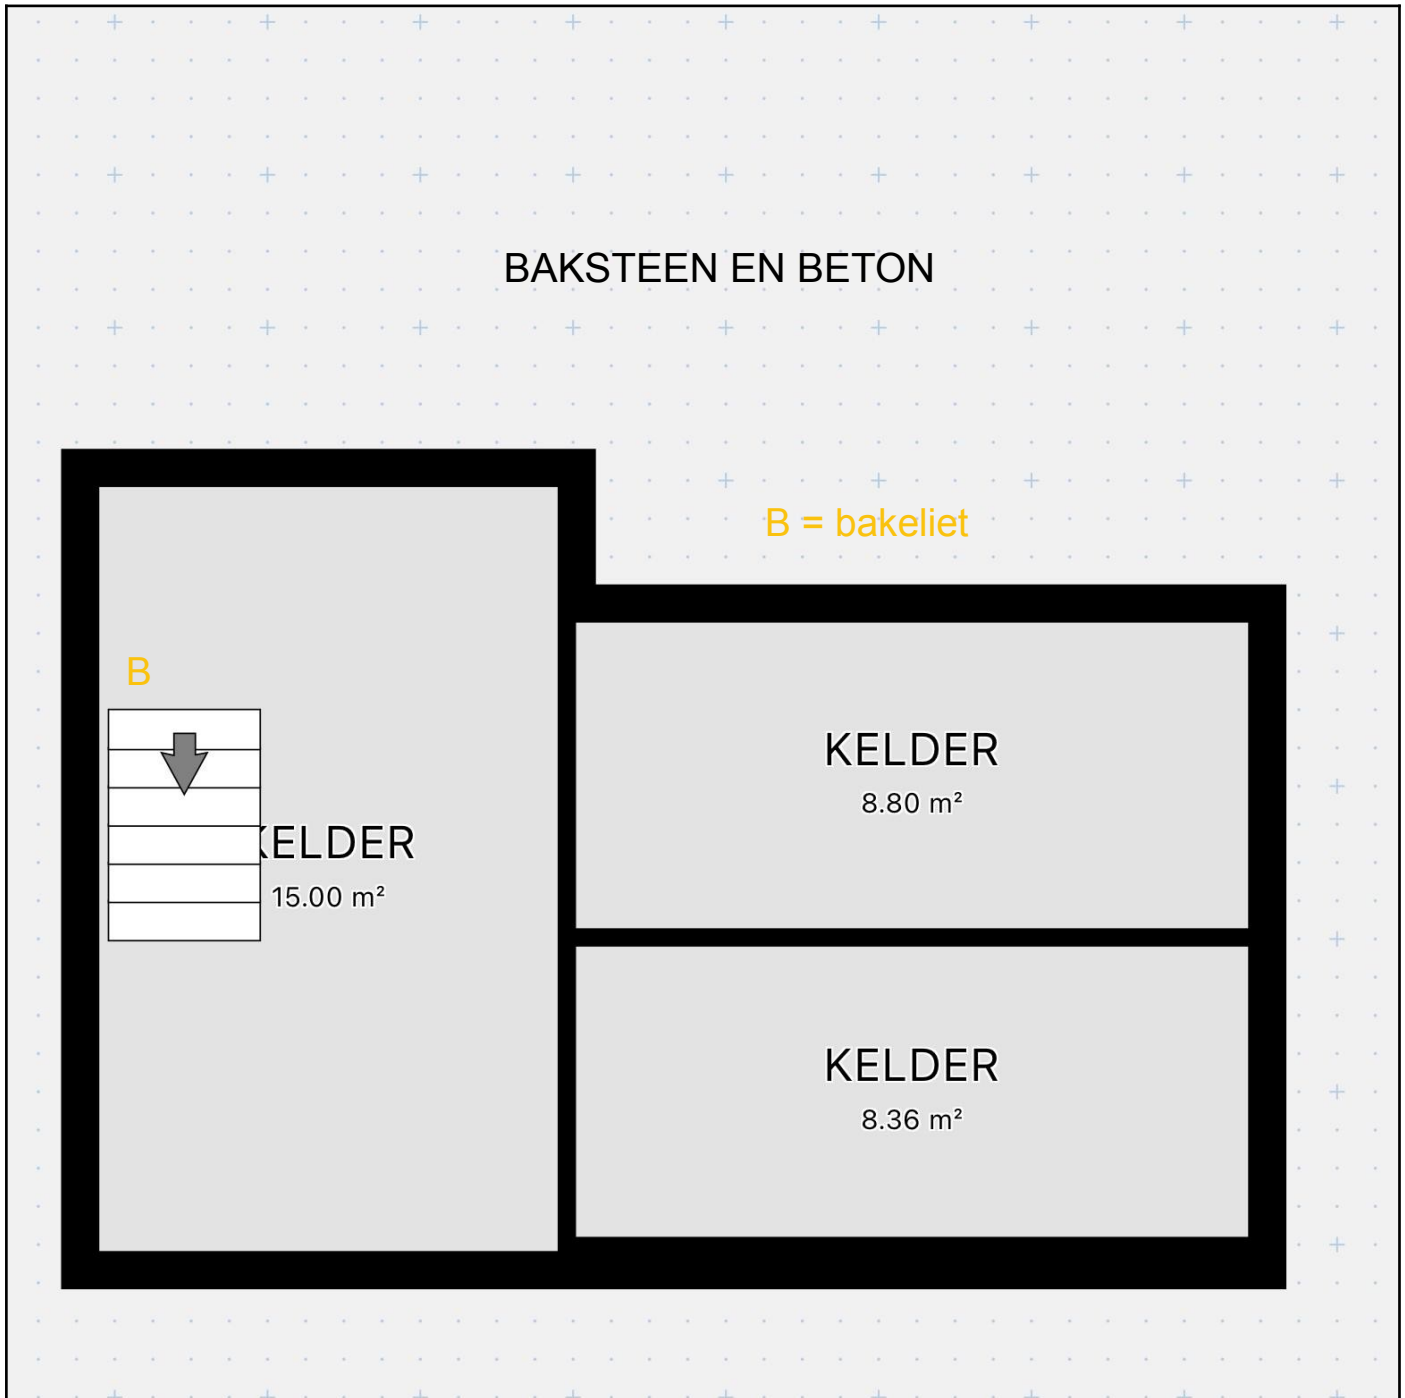
# Plan 1.1: kelder

Beschrijving	Type	Actie
4. Bakeliet toepassingen (stopcontacten - schakelaars - radiatorknop)	Asbestmateriaal	Zorgvuldig beheren

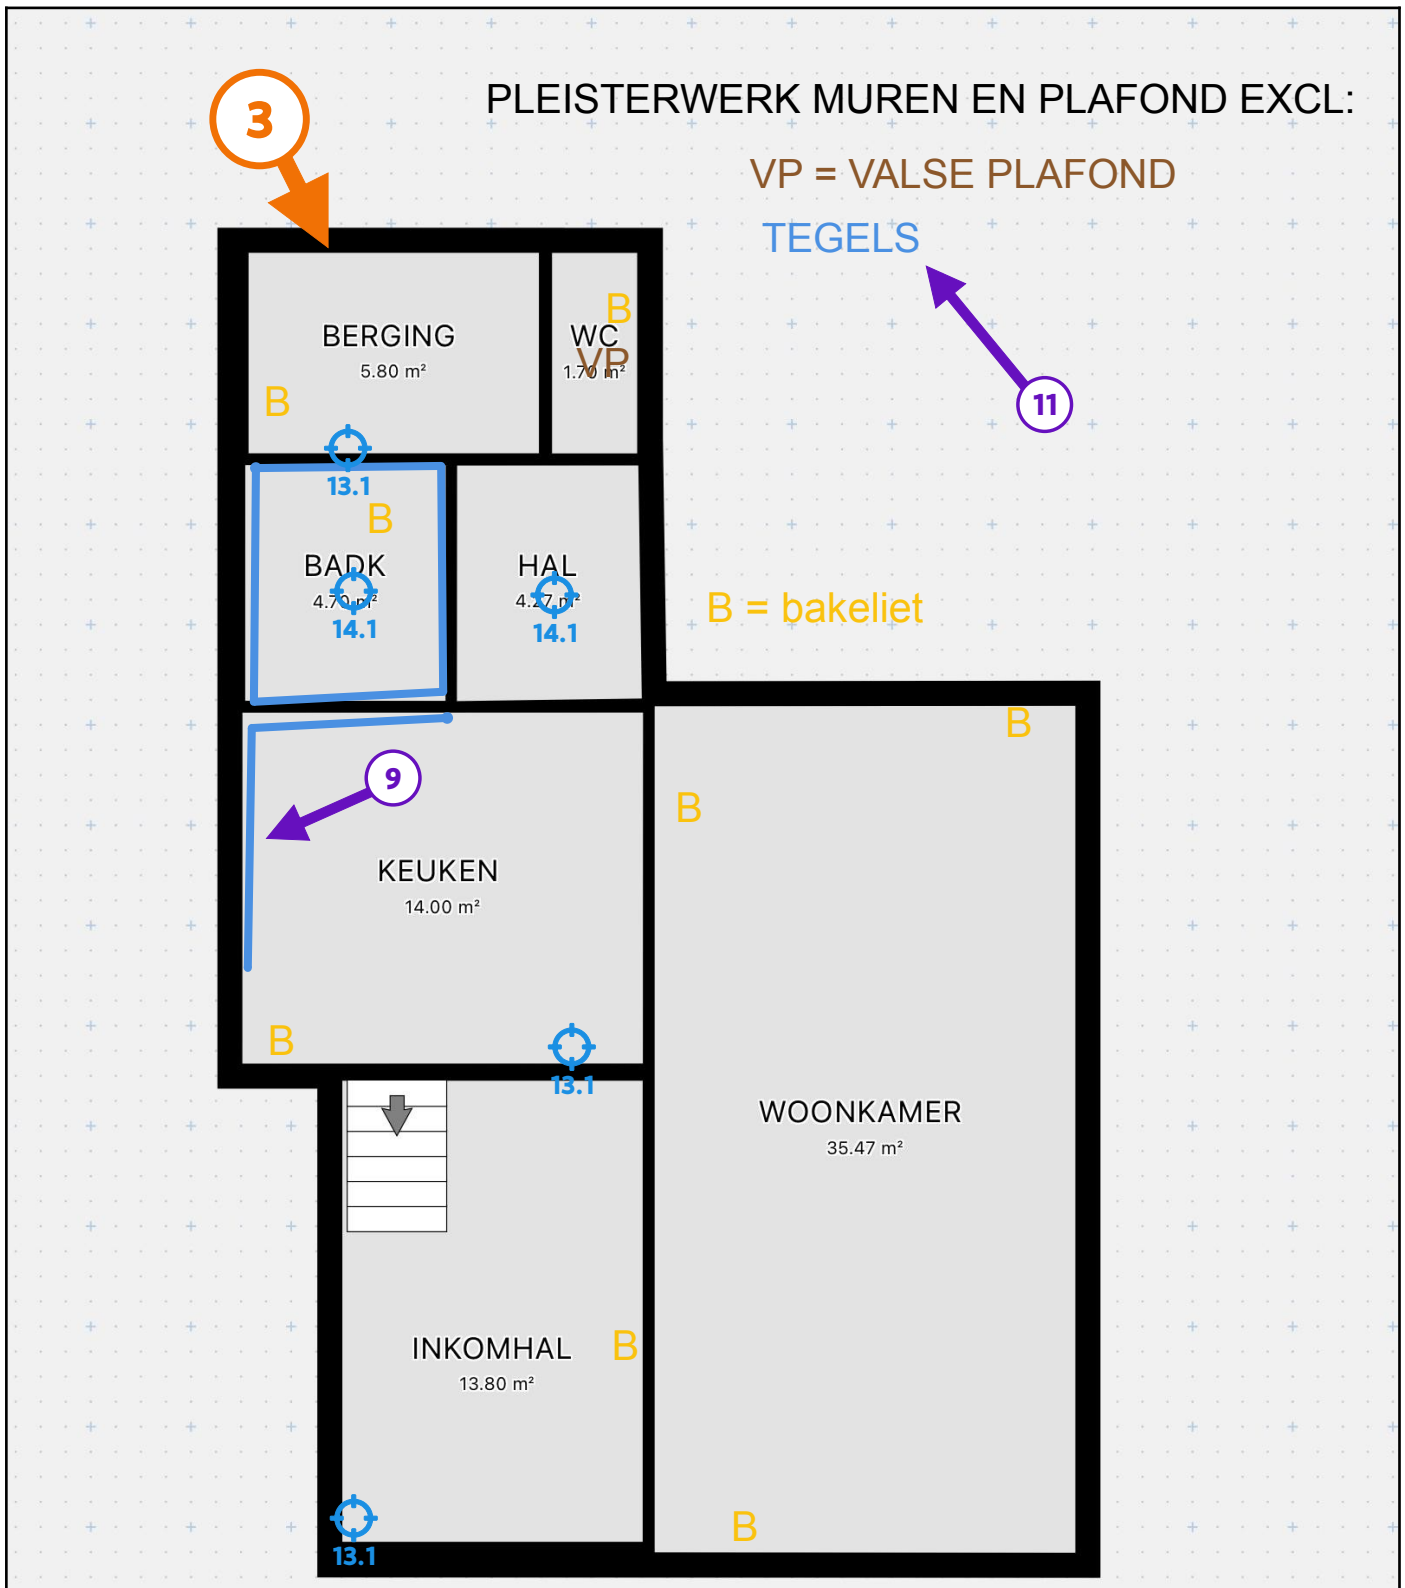
## Plan 1.2: gelijkvloers

3. Schouwbuizen (visueel vastgesteld)	Asbestmateriaal	Verwijderen
4. Bakeliet toepassingen (stopcontacten - schakelaars - radiatorknop)	Asbestmateriaal	Zorgvuldig beheren
9. Ontdreuningscoating spoelbak	Advies	-
11. Tegellijm: niet zichtbaar	Advies	-
13. Muurpleister	Geen asbest	-
13.1 Code: 1	Mengmonster	-
14. Plafondpleister	Geen asbest	-
14.1 Code: 2	Mengmonster	-

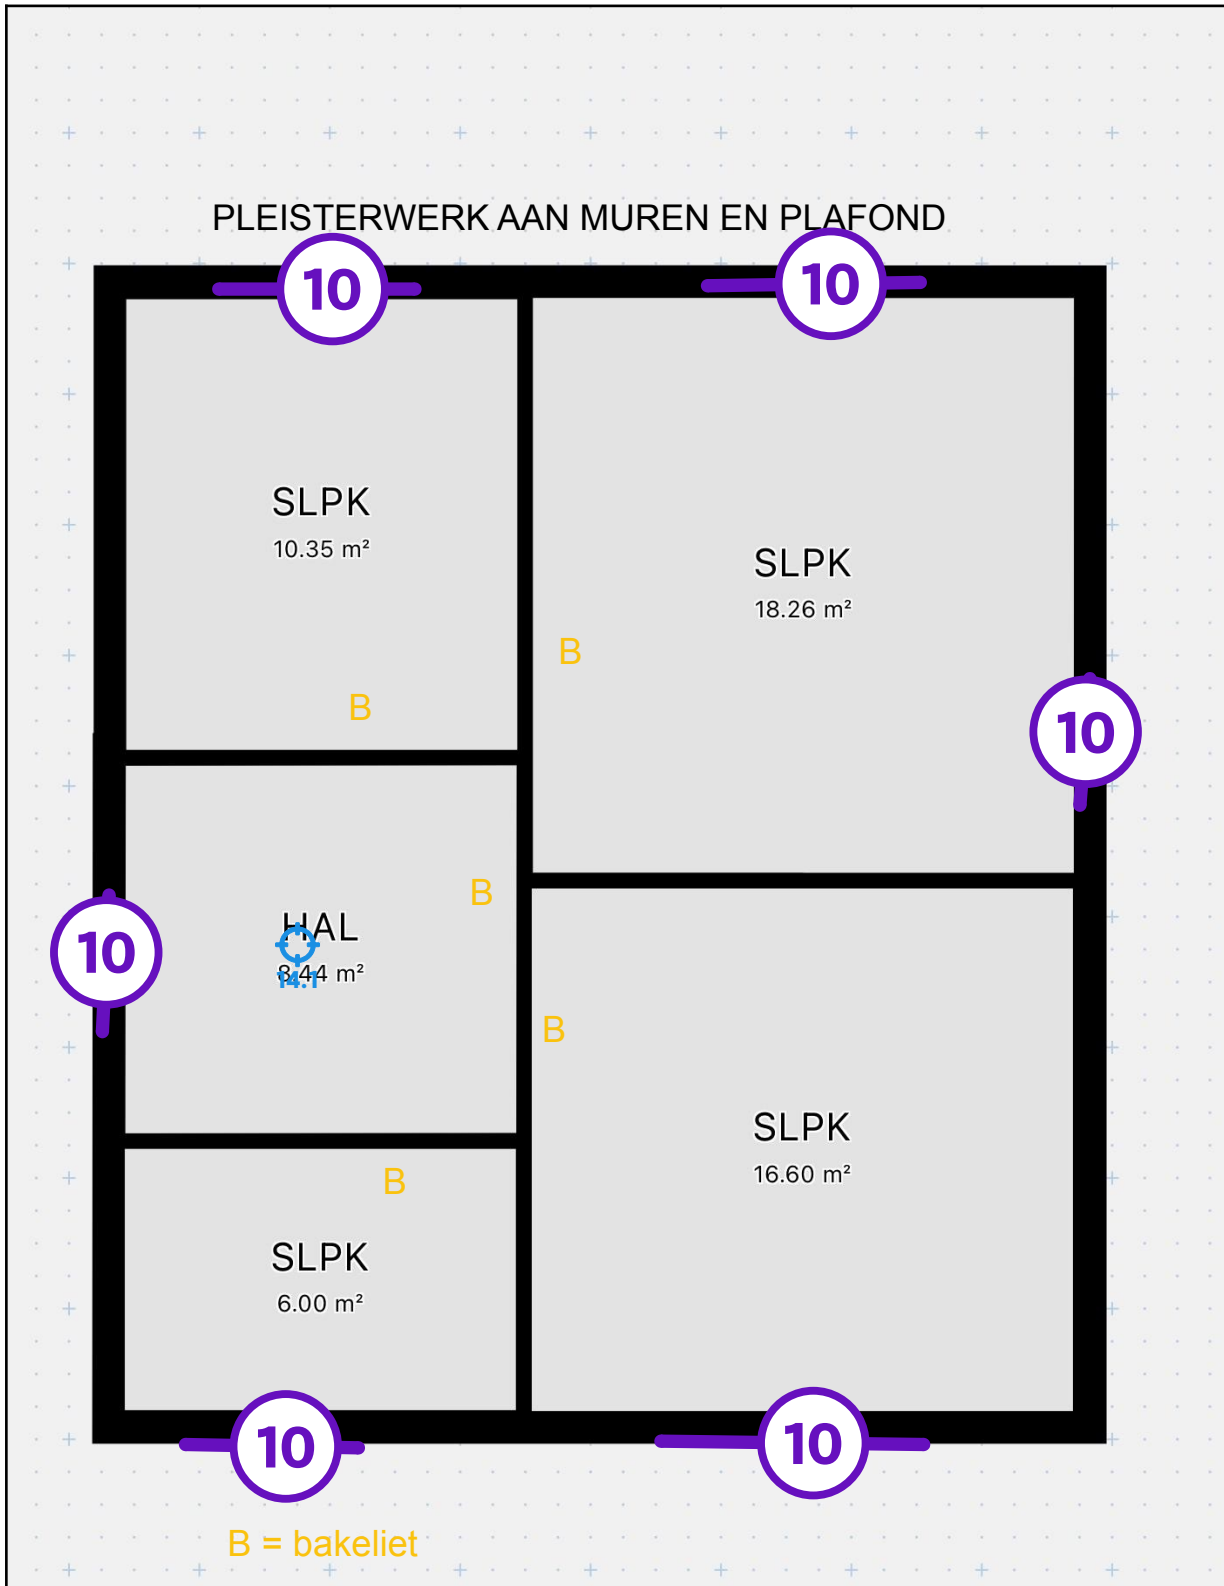
## Plan 1.3: verdiep

4. Bakeliet toepassingen (stopcontacten - schakelaars - radiatorknop)	Asbestmateriaal	Zorgvuldig beheren
10. Mastiek: niet verdacht (visueel vastgesteld)	Advies	-
14. Plafondpleister	Geen asbest	-
14.1 Code: 2	Mengmonster	-

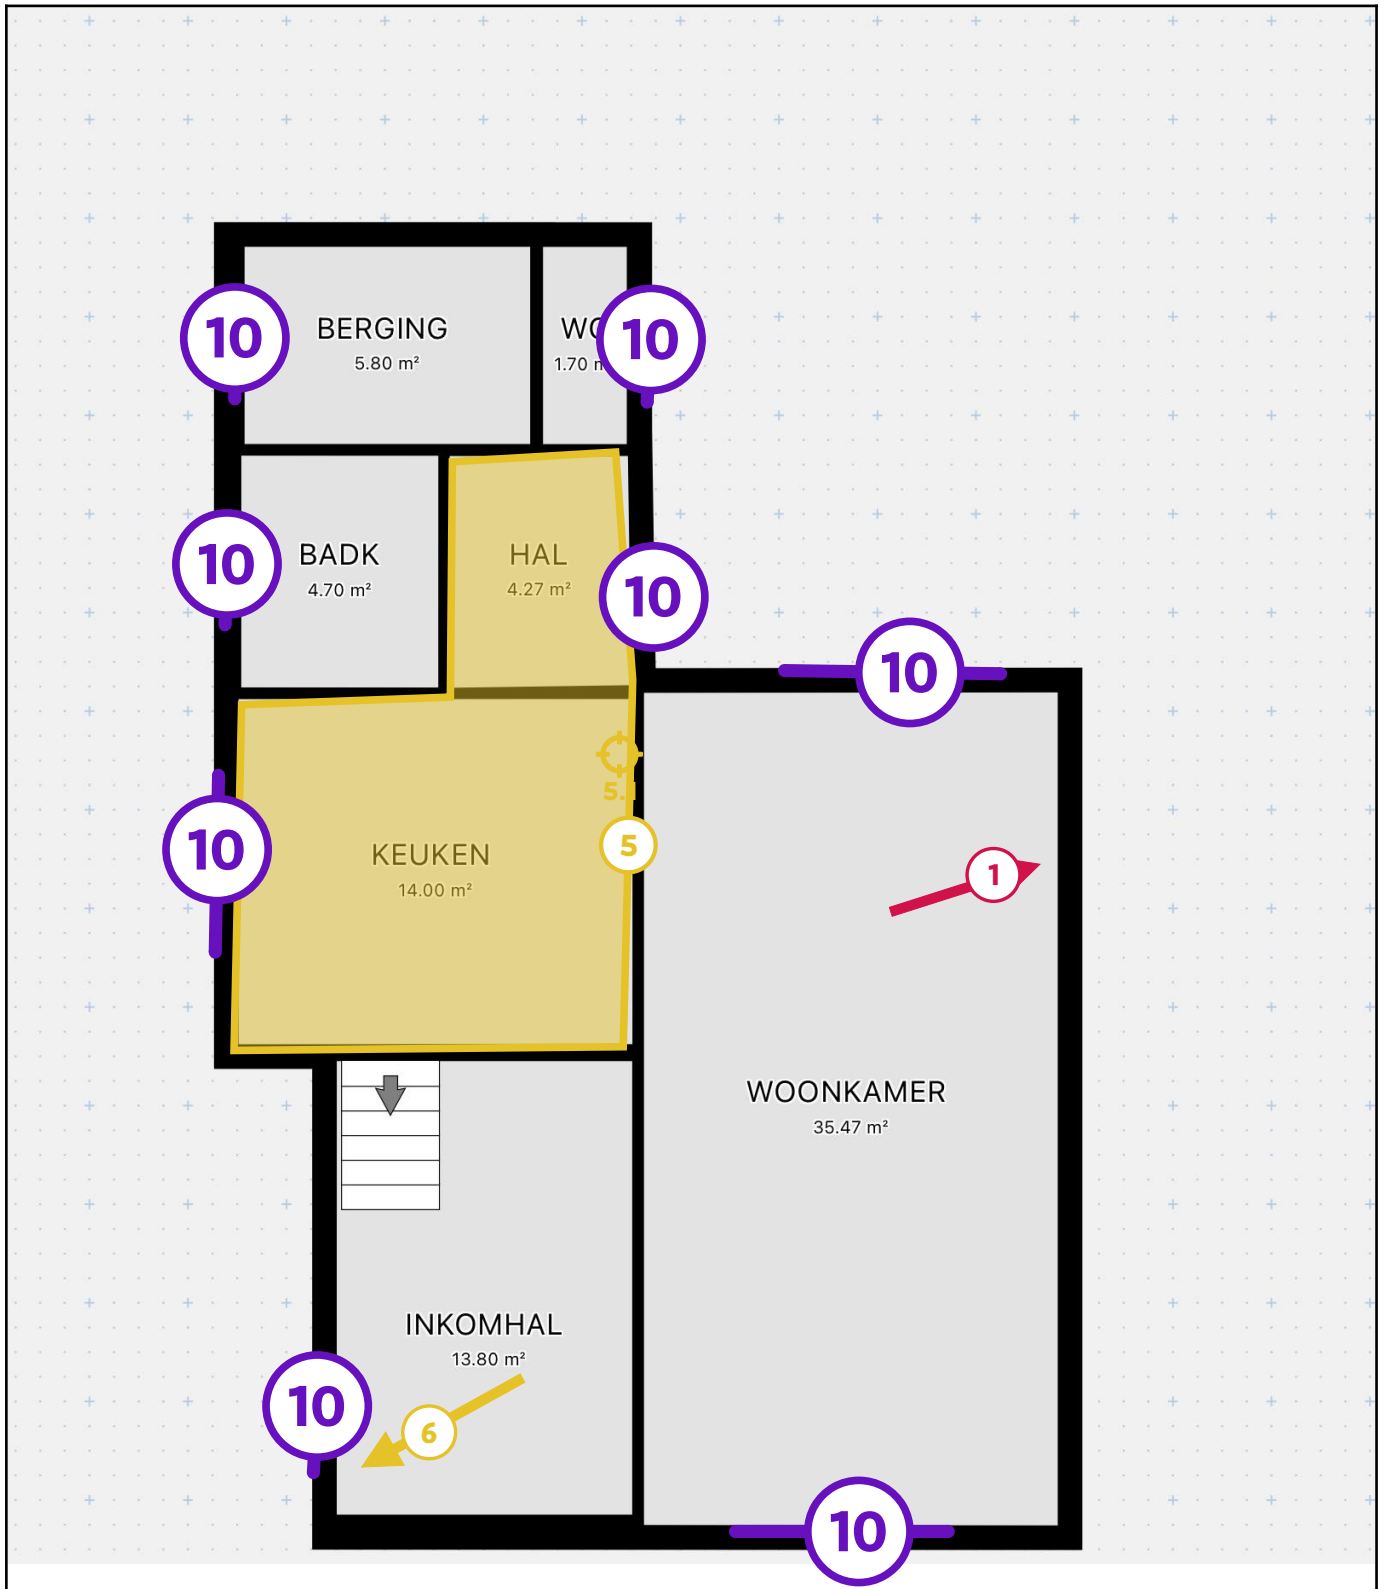
## Plan 1.4: gelijkvloers

1. Kachelkoord (visueel vastgesteld)	Asbestmateriaal	Dringend verwijderen
5. Onderliggende vinylvloer met kartonlaag - keuken en hal	Asbestmateriaal	Zorgvuldig beheren
5.1 Code: 3	Puntmonster	-
6. Bakeliet Tellerkast	Asbestmateriaal	Zorgvuldig beheren
10. Mastiek: niet verdacht (visueel vastgesteld)	Advies	-

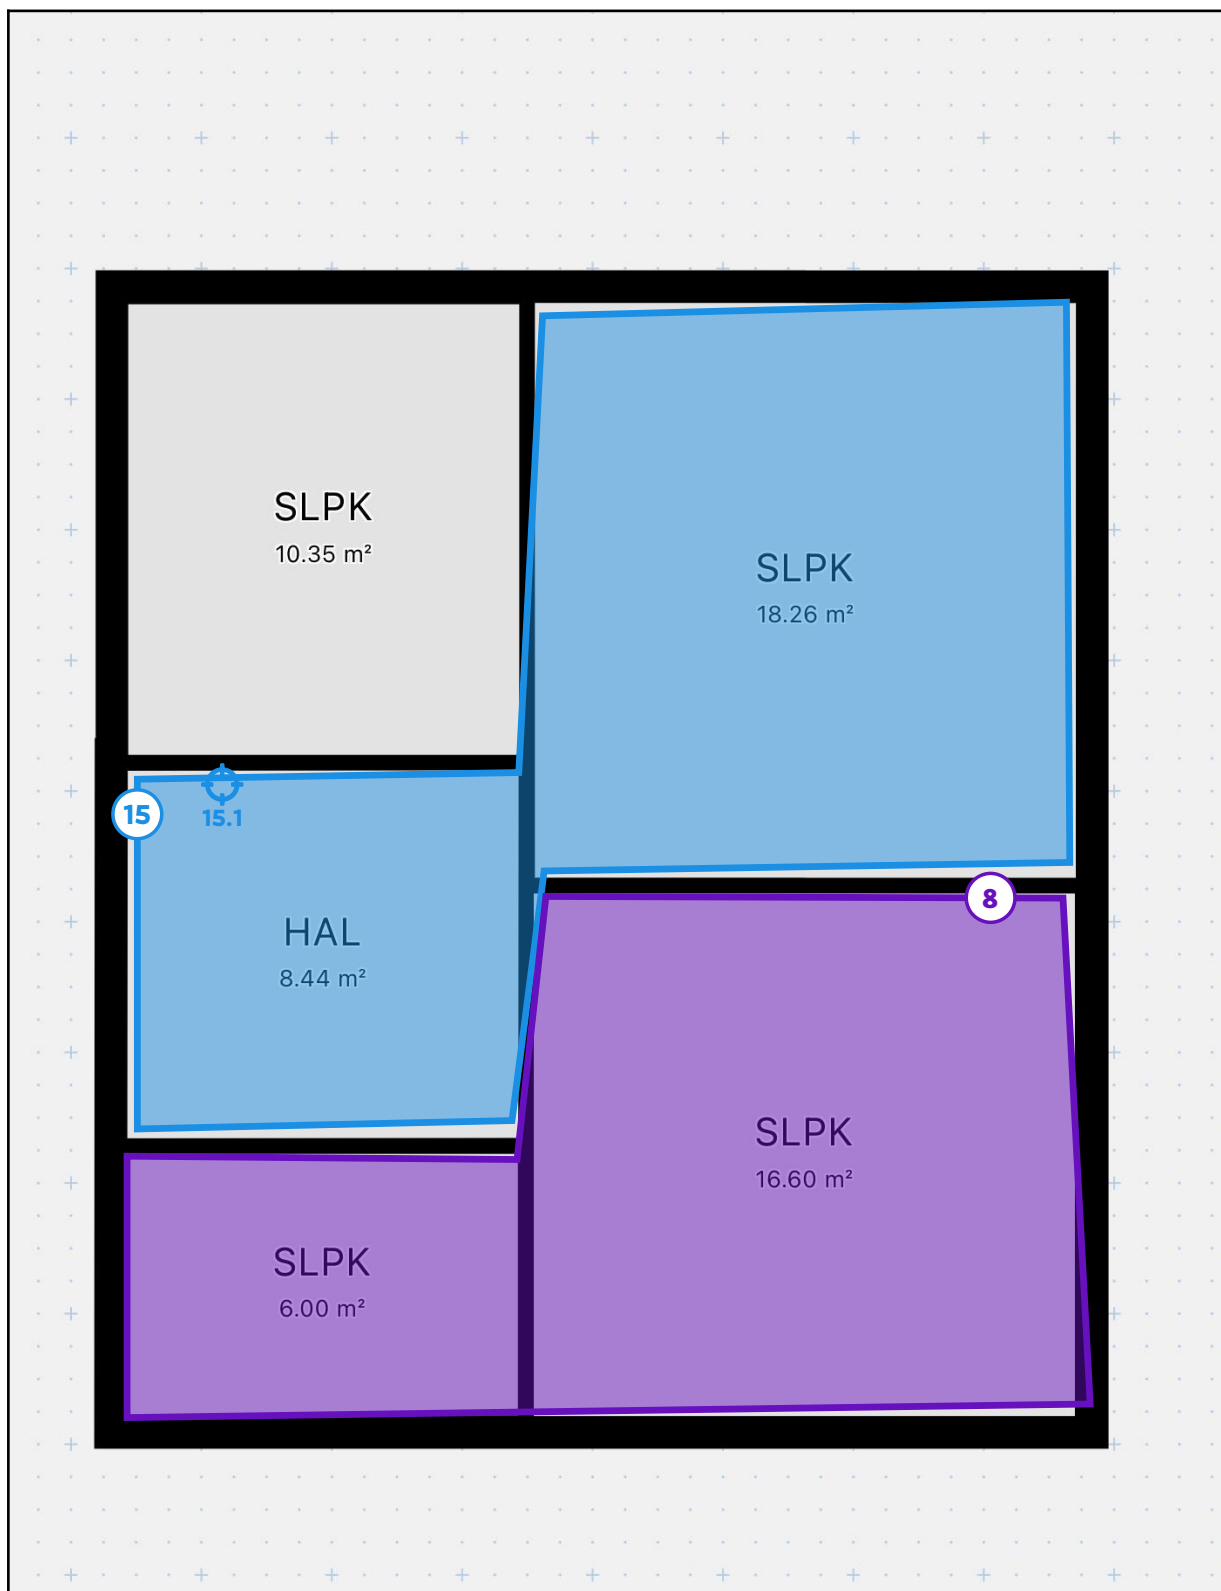
## Plan 1.5: verdiep

8. Vinylvloer: niet verdacht	Advies	-
15. Vinylvloer met kartonlaag - SLPK & HAL	Geen asbest	-
15.1 Code: 4	Puntmonster	-

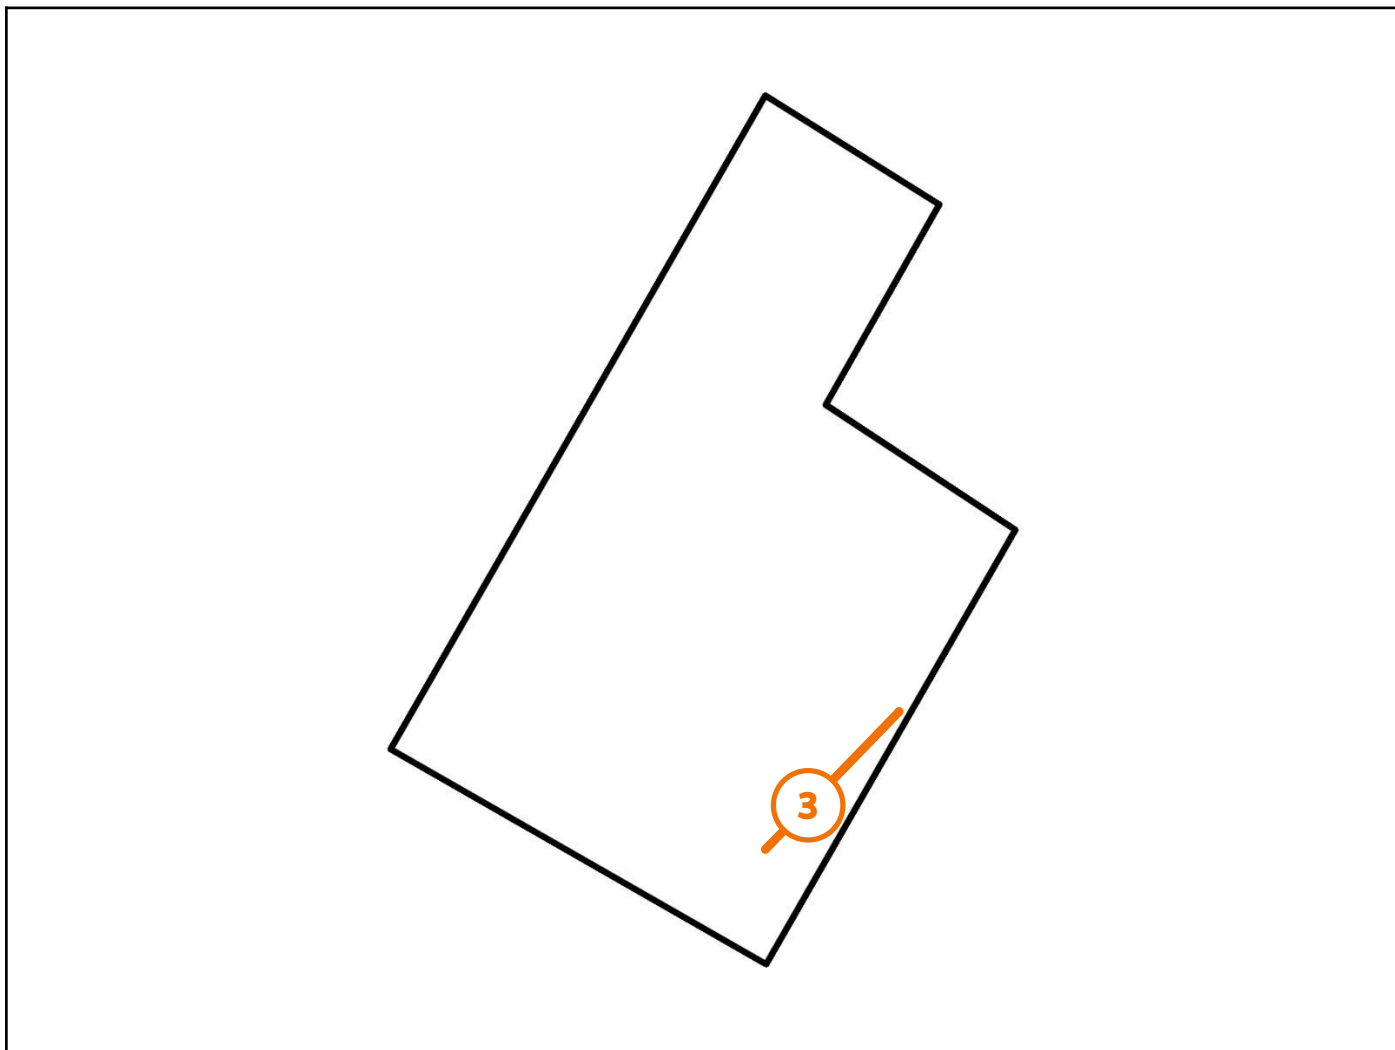
## Plan 1.7: woning plan

Beschrijving	Type	Actie
3. Schouwbuizen (visueel vastgesteld)	Asbestmateriaal	<a href="#">Verwijderen</a>

De buis kan voorzichtig losgebeiteld worden , extra bevochtigen om stof te voorkomen

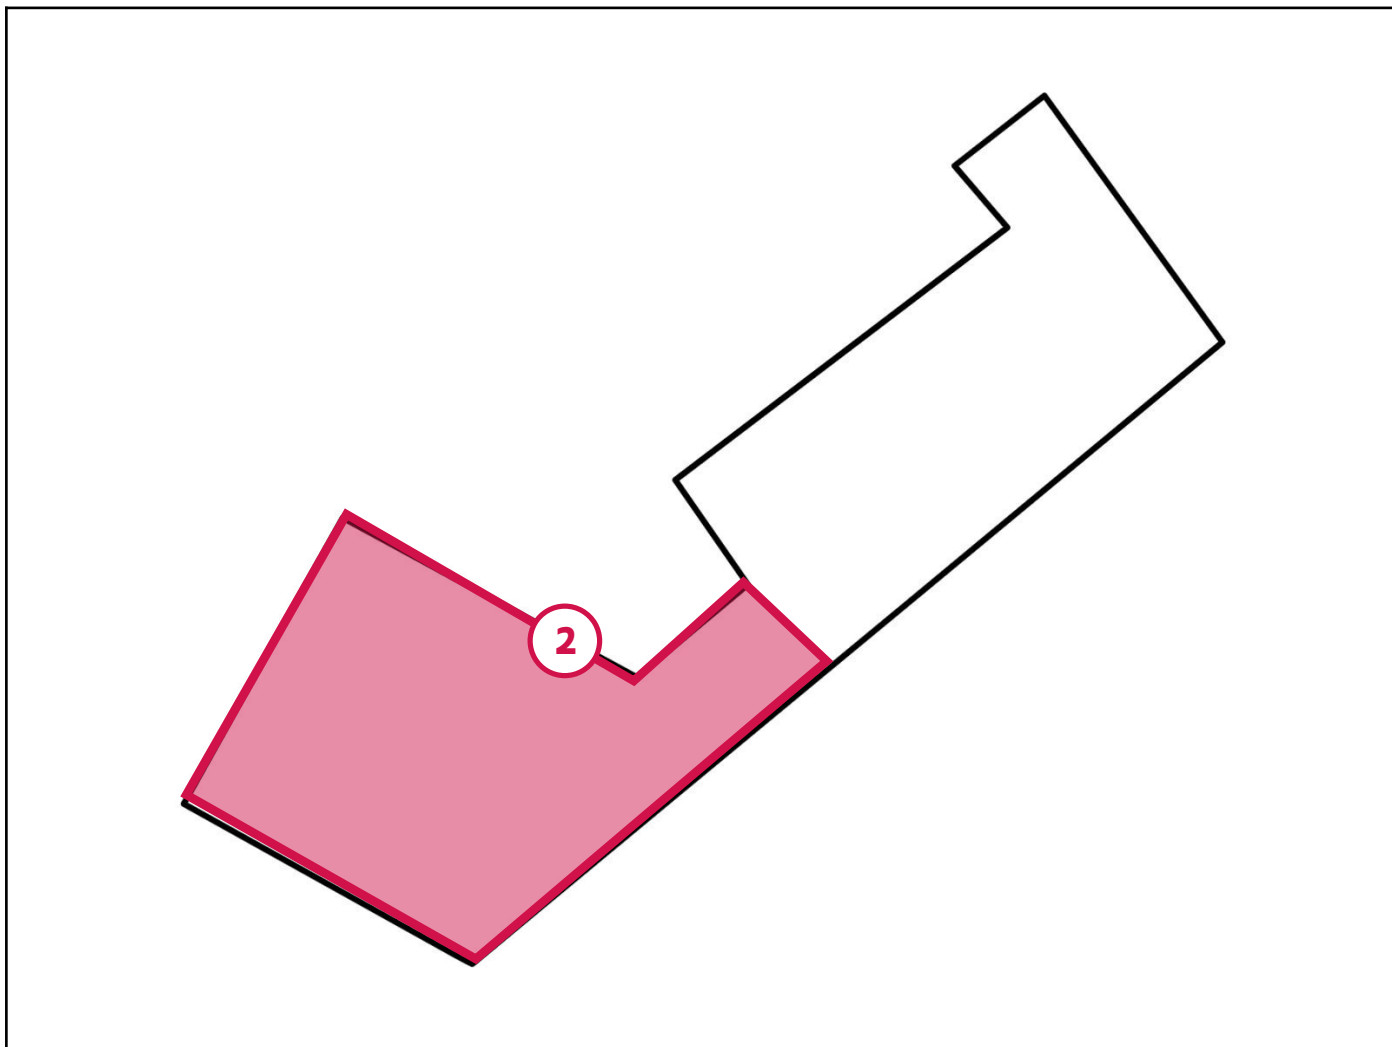
## Plan 3.1: garage en tuinhuis plan

Beschrijving	Type	Actie
2. Golfplaten (visueel vastgesteld)	Asbestmateriaal	<b>Dringend verwijderen</b>

Indien mogelijk de ondervloer afdekken , golfplaten voorzichtig verwijderen, extra fixeren, niet breken , niet gooien, onmiddellijk verpakken of voorzichtig in container met asbest bag plaatsen. Voldoende benevelen/bevochtigen tijdens de duur van de werken. Indien golfplaten in slechte staat zijn en kans bestaat
