Asbestinventarisatetest

Rupelstraat 10, 2840 Rumst

Attestnummer : 20250123-000489.001

Uitgegeven op : 23.01.2025

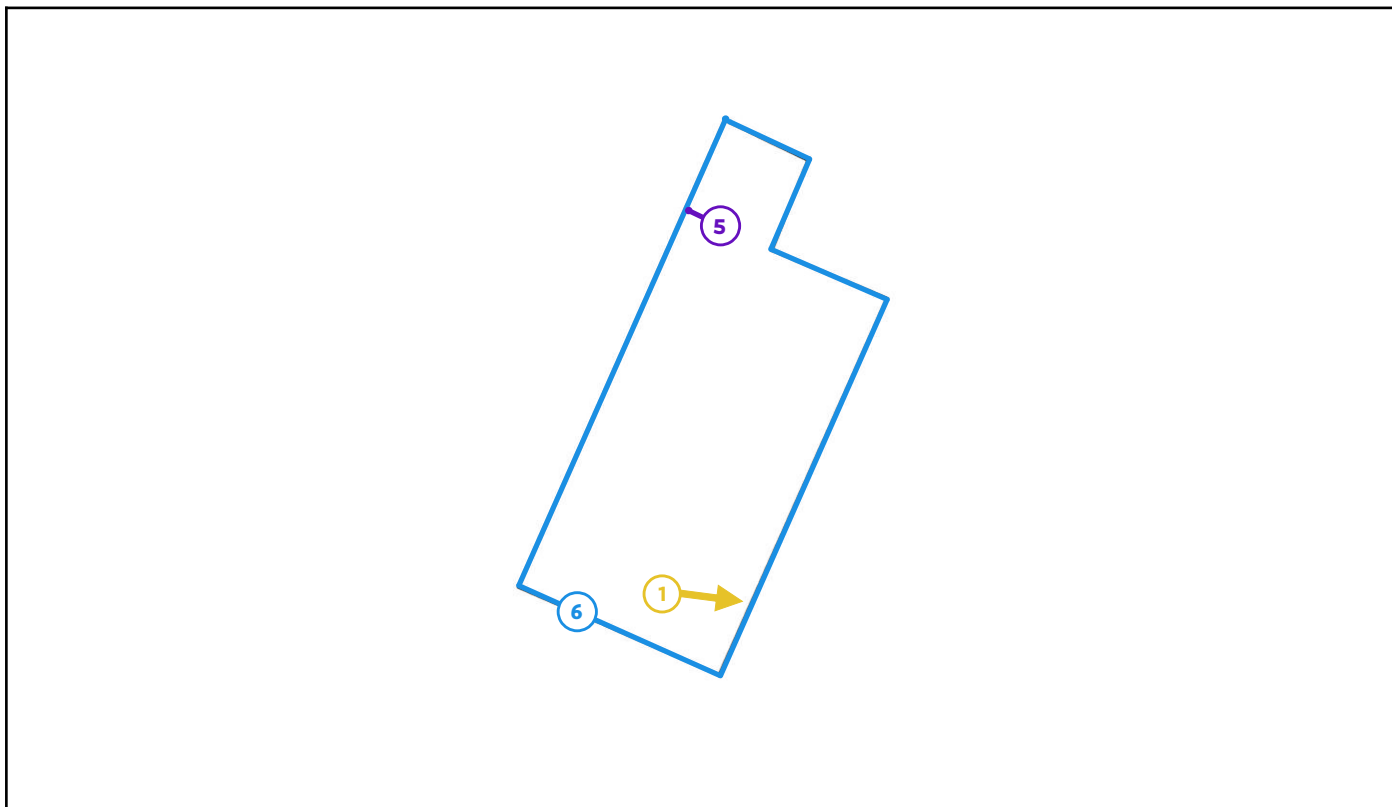
Plan 1.1: VERDIEP 0 Pleister + voorzetwanden

Beschrijving	Type	Actie
1. Bakeliet tellerkast	Asbestmateriaal	Zorgvuldig beheren
5. Voorzet wanden	Advies	-
6. Pleisterwerk muren	Geen asbest	-

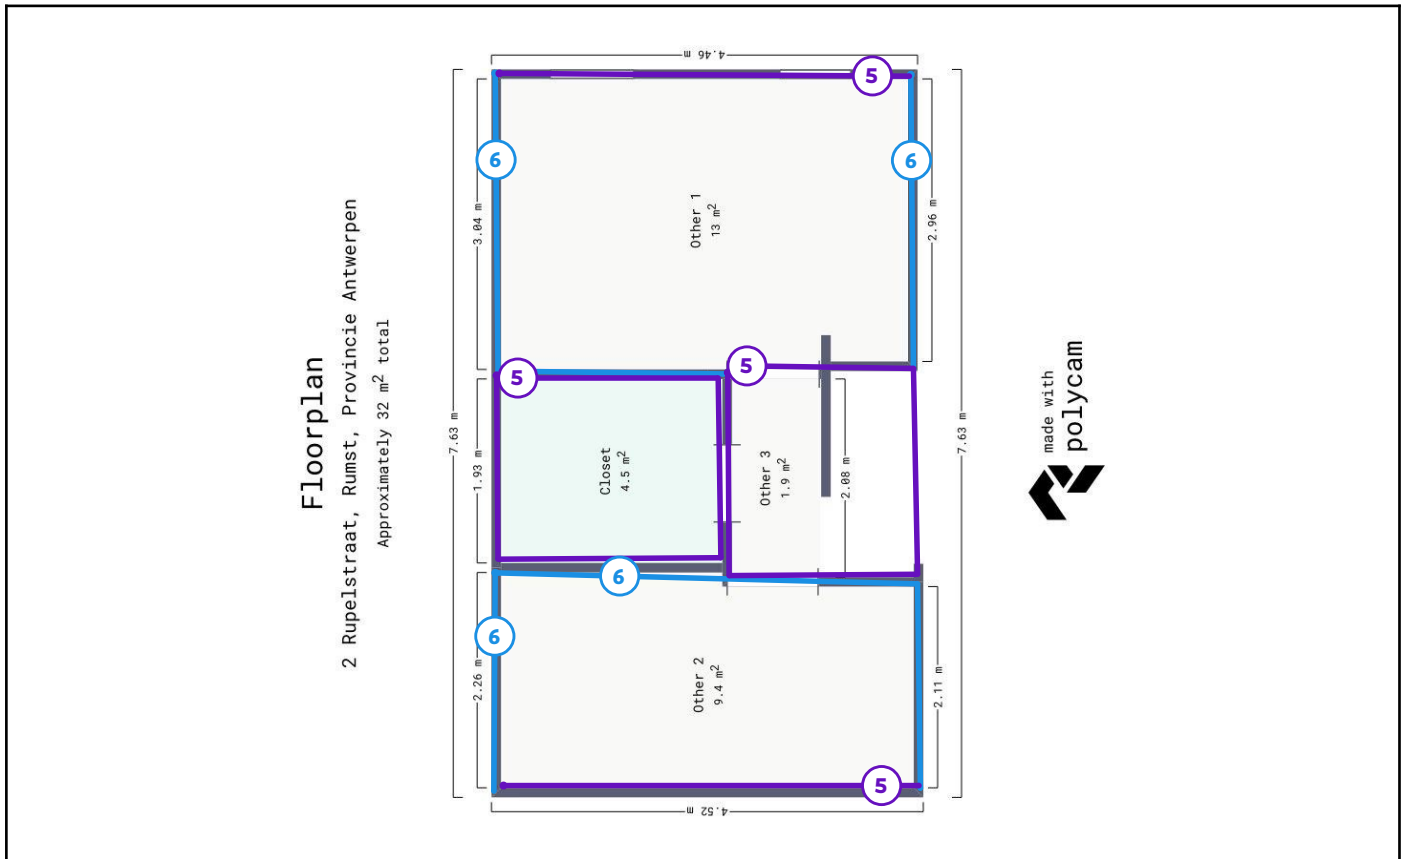
Plan 1.2: VERDIEP 1 Pleister + voorzetwanden

Beschrijving	Type	Actie
5. Voorzet wanden	Advies	-
6. Pleisterwerk muren	Geen asbest	-

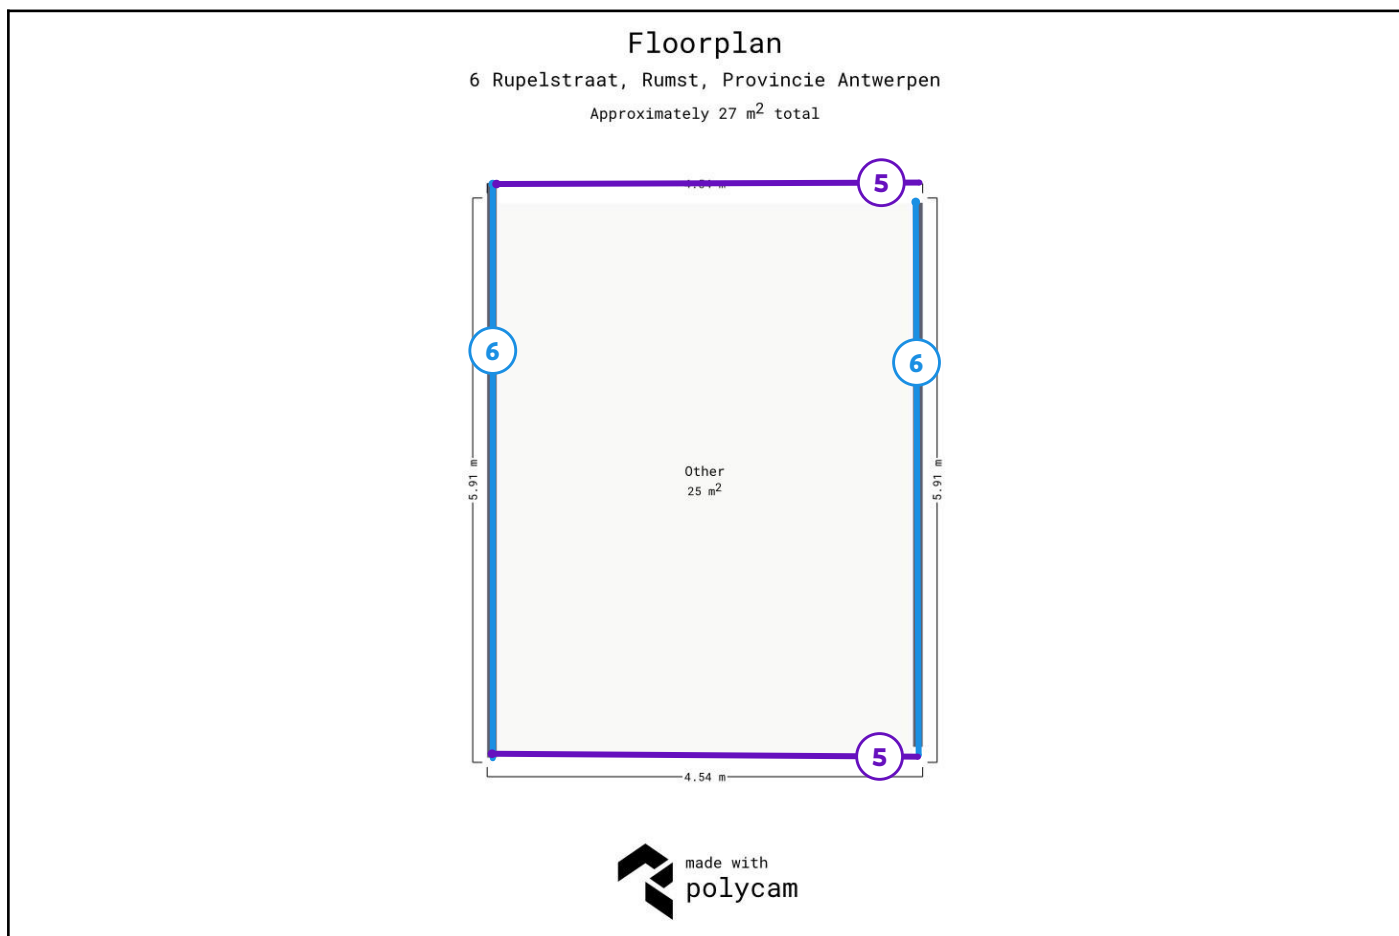
Plan 1.3: ZOLDER Pleister + voorzetwanden

Beschrijving	Type	Actie
5. Voorzet wanden	Advies	-
6. Pleisterwerk muren	Geen asbest	-

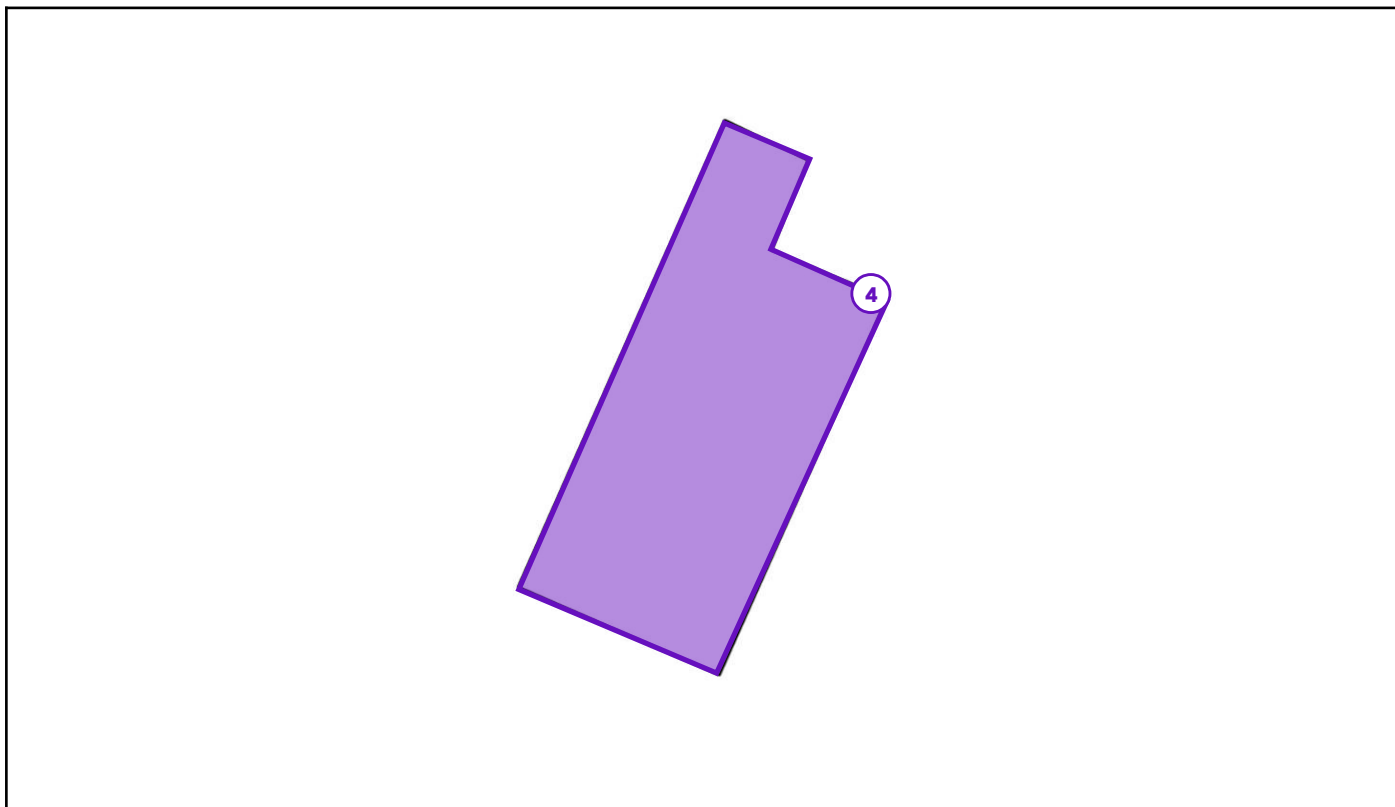
Plan 1.4: VERDIEP 0 Valsplafond

Beschrijving	Type	Actie
4. Plafonds uit niet asbestverdacht materiaal	Advies	-

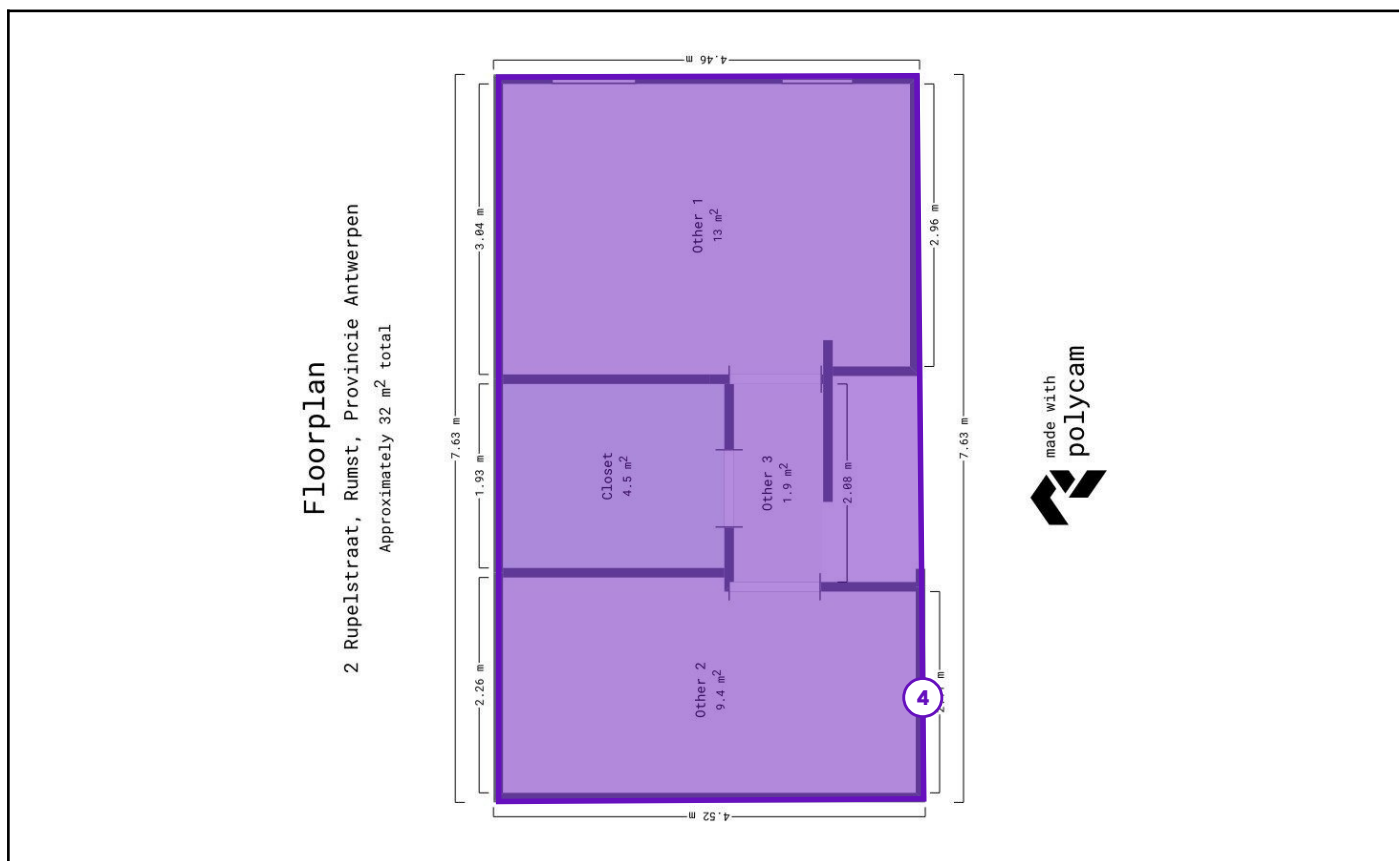
Plan 1.5: VERDIEP 1 Valsplafond

Beschrijving	Type	Actie
4. Plafonds uit niet asbestverdacht materiaal	Advies	-

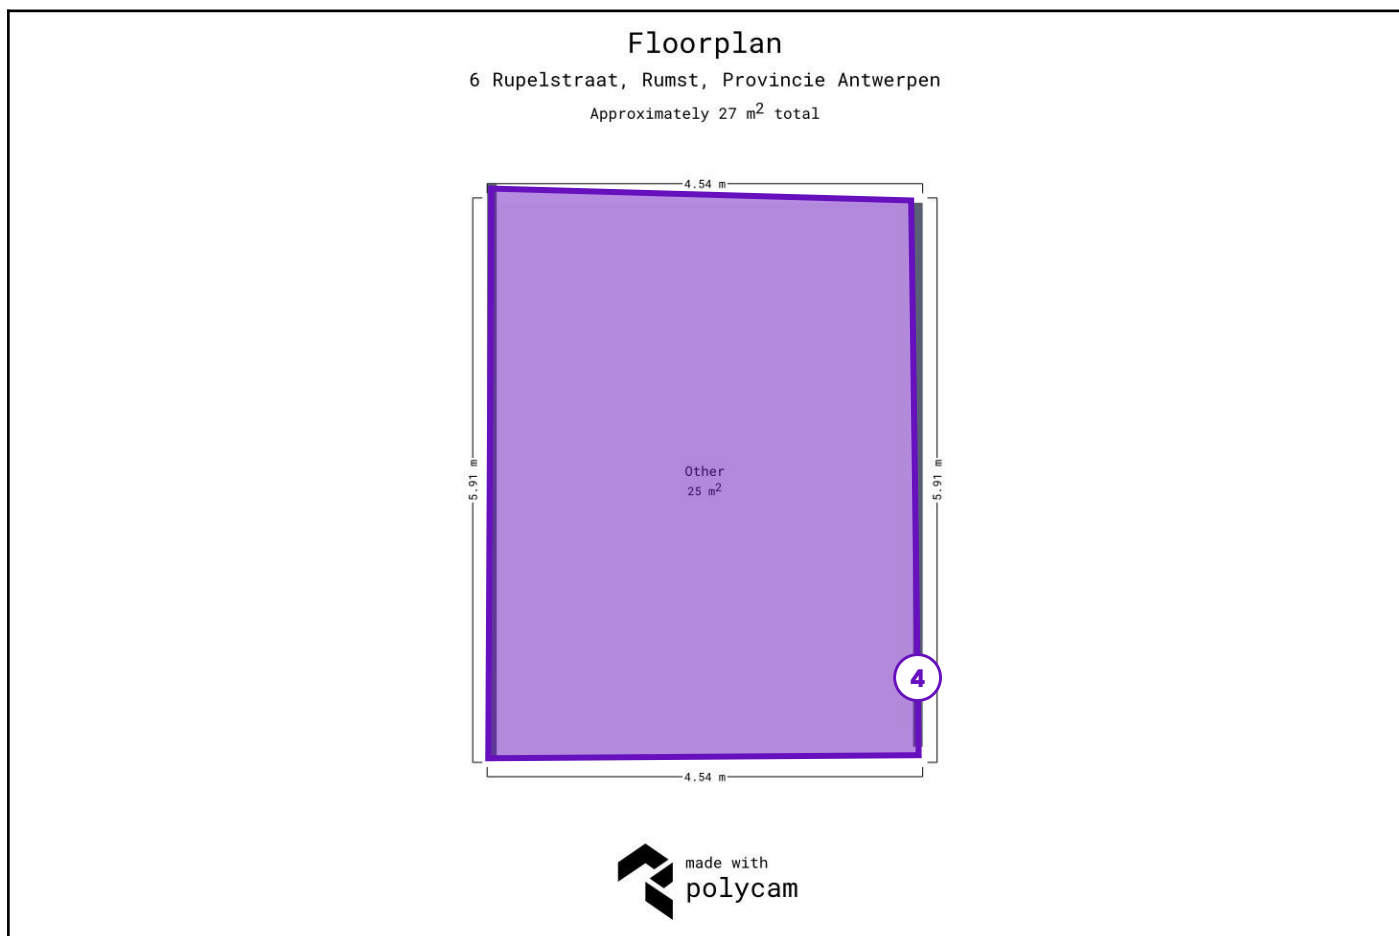
Plan 1.6: ZOLDER Valsplafond

Beschrijving	Type	Actie
4. Plafonds uit niet asbestverdacht materiaal	Advies	-
