Asbestinventarisatetest

Stap 17, 2230 Herselt

Attestnummer : 20230323-000028.000

Uitgegeven op : 23.03.2023

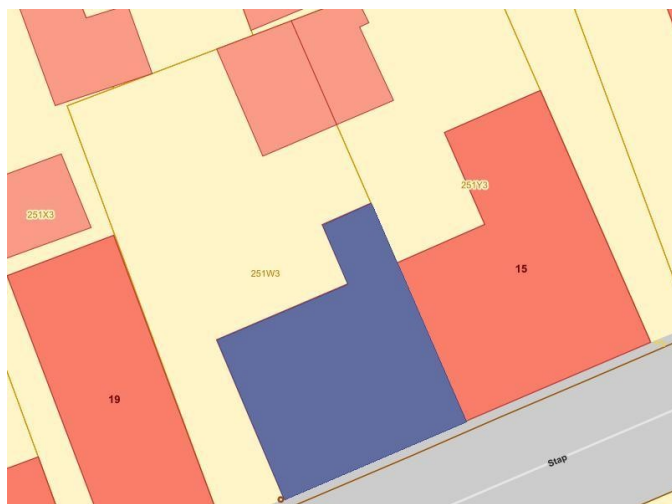
Zone 1: Hoofdgebouw

Tijdens de inspectie vastgesteld:

5 Asbestmaterialen

1 Beperkingen

0 Uitsluitingen

3 Geen asbest

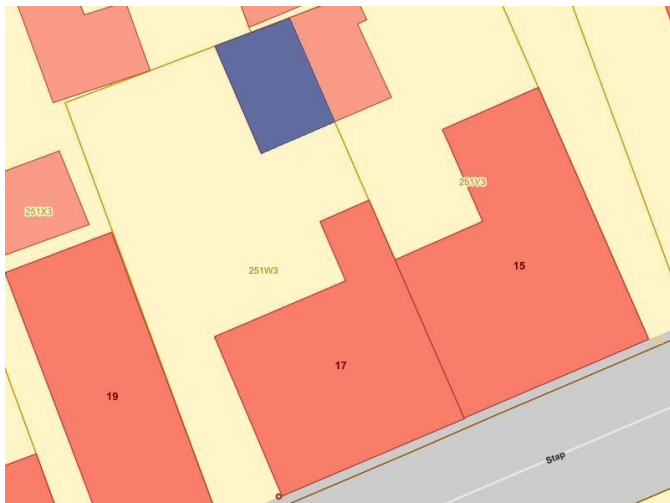
Zone 2: Bijgebouw

Tijdens de inspectie vastgesteld:

1 **Asbestmateriaal**
