# Asbestinventarisatetest

Kruipmosstraat 26, 3600 Genk

Attestnummer : 20241108-000306.000

Uitgegeven op : 08.11.2024

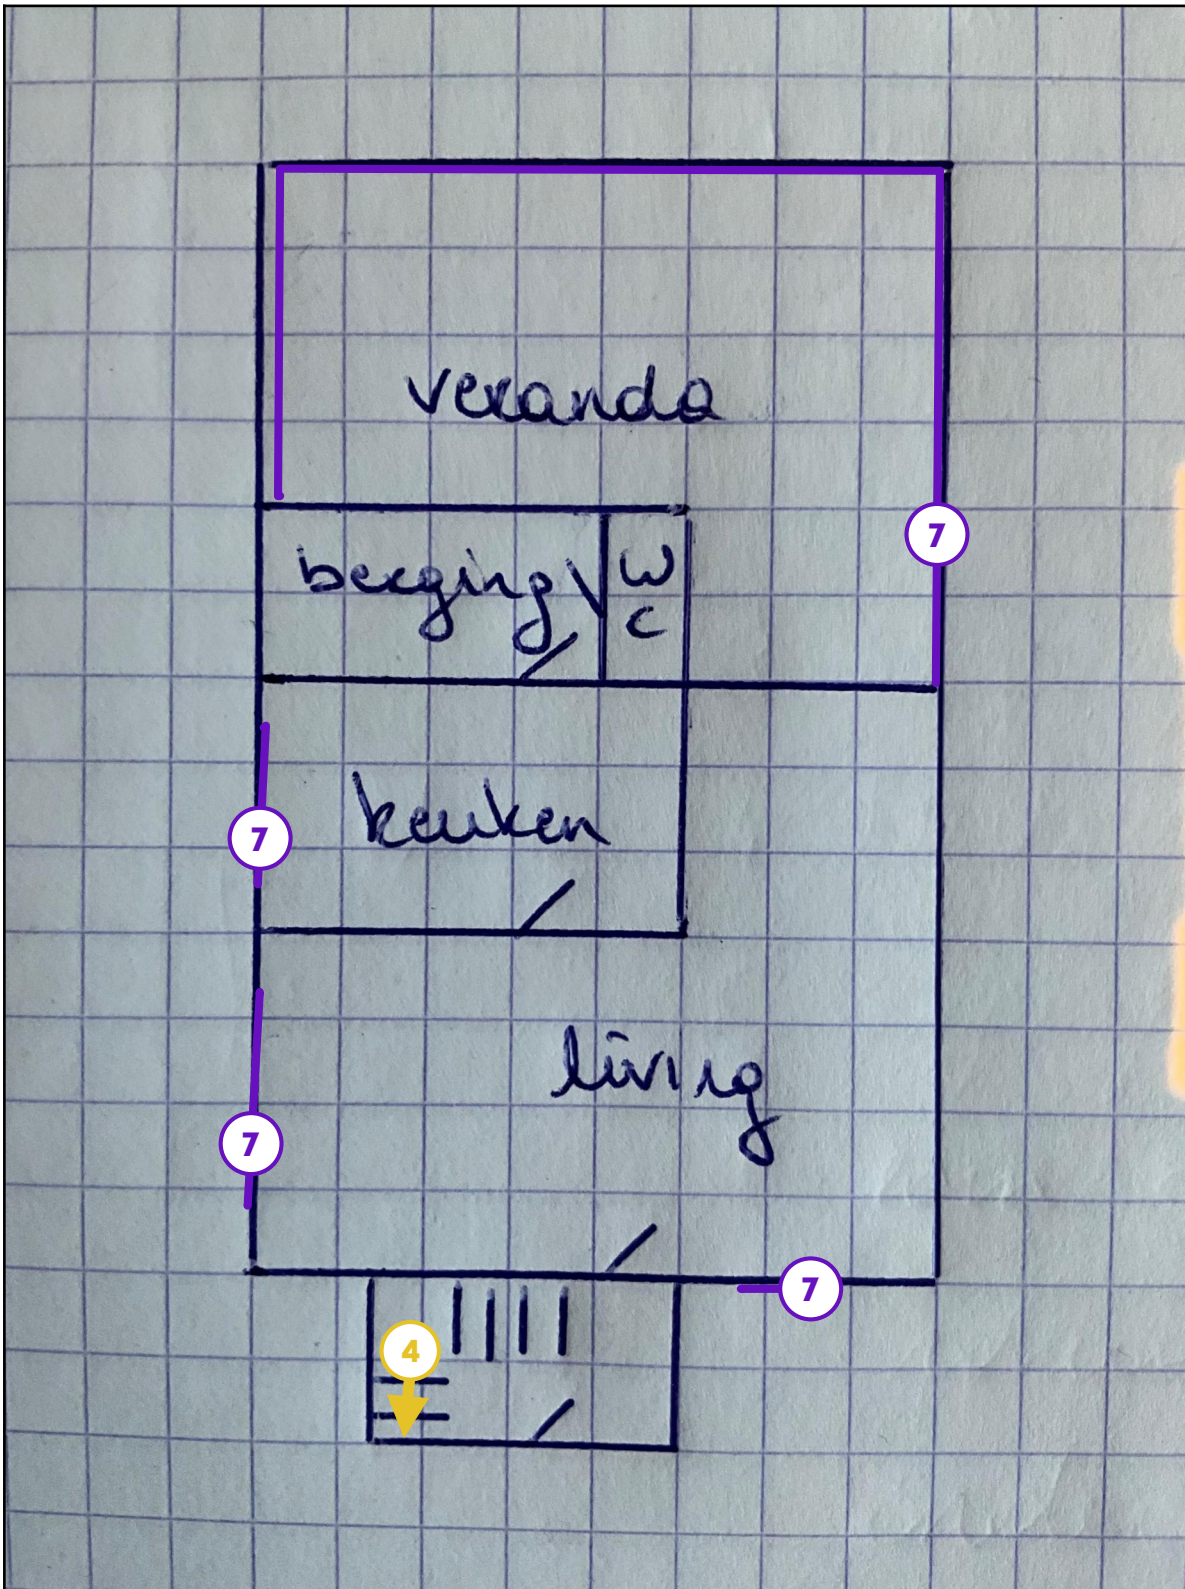
## Plan 1.3: Gelijkvloers

4. tellerkast	Asbestmateriaal	Zorgvuldig beheren
7. ramen	Advies	-

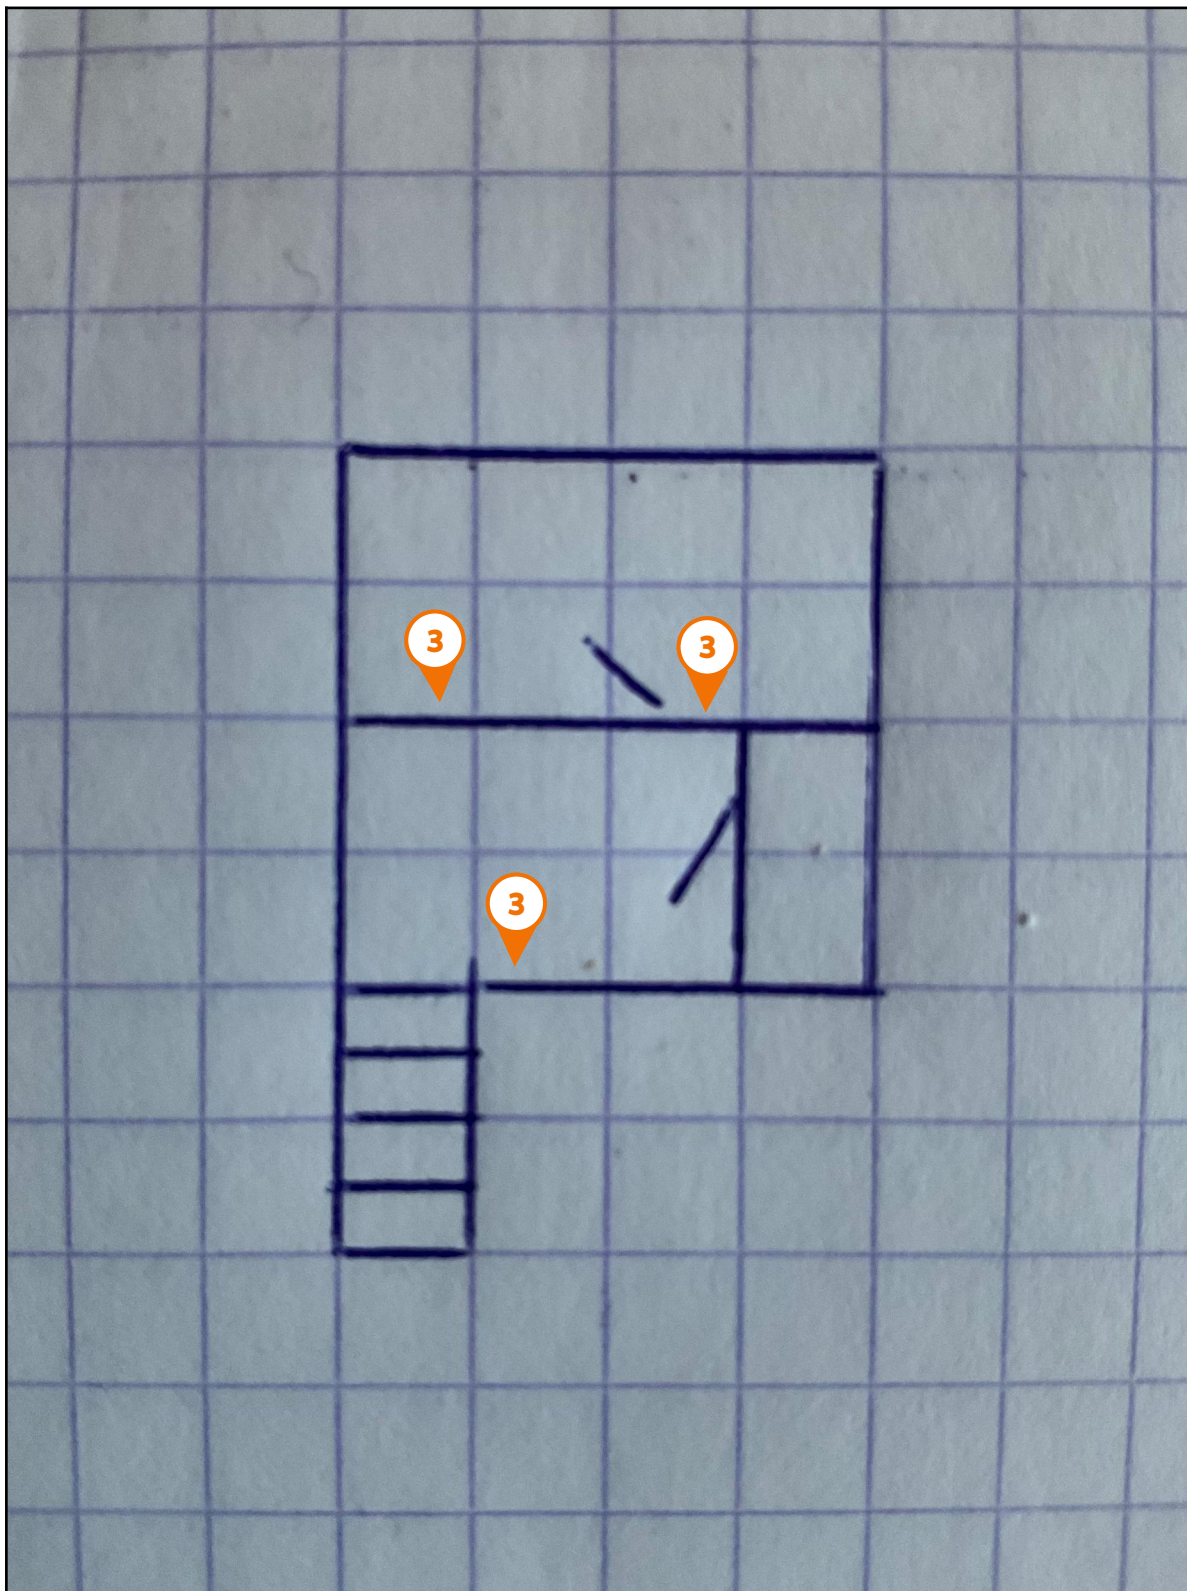
## Plan 1.7: Kelder

3. schakelaars

Asbestmateriaal

Verwijderen

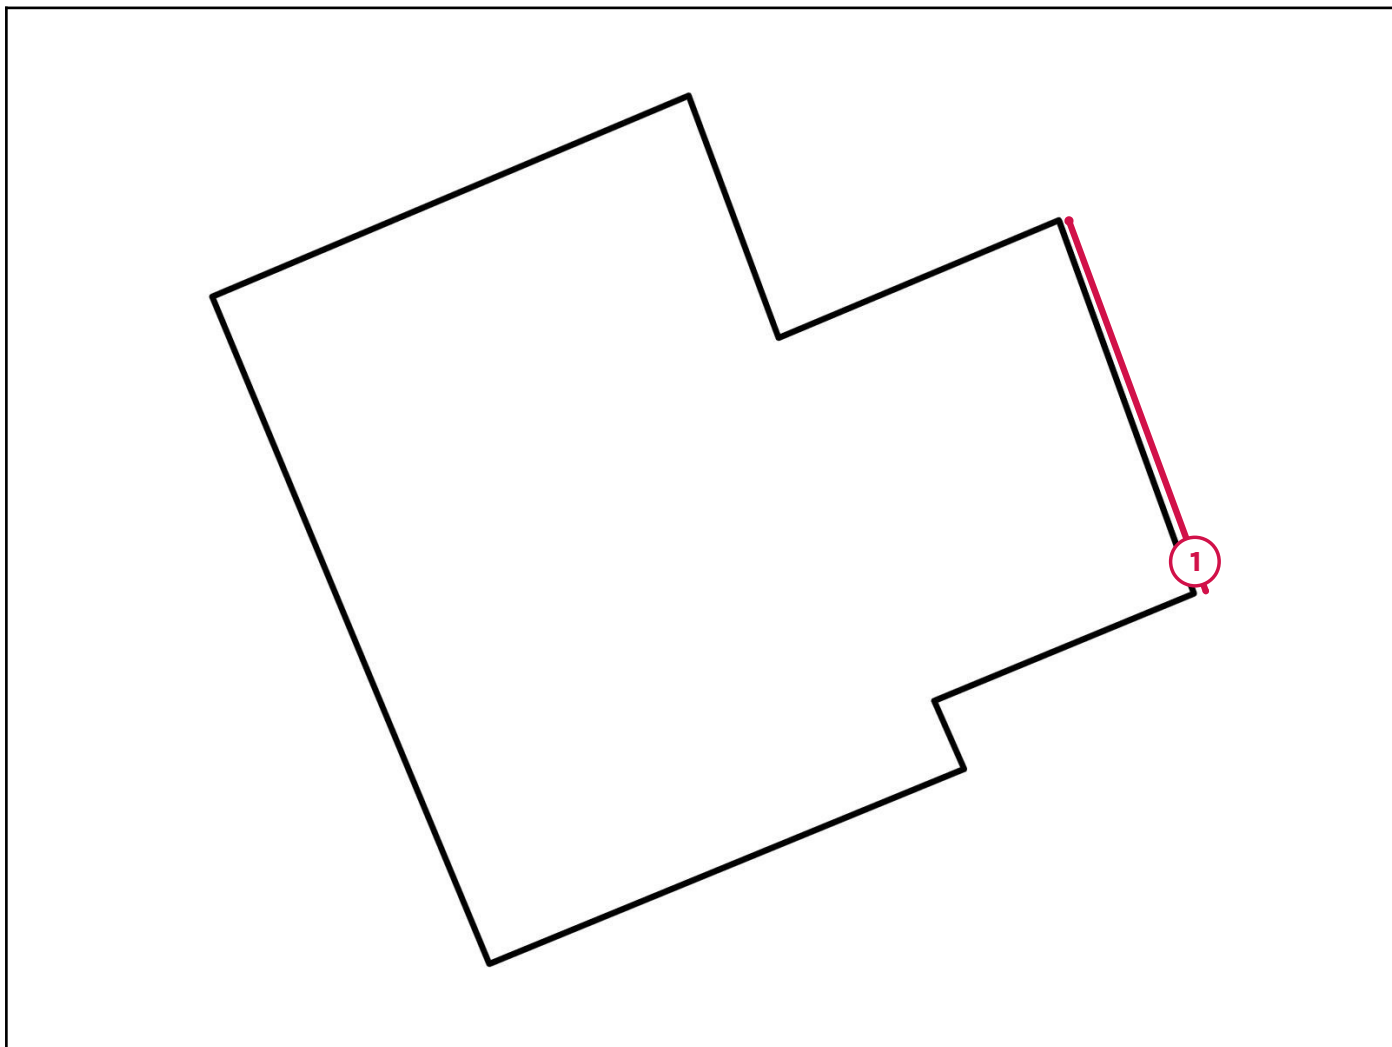
## Plan 2.1: Bijgebouw plan

Beschrijving	Type	Actie
1. slib	Asbestmateriaal	Dringend verwijderen

- Eenvoudige handelingen: mag via doe-het-zelf of door werknemer(s) met opleidingsattest eenvoudige handelingen  
Het slib kan voorzichtig uitgeschept worden, extra te bevochtigen om stof te voorkomen

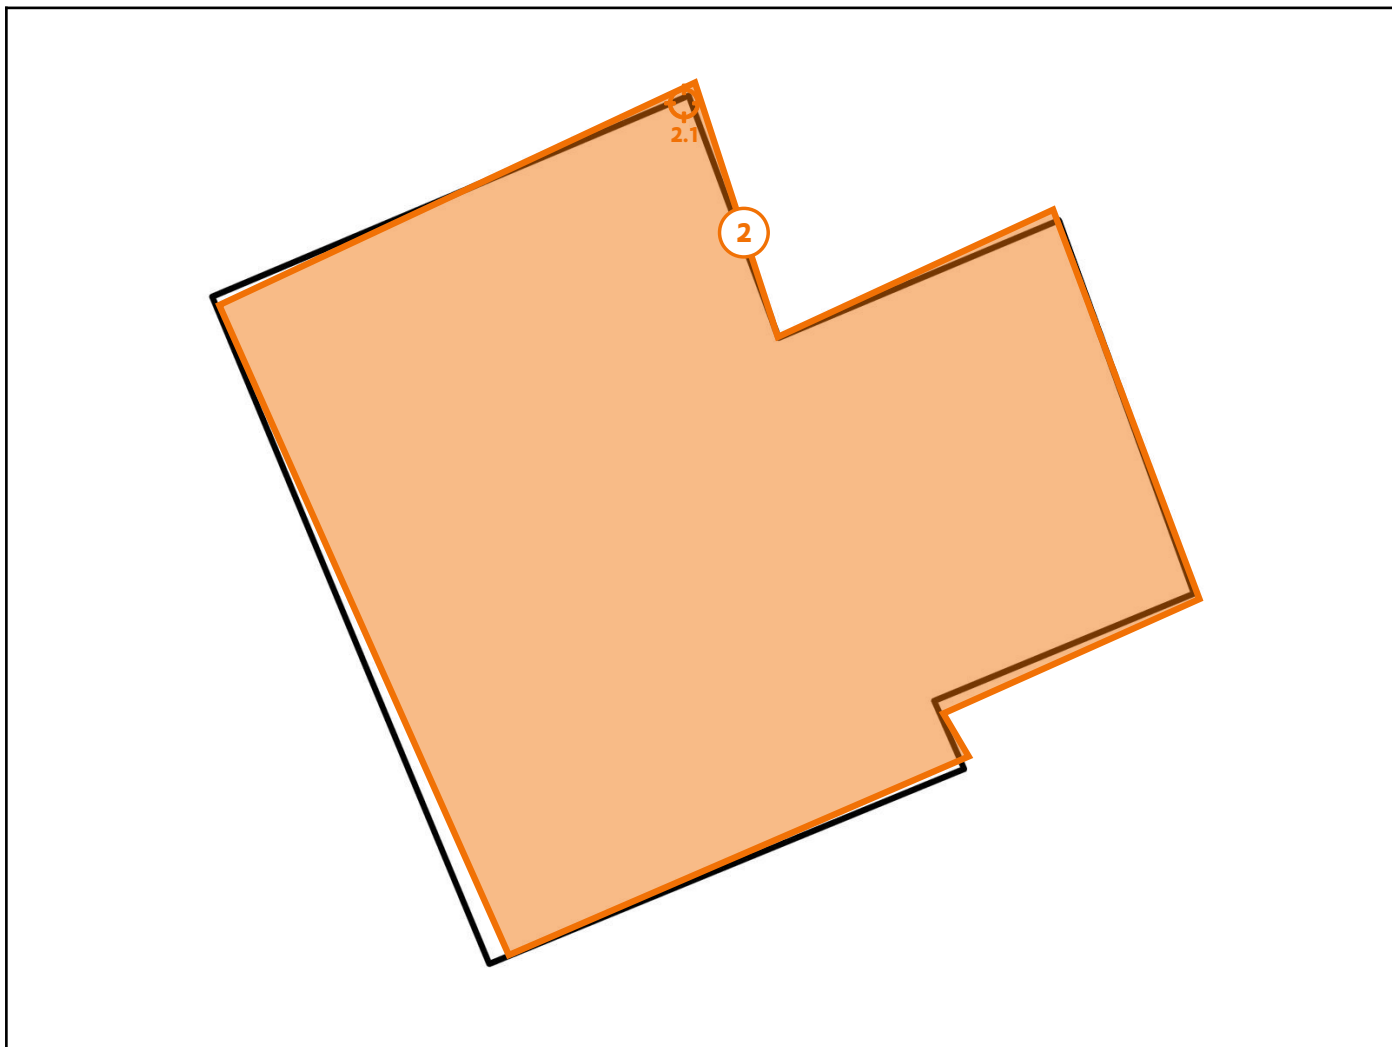
## Plan 2.2: Bijgebouw plan

Beschrijving	Type	Actie
2. dakleien tuinhuis	Asbestmateriaal	<a href="#">Verwijderen</a>
2.1 Code: 6	Puntmonster	-
