# Asbestinventarisatetest

Britselei 46/101, 2000 Antwerpen

Attestnummer : 20250225-000076.000

Uitgegeven op : 25.02.2025

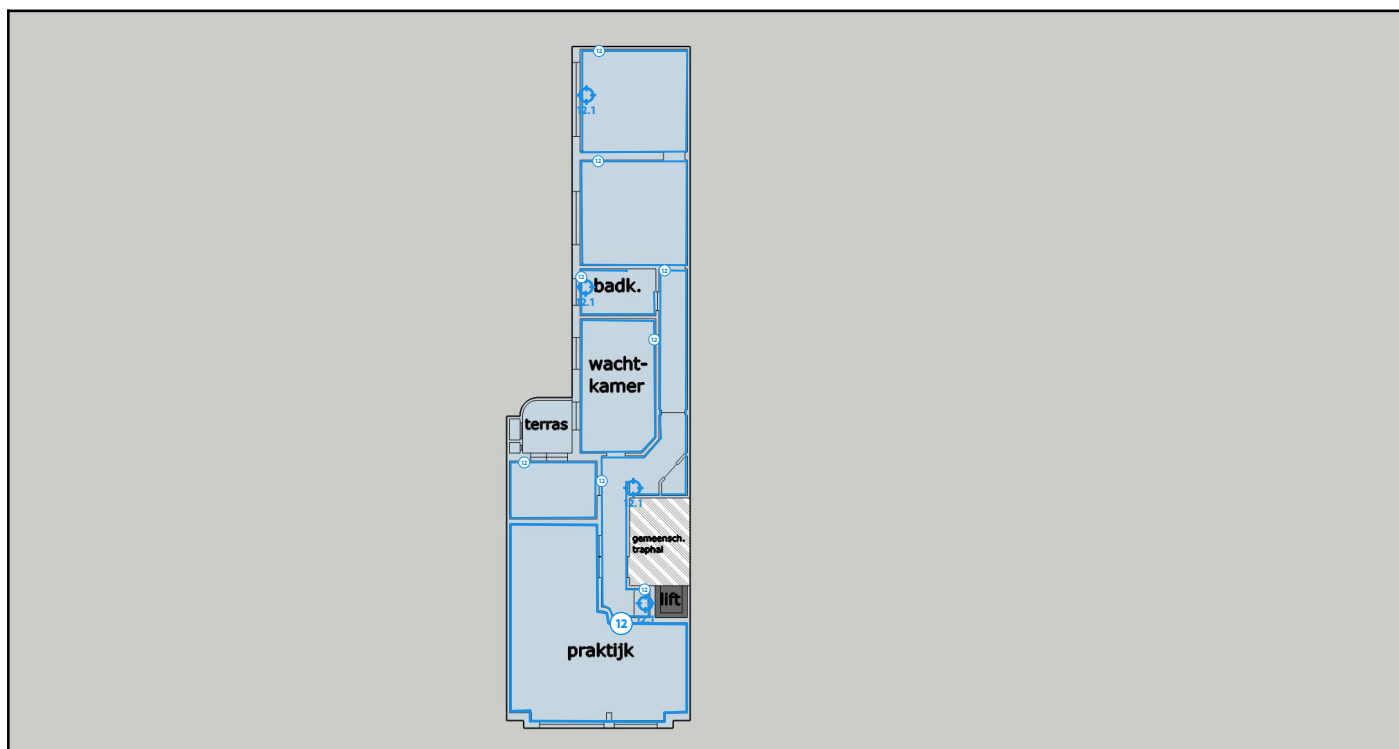
## Plan 1.1: 1ste verdieping pleister wanden

Beschrijving	Type	Actie
12. pleisterwerk wanden	Geen asbest	-
12.1 Code: MM001	Mengmonster	-

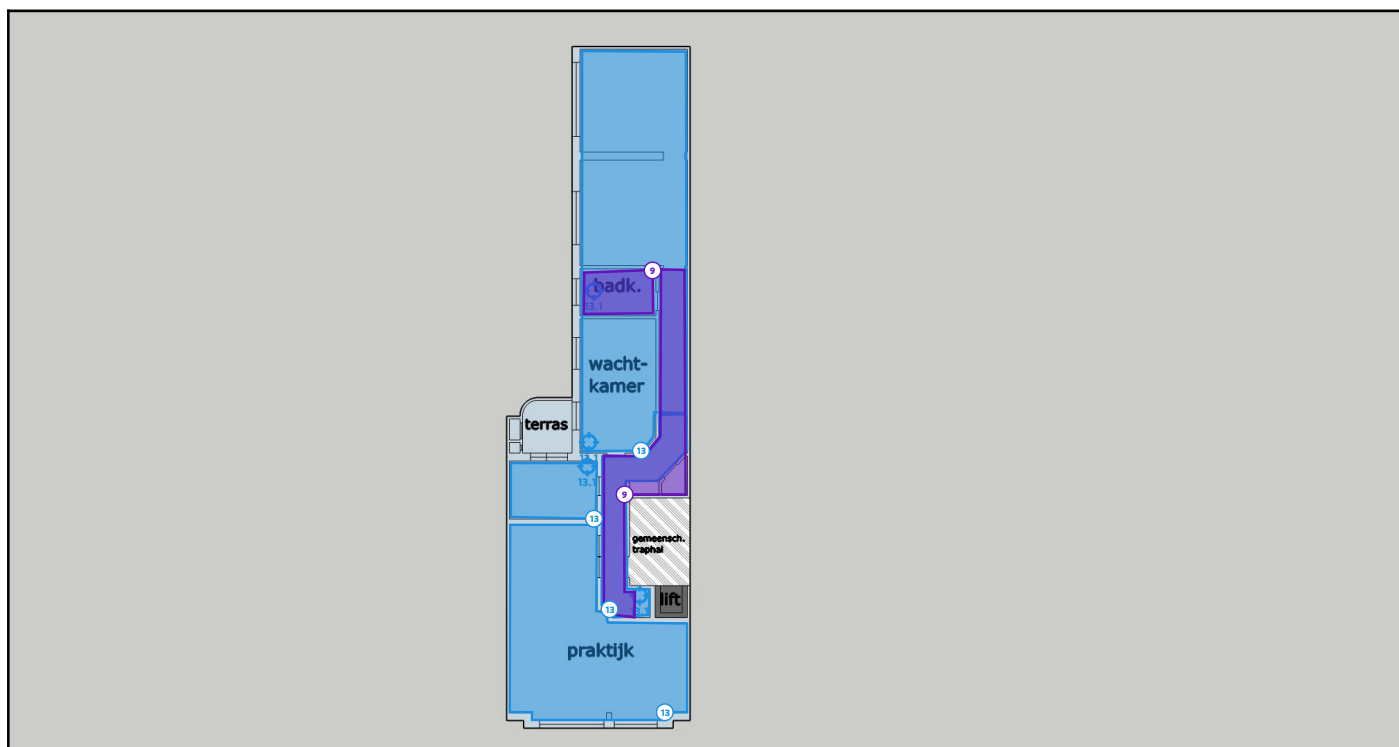
## Plan 1.2: 1ste verdieping pleister plafonds

Beschrijving	Type	Actie
9. afsmeerlaag gipskarton	Advies	-
13. pleisterwerk plafonds	Geen asbest	-
13.1 Code: MM002	Mengmonster	-

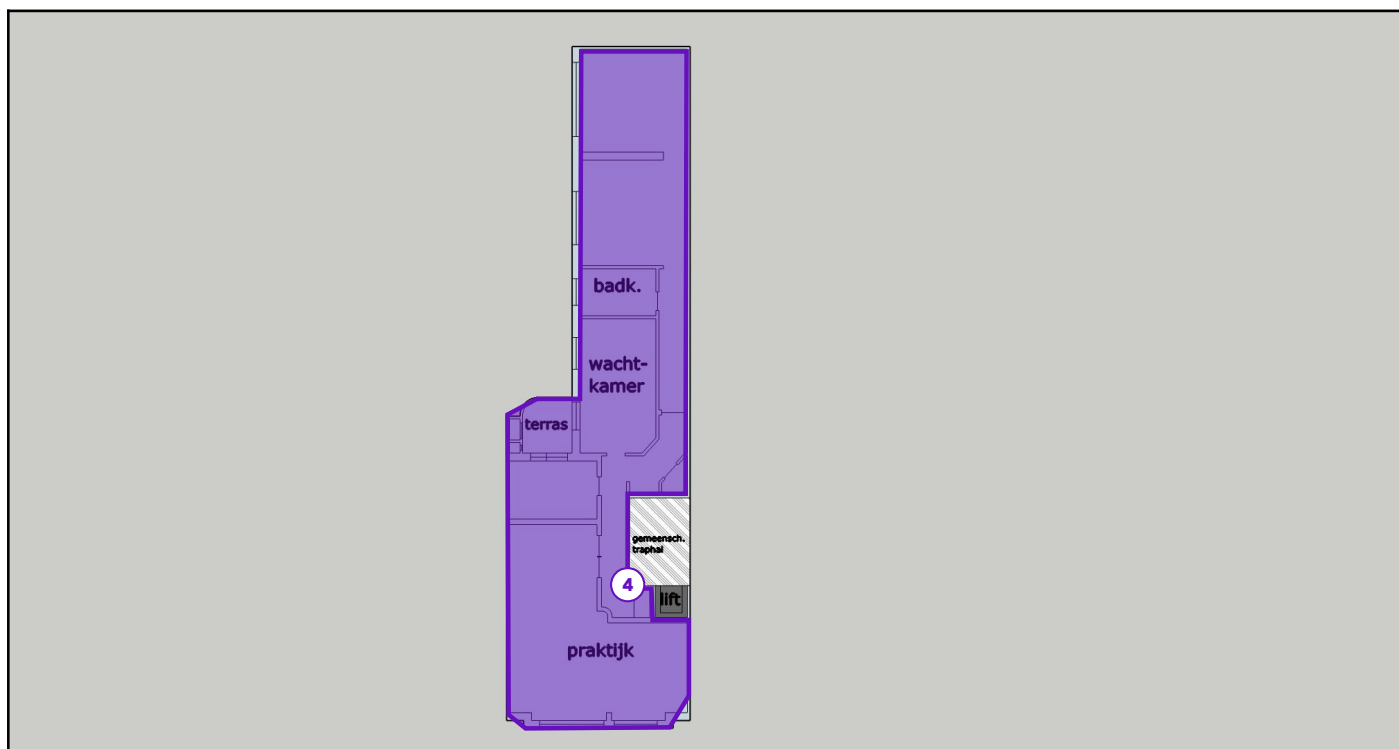
## Plan 1.3: 1ste verdieping vloeren

Beschrijving	Type	Actie
4. vloeren	Advies	-

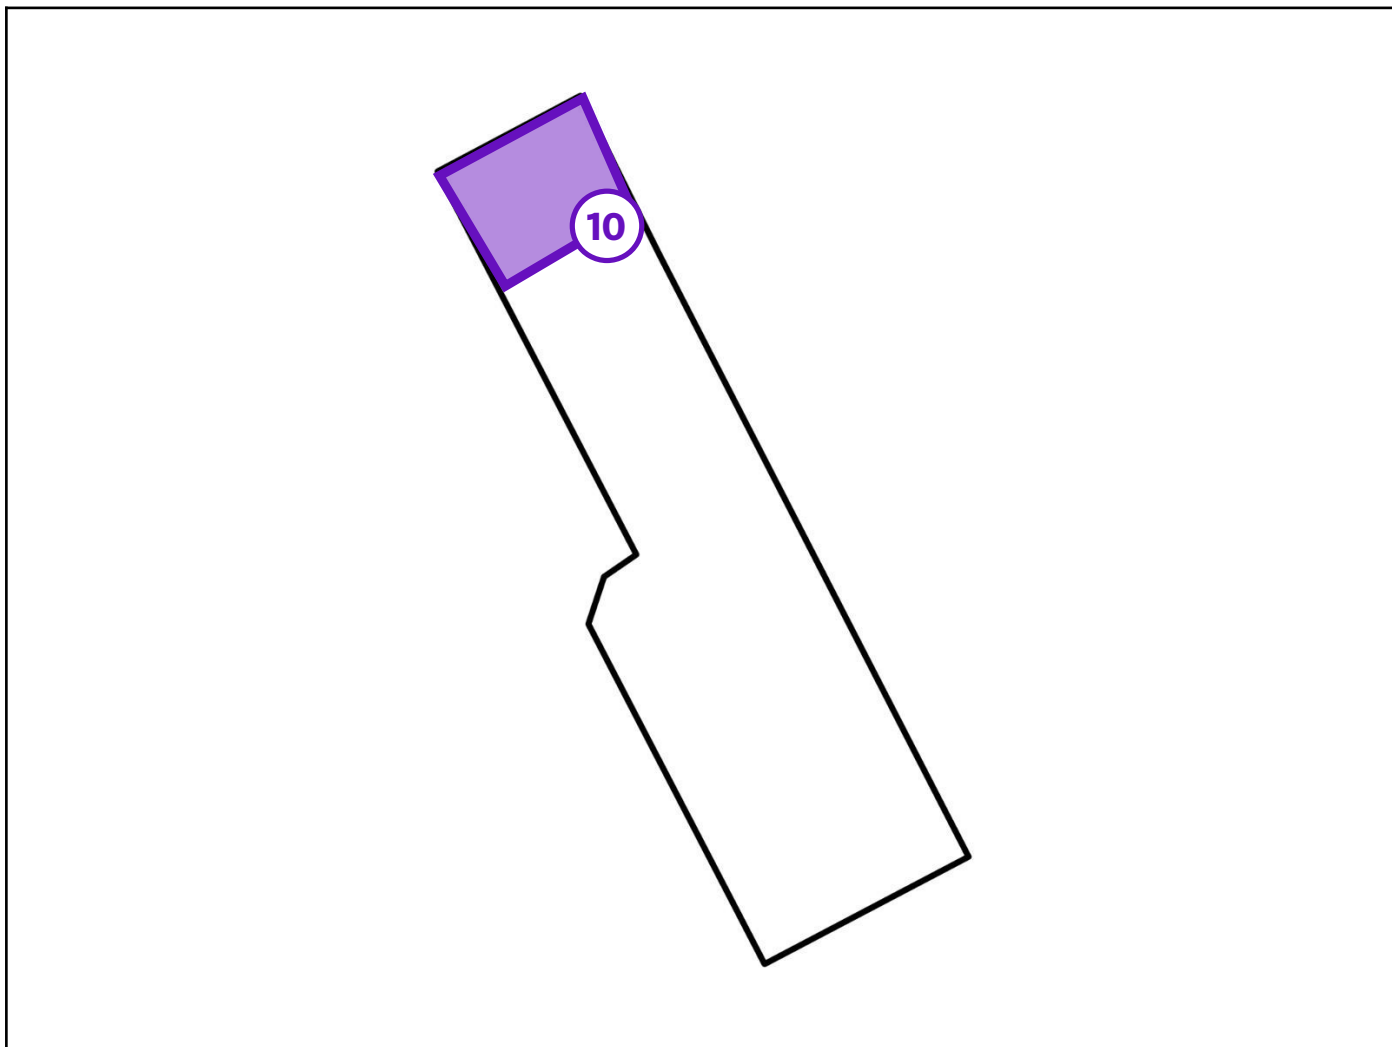
## Plan 1.5: dak

Beschrijving	Type	Actie
10. dakbekleding	Advies	-

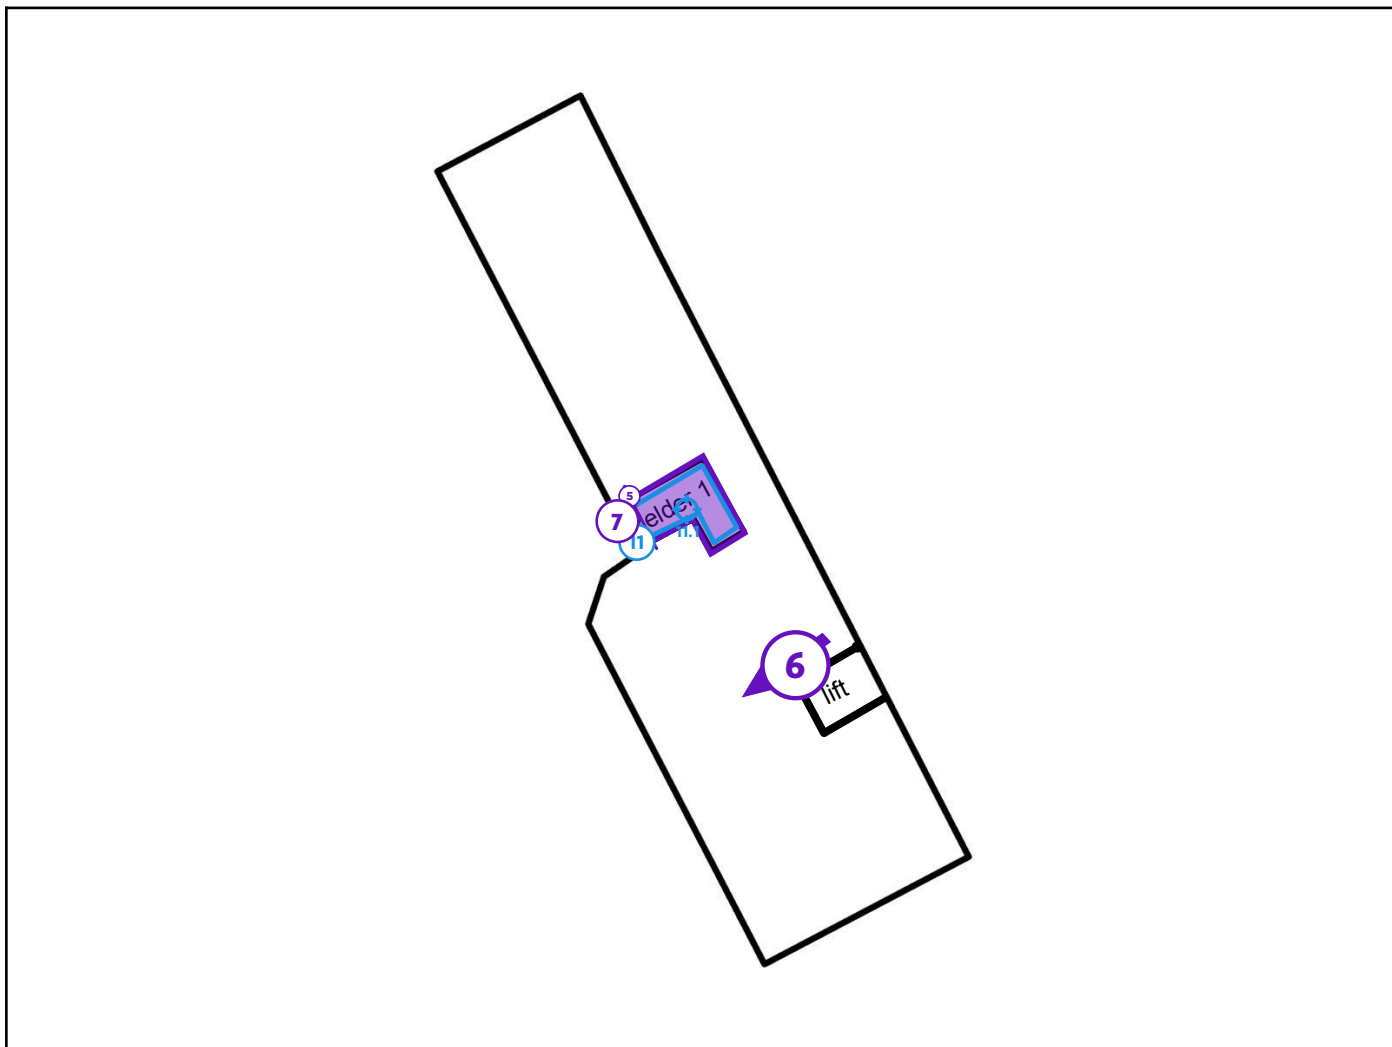
## Plan 1.6: kelder 1

Beschrijving	Type	Actie
5. leidingisolatie kelder	Advies	-
6. elektriciteitsmeter	Advies	-
7. kelderberging 1	Advies	-
11. cementpleister	Geen asbest	-
11.1 Code: MM003	Puntmonster	-
