Asbestinventarisatetest

Meersstraat 11, 9000 Gent

Attestnummer : 20241113-000588.000

Uitgegeven op : 13.11.2024

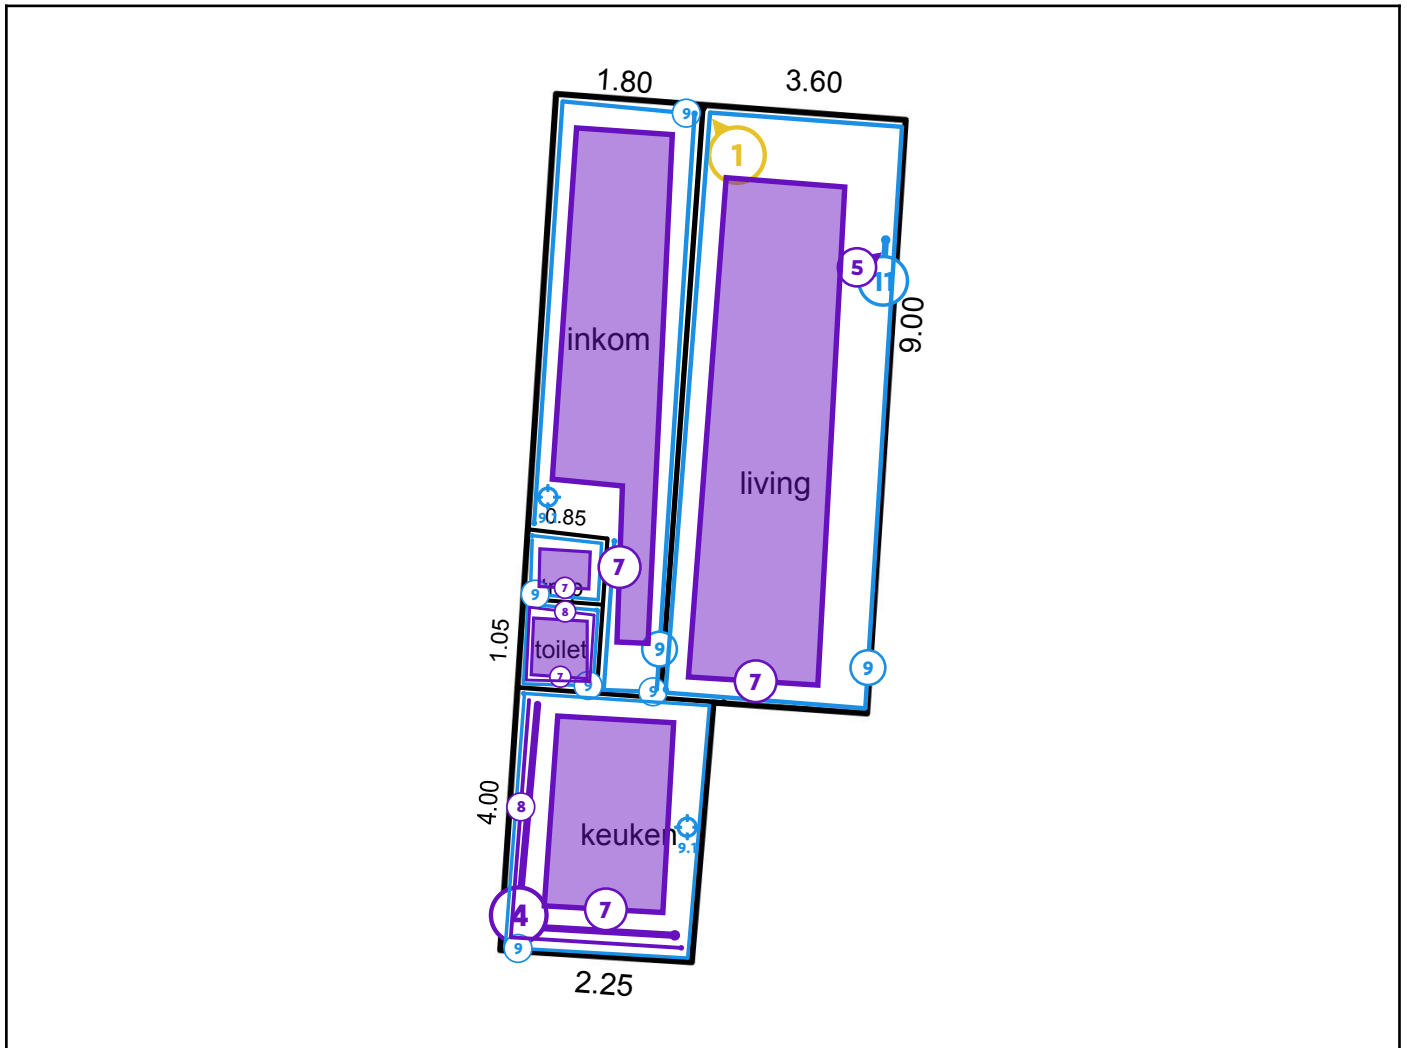
Plan 1.1: Gelijkvloers

Beschrijving	Type	Actie
1. Bakeliet - living	Asbestmateriaal	Zorgvuldig beheren
4. Inbouwkast- keuken	Advies	-
5. Haard - living/kamer 1-2-3-4	Advies	-
7. Vloer - geheel pand	Advies	-
8. Tegellijm - toilet/keuken/badkamer 1-2	Advies	-
9. Pleisterwerk- muur	Geen asbest	-
9.1 Code: 01 - pleister	Mengmonster	-

11. Massal - living/kamer 2	Geen asbest	-
-----------------------------	-------------	---

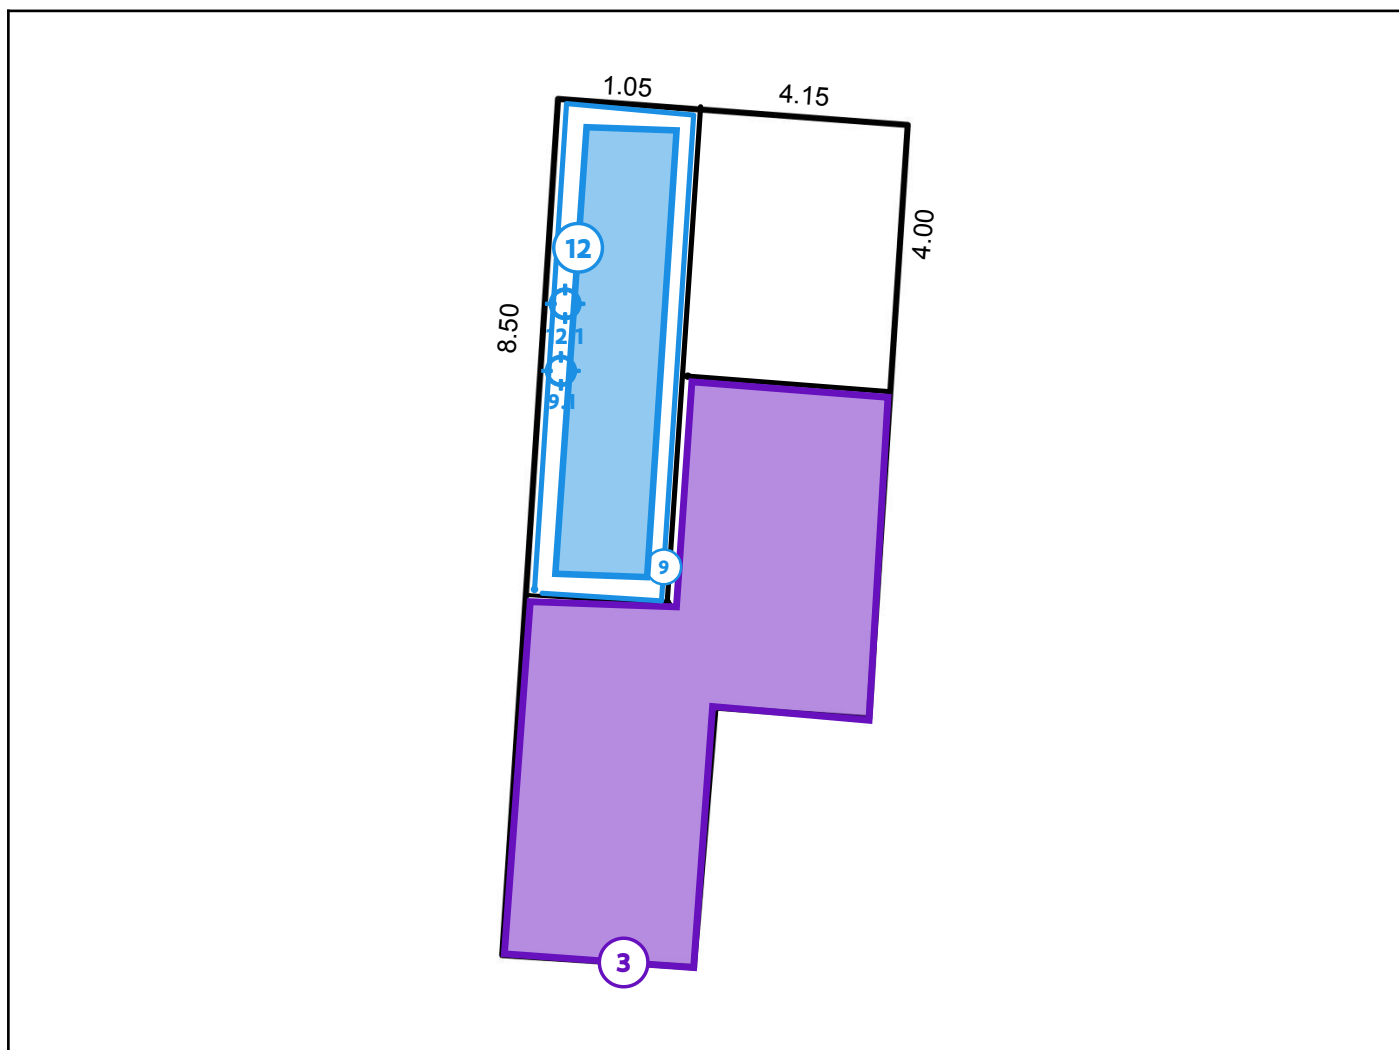
Plan 1.2: Kelder

Beschrijving	Type	Actie
3. Kelder - toegemaakte ruimte	Beperking	-
9. Pleisterwerk- muur	Geen asbest	-
9.1 Code: 01 - pleister	Mengmonster	-
12. Pleisterwerk- plafond	Geen asbest	-
12.1 Code: 02 - pleister	Mengmonster	-

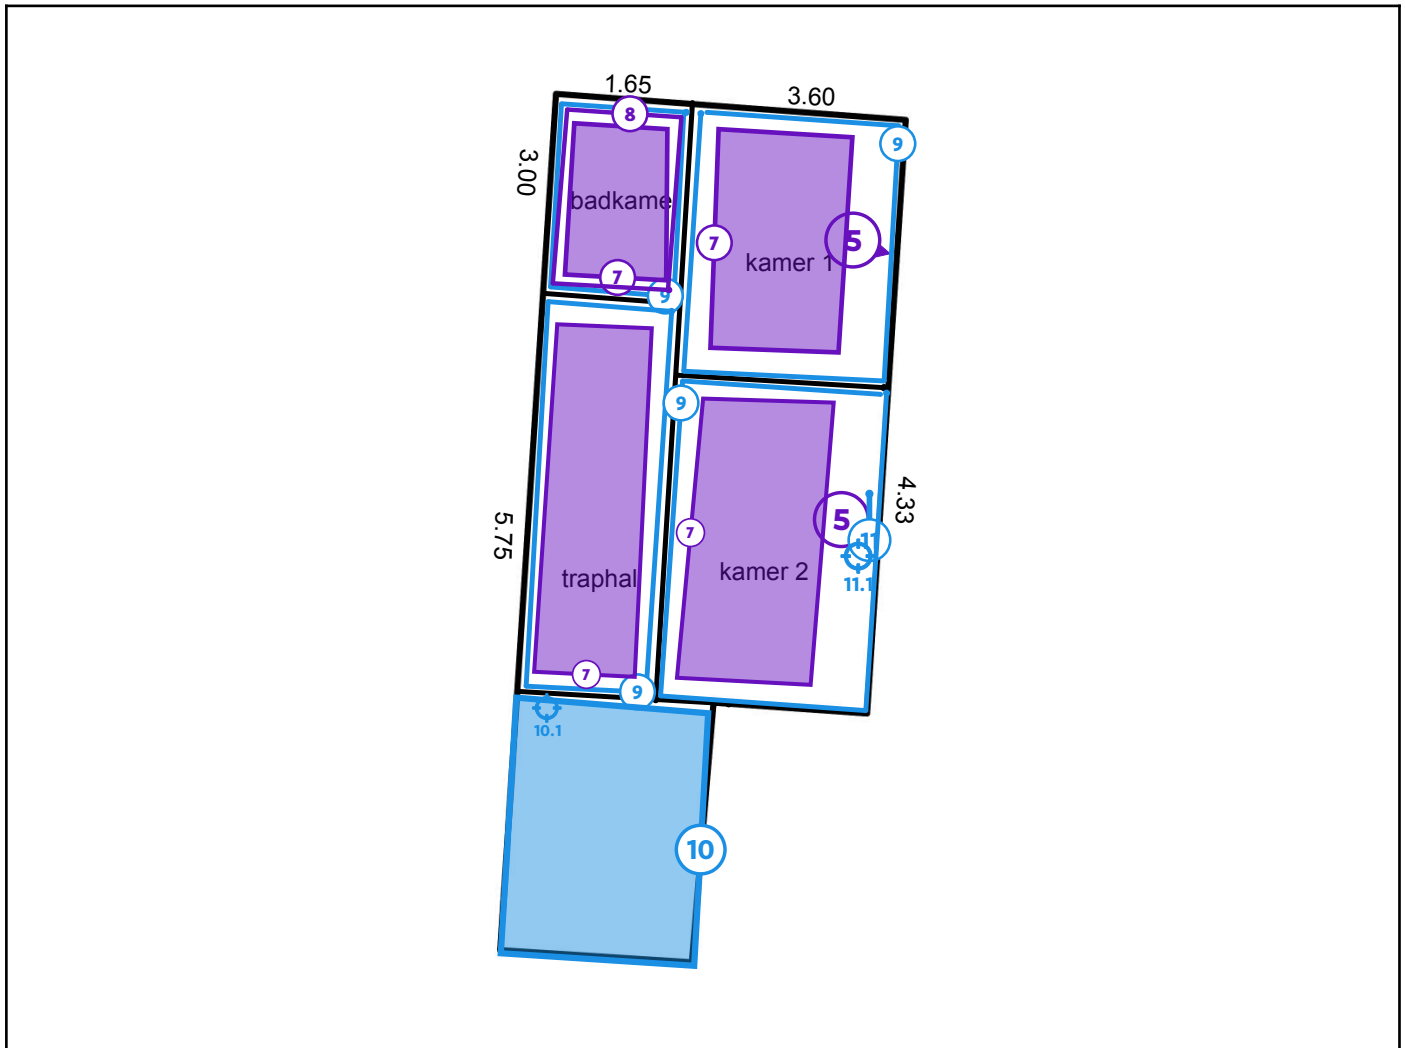
Plan 1.3: Eerste verdieping

Beschrijving	Type	Actie
5. Haard - living/kamer 1-2-3-4	Advies	-
7. Vloer - geheel pand	Advies	-
8. Tegelijm - toilet/keuken/badkamer 1-2	Advies	-
9. Pleisterwerk- muur	Geen asbest	-
10. Roofing - plat dak keuken	Geen asbest	-
10.1 Code: Roofing	Puntmonster	-
11. Massal - living/kamer 2	Geen asbest	-

11.1 Code: Massal	Puntmonster	-
-------------------	-------------	---

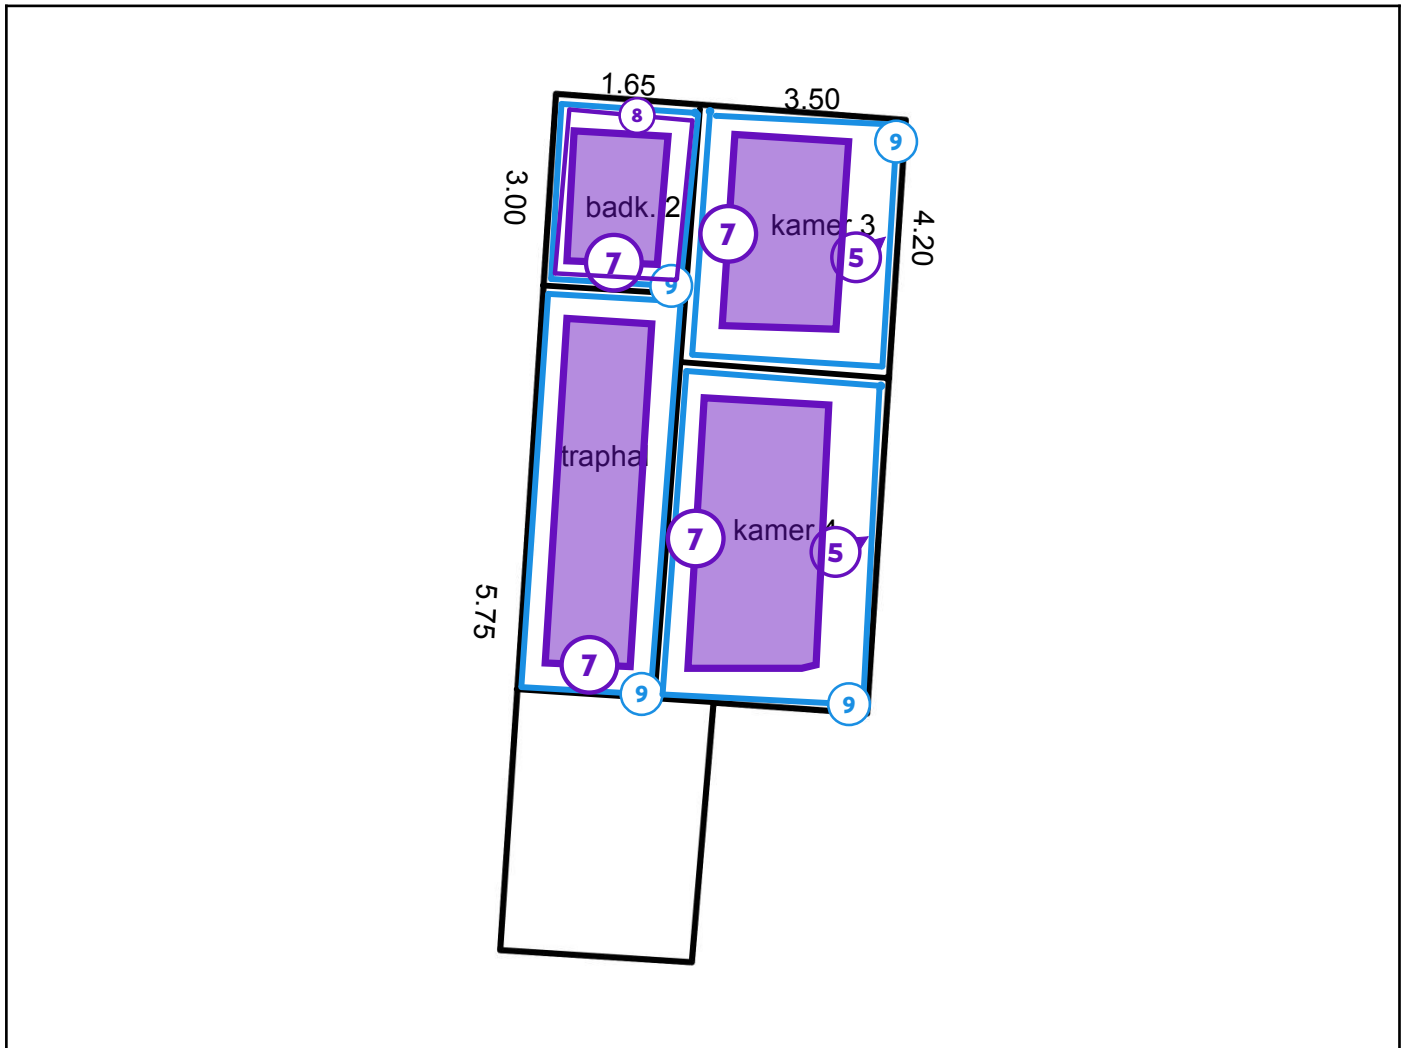
Plan 1.4: Tweede verdieping

Beschrijving	Type	Actie
5. Haard - living/kamer 1-2-3-4	Advies	-
7. Vloer - geheel pand	Advies	-
8. Tegellijm - toilet/keuken/badkamer 1-2	Advies	-
9. Pleisterwerk- muur	Geen asbest	-

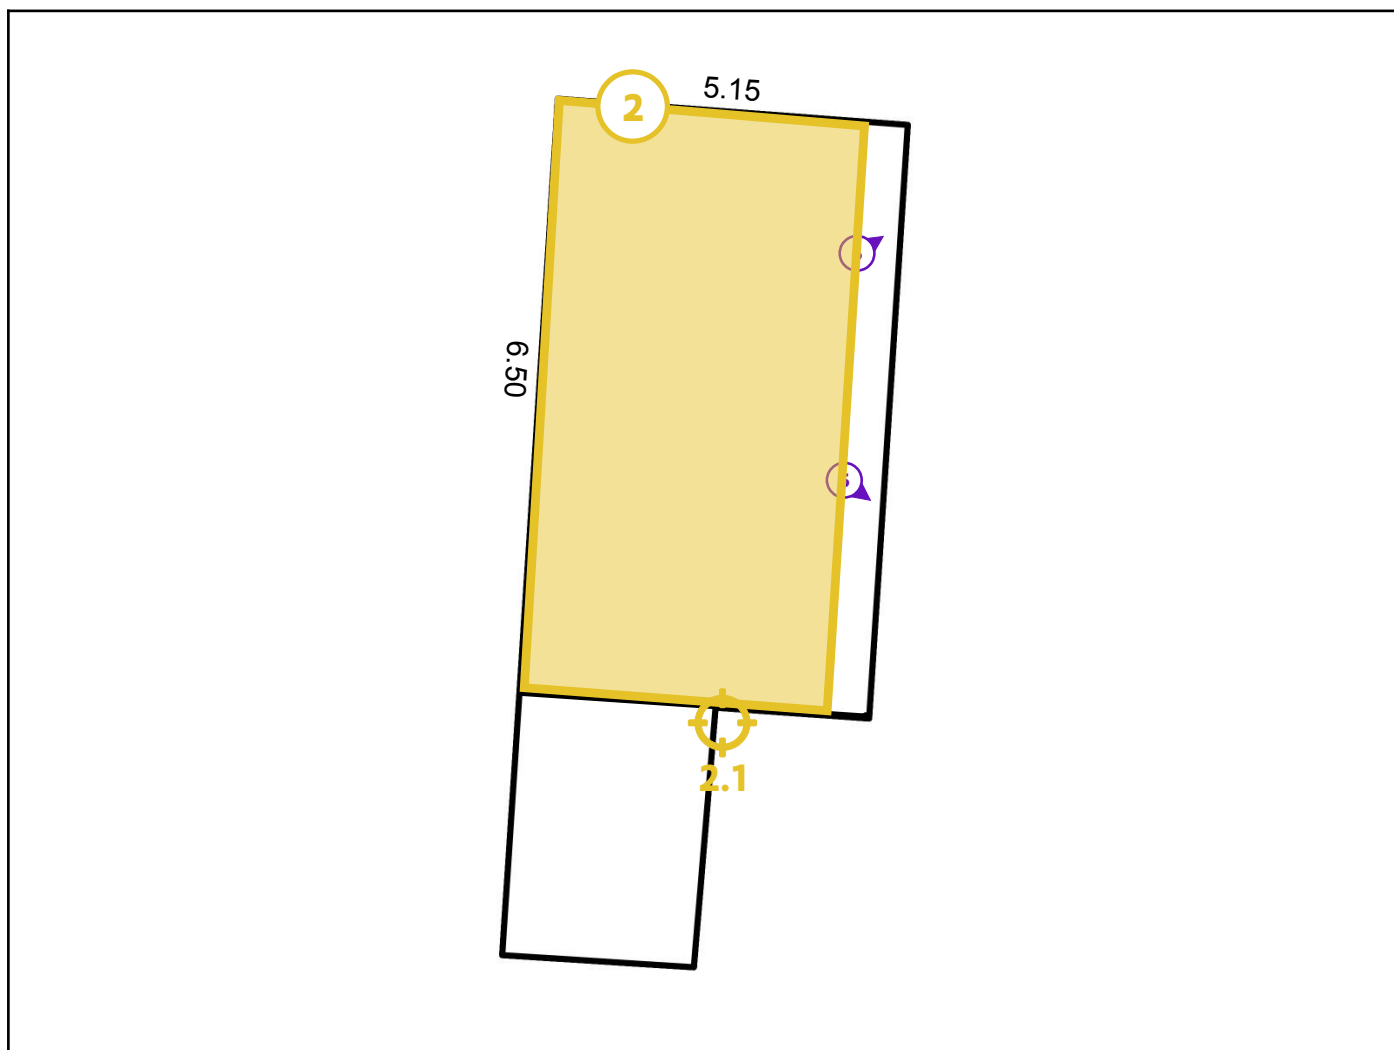
Plan 1.5: Zolder

Beschrijving	Type	Actie
2. Onderdak - dak	Asbestmateriaal	Zorgvuldig beheren
2.1 Code: Onderdak	Puntmonster	-
6. Schouw - zolder	Advies	-

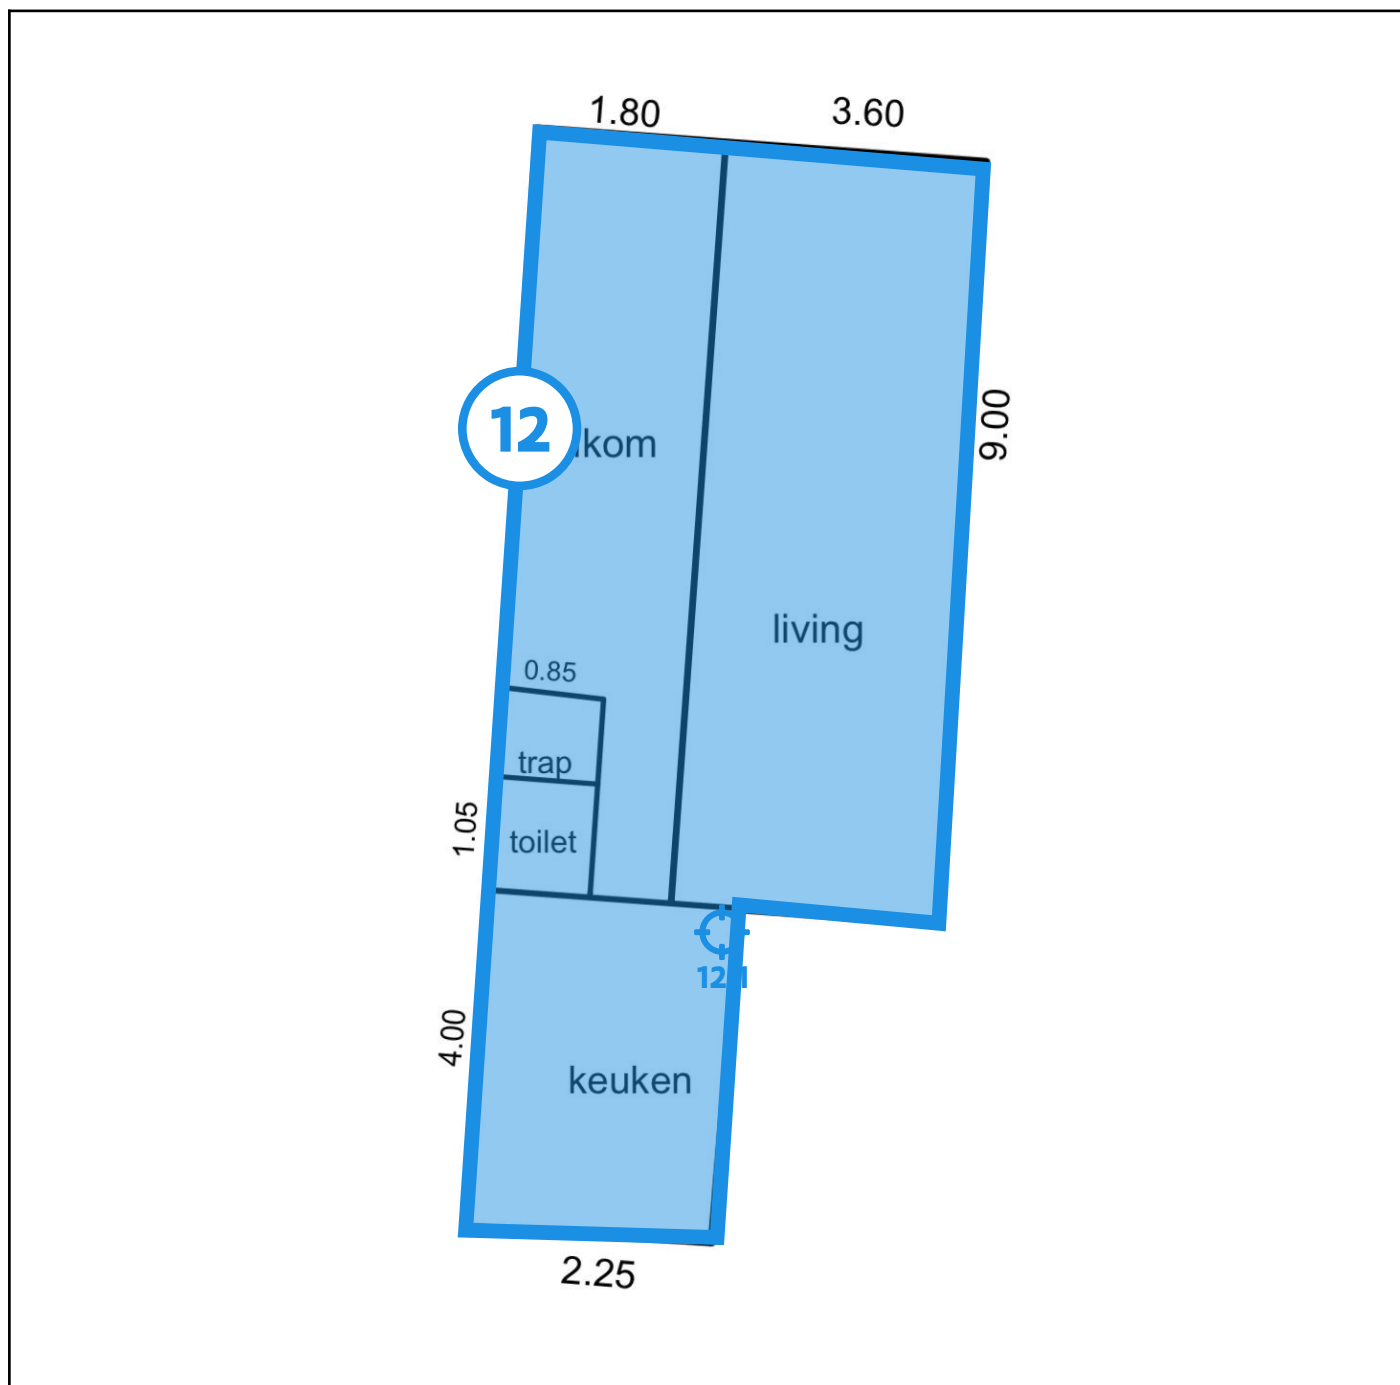
Plan 1.6: Gelijkvloers - plafond

Beschrijving	Type	Actie
12. Pleisterwerk- plafond	Geen asbest	-
12.1 Code: 02 - pleister	Mengmonster	-

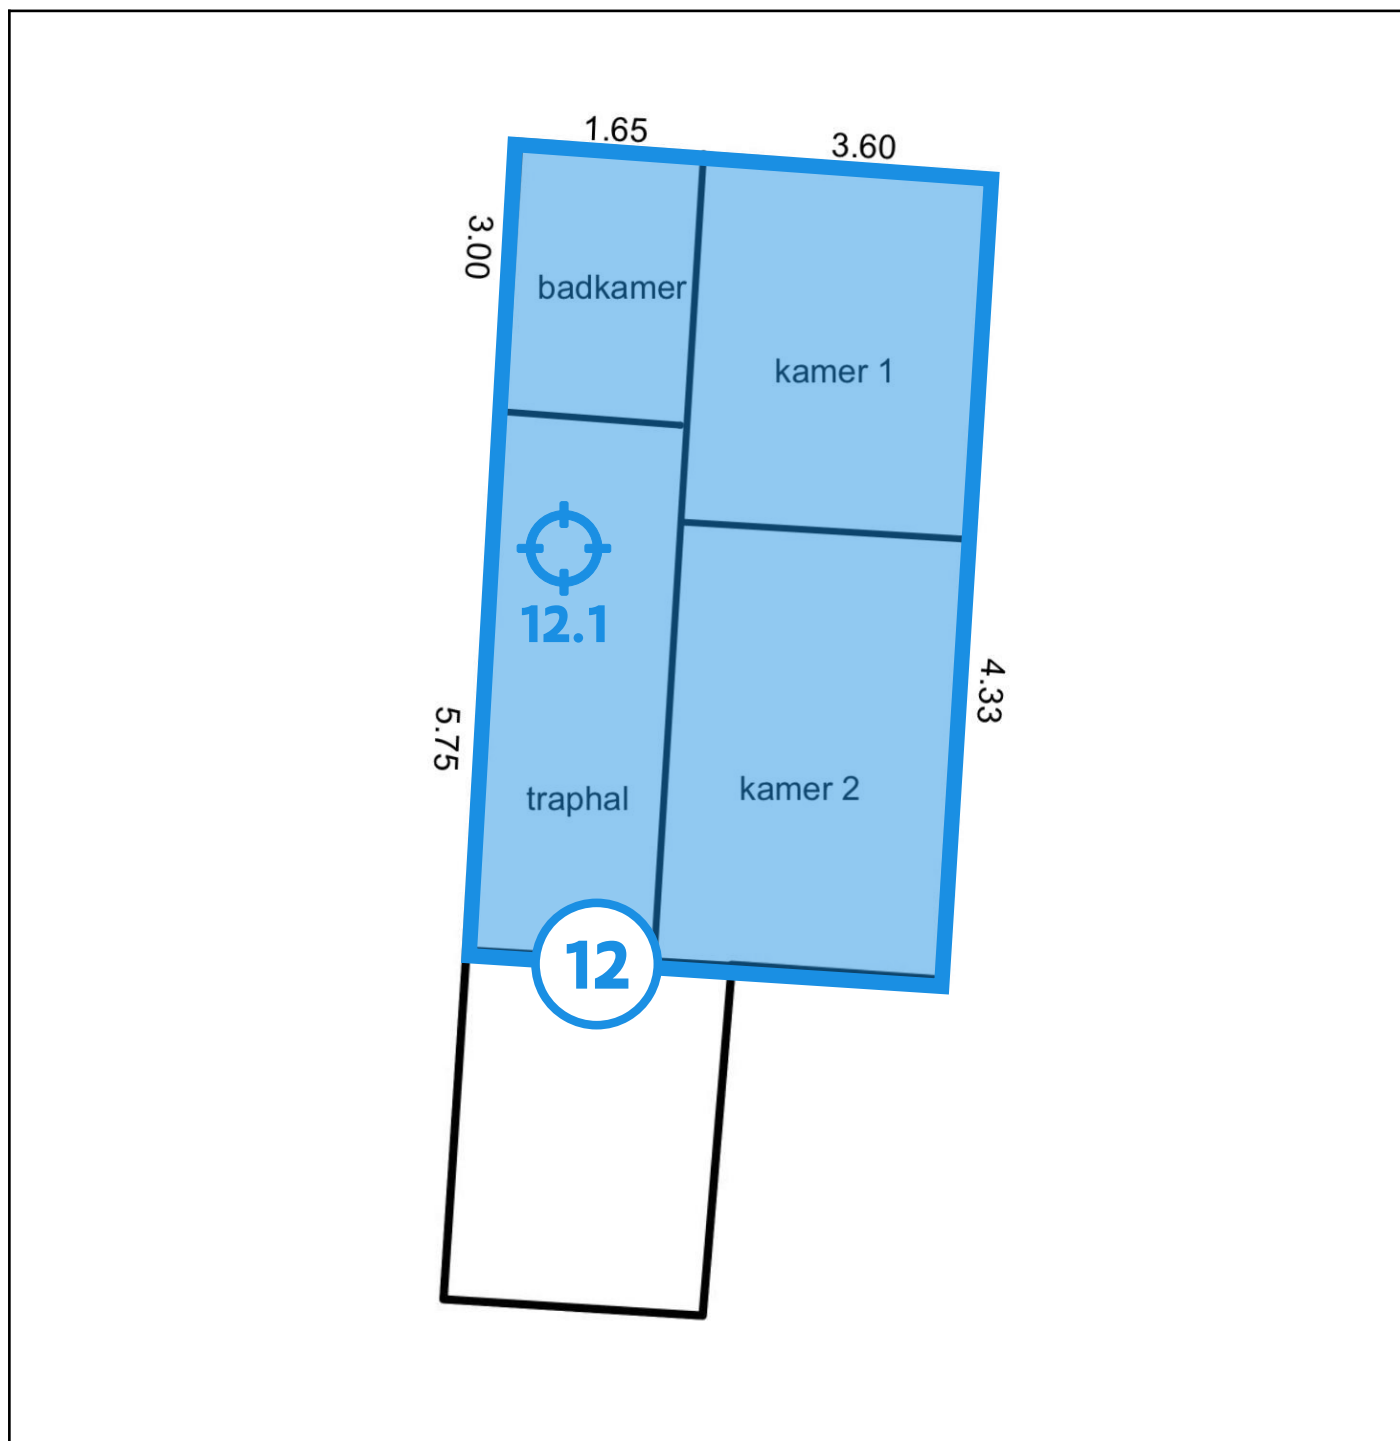
Plan 1.7: Eerste verdieping - plafond

Beschrijving	Type	Actie
12. Pleisterwerk- plafond	Geen asbest	-
12.1 Code: 02 - pleister	Mengmonster	-

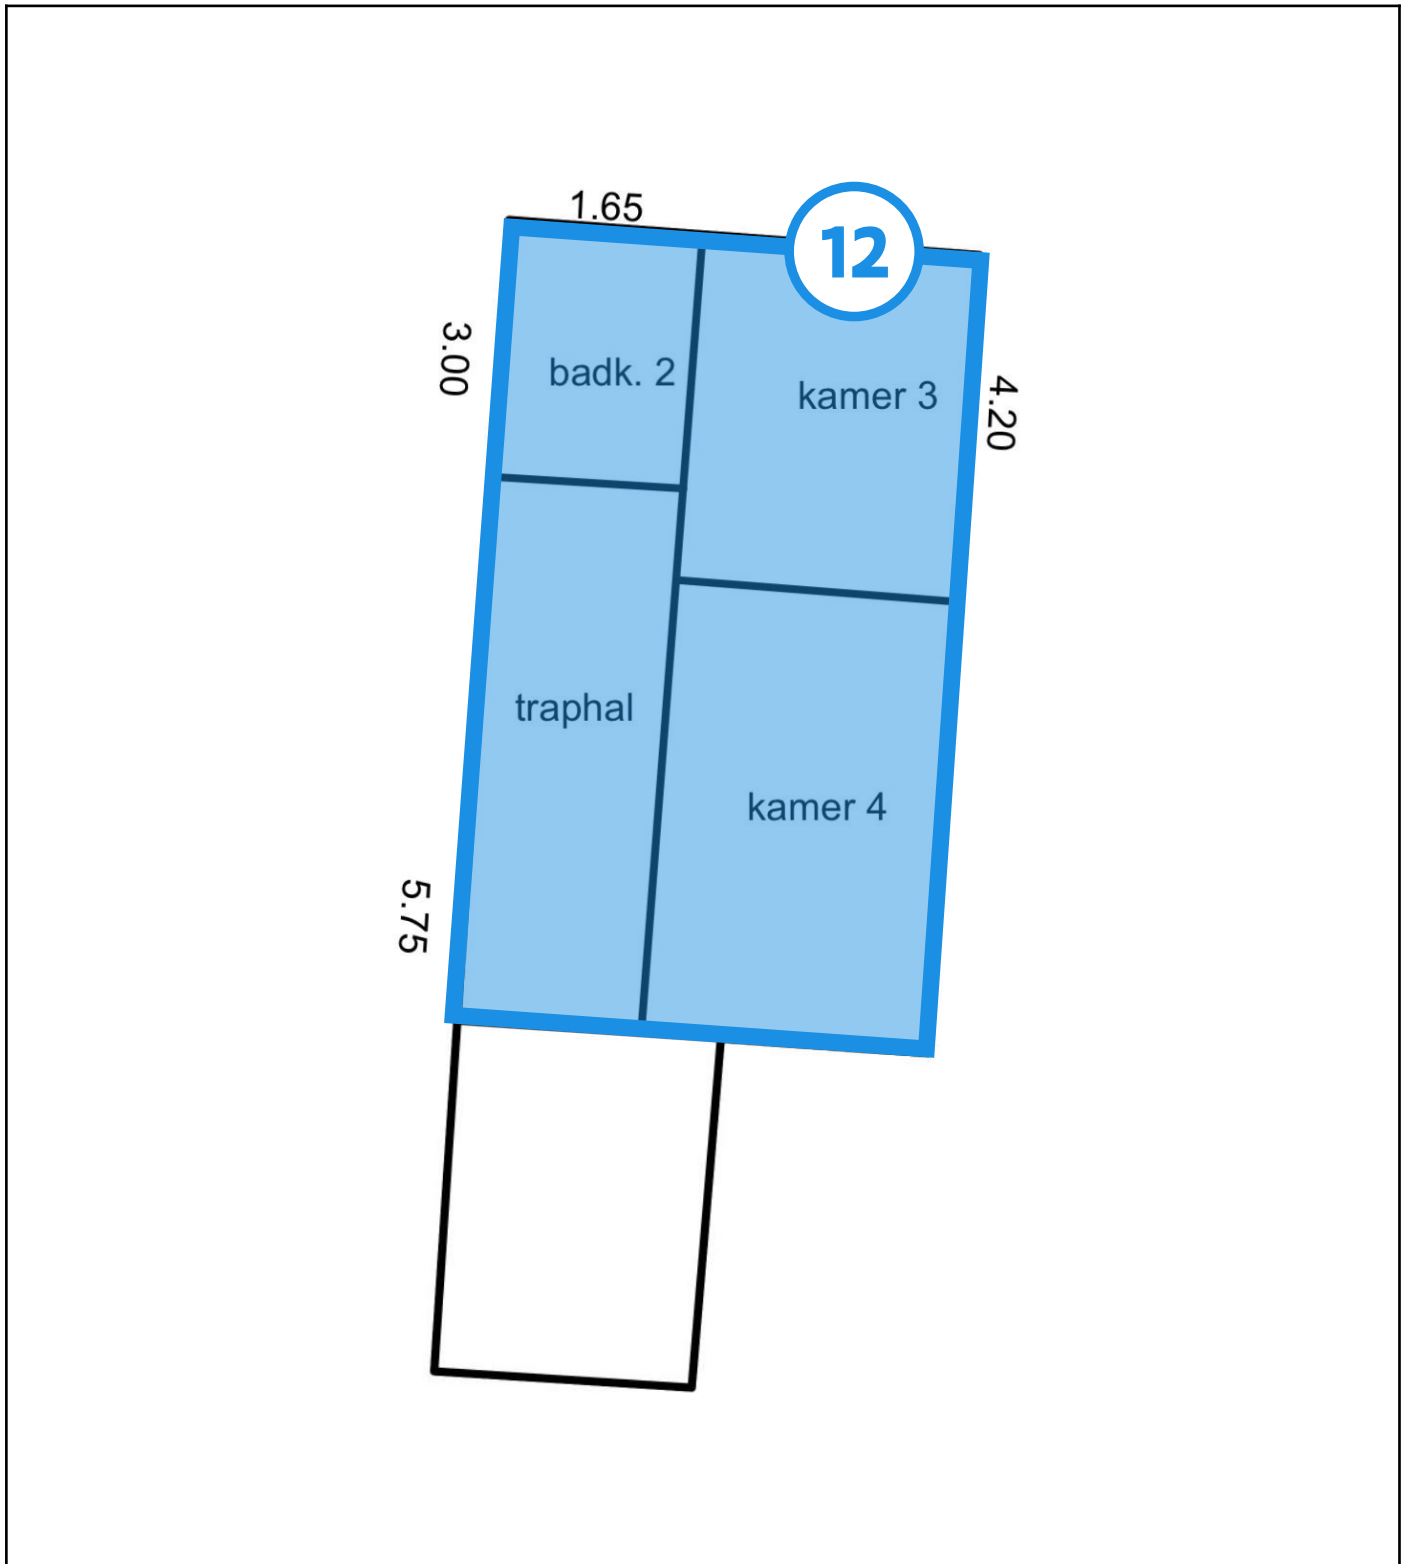
Plan 1.8: Tweede verdieping - plafond

Beschrijving	Type	Actie
12. Pleisterwerk- plafond	Geen asbest	-
