Asbestinventarisatattest

Raapstraat 71, 9100 Sint-Niklaas

Attestnummer : 20250304-000019.000

Uitgegeven op : 04.03.2025

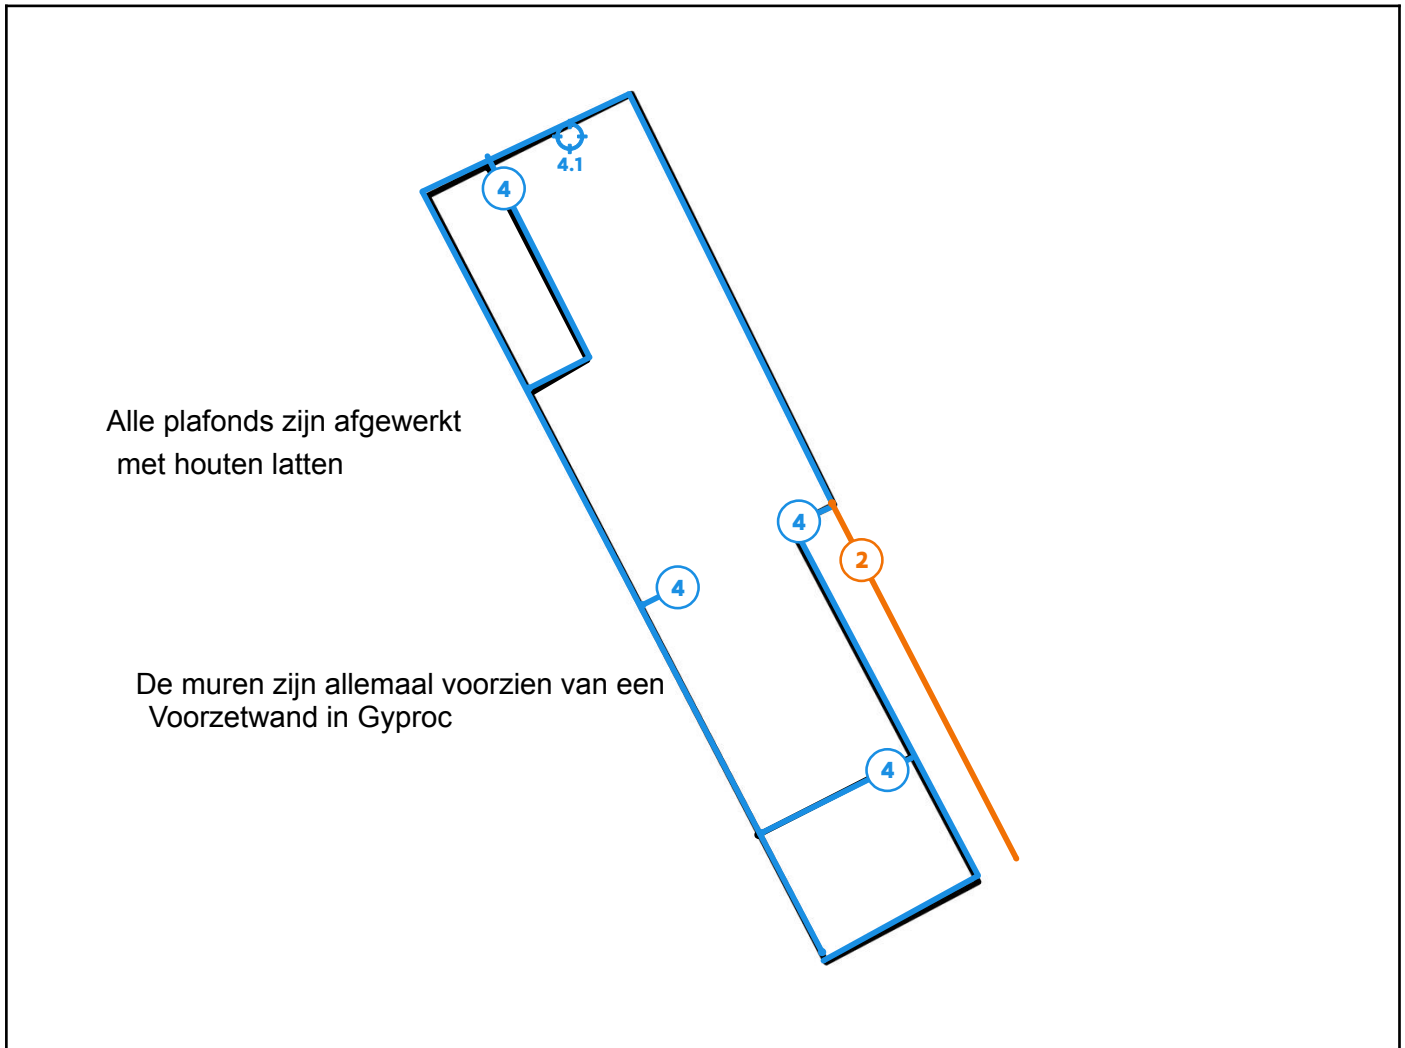
Plan 1.1: Gelijkvloers

Beschrijving	Type	Actie
2. Deksteen scheidingsmuur	Asbestmateriaal	Verwijderen
4. Pleisterwerk muren	Geen asbest	-
4.1 Code: 08022025a1	Mengmonster	-

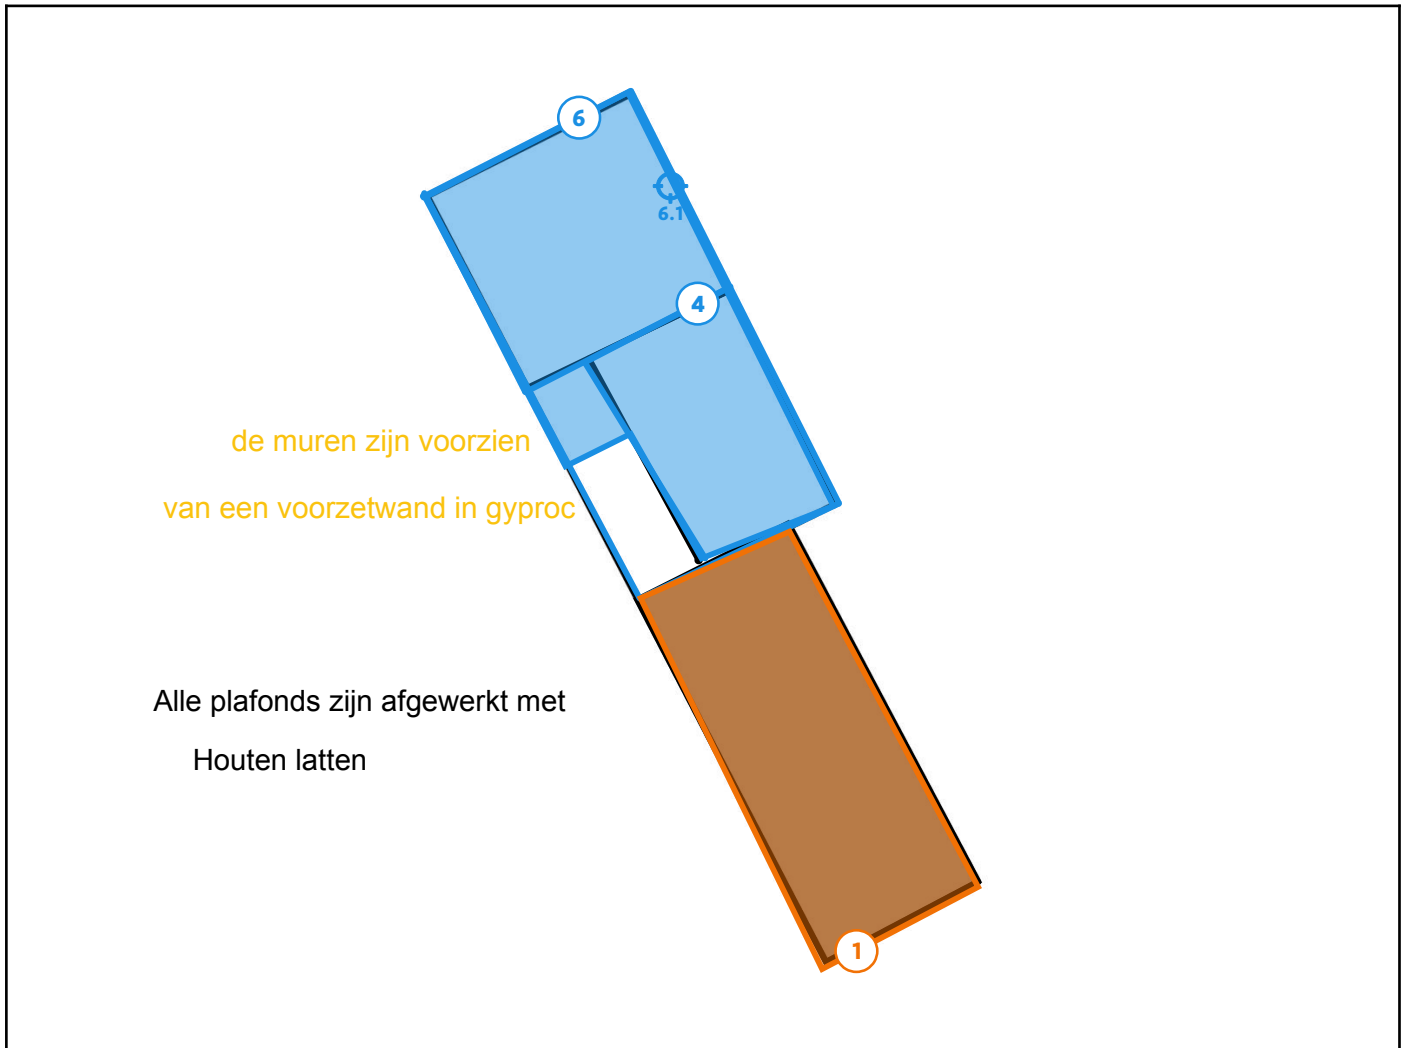
Plan 1.2: 1e verdieping

Beschrijving	Type	Actie
1. Dak achterbouw	Asbestmateriaal	Verwijderen
4. Pleisterwerk muren	Geen asbest	-
6. Vinyl vloer	Geen asbest	-
6.1 Code: 08022025a2	Puntmonster	-

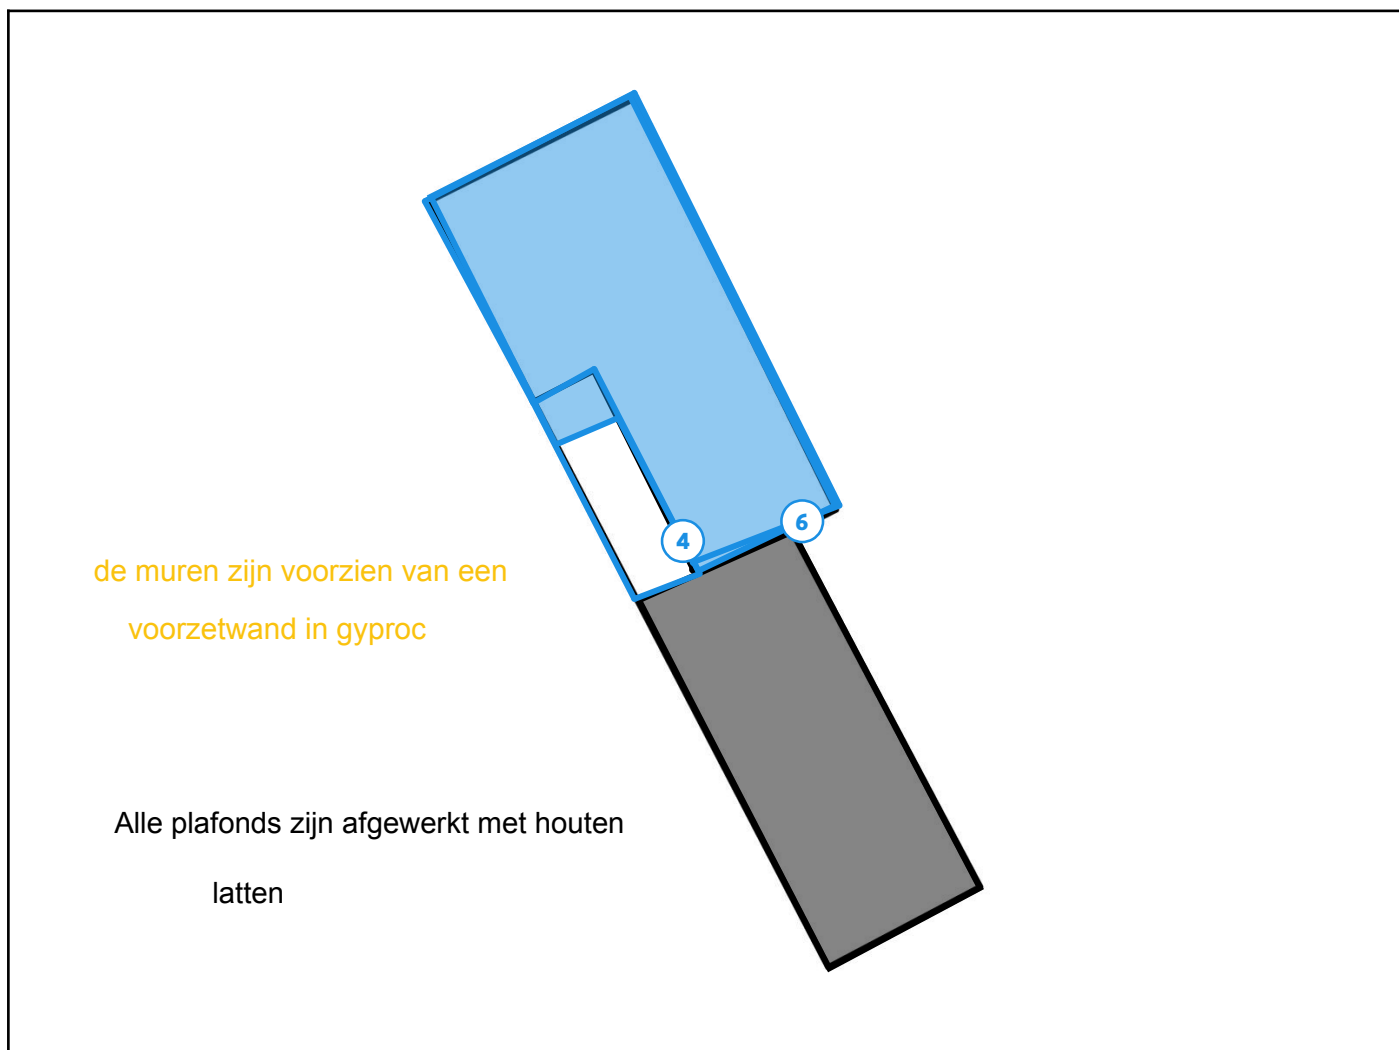
Plan 1.3: 2e verdieping

Beschrijving	Type	Actie
4. Pleisterwerk muren	Geen asbest	-
6. Vinyl vloer	Geen asbest	-

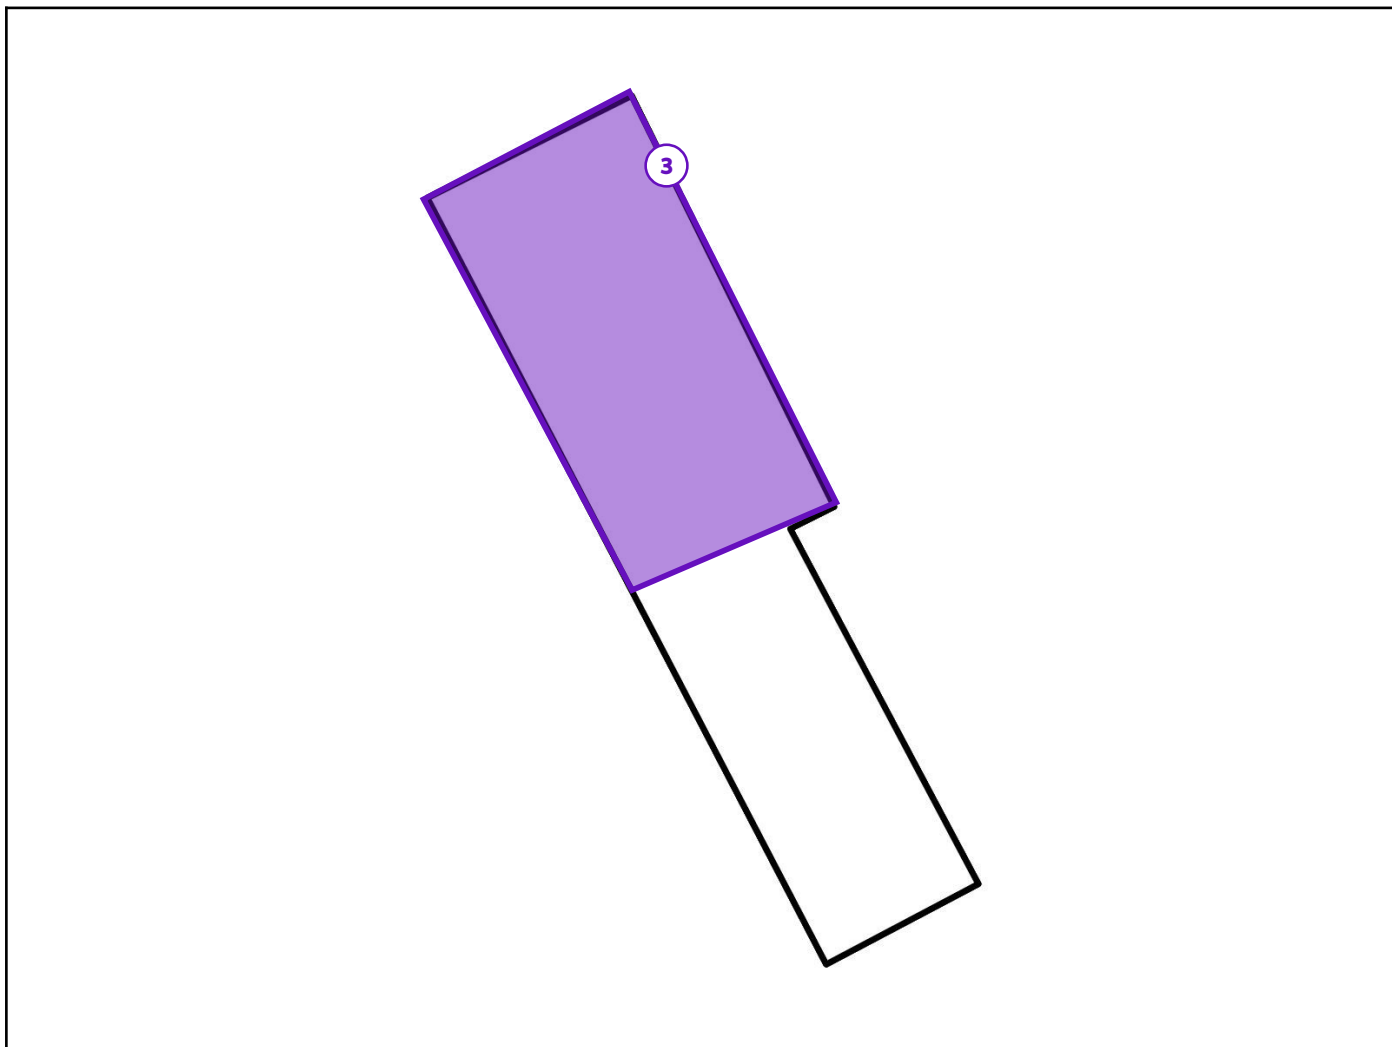
Plan 1.4: Dakplan

Beschrijving	Type	Actie
3. Zadeldak	Beperking	-

Uitleg van de asbestdeskundige: het onderdak was niet op een veilige manier te onderzoeken, bij het opheffen van een pan was het niet zichtbaar wat er onder zat zonder uit het raam te moeten hangen of schade aan te richten aan het dak.

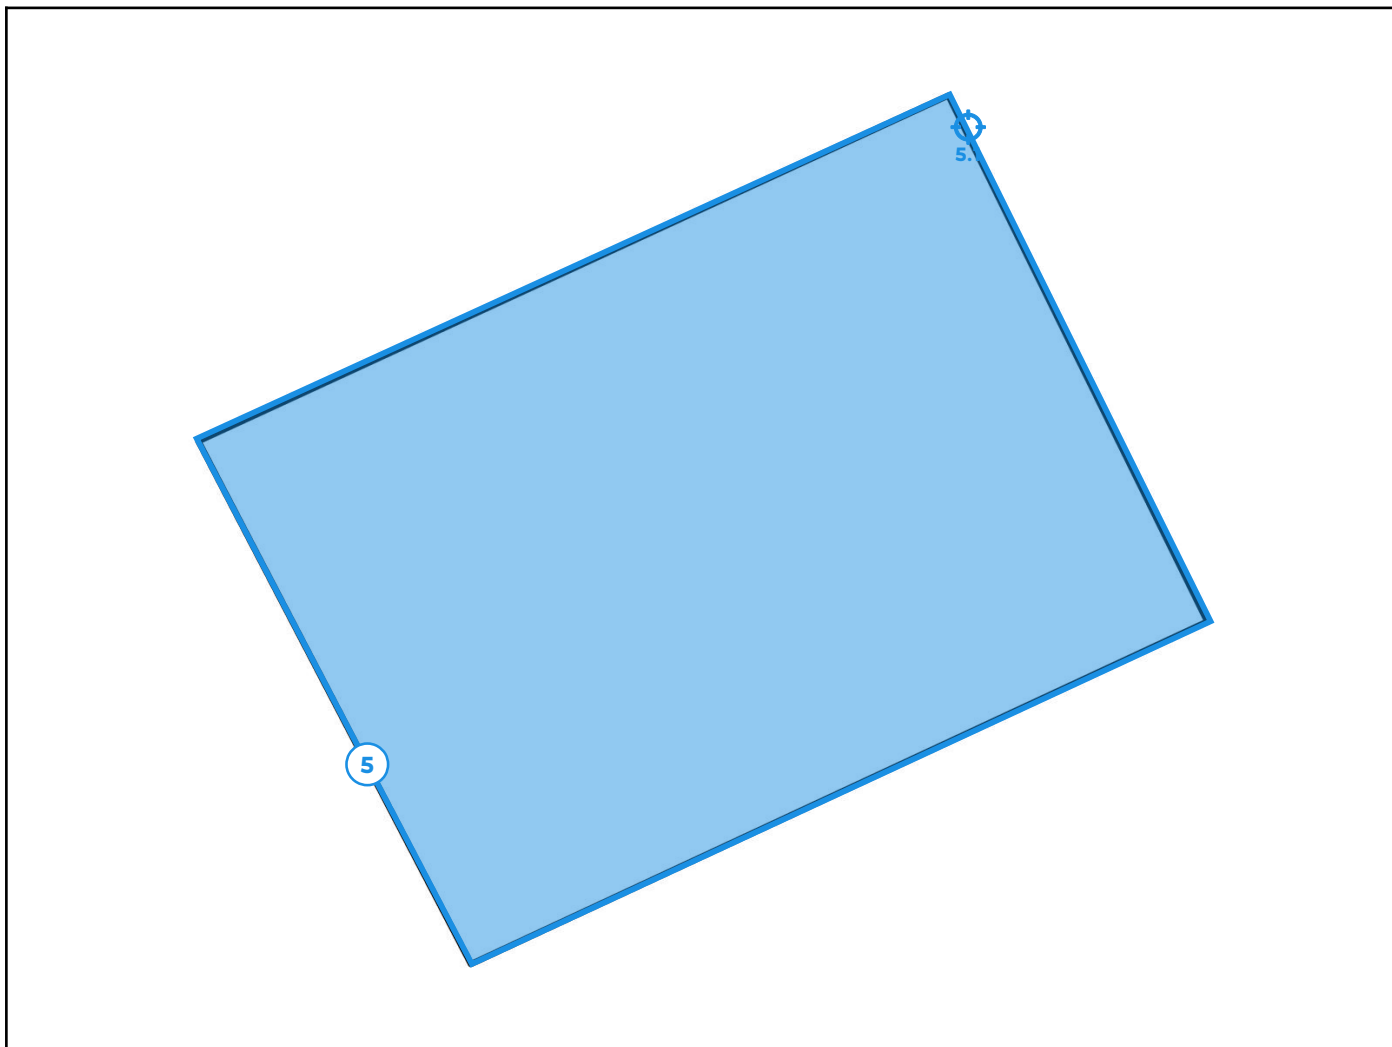
Plan 2.1: Bijgebouw plan

Beschrijving	Type	Actie
5. Dak tuinhuis	Geen asbest	-
5.1 Code: 08022025a3	Puntmonster	-
