Asbestinventarisatetest

Blaarstraat 188, 3700 Tongeren-Borgloon

Attestnummer : 20250311-000220.001

Uitgegeven op : 12.03.2025

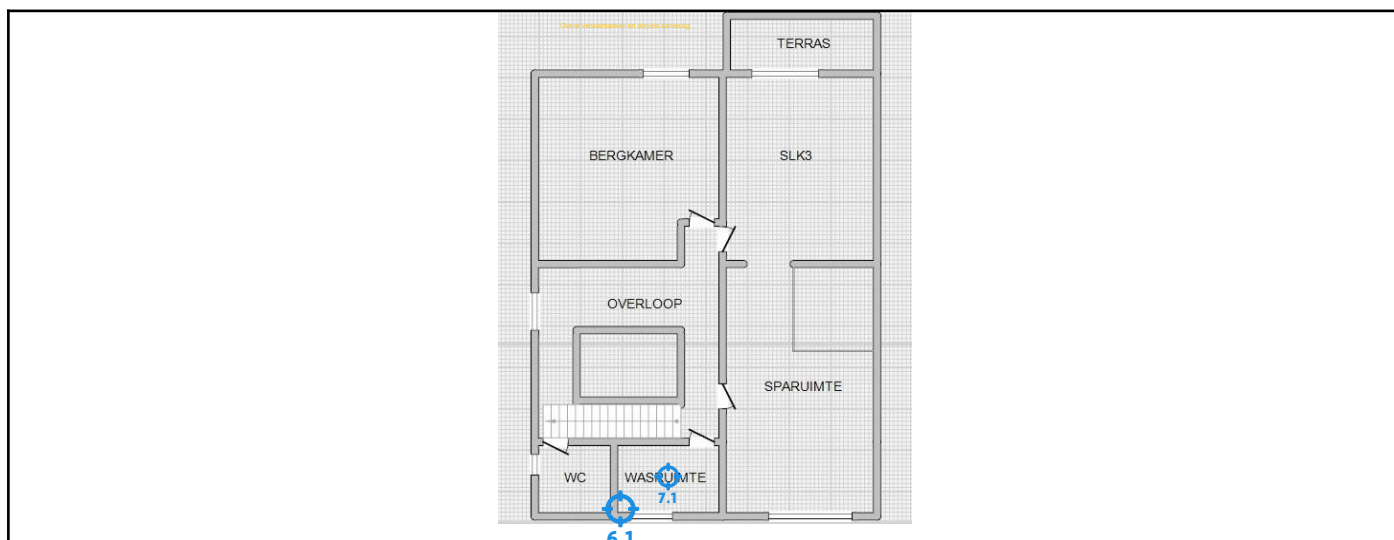
Plan 1.2: Verdieping

Beschrijving	Type	Actie
4. Vensterbanken en dorpels	Advies	-
6. Pleisterwerk muren	Geen asbest	-
6.1 Code: MM01	Mengmonster	-
7. Pleisterwerk plafond	Geen asbest	-
7.1 Code: MM02	Mengmonster	-

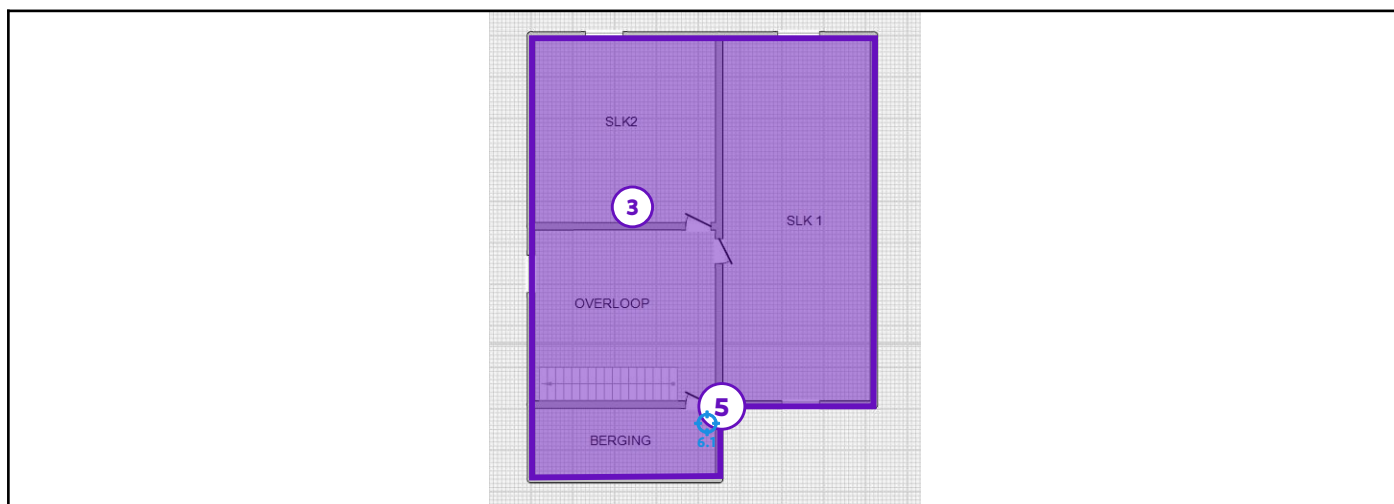
Plan 1.3: Zolder

Beschrijving	Type	Actie
3. Schoorsteen rookgaskanaal	Beperking	-
5. Onderdak	Advies	-
6. Pleisterwerk muren	Geen asbest	-
6.1 Code: MM01	Mengmonster	-
