Asbestinventarisatetest

Stationsstraat 10, 9255 Buggenhout

Attestnummer : 20241106-000337.000

Uitgegeven op : 06.11.2024

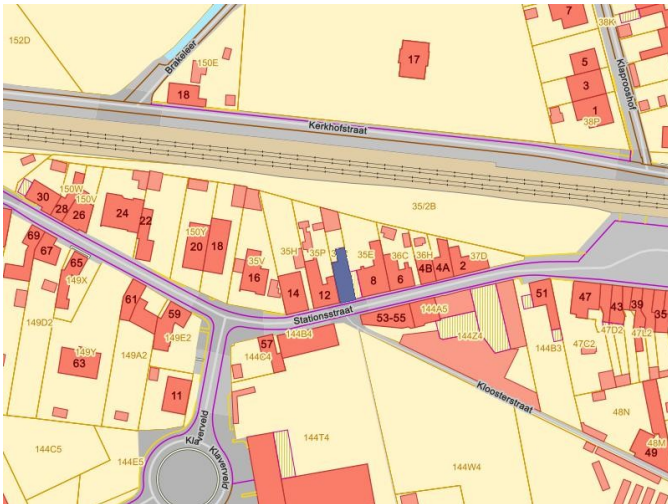
Zone 1: Hoofdgebouw

- 0 Asbestmaterialen
- 0 Beperkingen
- 0 Uitsluitingen
- 0 Roerende goederen
- 0 Puin, steenslag, (water)bodem
- 0 Adviezen
- 1 Geen asbest**

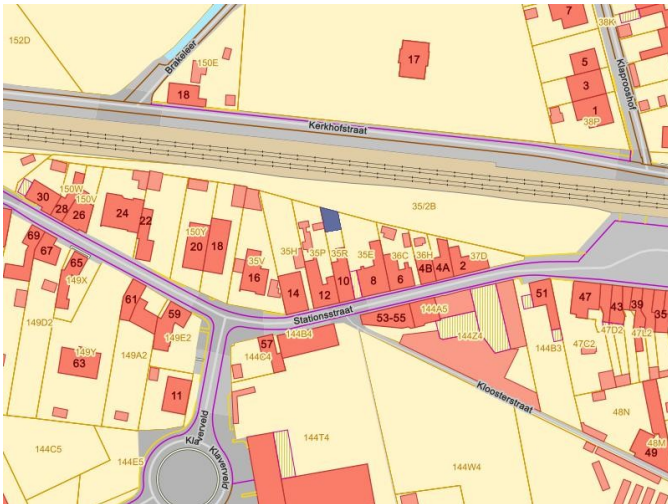
Zone 2: Bijgebouw

- 2 Asbestmaterialen**
- 0 Beperkingen
- 0 Uitsluitingen
- 0 Roerende goederen
- 0 Puin, steenslag, (water)bodem
- 0 Adviezen
- 0 Geen asbest
