Asbestinventarisatetest

Evendael 31, 9550 Herzele

Attestnummer : 20250409-000161.000

Uitgegeven op : 09.04.2025

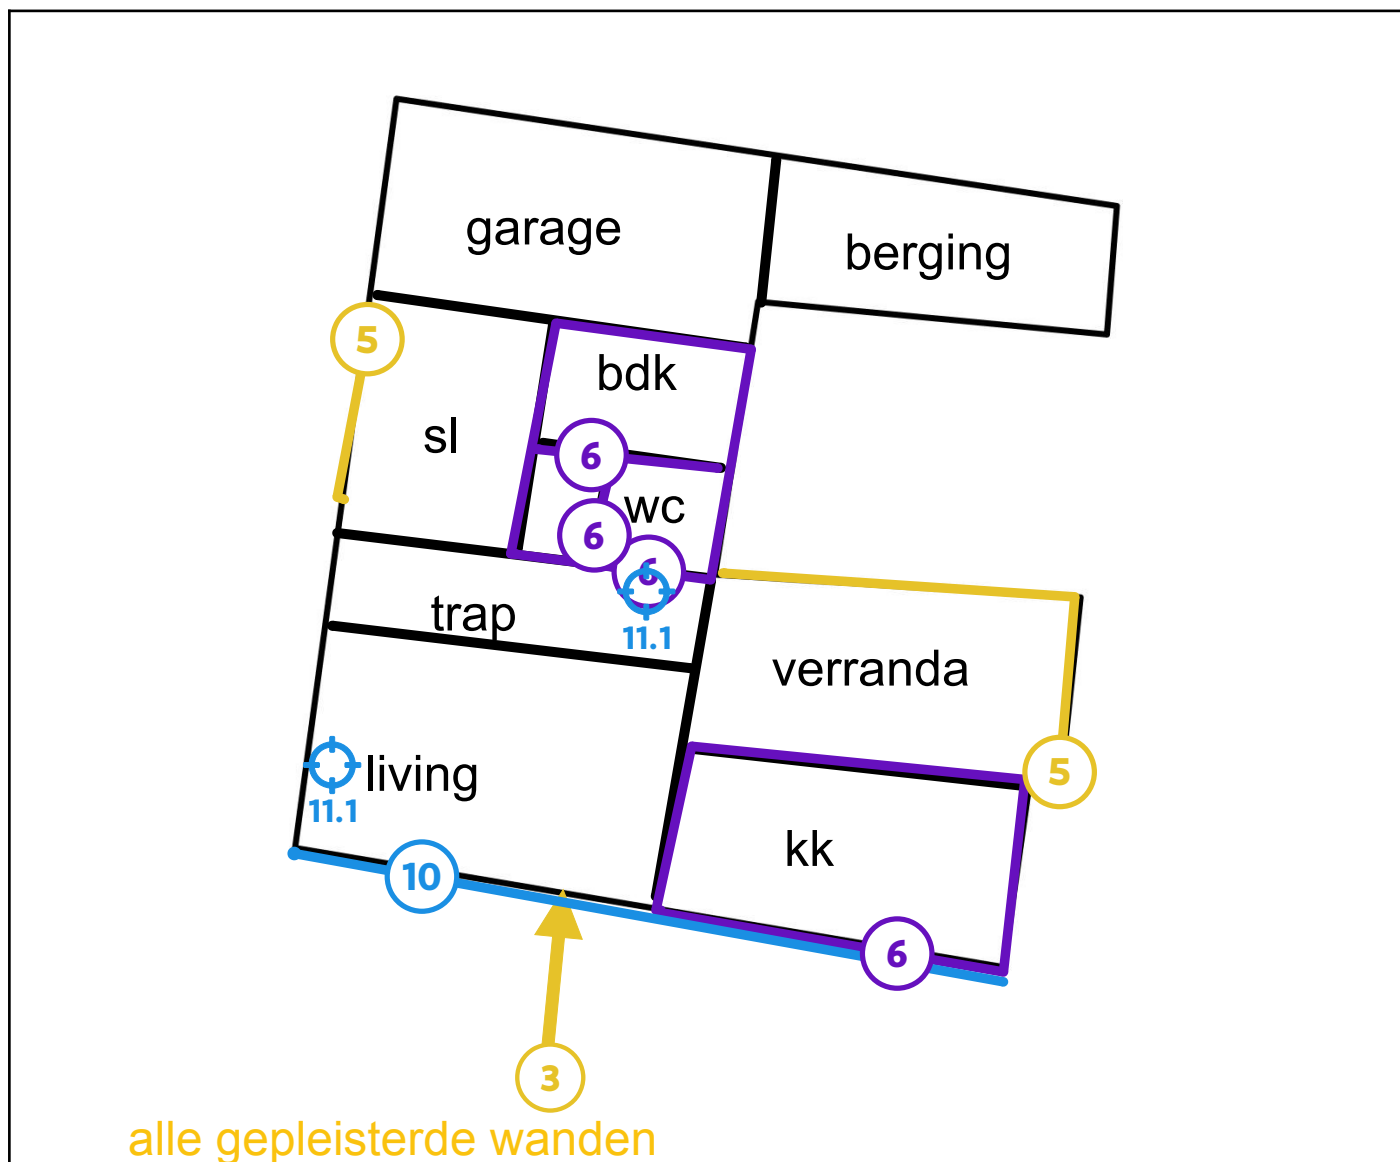
Plan 1.1: Hoofdgebouw plan gvl

Beschrijving	Type	Actie
3. Asbest cement luikje	Asbestmateriaal	Zorgvuldig beheren
5. Vensterbank massal	Asbestmateriaal	Zorgvuldig beheren
6. faiancelijm achter tegels	Advies	-
10. Ieien Gevel	Geen asbest	-
11. pleisterwerk wanden	Geen asbest	-

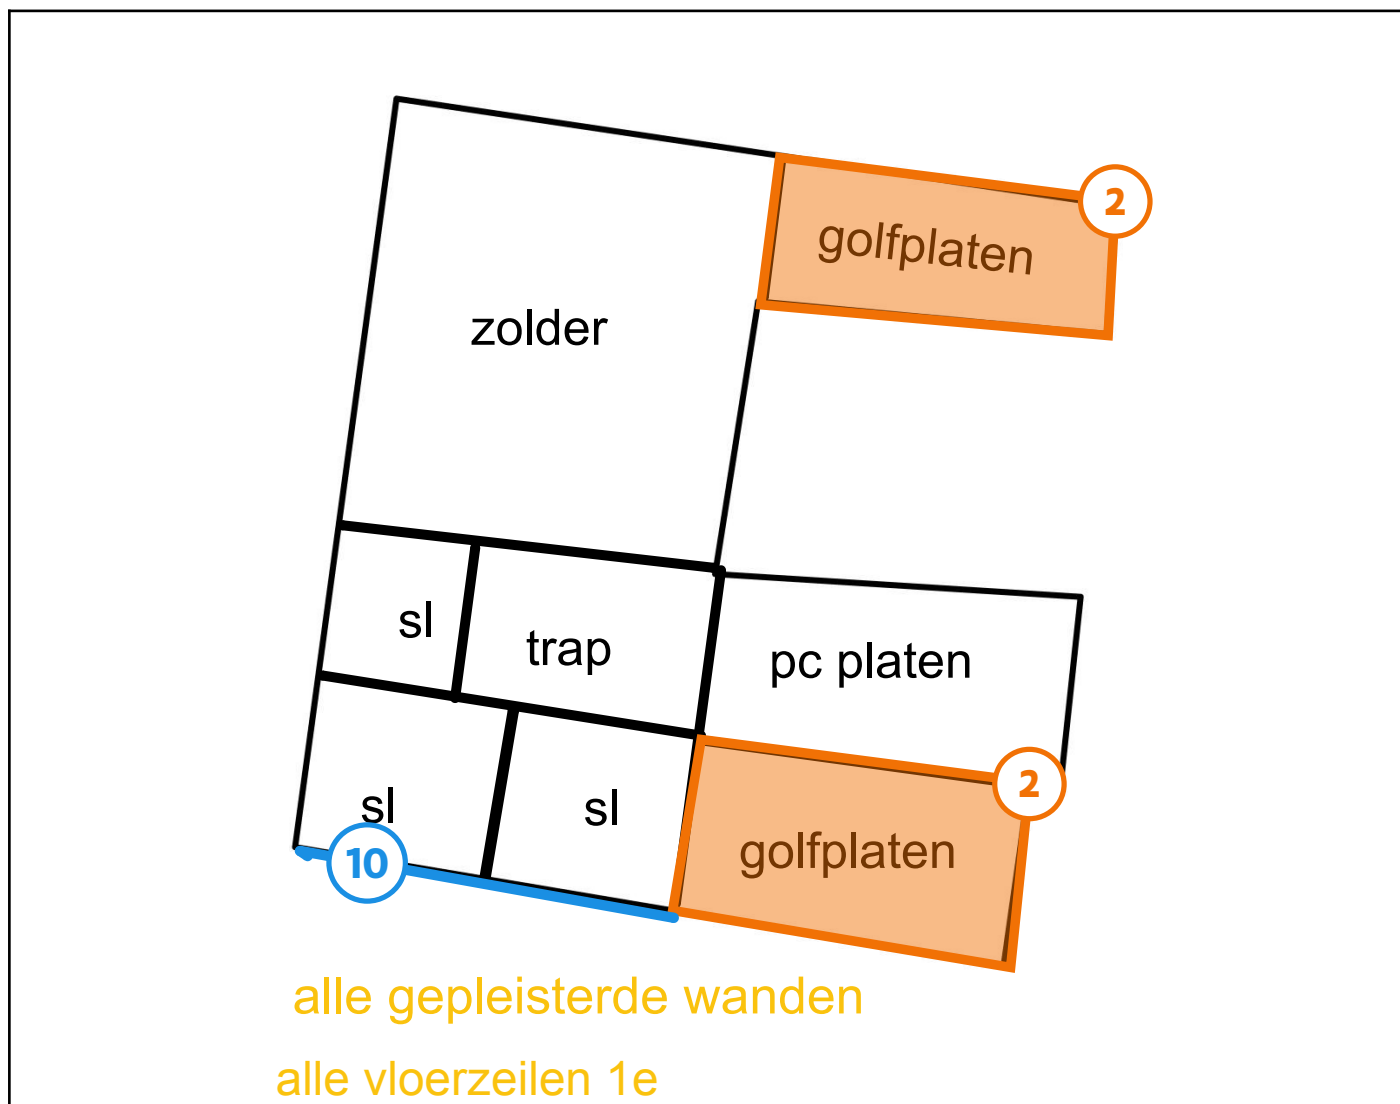
Plan 1.2: Hoofgebouw plan 1e

Beschrijving	Type	Actie
2. golfplaten dak	Asbestmateriaal	Verwijderen
7. Vloerzeil type: novilon	Advies	-
10. Ieën Gevel	Geen asbest	-
11. pleisterwerk wanden	Geen asbest	-

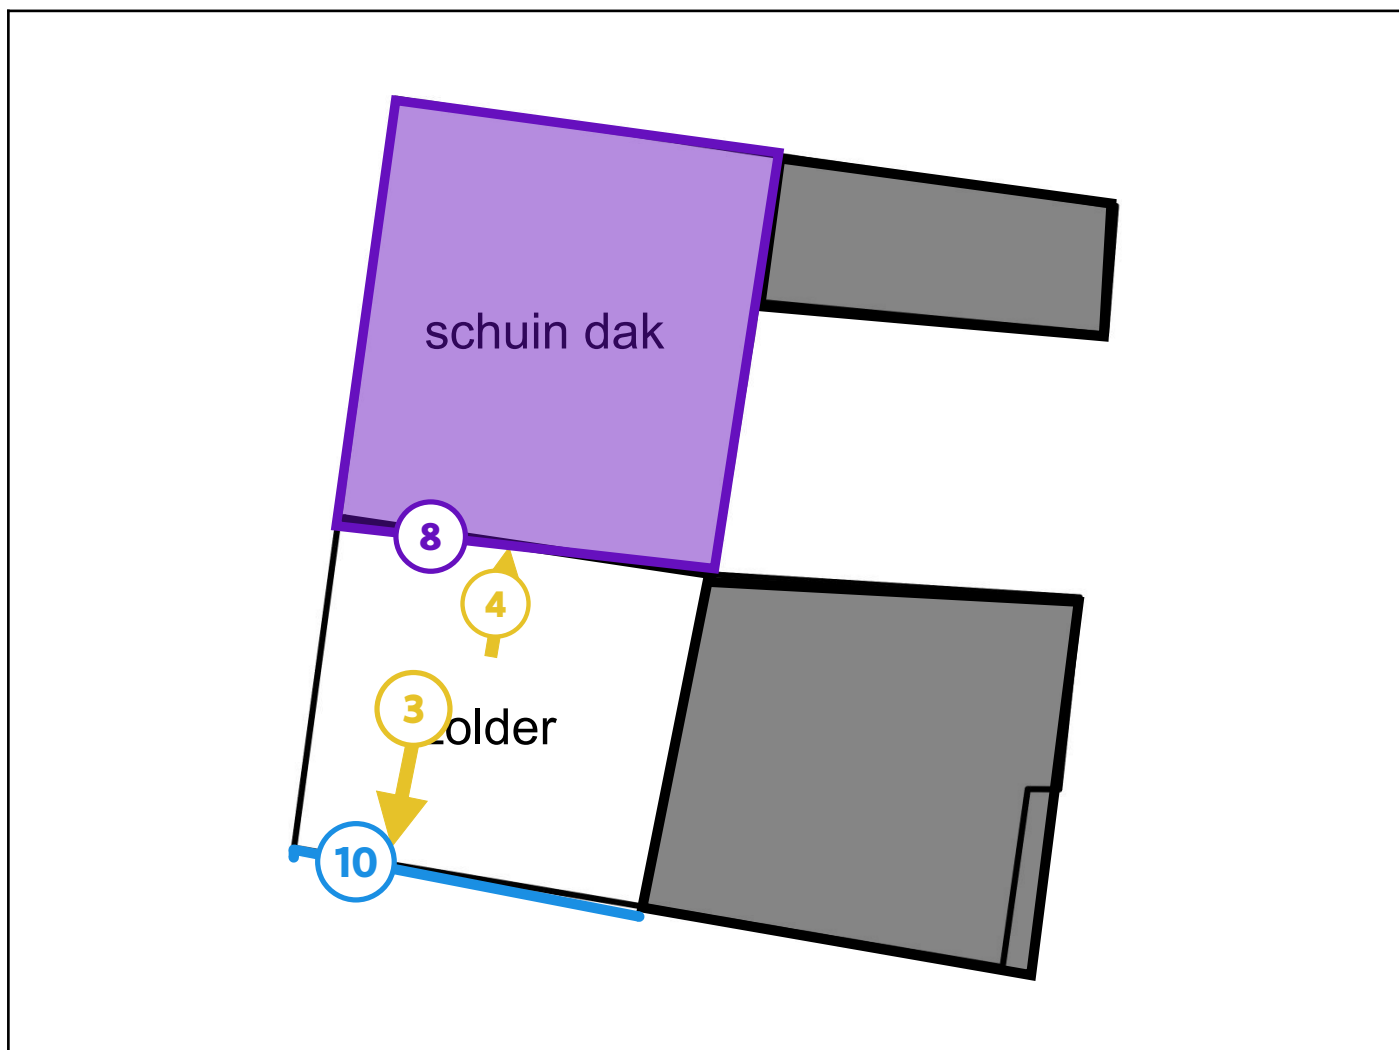
Plan 1.3: Hoofdgebouw plan 2e

Beschrijving	Type	Actie
3. Asbest cement luikje	Asbestmateriaal	Zorgvuldig beheren
4. Bakeliet schakelaar en stopcontact	Asbestmateriaal	Zorgvuldig beheren
8. Onderdak type: geen	Advies	-
10. Ieën Gevel	Geen asbest	-

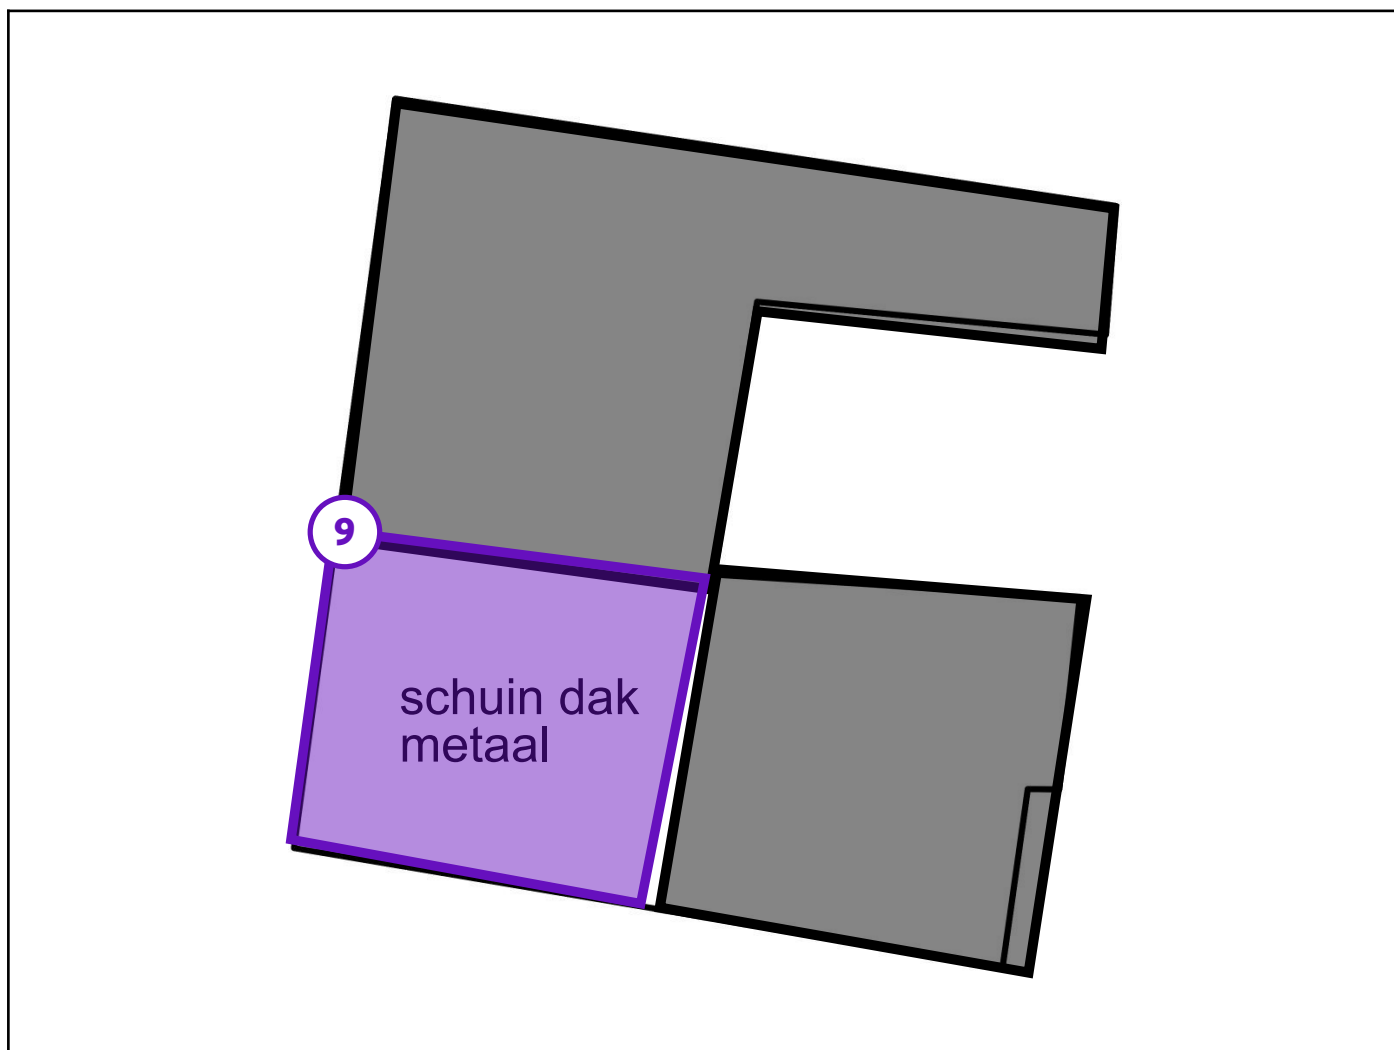
Plan 1.4: Hoofdgebouw plan dak

Beschrijving	Type	Actie
9. Overzet dak	Advies	-
