Asbestinventarisatetest

Peulisstraat 31, 2580 Putte

Attestnummer : 20240409-000558.000

Uitgegeven op : 09.04.2024

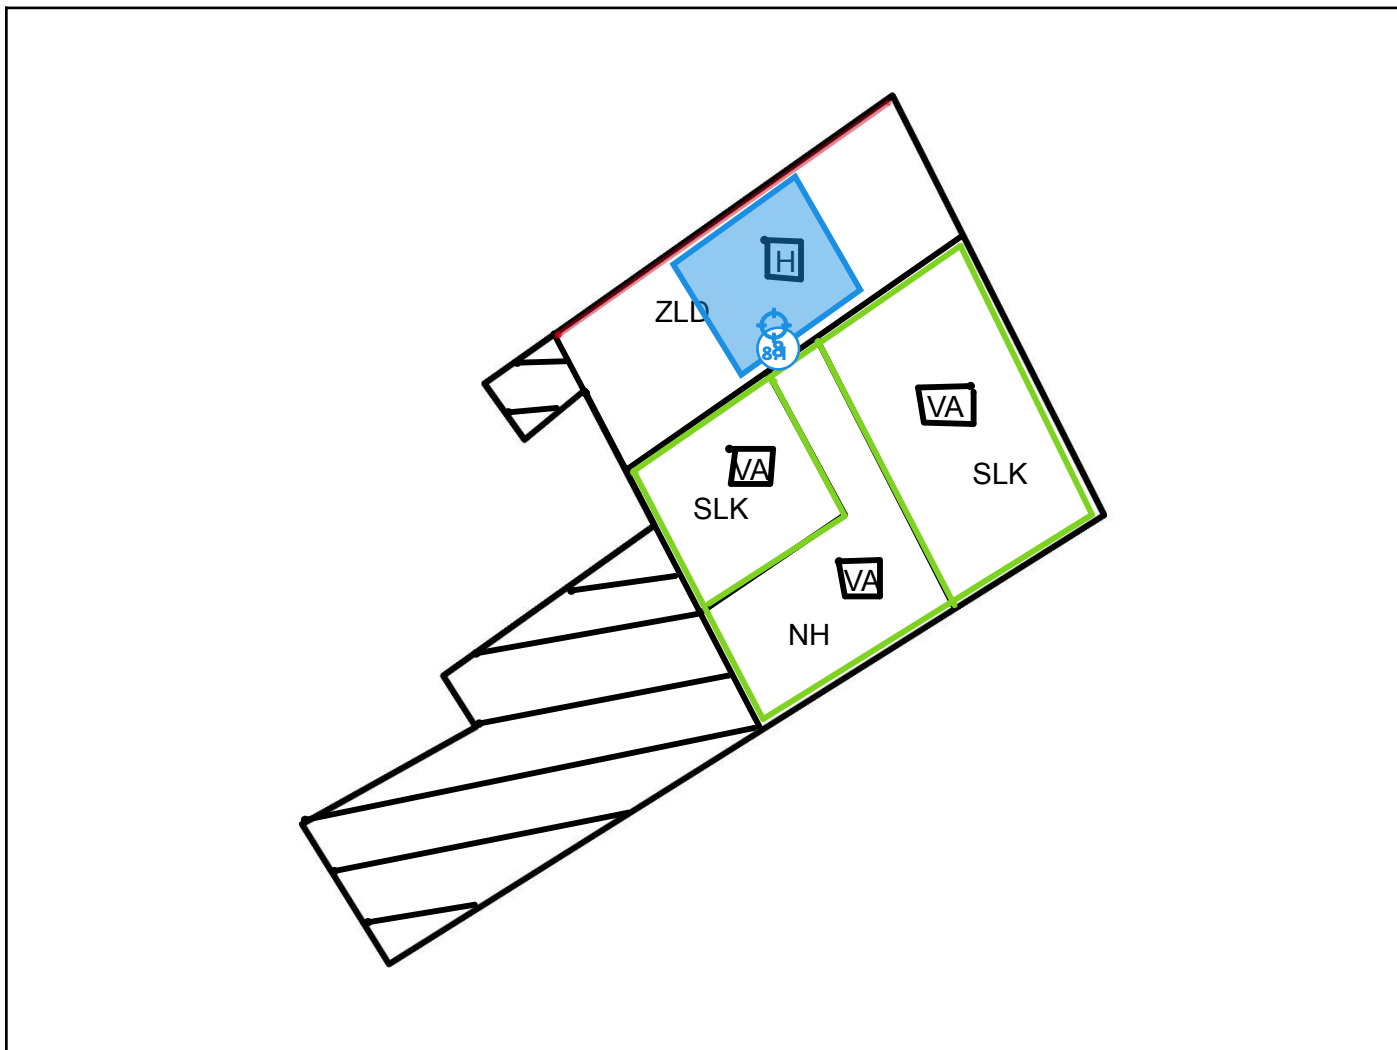
Plan 1.4: Hoofdgebouw plan 2de verdiep/zolder

Beschrijving	Type	Actie
8. Zolder vloerzeil	Geen asbest	-
8.1 Code: MM05	Puntmonster	-

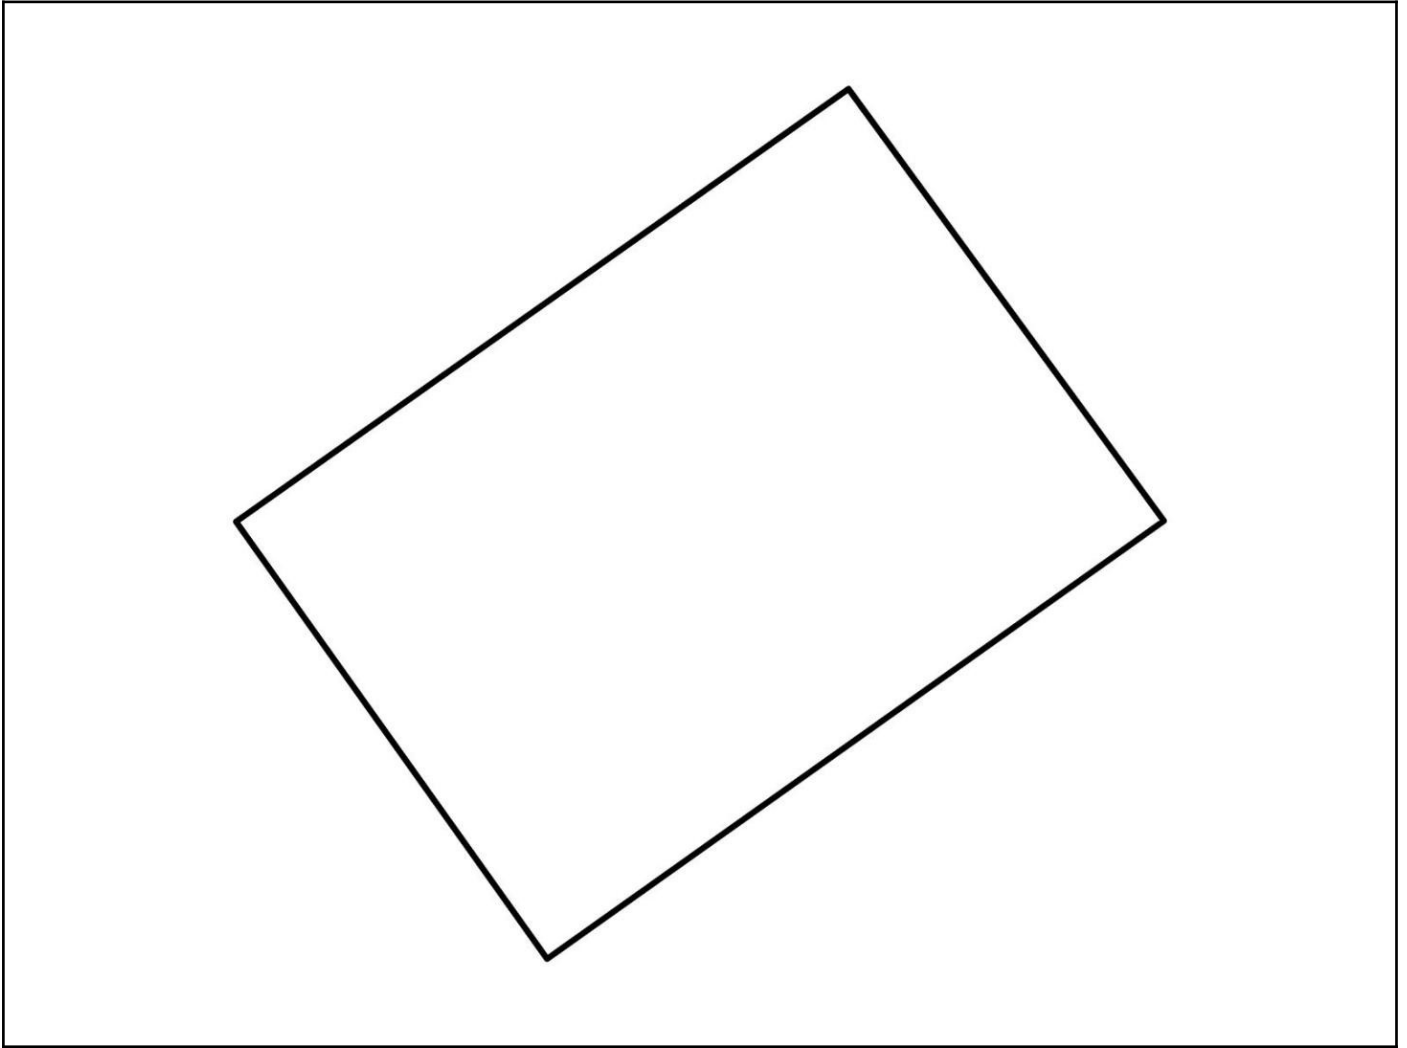
Plan 2.2: Bijgebouw plan

Beschrijving	Type	Actie
1. Bijgebouw golfplaten	Asbestmateriaal	Dringend verwijderen

- Eenvoudige handelingen: mag via doe-het-zelf of door werknemer(s) met opleidingsattest eenvoudige handelingen
Voor golfplaten voorziet de wet geen verplichting om deze asbestverdachte toepassing te laten verwijderen door een firma met een opleidingsattest eenvoudige handelingen. U mag, in principe, ongeacht beschadigingen of vrije asbestvezels, deze asbesttoepassing zelf verwijderen met inachtneming van de nodige veiligheidsmaatregelen om uzelf en uw omgeving te beschermen. Een beschadigde asbesttoepassing in slechte staat kan makkelijk verder breken of vergruizen. Er komen dan schadelijke asbestvezels vrij die ingeademd kunnen worden.

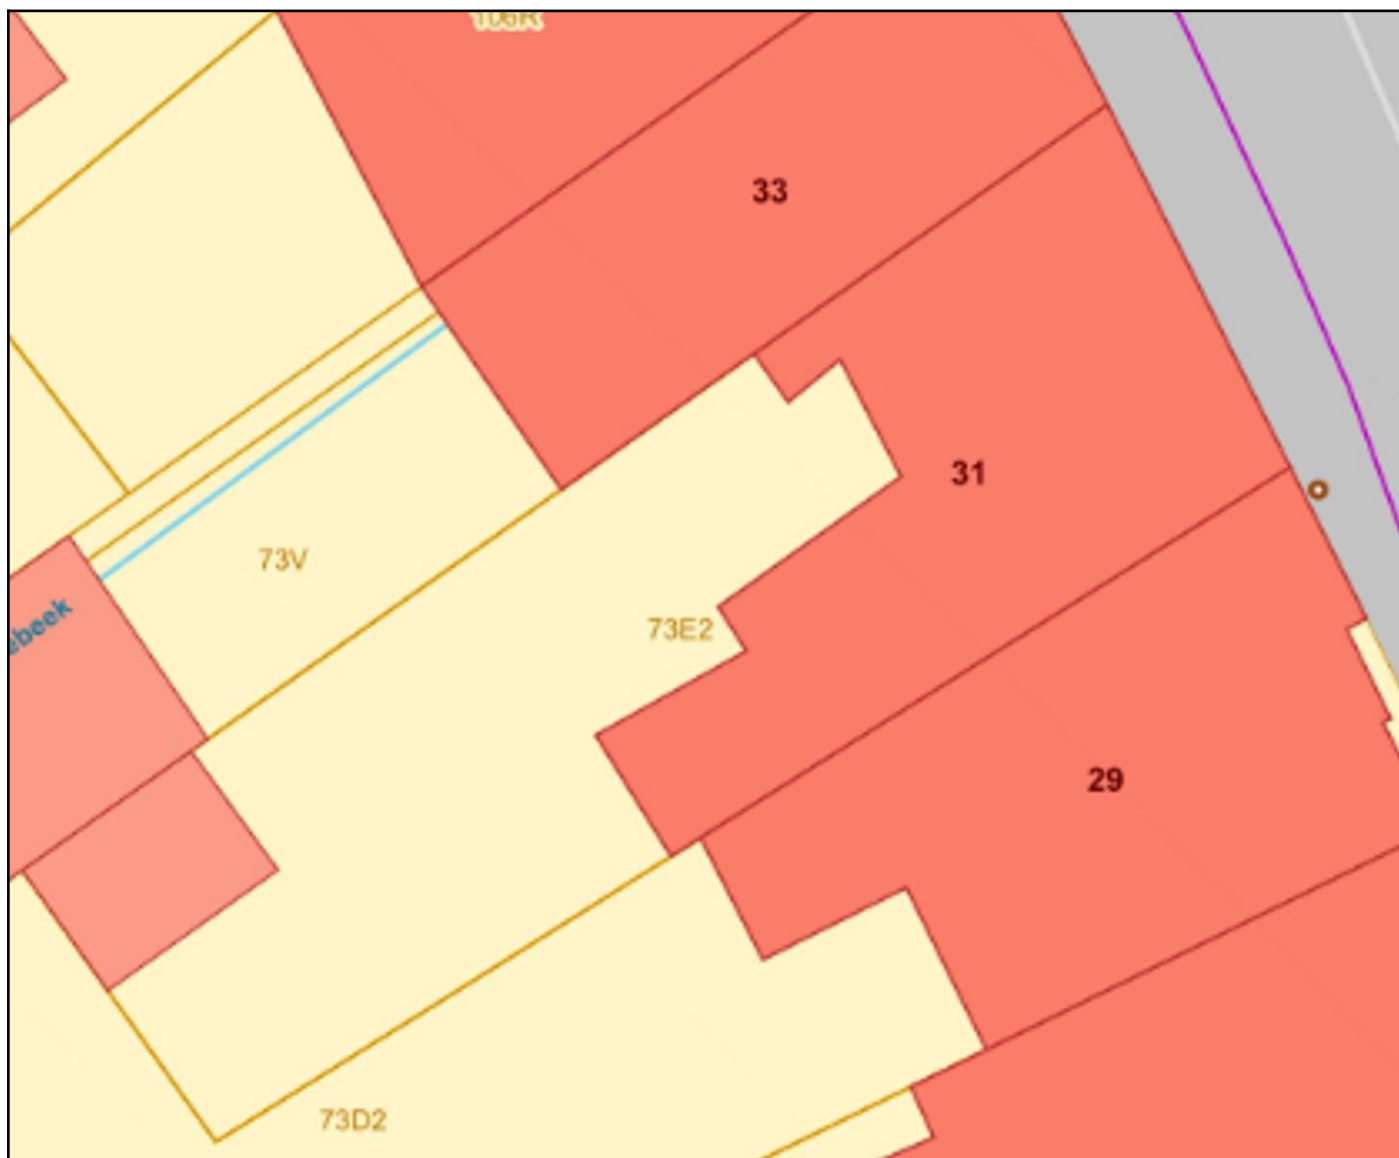
Plan 3.1: Vaststellingen buiten de constructies

- 0 Asbestmaterialen
- 0 Roerende goederen
- 0 Puin, steenslag, (water)bodem
- 0 Geen asbest
