# Asbestinventarisatetest

Beskensstraat 34, 3520 Zonhoven

Attestnummer : 20240903-000455.000

Uitgegeven op : 03.09.2024

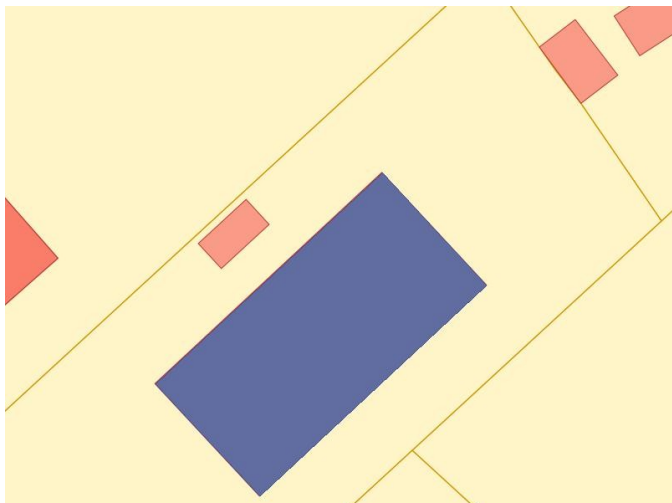
## Zone 1: Hoofdgebouw

Tijdens de inspectie vastgesteld:

- 4 Asbestmaterialen**
- 0 Beperkingen
- 0 Uitsluitingen
- 0 Roerende goederen
- 0 Puin, steenslag, (water)bodem
- 1 Advies**
- 1 Geen asbest**

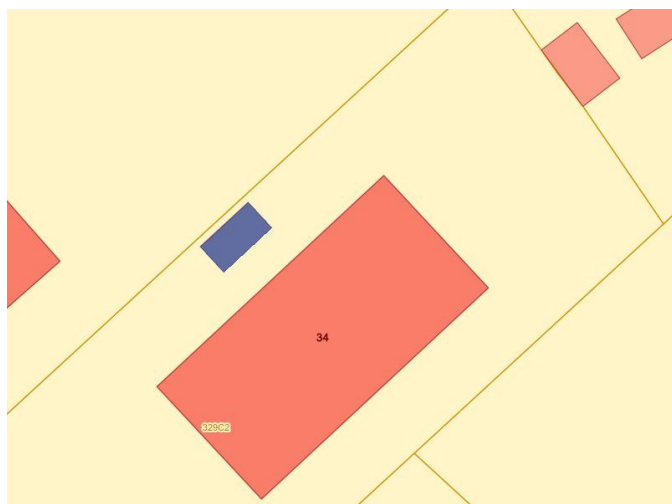
## Zone 2: Bijgebouw

Tijdens de inspectie vastgesteld:

- 0 Asbestmaterialen
- 0 Beperkingen
- 0 Uitsluitingen
- 0 Roerende goederen
- 0 Puin, steenslag, (water)bodem
- 1 Advies**
- 0 Geen asbest

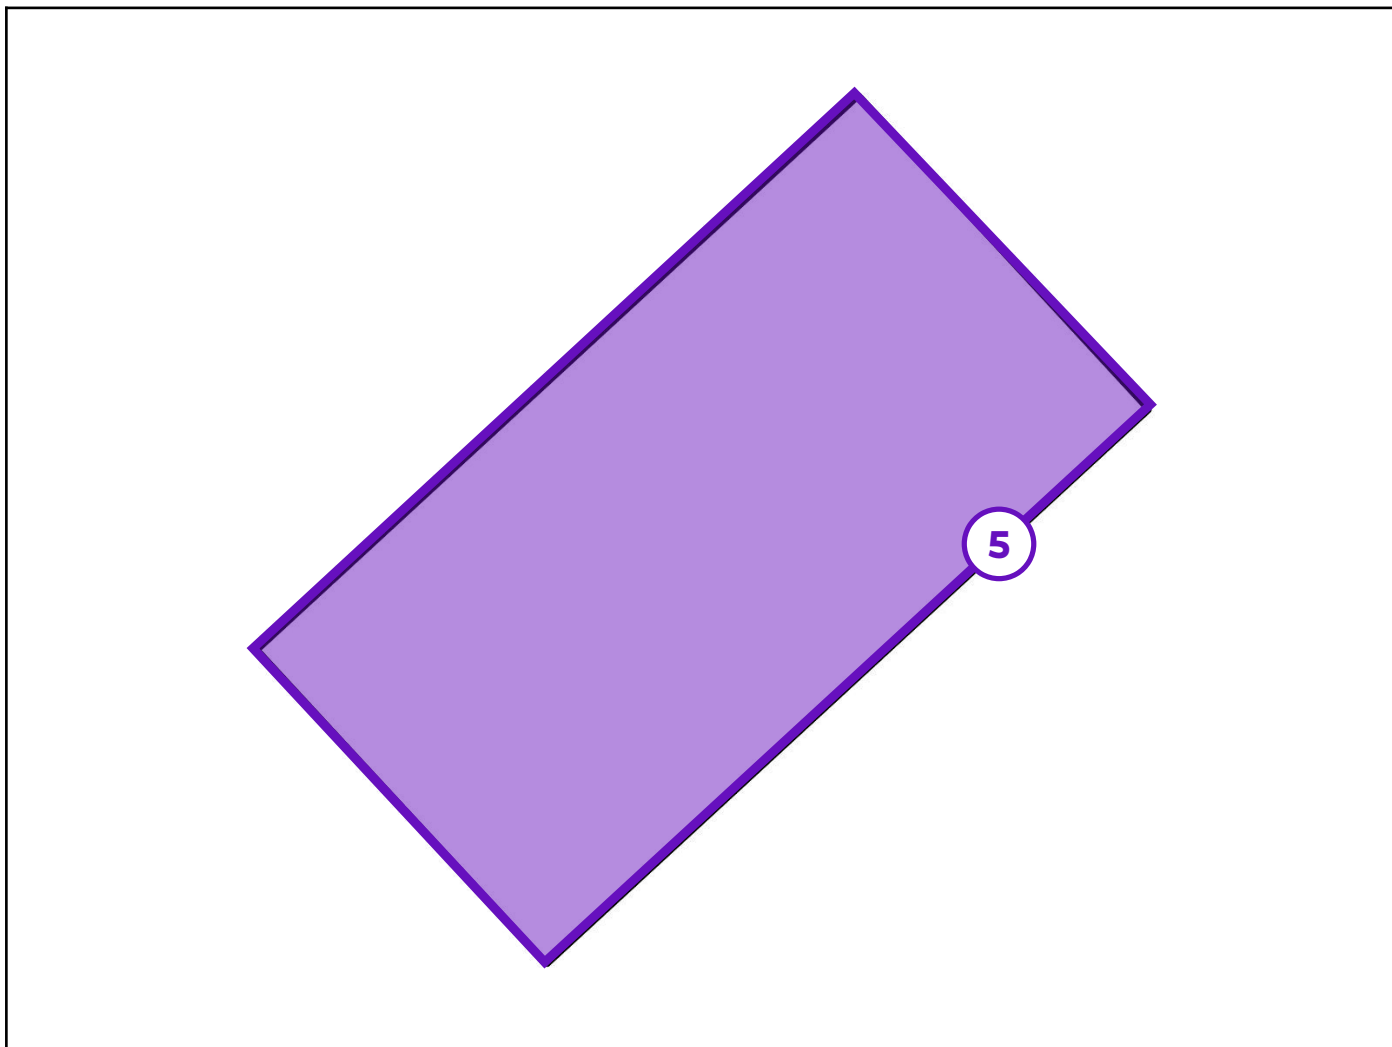
## Plan 2.1: Bijgebouw plan

Beschrijving	Type	Actie
5. Algemeen advies	Advies	-

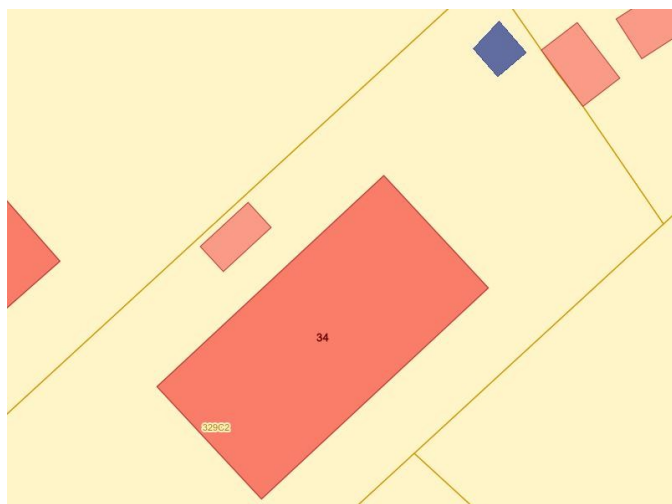
## Zone 3: Constructie

Tijdens de inspectie vastgesteld:

- 0 Asbestmaterialen
- 0 Beperkingen
- 0 Uitsluitingen
- 0 Roerende goederen
- 0 Puin, steenslag, (water)bodem
- 1 Advies**
- 0 Geen asbest

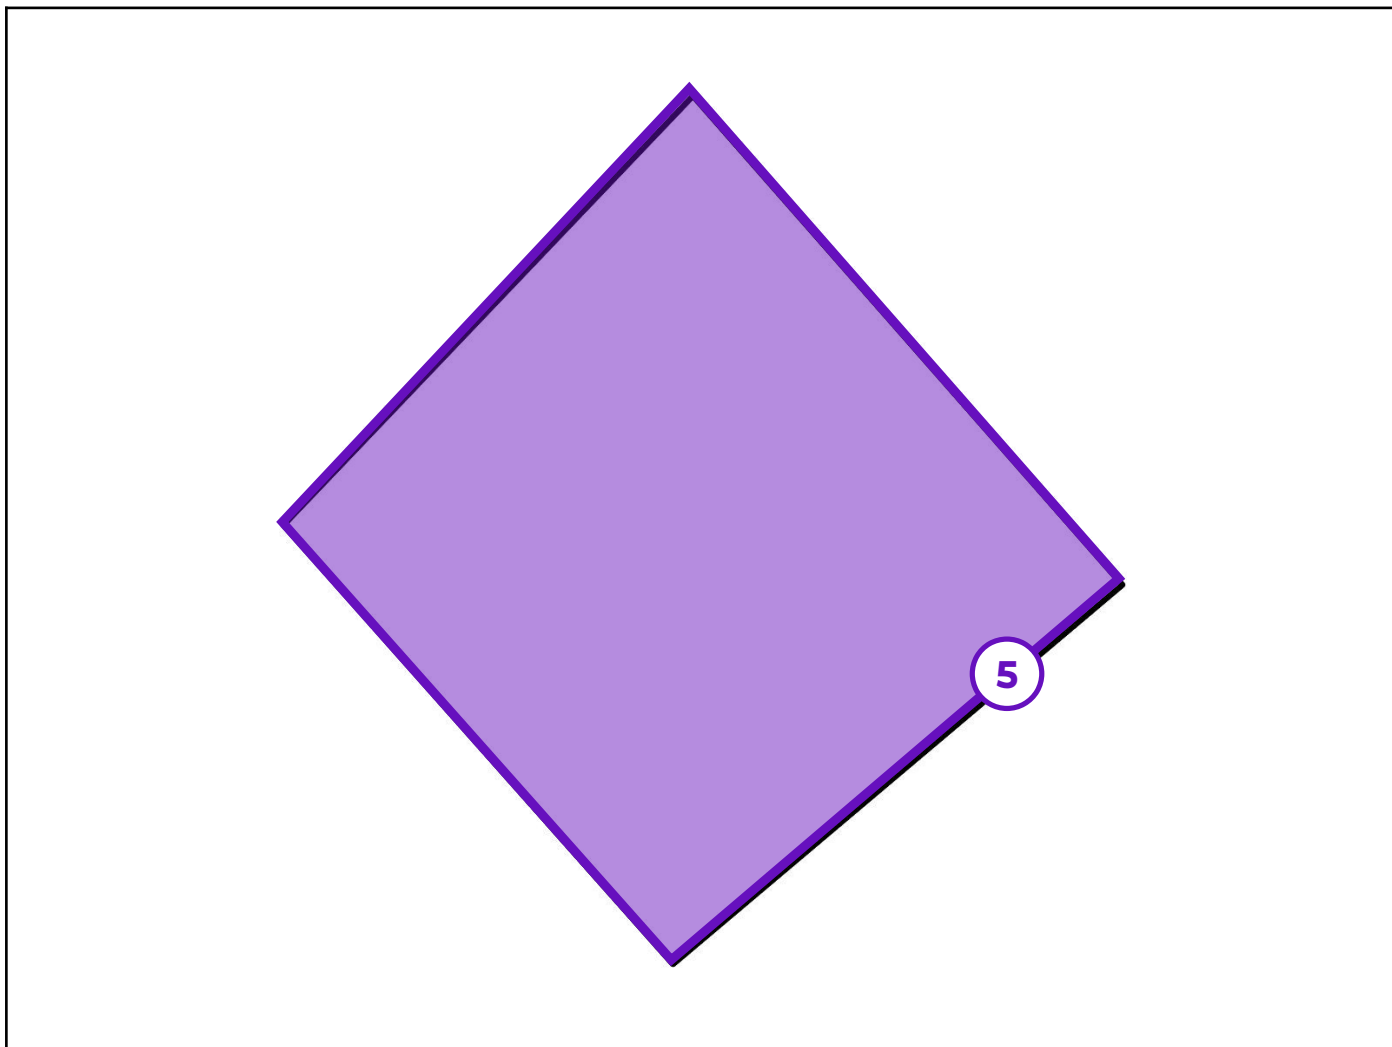
## Plan 3.1: Constructie plan

Beschrijving	Type	Actie
5. Algemeen advies	Advies	-

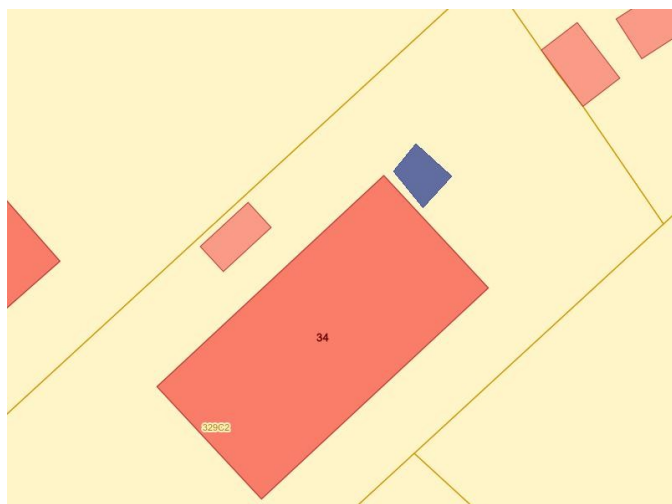
## Zone 4: Constructie

Tijdens de inspectie vastgesteld:

- 0 Asbestmaterialen
- 0 Beperkingen
- 0 Uitsluitingen
- 0 Roerende goederen
- 0 Puin, steenslag, (water)bodem
- 1 Advies**
- 0 Geen asbest

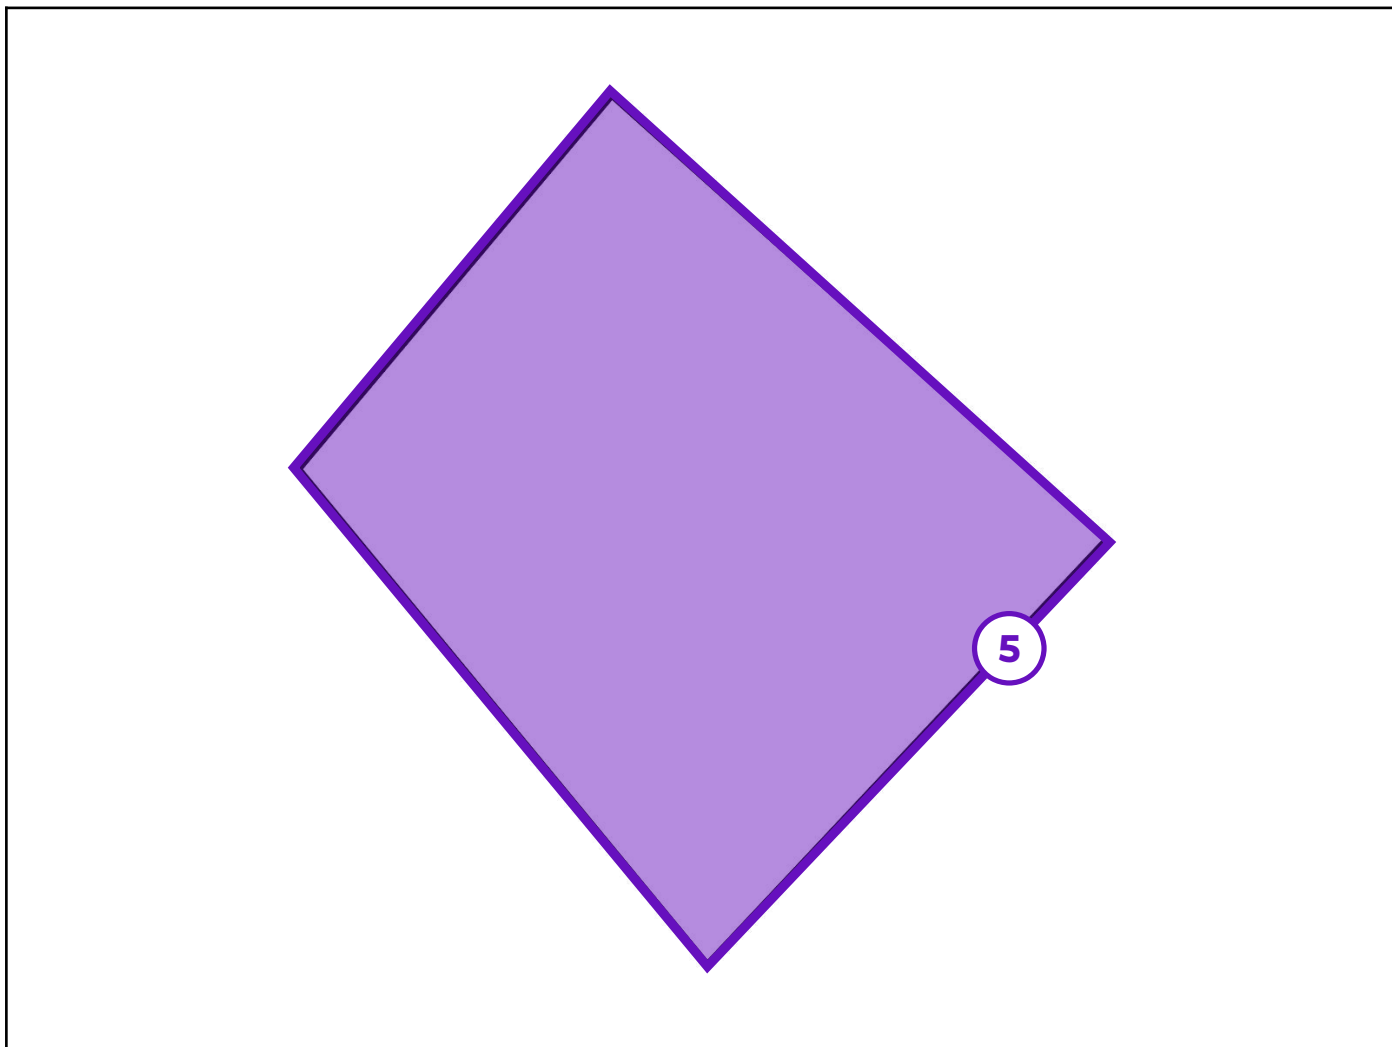
## Plan 4.1: Constructie plan

Beschrijving	Type	Actie
5. Algemeen advies	Advies	-
