Asbestinventarisatetest

Mandekensstraat 300, 9200 Dendermonde

Attestnummer : 20240920-000213.000

Uitgegeven op : 20.09.2024

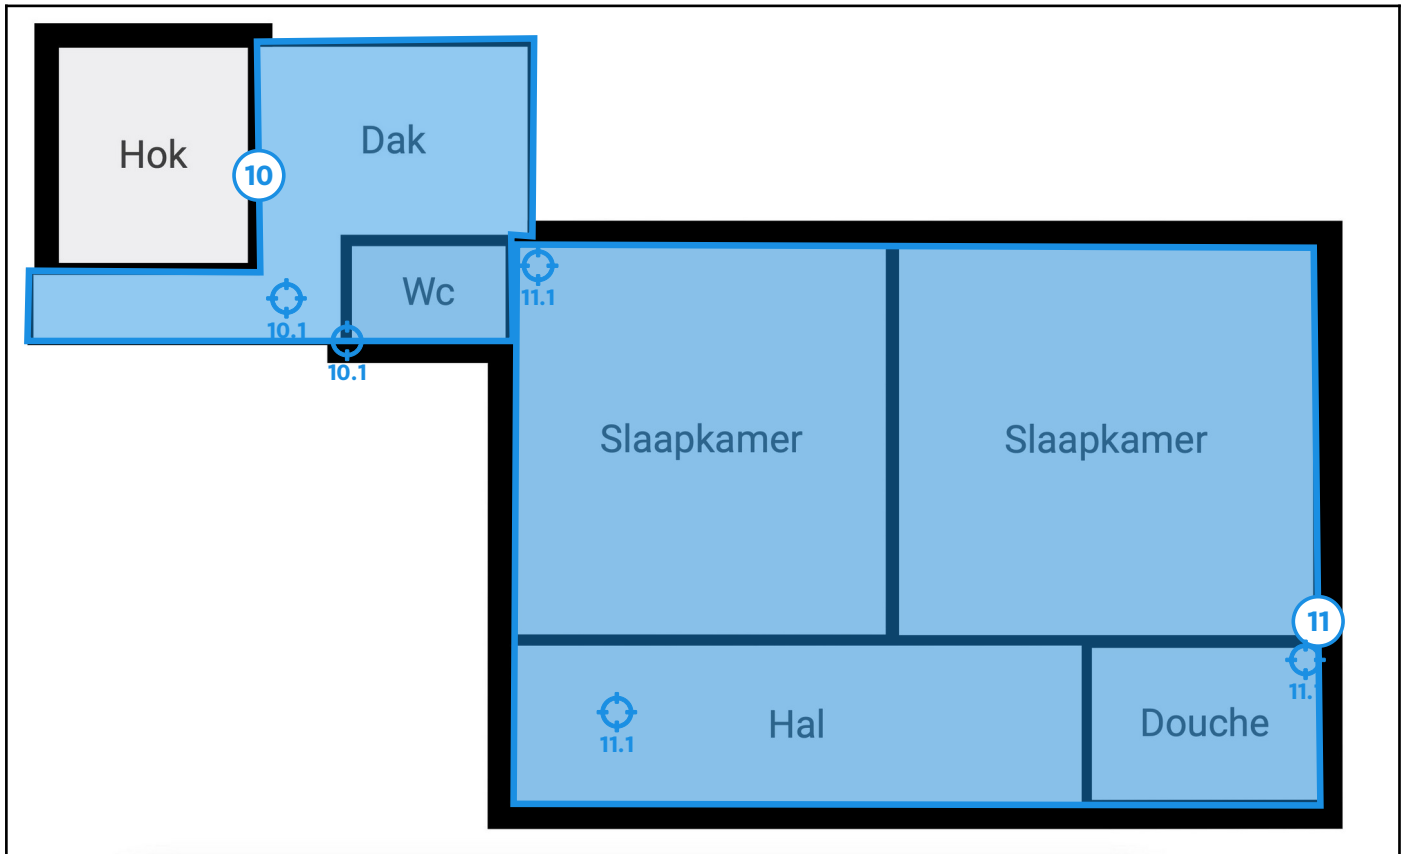
Plan 1.1: Grondplan - 1ste verdieping

Beschrijving	Type	Actie
10. Asfalt & bitumen - Plat dak	Geen asbest	-
10.1 Code: 98694-3	Mengmonster	-
11. Pleisterwerk - Plafond	Geen asbest	-
11.1 Code: 98694-2	Mengmonster	-

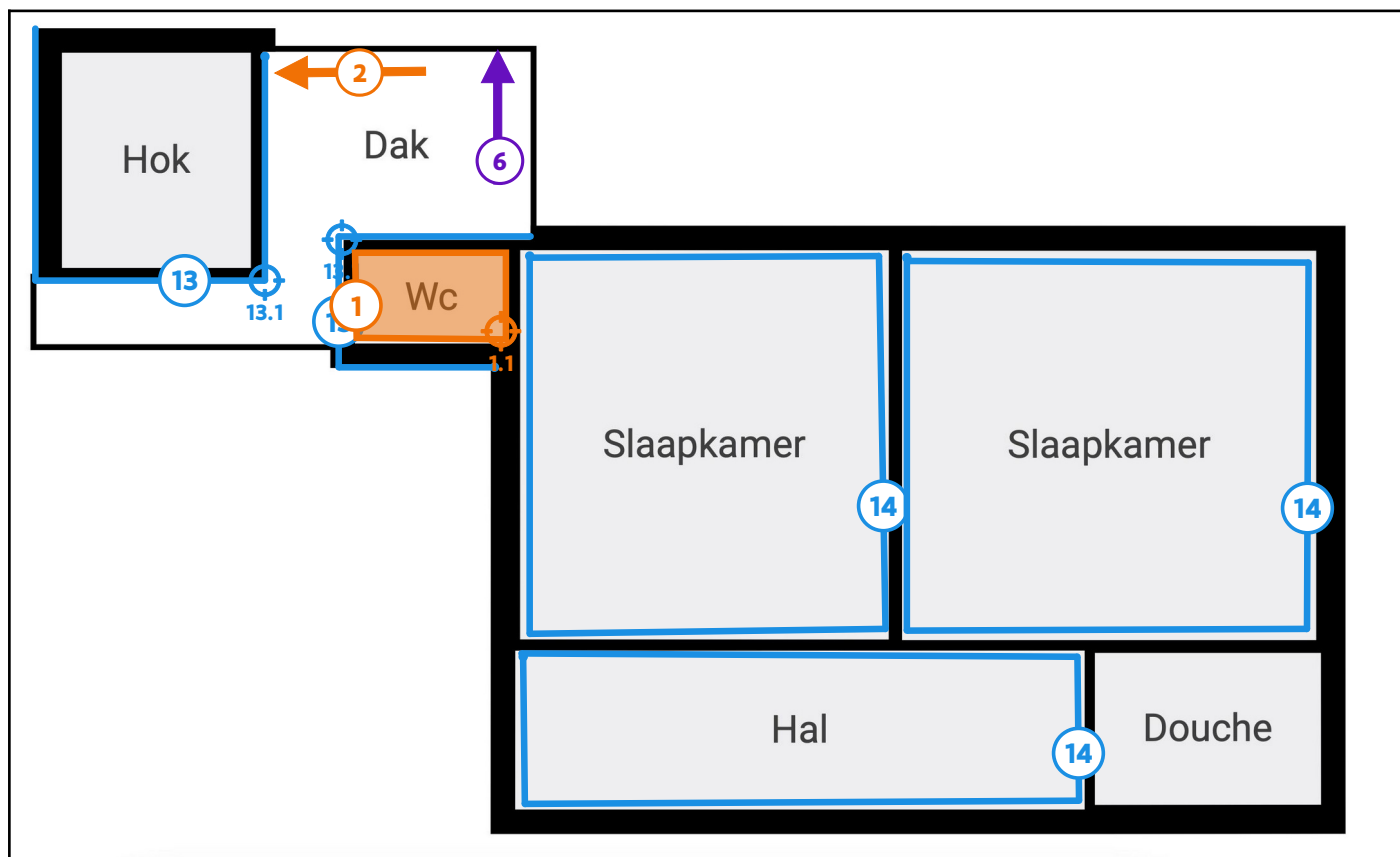
Plan 1.2: Grondplan - 1ste verdieping

Beschrijving	Type	Actie
1. Vinylvloer - Wc boven	Asbestmateriaal	Verwijderen
1.1 Code: 98694-8	Puntmonster	-
2. Cementbuis	Asbestmateriaal	Verwijderen
6. Grenzende cementbuis	Advies	-
13. Asfalt - Gevelbekleding	Geen asbest	-
13.1 Code: 98694-4	Mengmonster	-
14. Pleisterwerk - Muren	Geen asbest	-

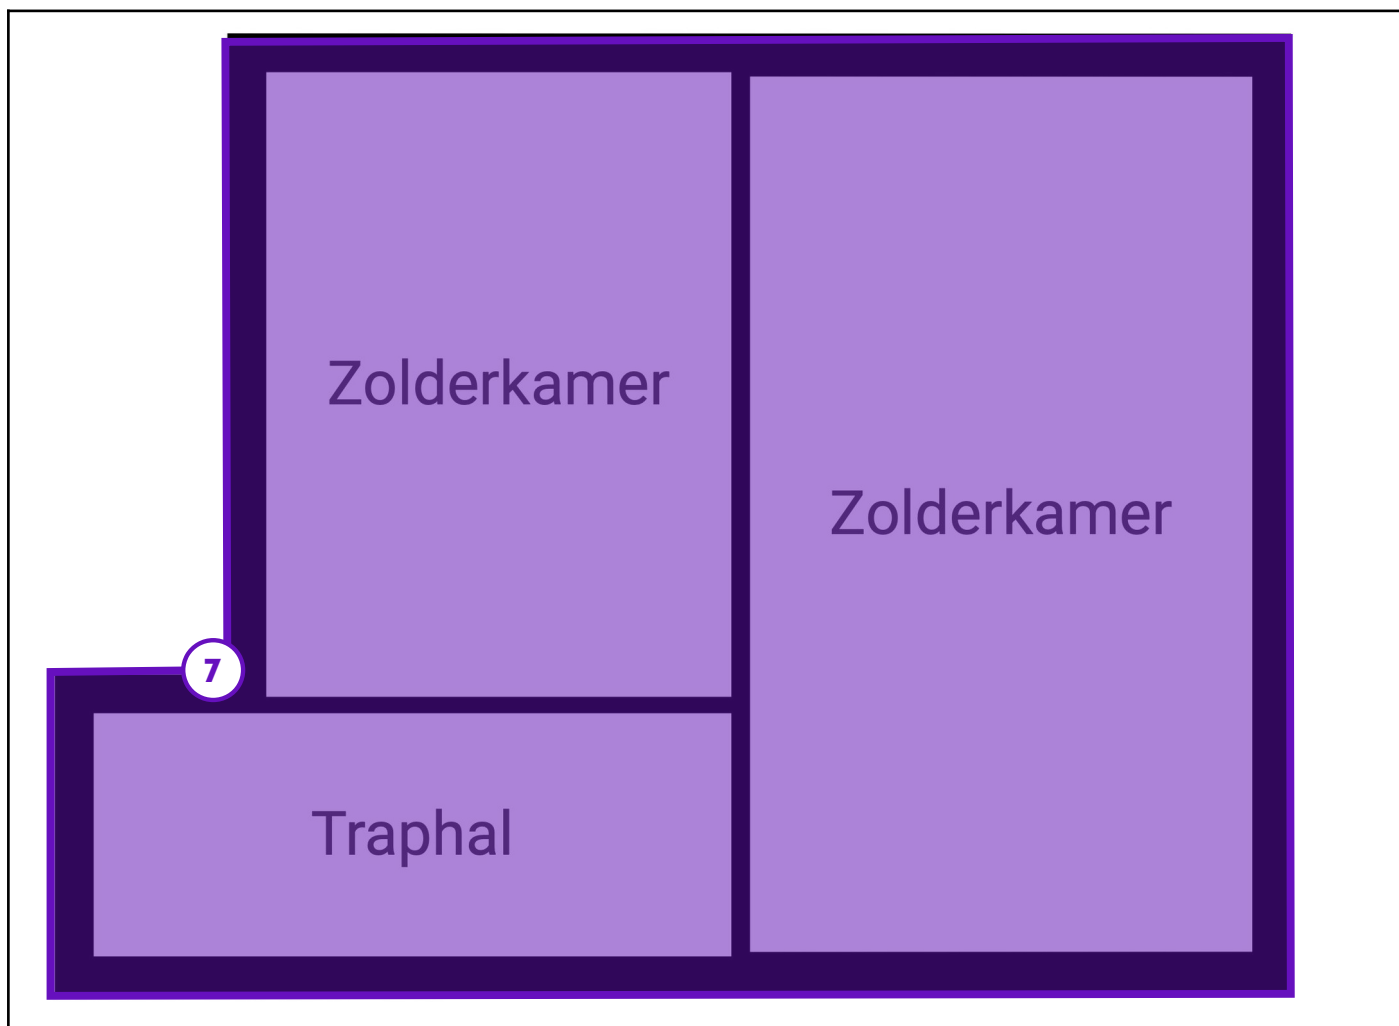
Plan 1.3: Grondplan - 2de verdieping

Beschrijving	Type	Actie
7. Onderdak - Niet verdacht	Advies	-

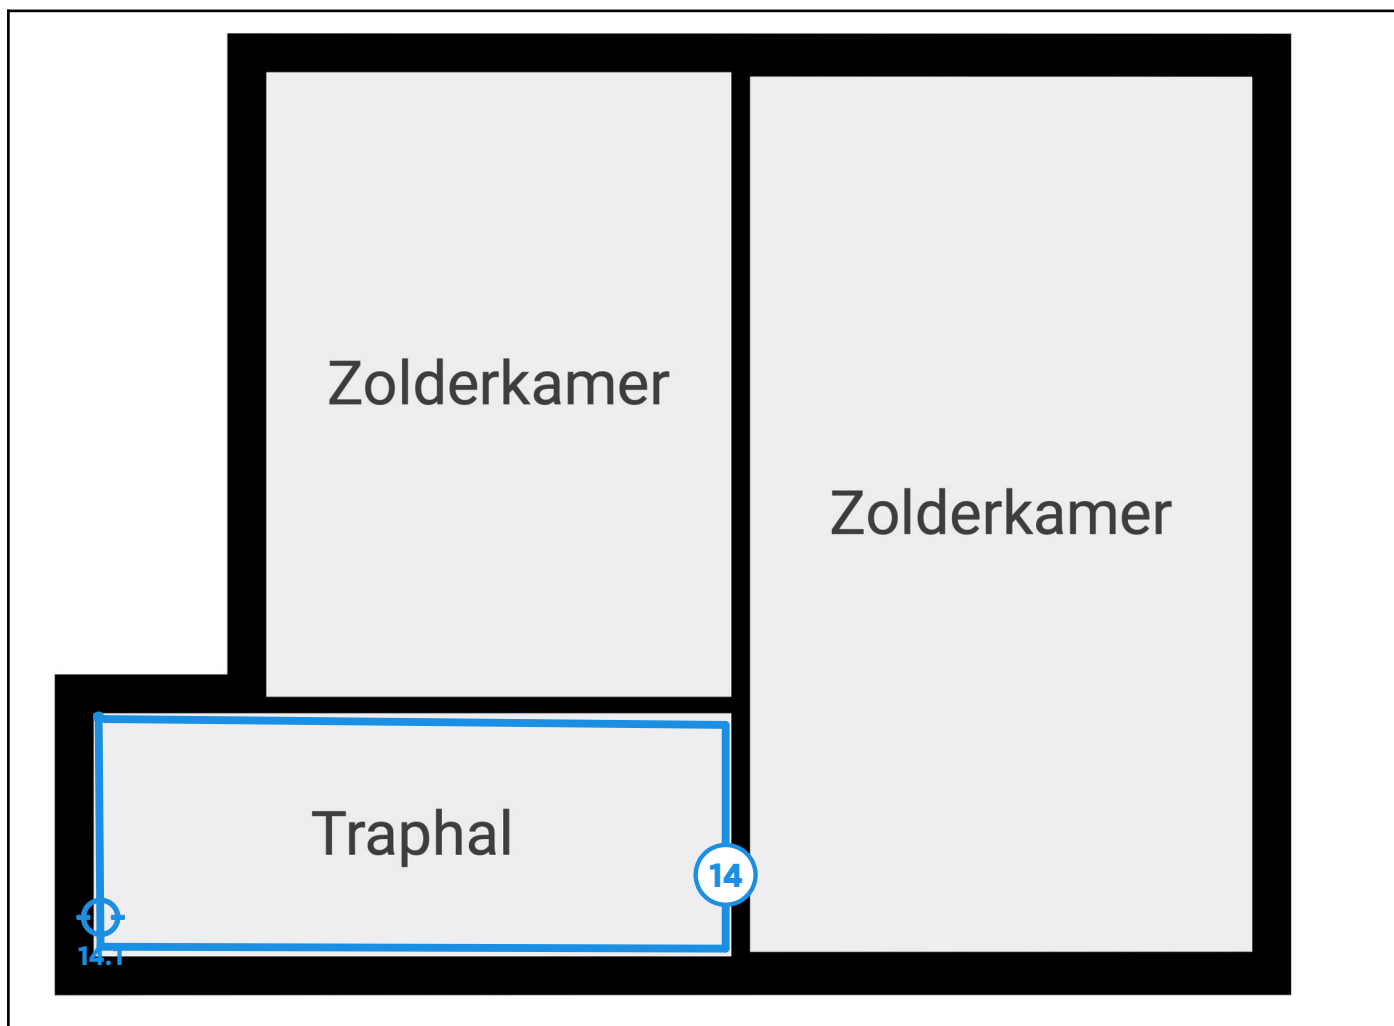
Plan 1.4: Grondplan - 2de verdieping

Beschrijving	Type	Actie
14. Pleisterwerk - Muren	Geen asbest	-
14.1 Code: 98694-1	Mengmonster	-

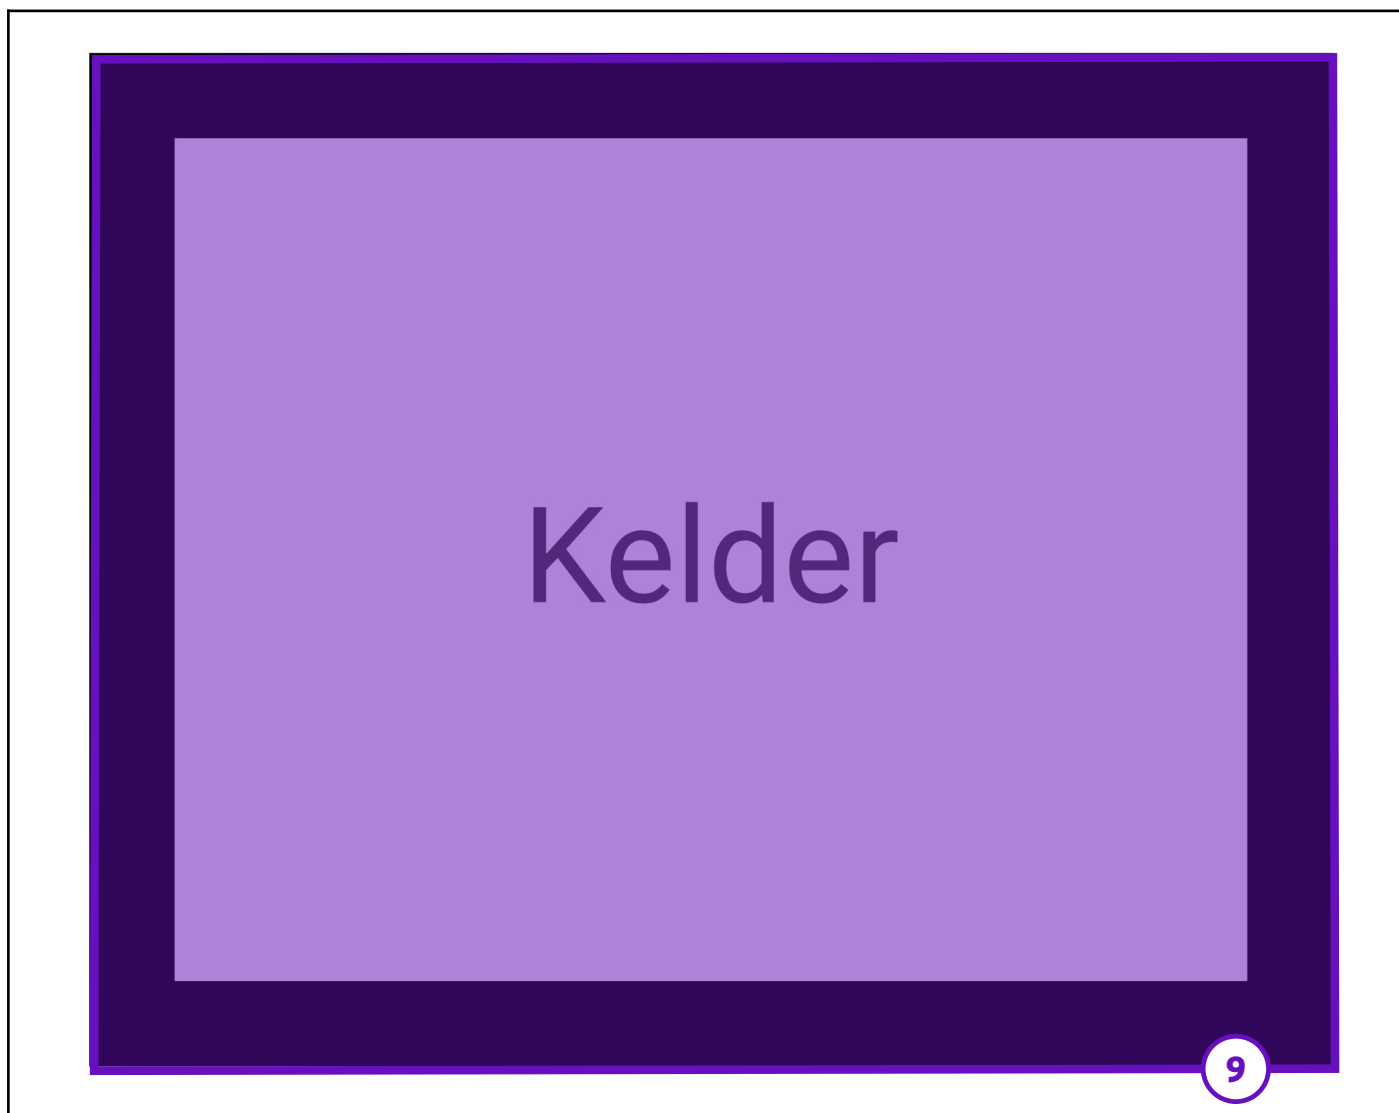
Plan 1.5: Grondplan - Kelder

Beschrijving	Type	Actie
9. Kelder - Geen verdachte afwerking waargenomen	Advies	-

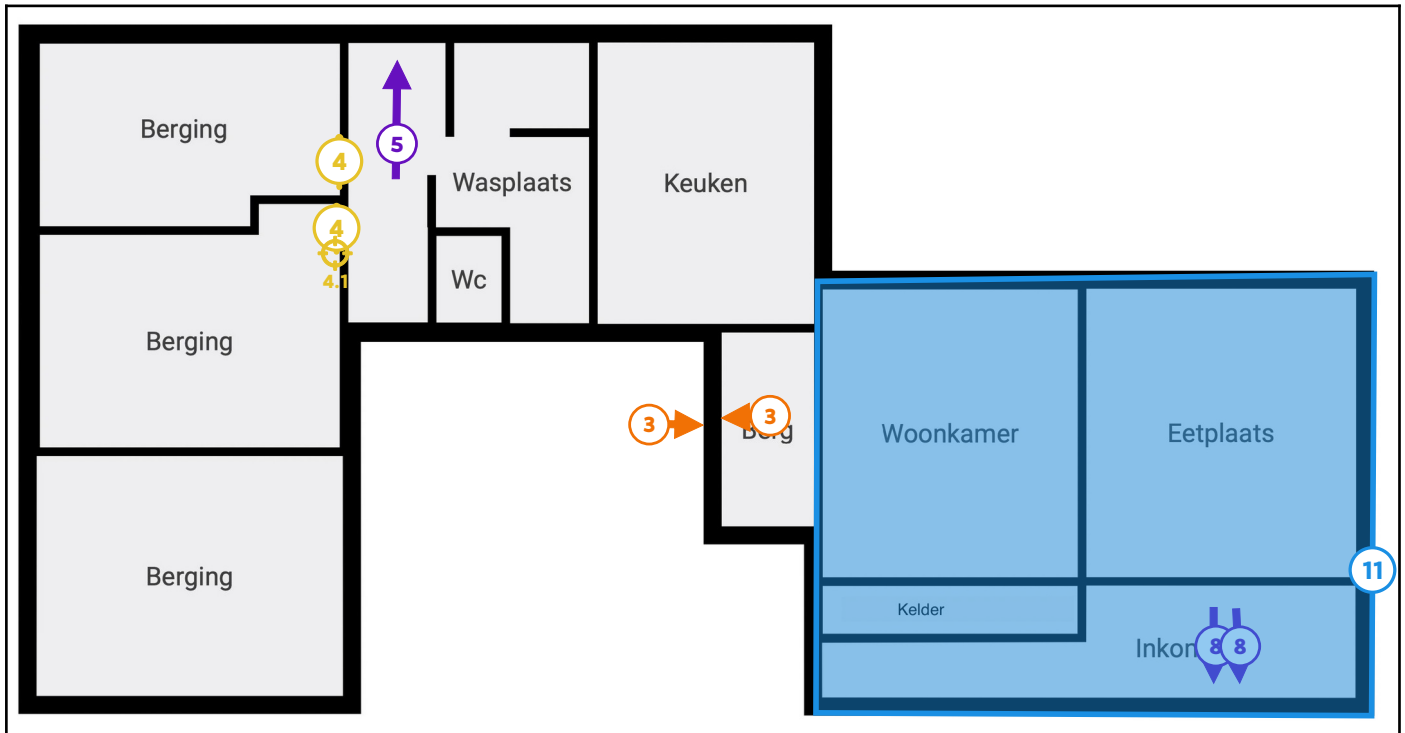
Plan 1.6: Grondplan - Gelijkvloers

Beschrijving	Type	Actie
3. Deurpaneel - Buitenberging	Asbestmateriaal	Verwijderen
4. Dorpel - Berging/cv-Ruimte	Asbestmateriaal	Zorgvuldig beheren
4.1 Code: 98694-5	Puntmonster	-
5. Verwarmingsketel (Gas) (VOOR 2001)	Advies	-
8. Zekeringkast/elektriciteitsteller - Niet verdacht	Advies	-
11. Pleisterwerk - Plafond	Geen asbest	-

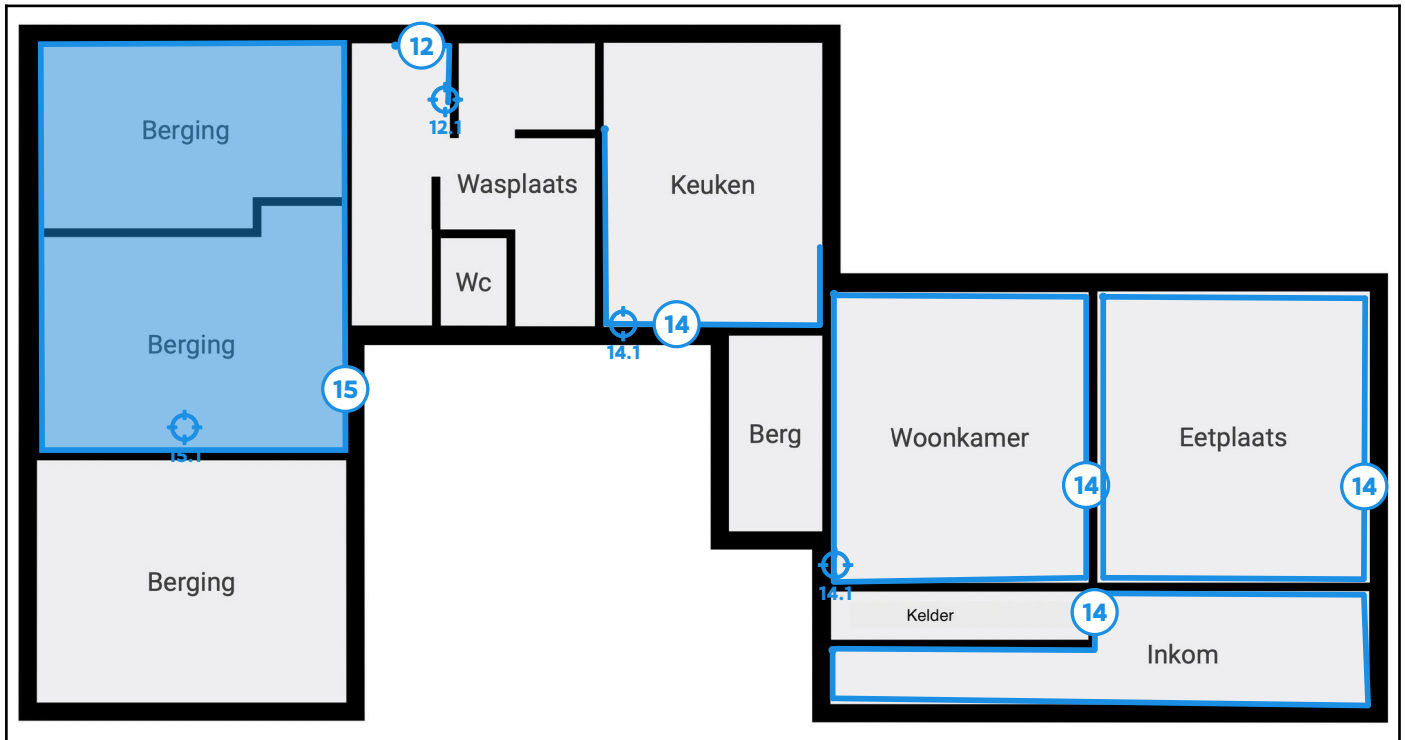
Plan 1.7: Grondplan - Gelijkvloers

Beschrijving	Type	Actie
12. Cementplaat - Cv-ruimte	Geen asbest	-
12.1 Code: 98694-7	Puntmonster	-
14. Pleisterwerk - Muren	Geen asbest	-
14.1 Code: 98694-1	Mengmonster	-
15. Smeerlaag - Bergingen/onder tapijt	Geen asbest	-
15.1 Code: 98694-6	Puntmonster	-
