Asbestinventarisatetest

Steenstraat 81, 9420 Erpe-Mere

Attestnummer : 20250110-000055.000

Uitgegeven op : 10.01.2025

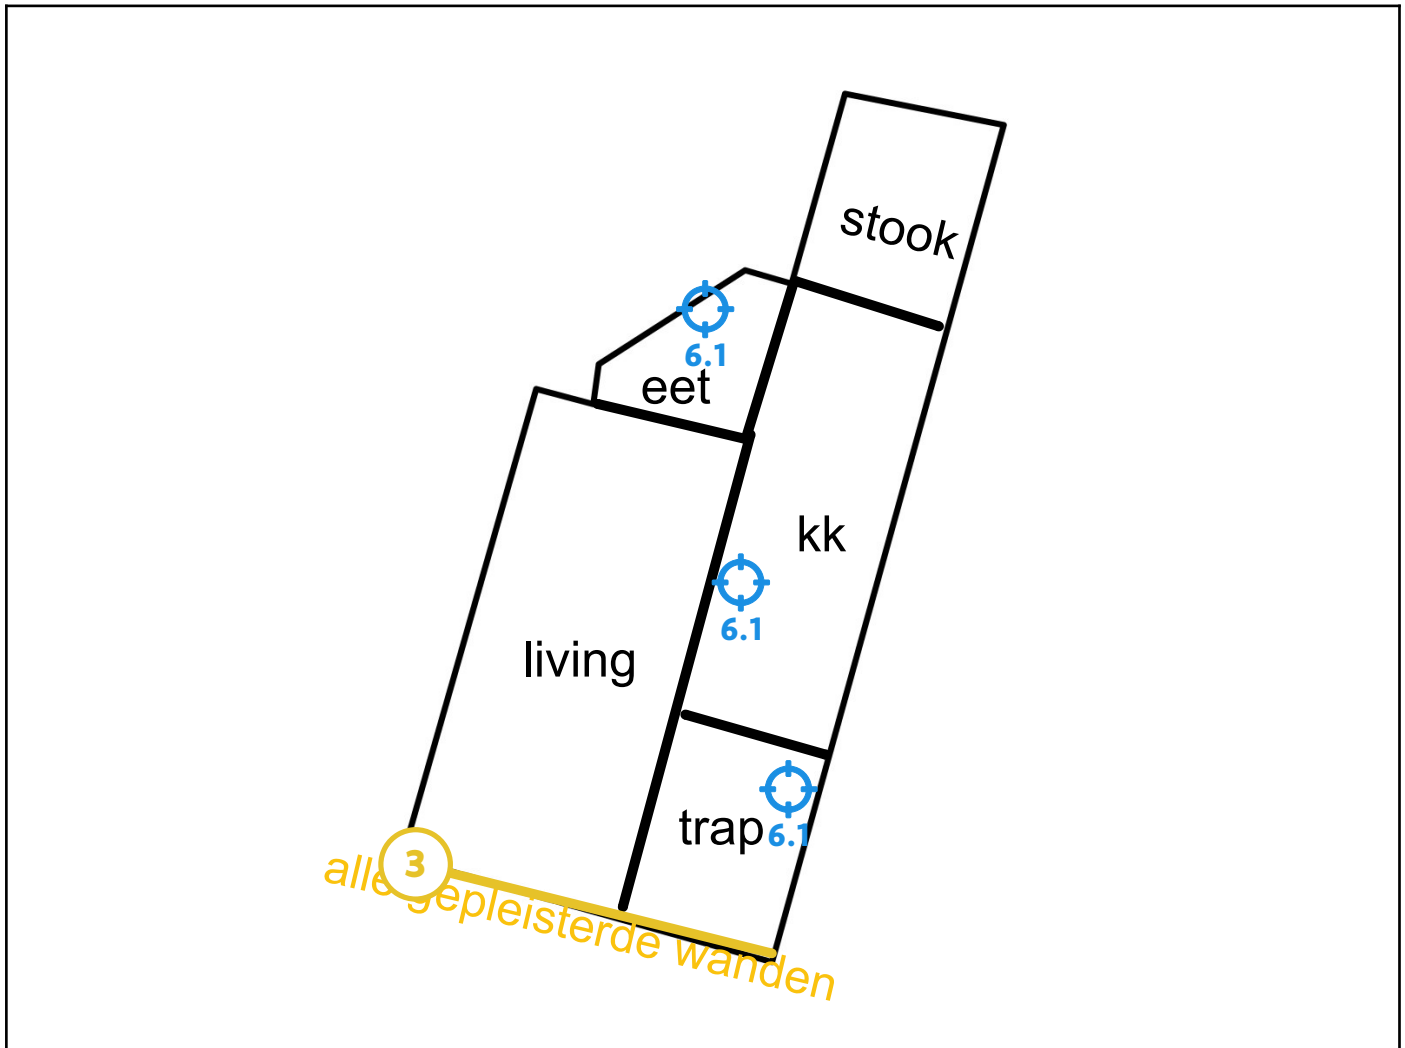
Plan 1.1: Hoofdgebouw plan gvl

Beschrijving	Type	Actie
3. mastiek alu ramen	Asbestmateriaal	Zorgvuldig beheren
6. pleisterwerk wanden	Geen asbest	-
6.1 Code: mm01	Mengmonster	-

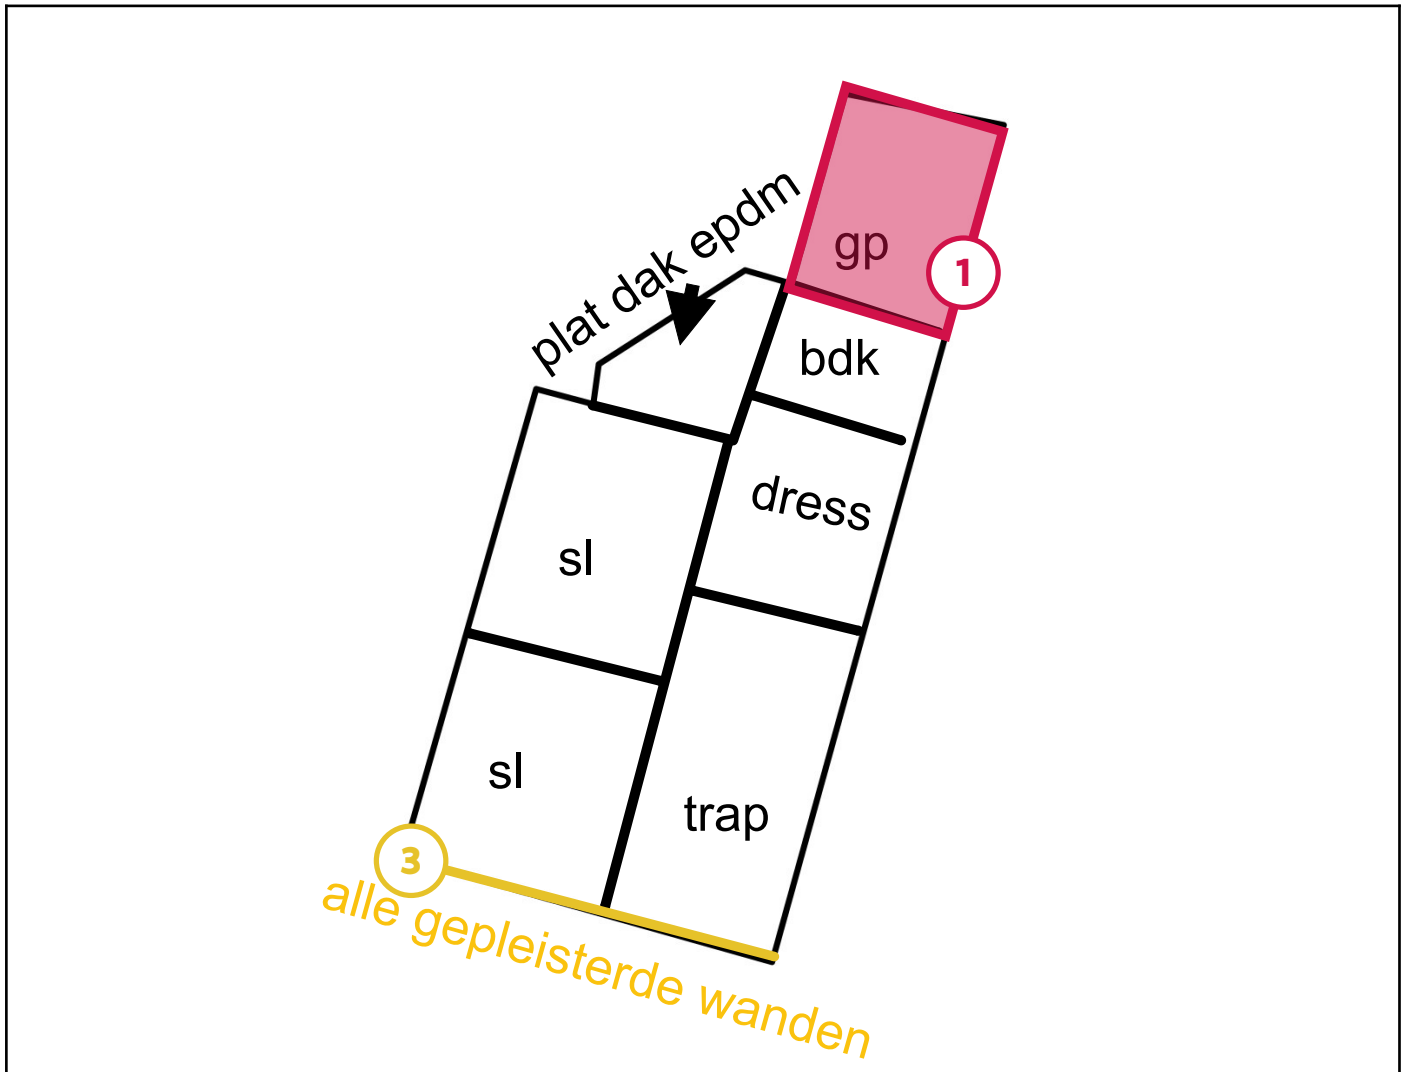
Plan 1.2: Hoofdgebouw plan 1e

Beschrijving	Type	Actie
1. golfplaten dak	Asbestmateriaal	Dringend verwijderen
3. mastiek alu ramen	Asbestmateriaal	Zorgvuldig beheren
6. pleisterwerk wanden	Geen asbest	-

- Eenvoudige handelingen: mag via doe-het-zelf of door werknemer(s) met opleidingsattest eenvoudige handelingen
Asbest golfplaten zijn eenvoudig te verwijderen door ze los te schroeven of de nagels te verwijderen. Zorg dat u tijdens de werken de platen niet breekt. Geen slijpschijven of anders snel draaiend materiaal gebruiken. Tijdens de verwijdering de golfplaten goed bevochtigen om de verspreiding van vezels tegen te gaan.

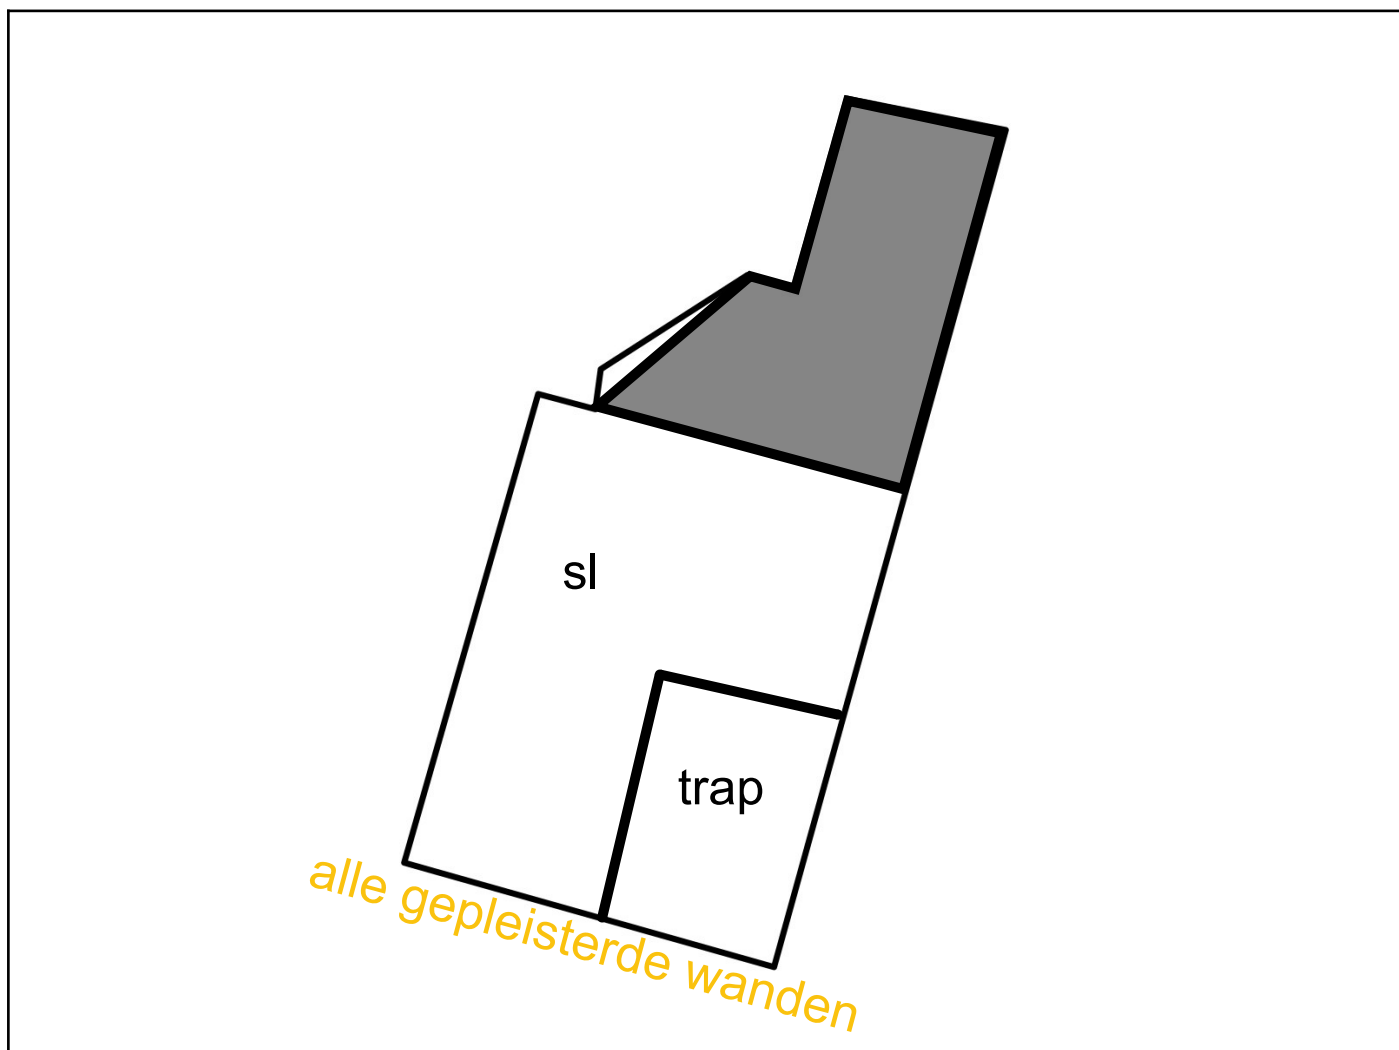
Plan 1.3: Hoofdgebouw plan 2e

Beschrijving	Type	Actie
6. pleisterwerk wanden	Geen asbest	-

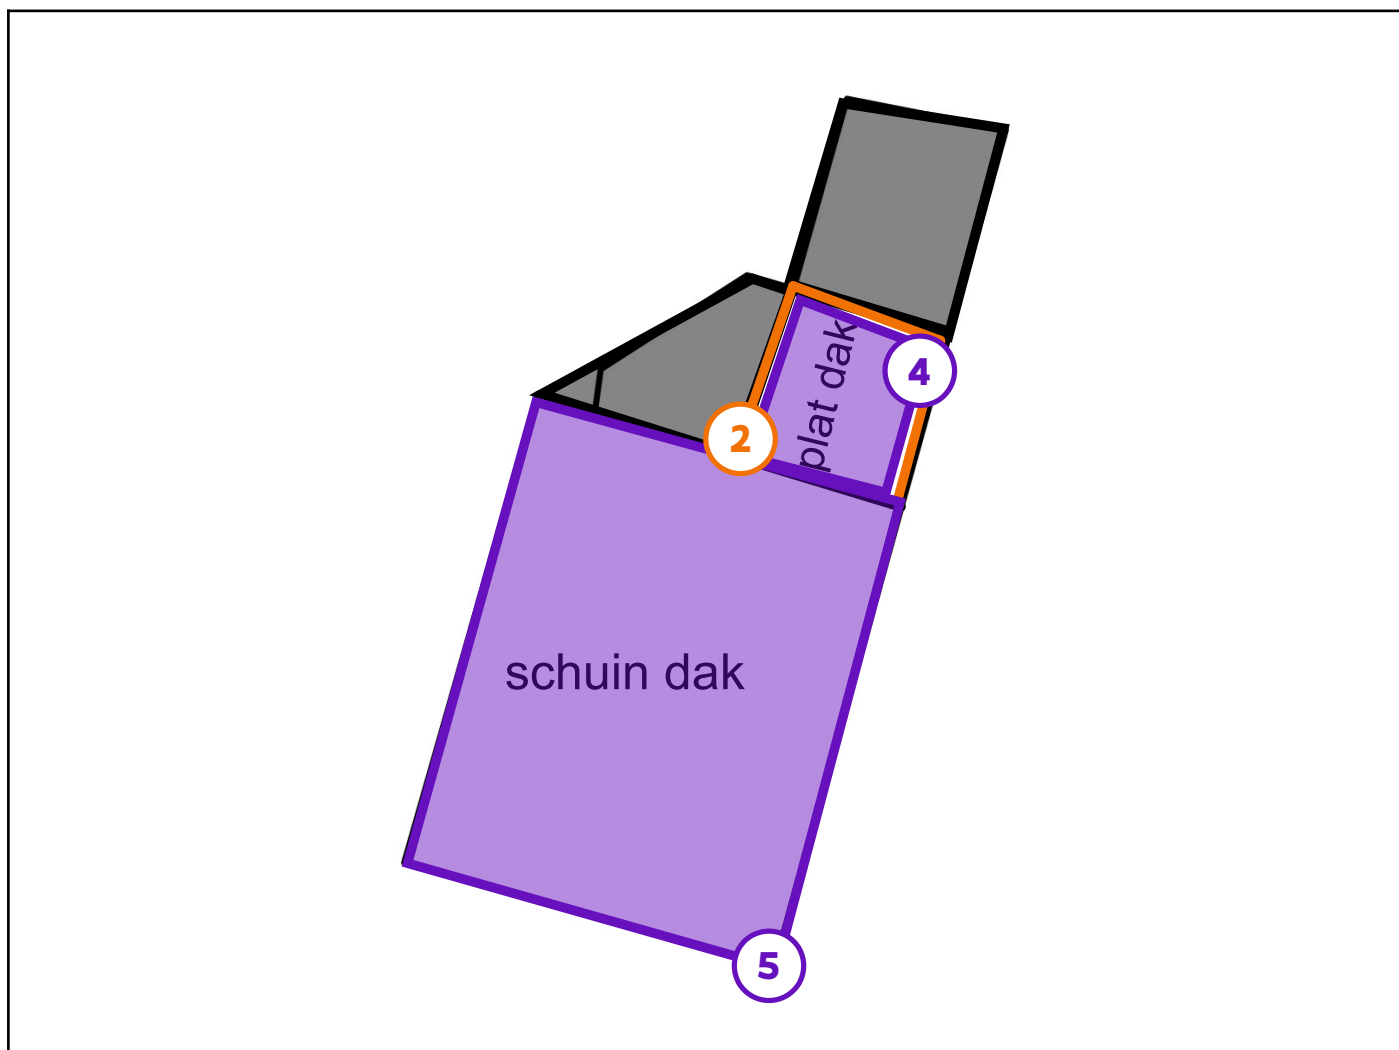
Plan 1.4: Hoofdgebouw plan dak

Beschrijving	Type	Actie
2. Asbest dekstenen	Asbestmateriaal	Verwijderen
4. Roofing dak	Beperking	-
5. Onderdak type: geen	Advies	-
