# Asbestinventarisatetest

Houtmarkt 40, 9450 Haaltert

Attestnummer : 20250121-000111.000

## Niet-asbestveilig

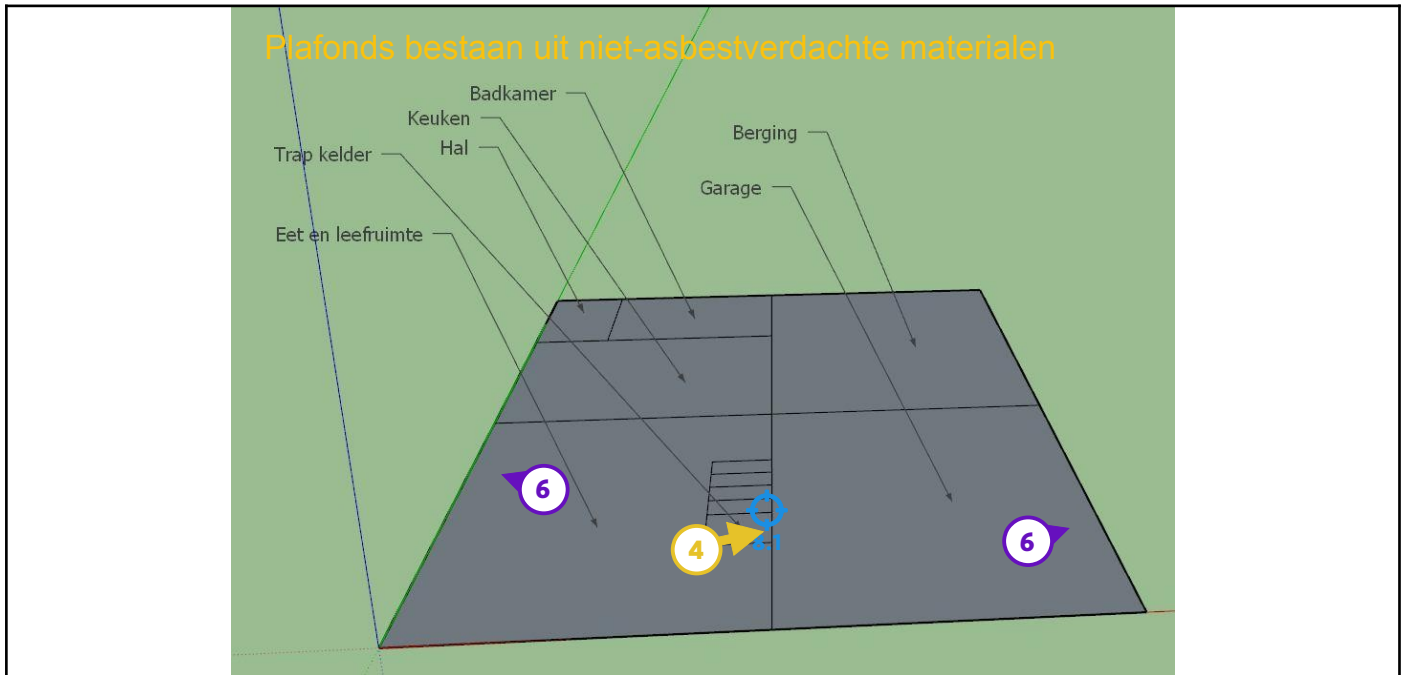
# Plan 1.1: Plan GLV

Beschrijving	Type	Actie
4. Bakelieten elementen	Asbestmateriaal	Zorgvuldig beheren
6. Binnenkant Schouwen	Beperking	-
7. Valse plafonds hout/pvc	Advies	-
8. Pleisterwerk muur	Geen asbest	-
8.1 Code: Pleisterwerk muren	Mengmonster	-

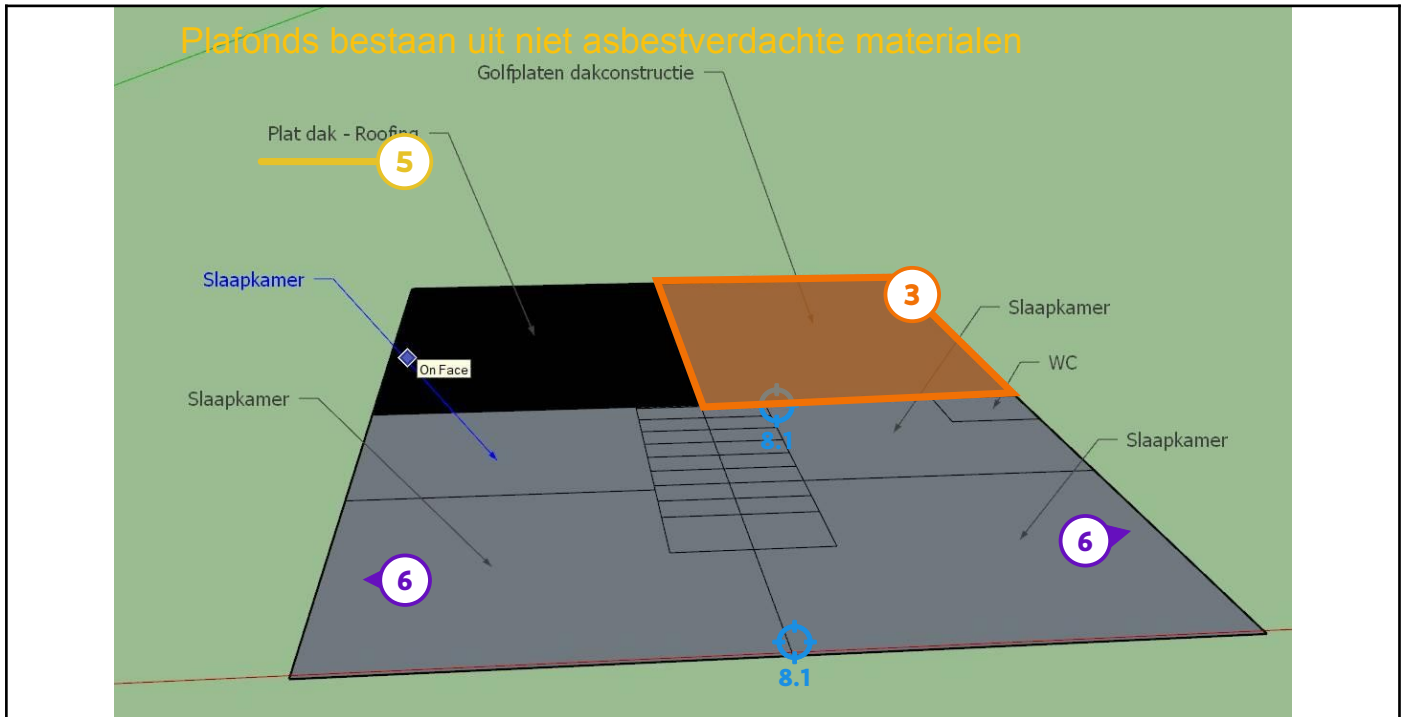
## Plan 1.2: Plan 1e verdieping

Beschrijving	Type	Actie
3. Golfplaten dakconstructie	Asbestmateriaal	<b>Verwijderen</b>
5. Roofing plat dak	Asbestmateriaal	<b>Zorgvuldig beheren</b>
6. Binnenkant Schouwen	Beperking	-
7. Valse plafonds hout/pvc	Advies	-
8. Pleisterwerk muur	Geen asbest	-
8.1 Code: Pleisterwerk muren	Mengmonster	-

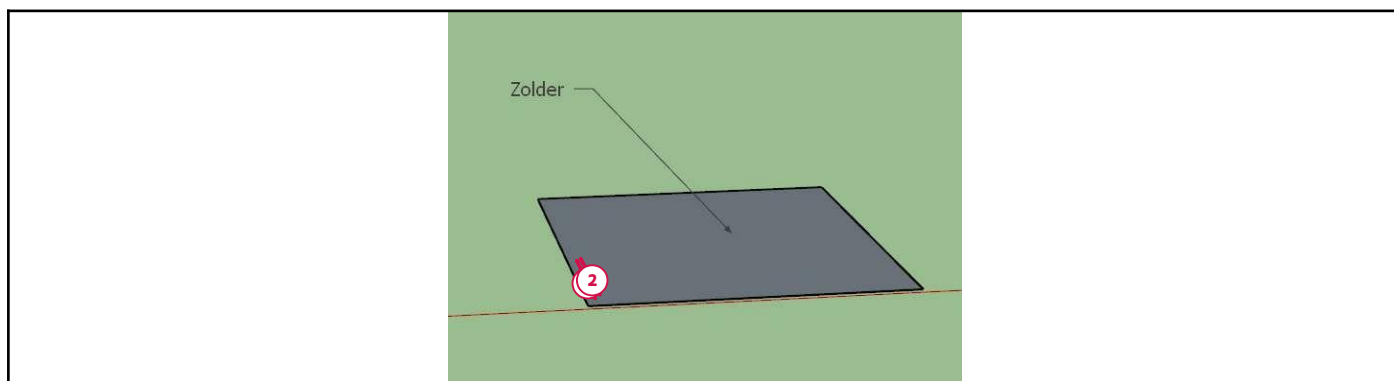
## Plan 1.3: Plan zolder

Beschrijving	Type	Actie
2. Asbestverdachte golfplaten - Zolder	Asbestmateriaal	<a href="#">Dringend verwijderen</a>

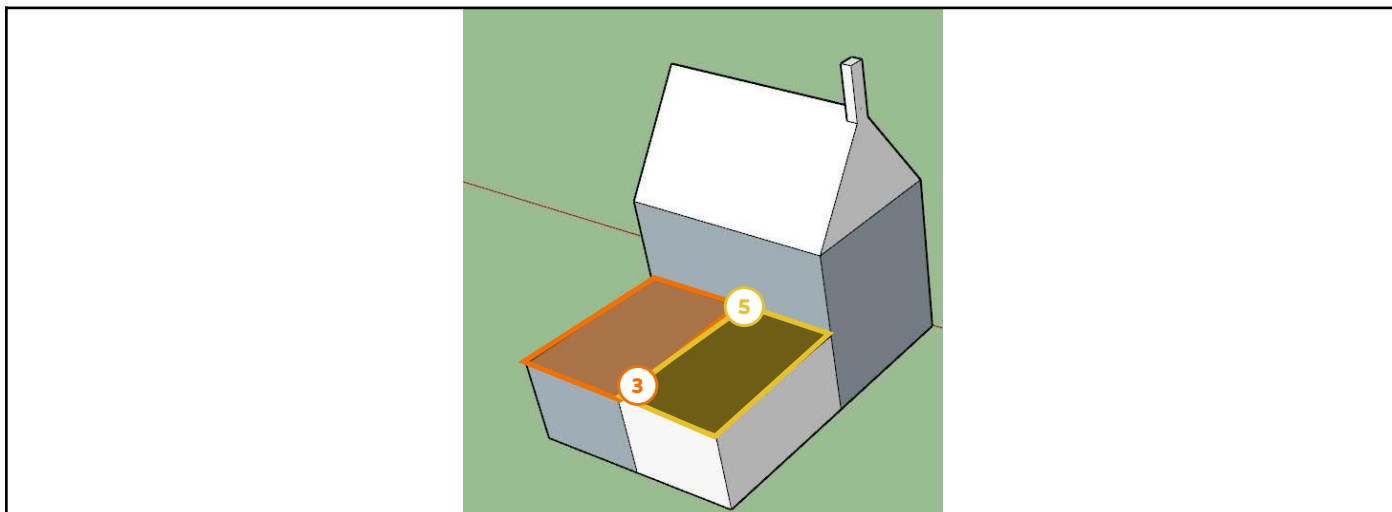
## Plan 1.4: Plan 3D

Beschrijving	Type	Actie
3. Golfplaten dakconstructie	Asbestmateriaal	Verwijderen
5. Roofing plat dak	Asbestmateriaal	Zorgvuldig beheren

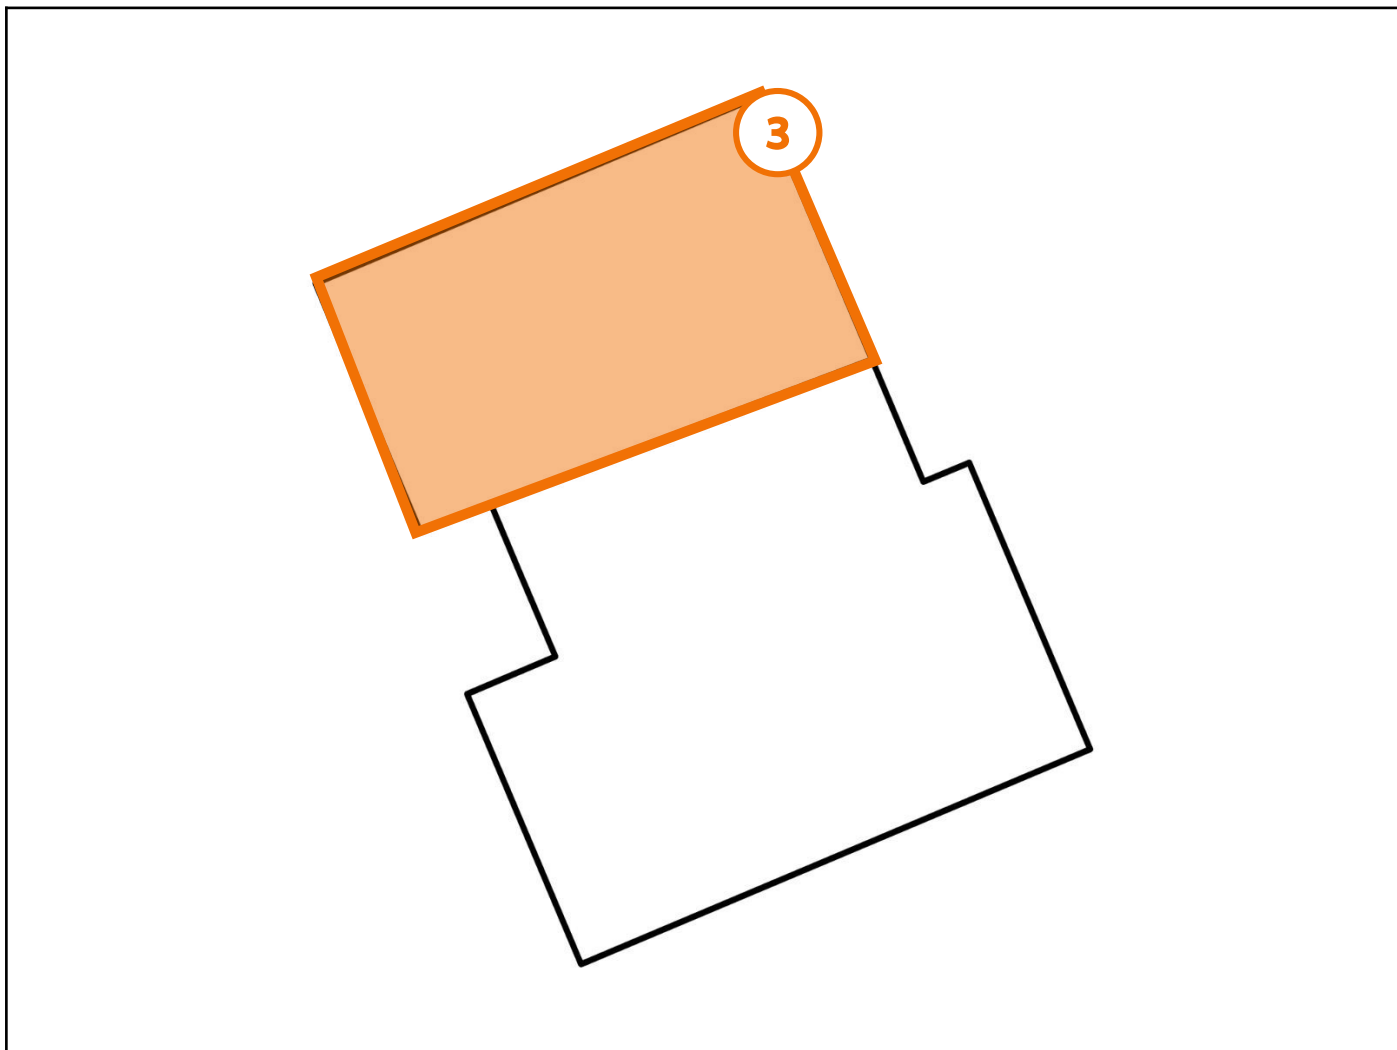
## Plan 3.1: Tuinhuis 2+3 plan

Beschrijving	Type	Actie
3. Golfplaten dakconstructie	Asbestmateriaal	<a href="#">Verwijderen</a>

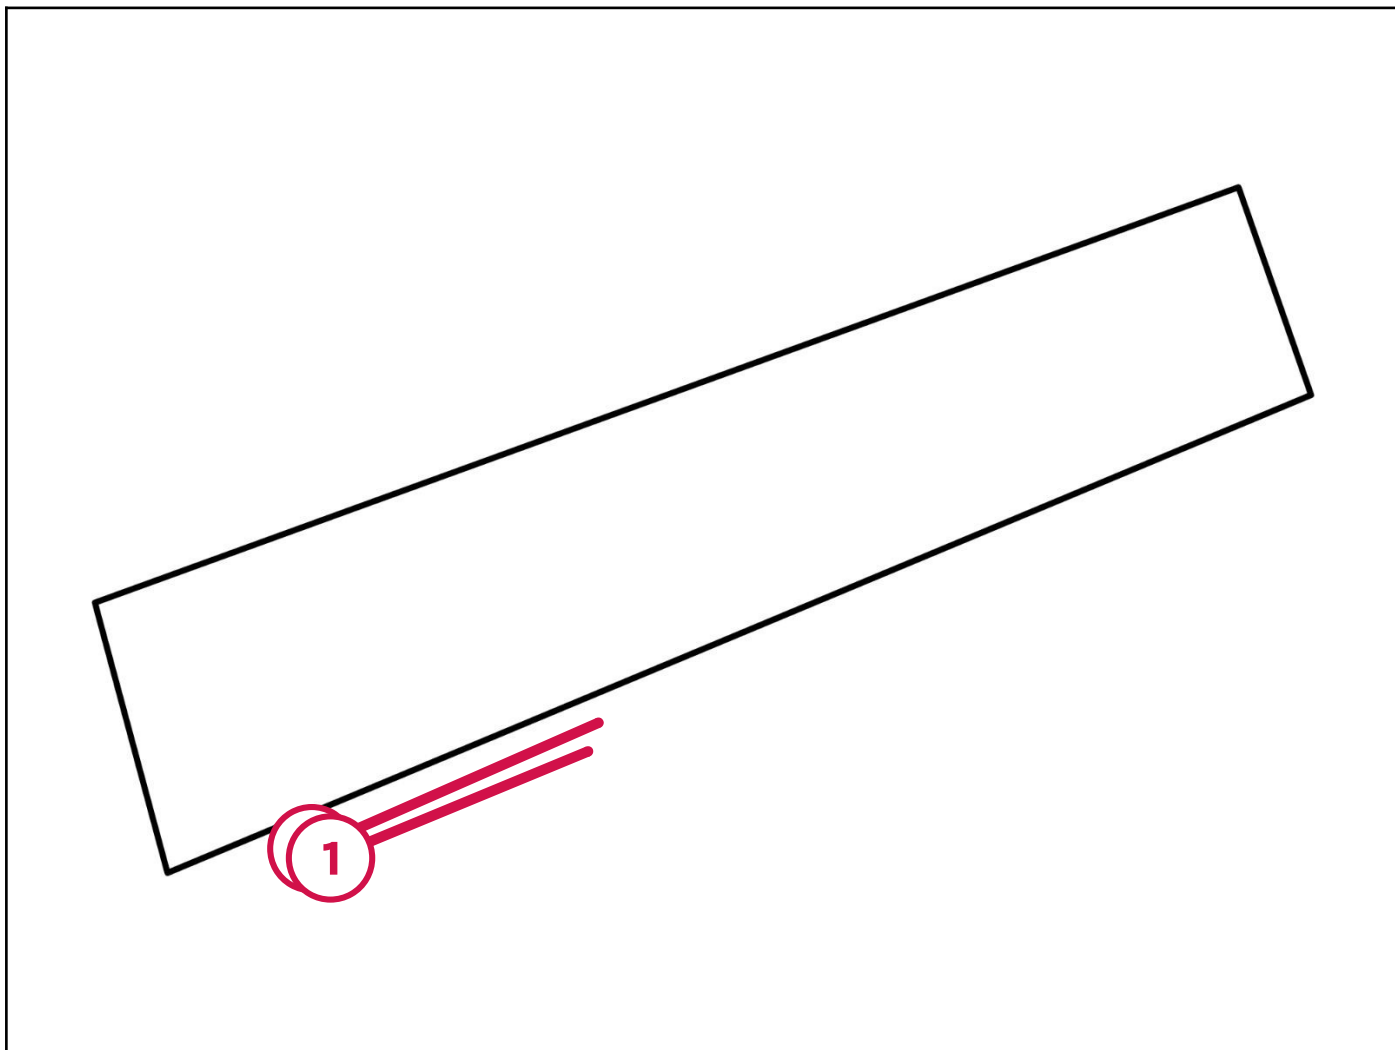
## Plan 4.1: Tuinhuis 4 plan

Beschrijving	Type	Actie
1. Asbestverdachte golfplaten - Tuin	Asbestmateriaal	Dringend verwijderen
