# Asbestinventarisatetest

Pepingensesteenweg 22, 1600 Sint-Pieters-Leeuw

Attestnummer : 20240812-000418.000

## Niet-asbestveilig

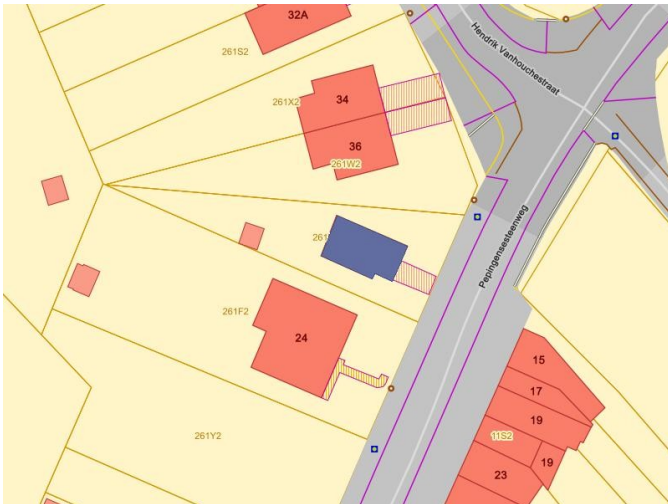
# Zone 1: Hoofdgebouw

- 4 Asbestmaterialen**
- 0 Beperkingen
- 0 Uitsluitingen
- 0 Roerende goederen
- 0 Puin, steenslag, (water)bodem
- 2 Adviezen**
- 3 Geen asbest**

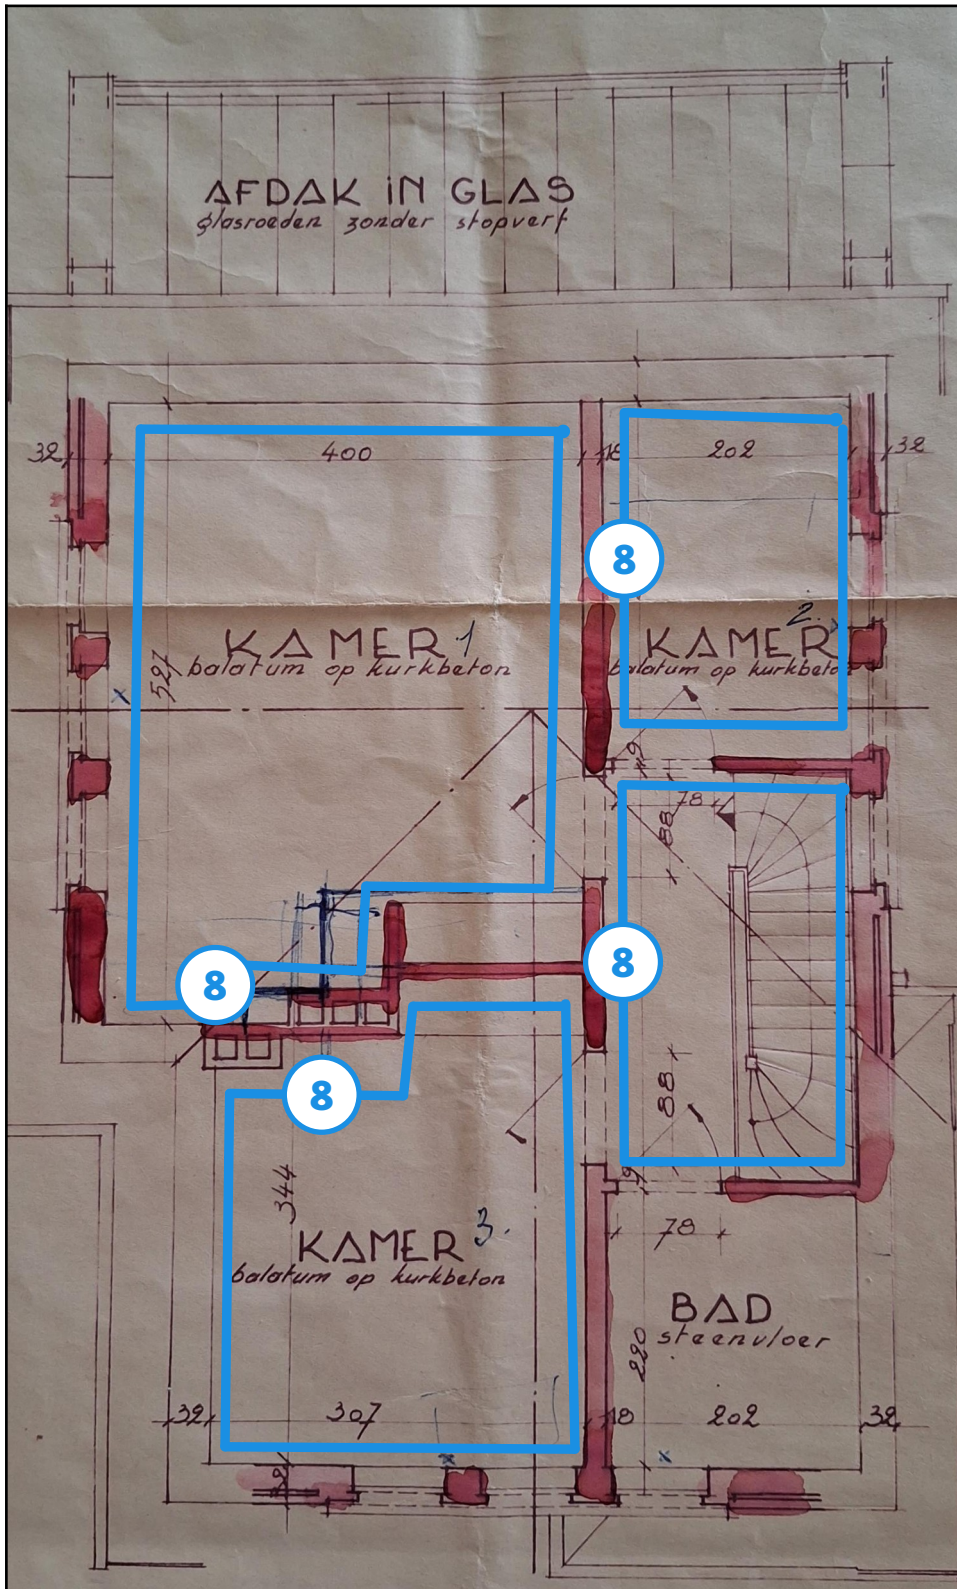
## Plan 1.3: 1ste verdieping

8. Pleister wanden	Geen asbest	-
--------------------	-------------	---

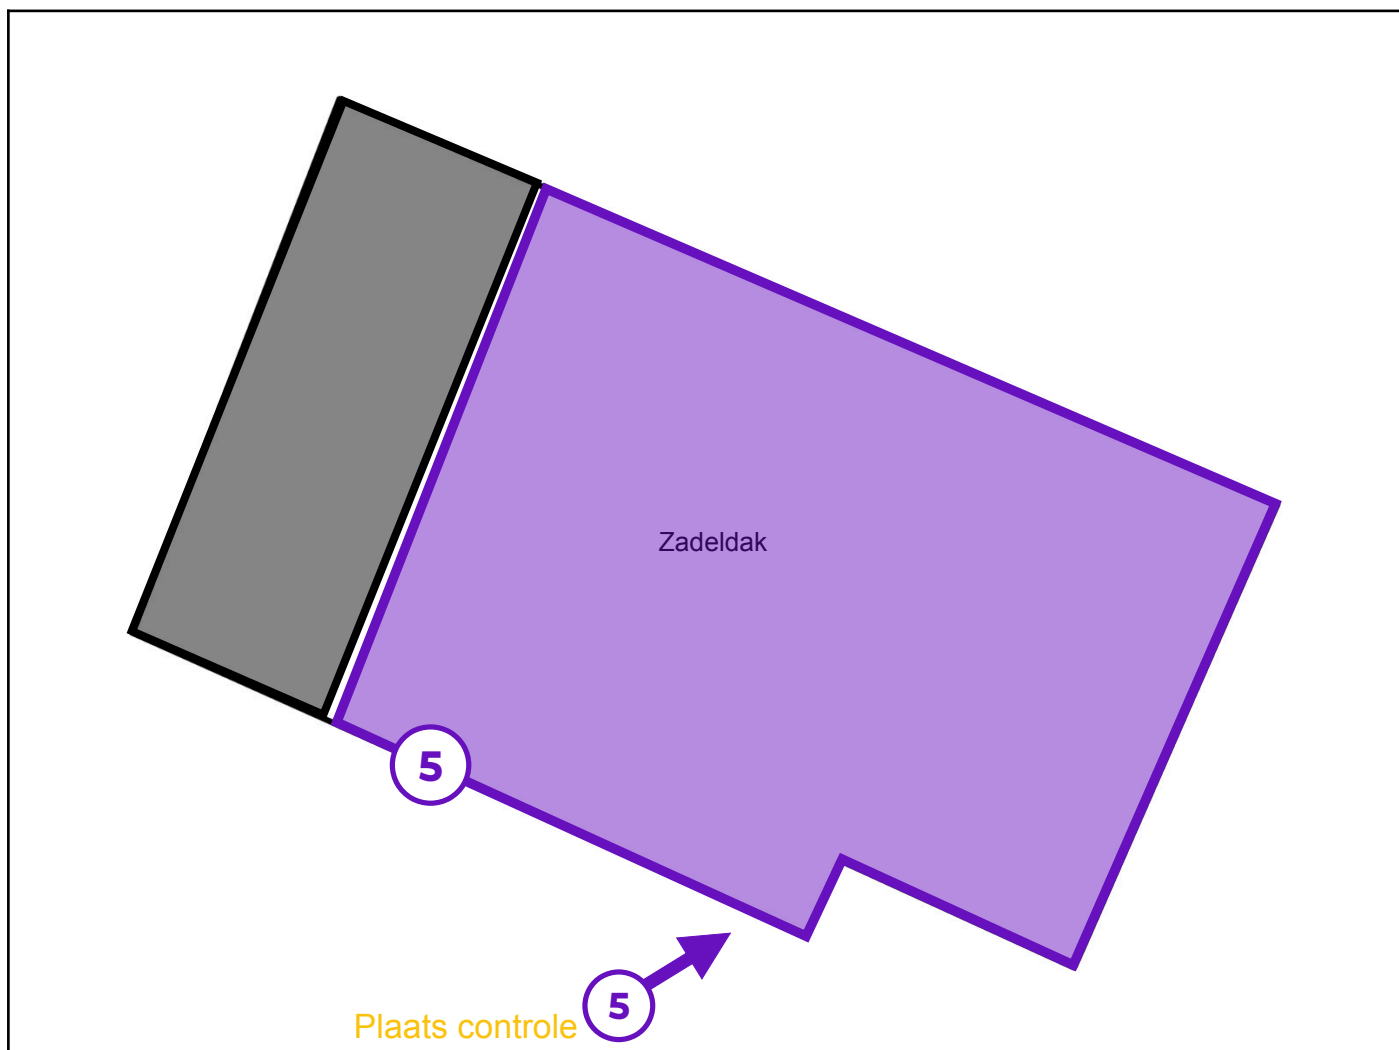
## Plan 1.4: Dak

Beschrijving	Type	Actie
5. Onderdak	Advies	-

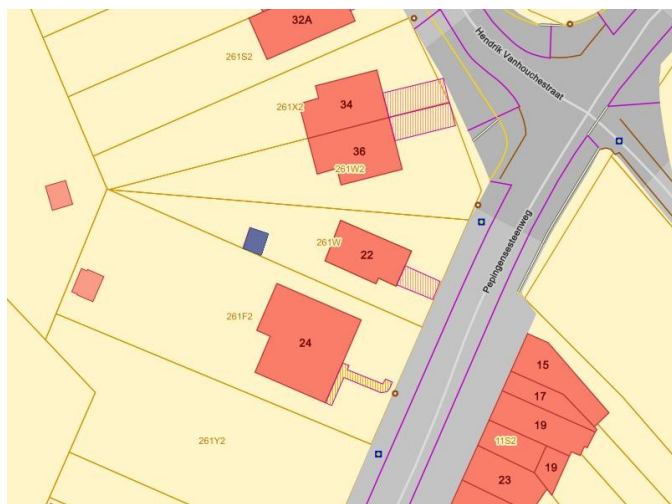
## Zone 2: Bijgebouw

- 0 Asbestmaterialen
- 0 Beperkingen
- 0 Uitsluitingen
- 0 Roerende goederen
- 0 Puin, steenslag, (water)bodem
- 0 Adviezen
- 0 Geen asbest

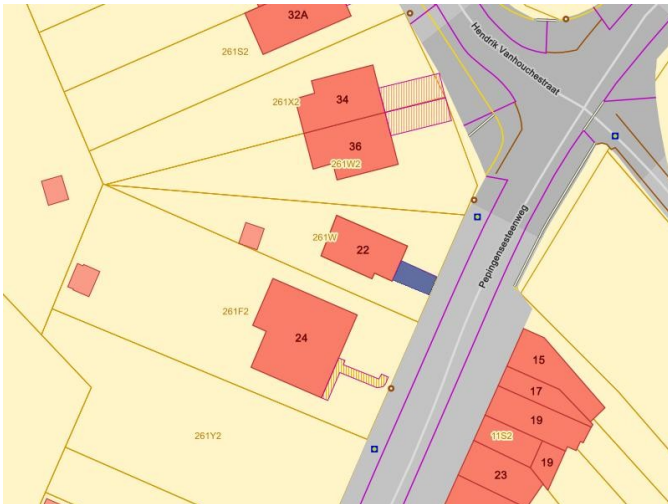
## Zone 3: Ingezonken garagetoegang

- 0 Asbestmaterialen
- 0 Beperkingen
- 0 Uitsluitingen
- 0 Roerende goederen
- 0 Puin, steenslag, (water)bodem
- 0 Adviezen
- 0 Geen asbest
