Asbestinventarisatetest

Stationsstraat 35, 3550 Heusden-Zolder

Attestnummer : 20250327-000319.000

Uitgegeven op : 27.03.2025

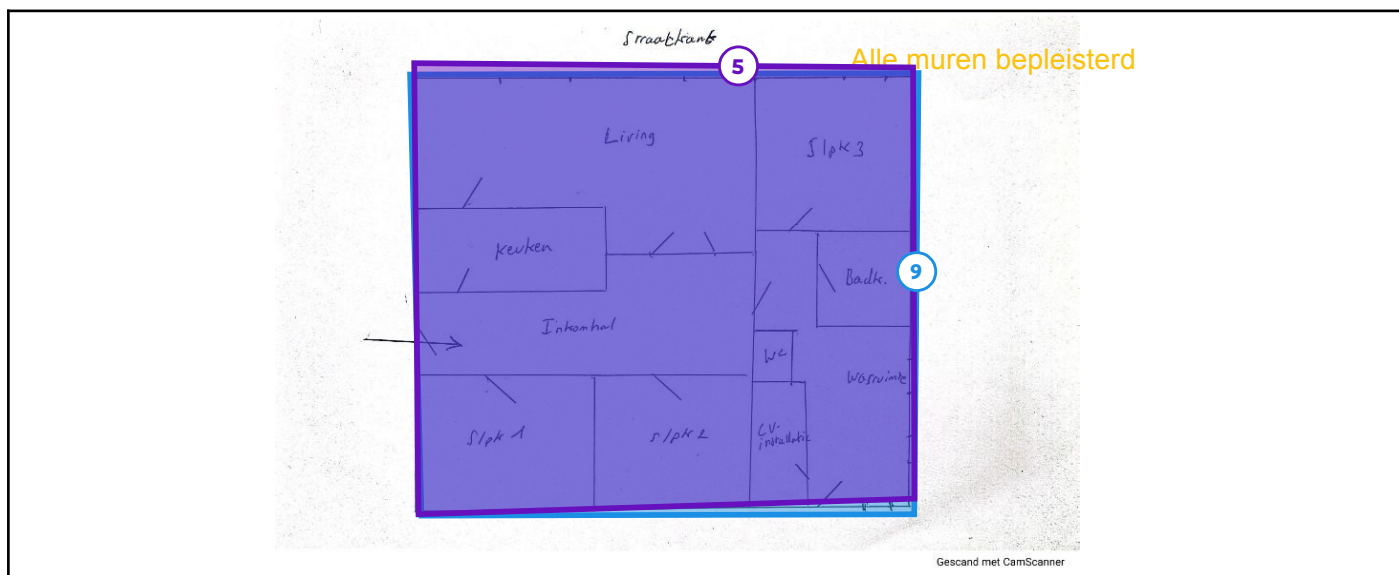
Plan 1.4: Aanduiding Pleisterwerk en plafond

Beschrijving	Type	Actie
5. Plafond hout	Advies	-
9. Pleisterwerk wanden	Geen asbest	-
