# Asbestinventarisatetest

Kwatrechtsteenweg 26, 9230 Wetteren

Attestnummer : 20240310-000068.000

**Niet-asbestveilig**

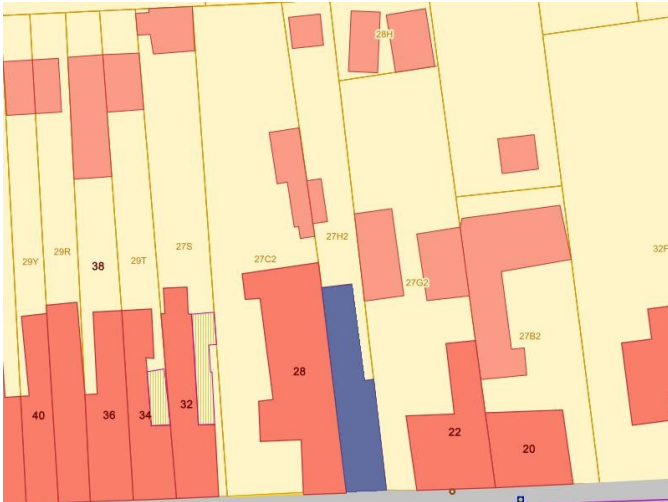
## Zone 1: Hoofdgebouw

Tijdens de inspectie vastgesteld:

### 2 Asbestmaterialen

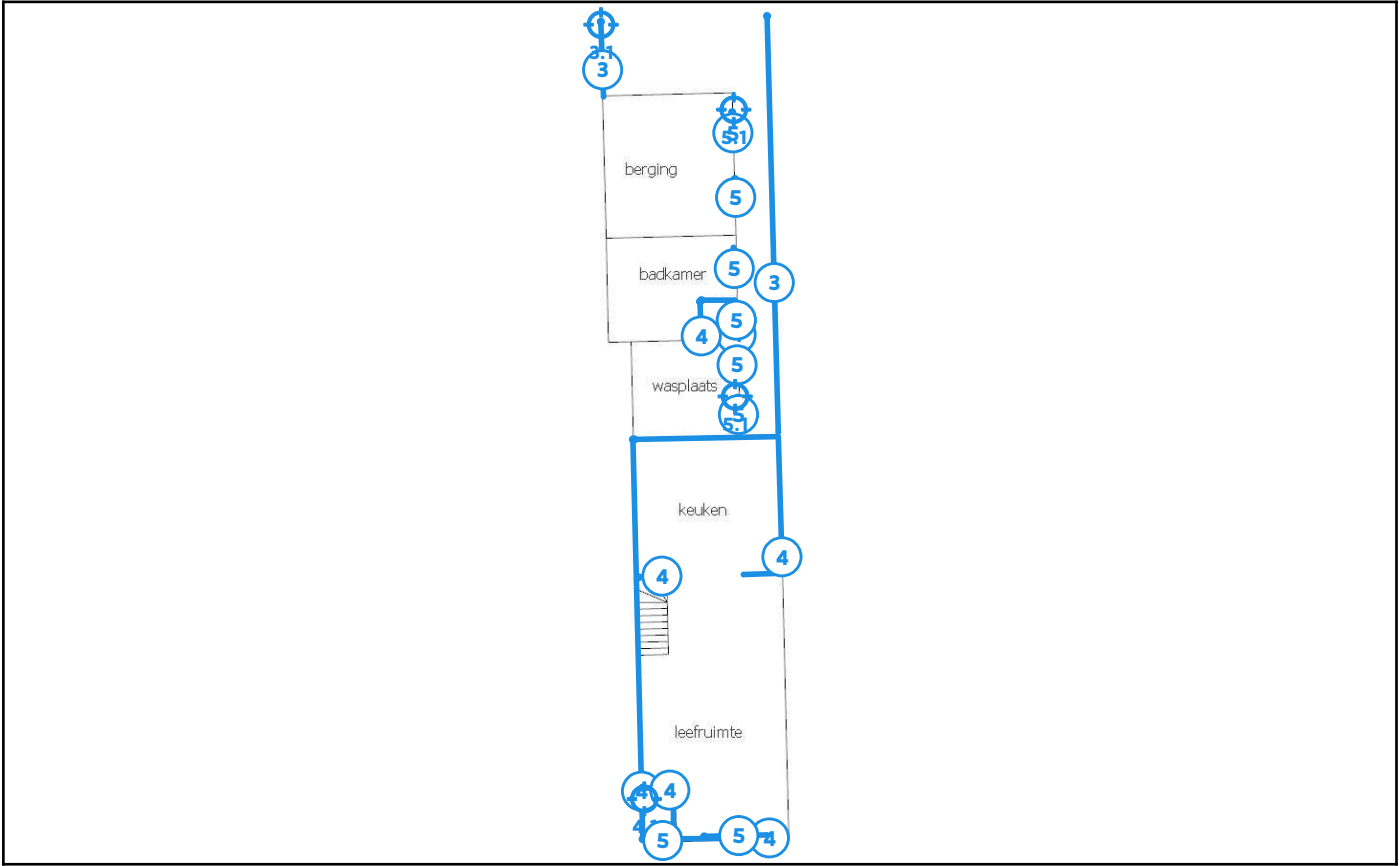
# Plan 1.1: Gelijkvloers +0

| Beschrijving | Type | Actie |
|---|---|---|
| 2. Onderdak menuiserite | Asbestmateriaal | Zorgvuldig beheren |

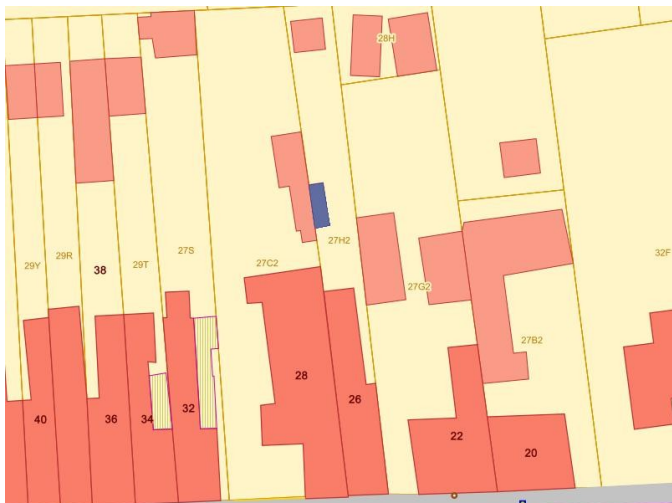
## Zone 2: Bijgebouw

Tijdens de inspectie vastgesteld:

**1 Asbestmateriaal**

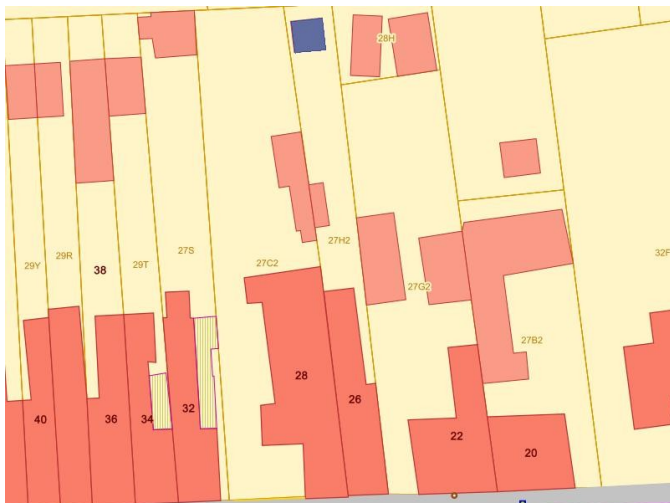
## Zone 3: Bijgebouw

- 0 Asbestmaterialen
- 0 Beperkingen
- 0 Uitsluitingen
- 0 Roerende goederen
- 0 Puin, steenslag, (water)bodem
- 0 Adviezen
- 0 Geen asbest
