# Asbestinventarisatetest

Kasteelbrakelsesteenweg 218, 1502 Halle

Attestnummer : 20250311-000384.000

Uitgegeven op : 11.03.2025

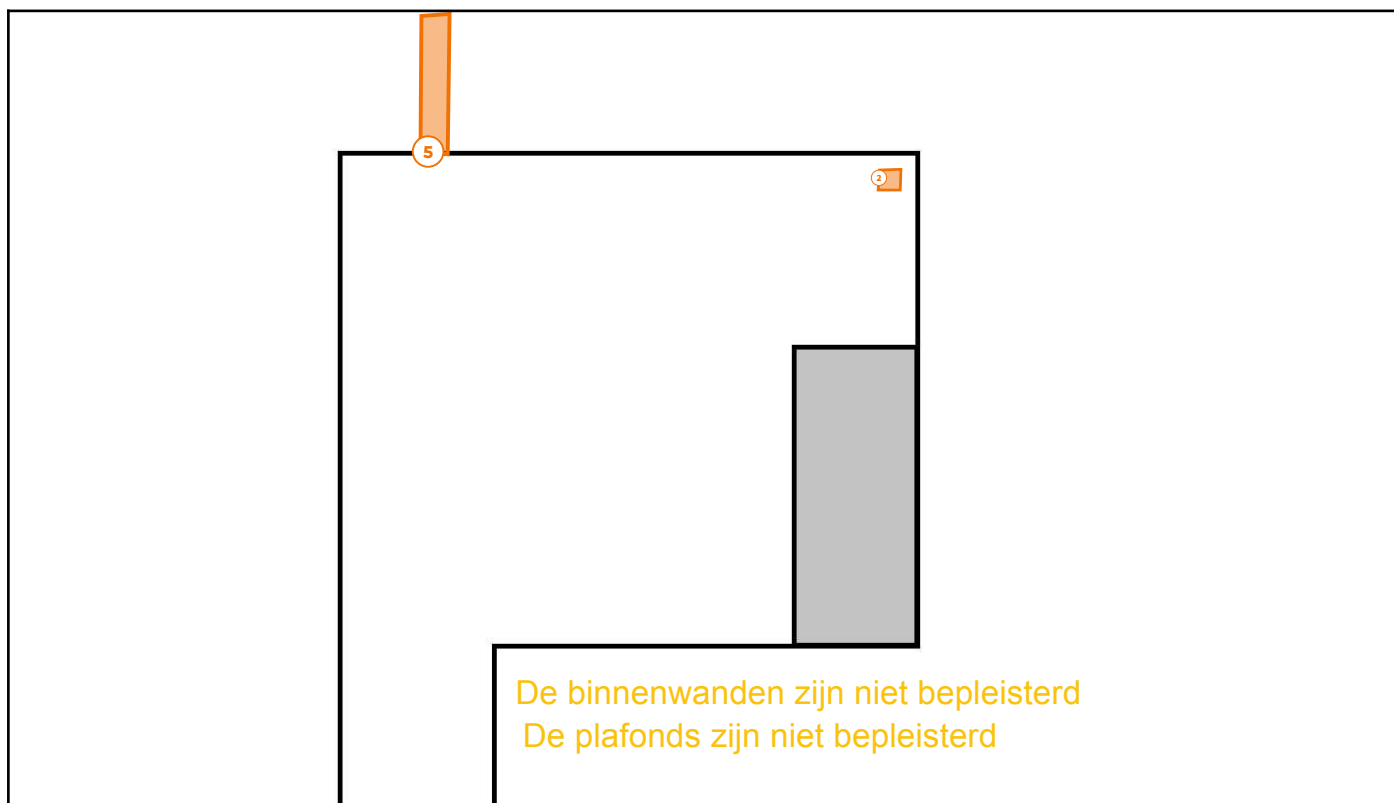
## Plan 1.1: Kelder

Beschrijving	Type	Actie
2. Afdichting kraantje kelder	Asbestmateriaal	<a href="#">Verwijderen</a>
5. Cementbuis kelder	Asbestmateriaal	<a href="#">Verwijderen</a>
7. Plafonds	Advies	-
13. Pleisterwerk muren	Geen asbest	-

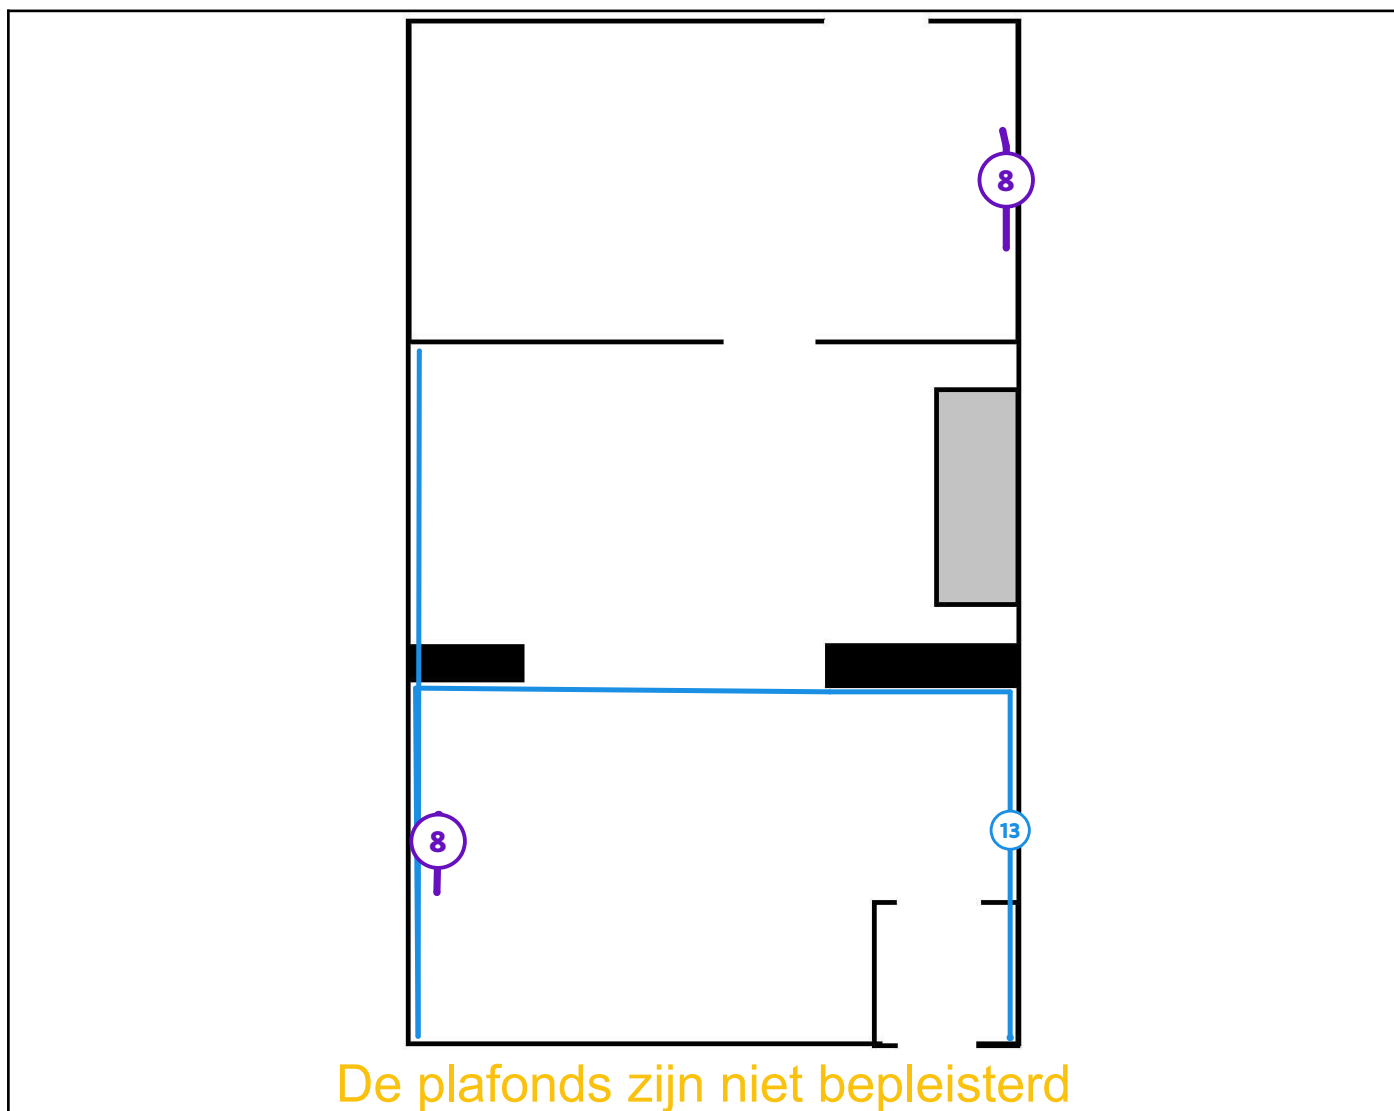
## Plan 1.2: Gelijkvloers

Beschrijving	Type	Actie
7. Plafonds	Advies	-
8. Afdichtingen kachels	Advies	-
13. Pleisterwerk muren	Geen asbest	-

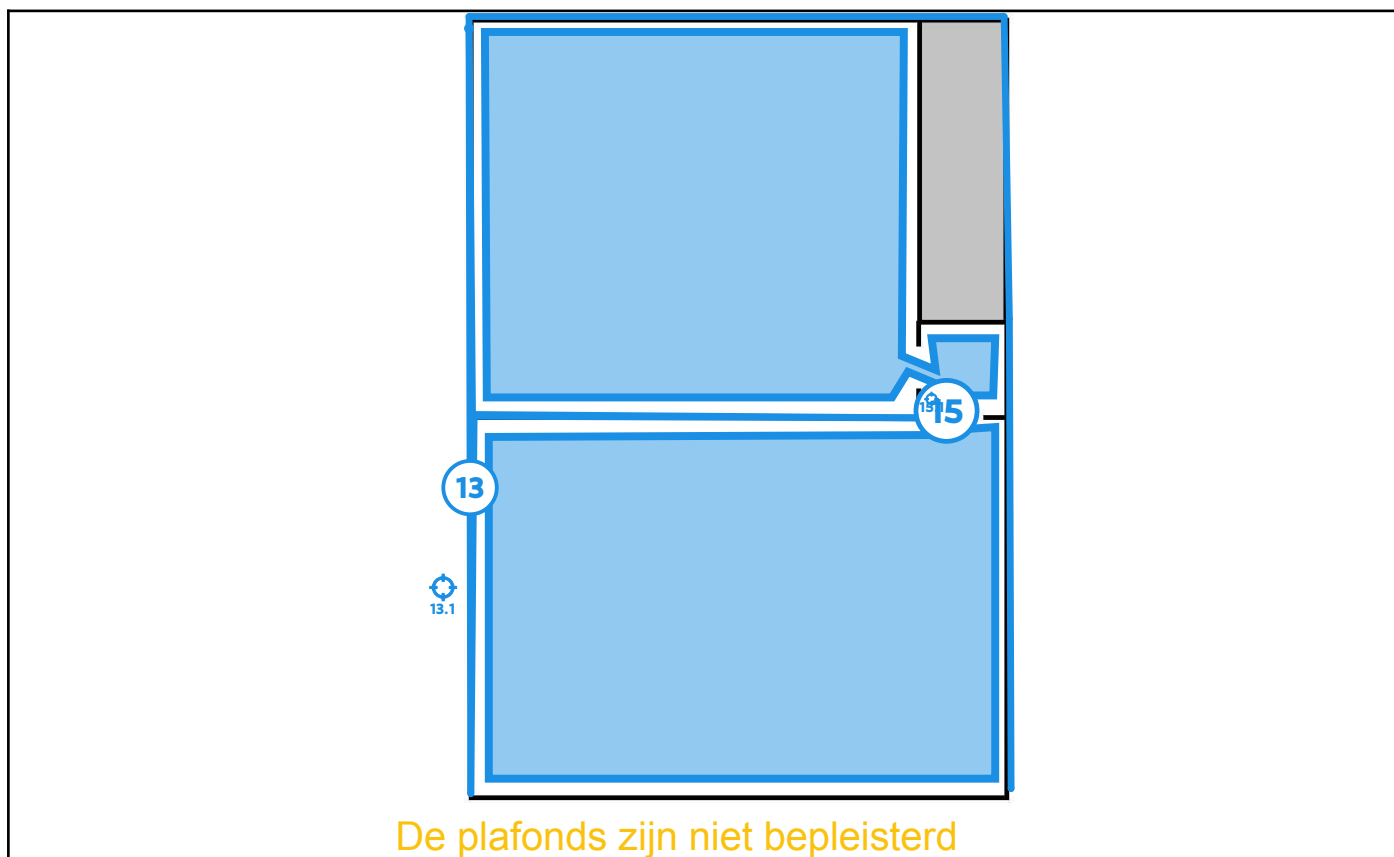
## Plan 1.3: 1ste verdiep

Beschrijving	Type	Actie
7. Plafonds	Advies	-
13. Pleisterwerk muren	Geen asbest	-
13.1 Code: 3510	Mengmonster	-
15. Vinylvloerbekleding 1ste verdiep	Geen asbest	-
15.1 Code: 3513	Puntmonster	-

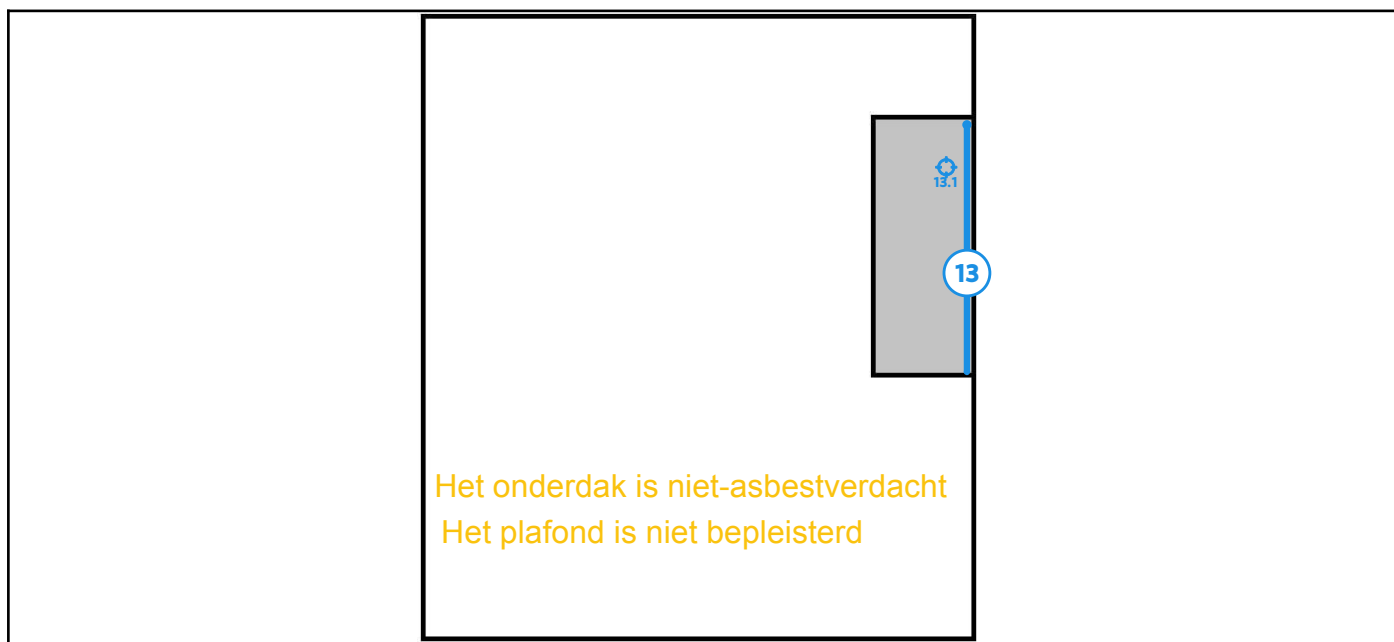
## Plan 1.4: Zolder

Beschrijving	Type	Actie
7. Plafonds	Advies	-
9. Onderdak	Advies	-
13. Pleisterwerk muren	Geen asbest	-
13.1 Code: 3510	Mengmonster	-

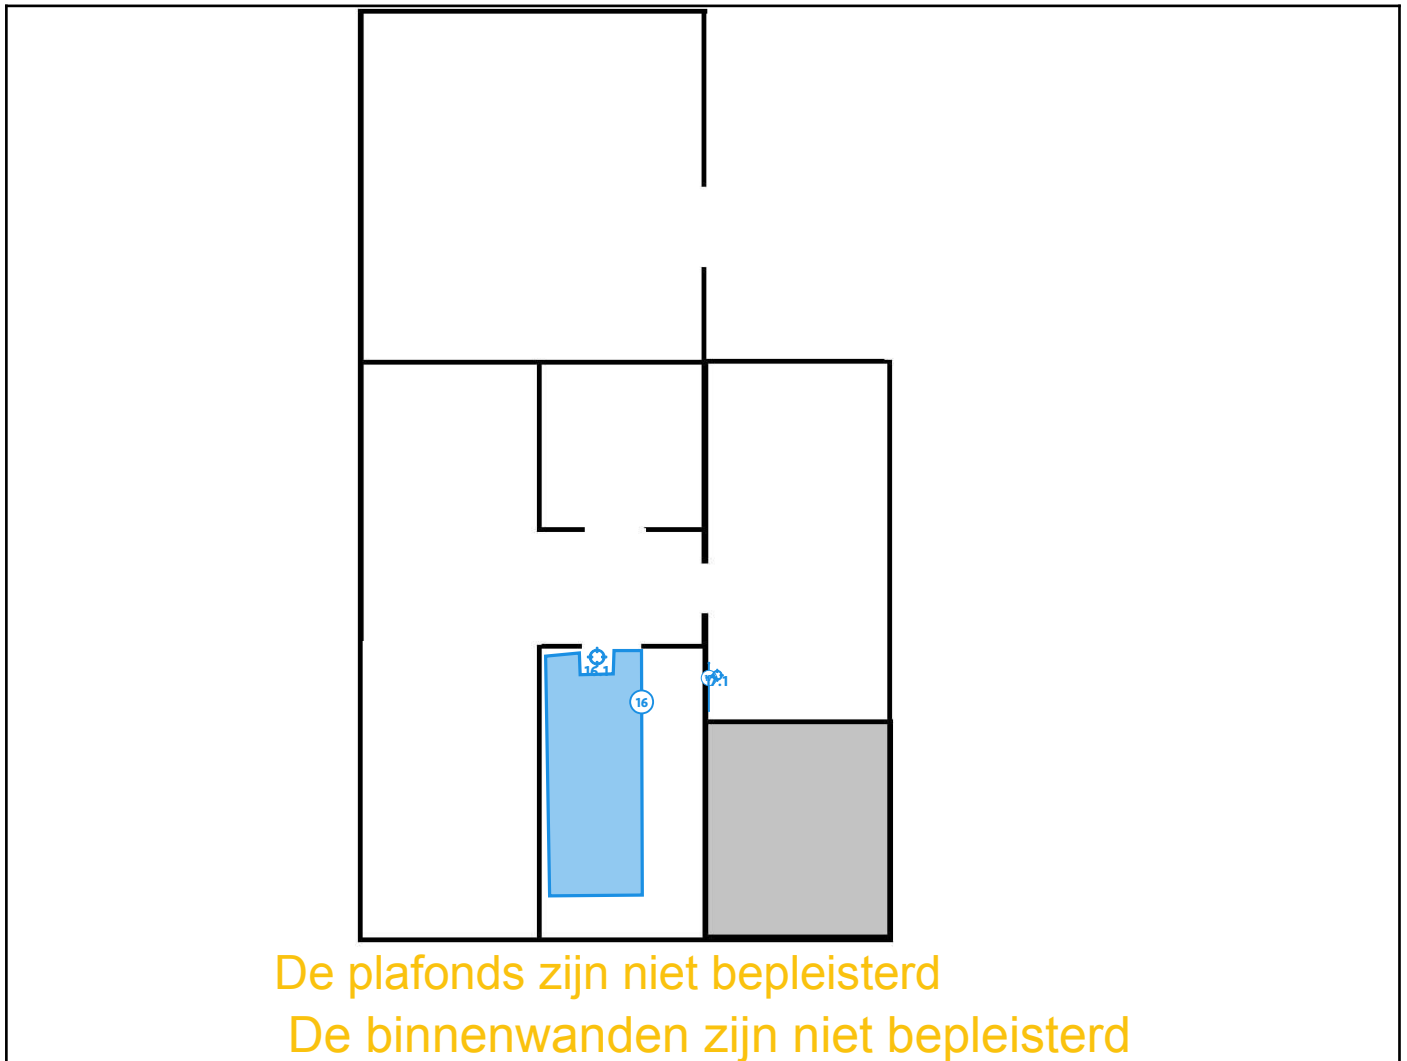
## Plan 1.5: Koterijen

Beschrijving	Type	Actie
7. Plafonds	Advies	-
13. Pleisterwerk muren	Geen asbest	-
16. Vinylvloerbekleding badkamer	Geen asbest	-
16.1 Code: 3512	Puntmonster	-
17. Afdichting raam badkamer	Geen asbest	-
17.1 Code: 3511	Puntmonster	-

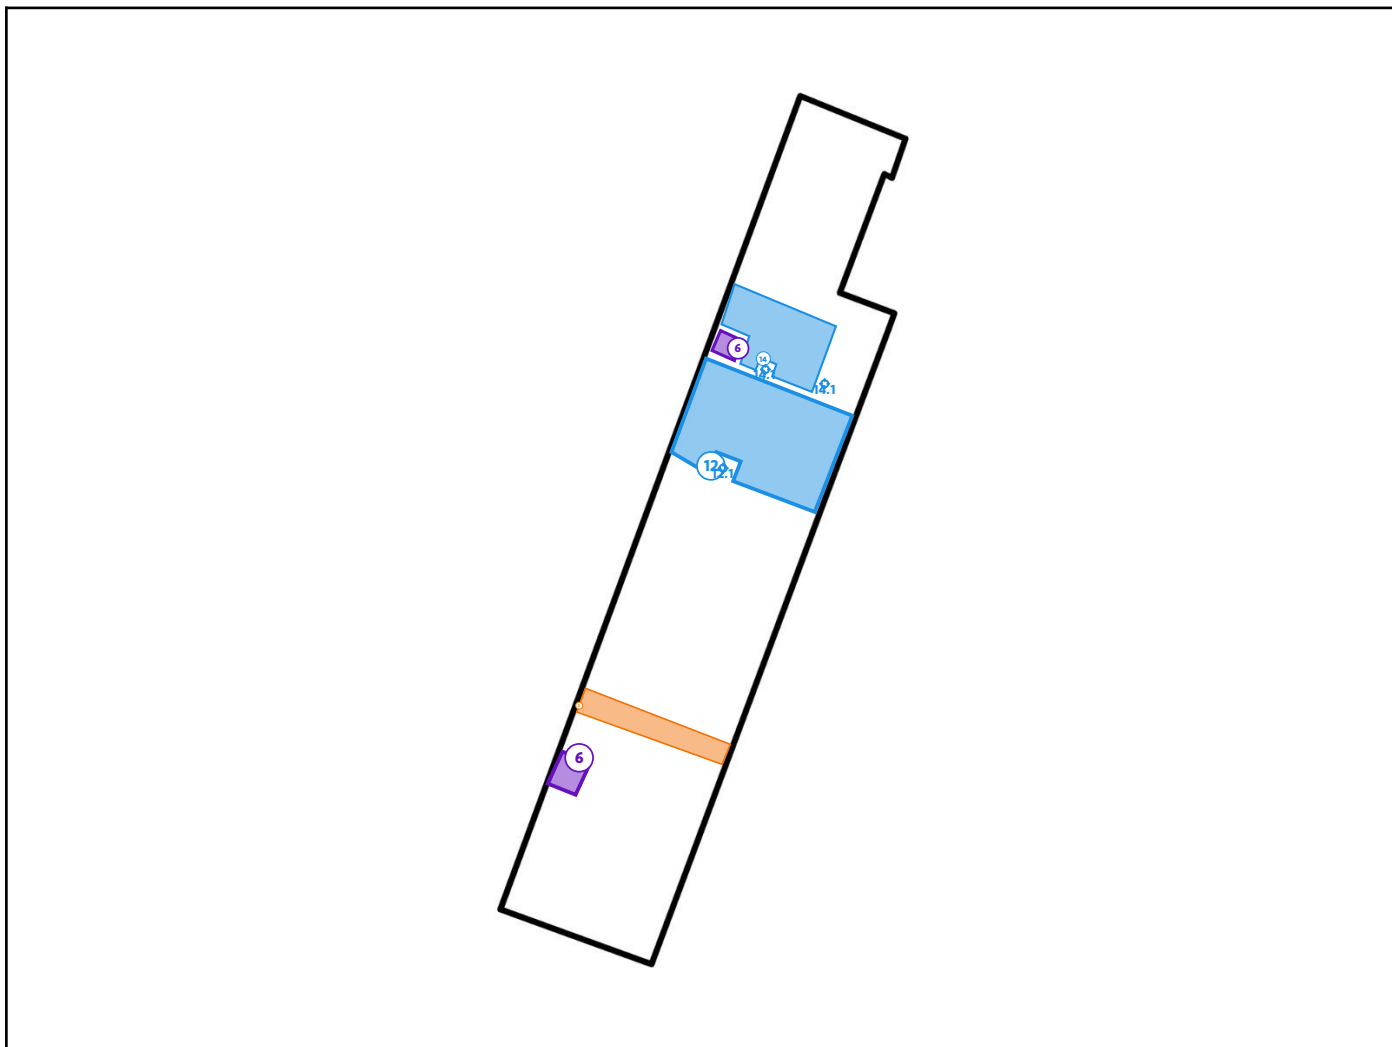
## Plan 1.6: Bovenaanzicht

Beschrijving	Type	Actie
3. Nokpannen woning	Asbestmateriaal	<a href="#">Verwijderen</a>
6. Gemetselde schouwen	Beperking	-
12. Roofing dak 1ste verdiep	Geen asbest	-
12.1 Code: 3515	Puntmonster	-
14. Roofing dak koterijen	Geen asbest	-
14.1 Code: 3514	Mengmonster	-

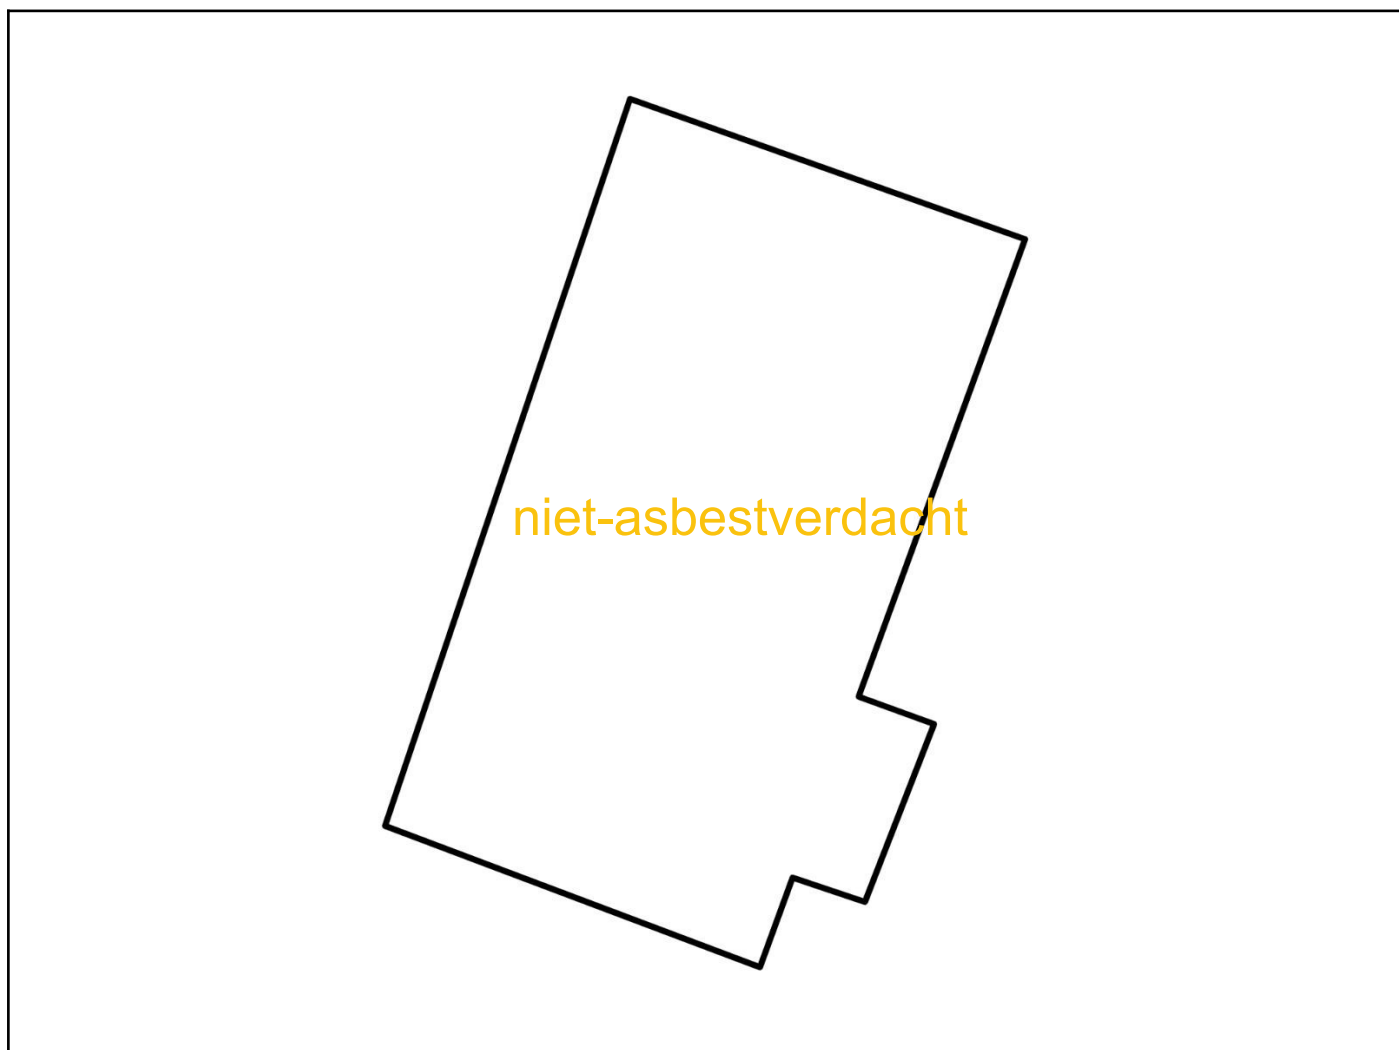
## Plan 2.1: Gelijkvloers

Beschrijving	Type	Actie
11. Binnenzijde duiventil	Advies	-

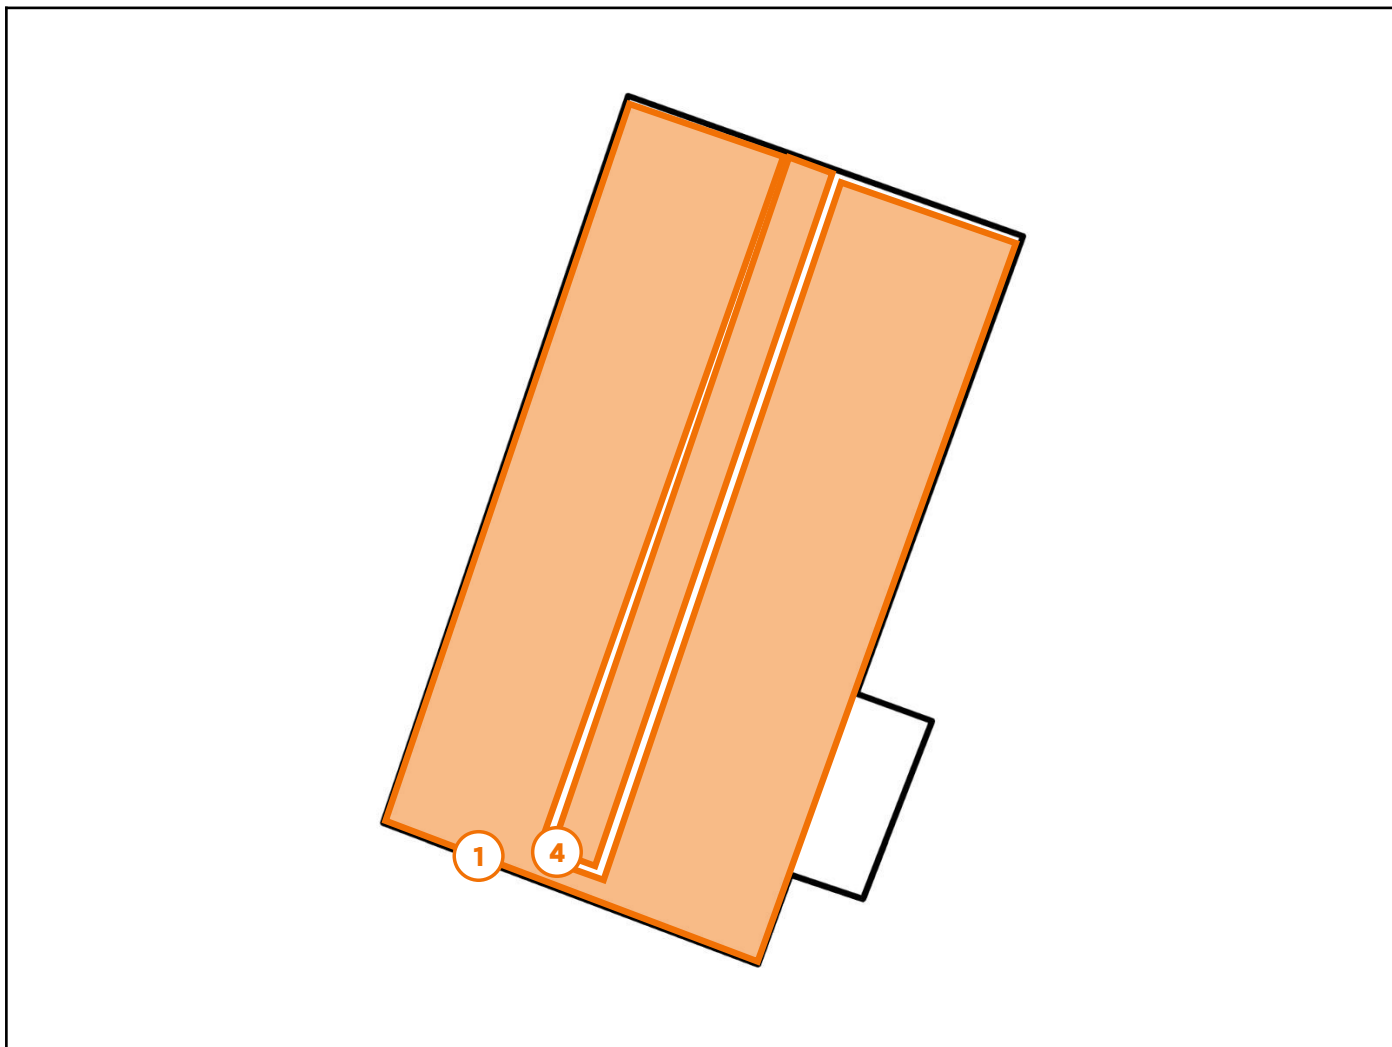
## Plan 2.2: Bovenaanzicht

Beschrijving	Type	Actie
1. Golfplaten dak duiventil	Asbestmateriaal	<a href="#">Verwijderen</a>
4. Nokpannen duiventil	Asbestmateriaal	<a href="#">Verwijderen</a>

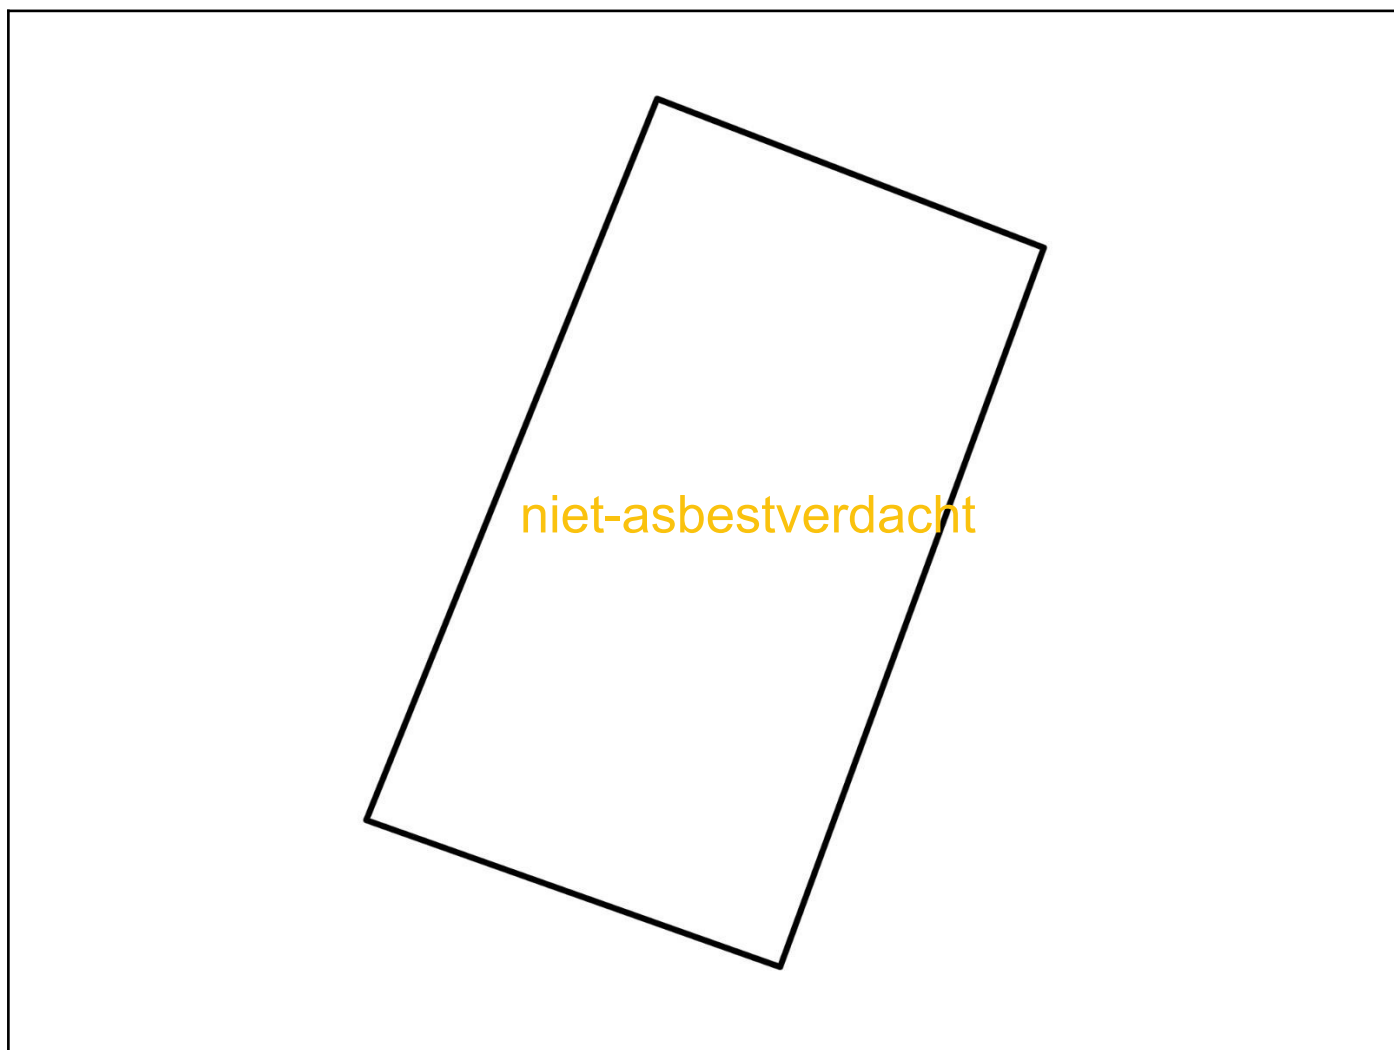
## Plan 3.1: Bovenaanzicht

Beschrijving	Type	Actie
10. Tuinhuis	Advies	-
