# Asbestinventarisatetest

Voetpad 24, 3550 Heusden-Zolder

Attestnummer : 20250325-000143.000

Uitgegeven op : 25.03.2025

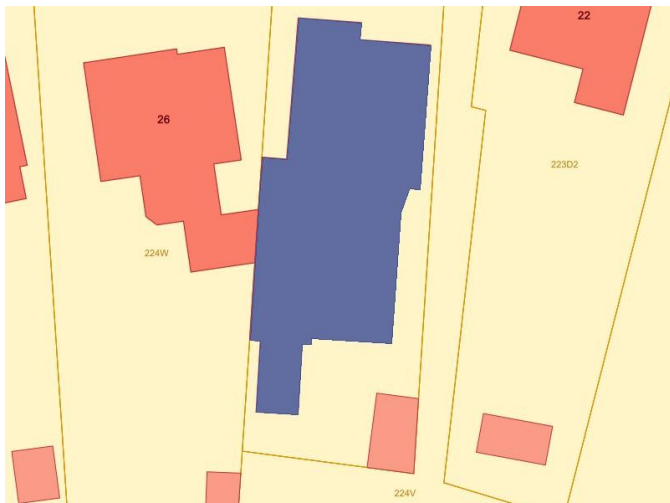
## Zone 1: Hoofdgebouw

- 3 Asbestmaterialen**
- 0 Beperkingen
- 0 Uitsluitingen
- 0 Roerende goederen
- 0 Puin, steenslag, (water)bodem
- 1 Advies**
- 2 Geen asbest**

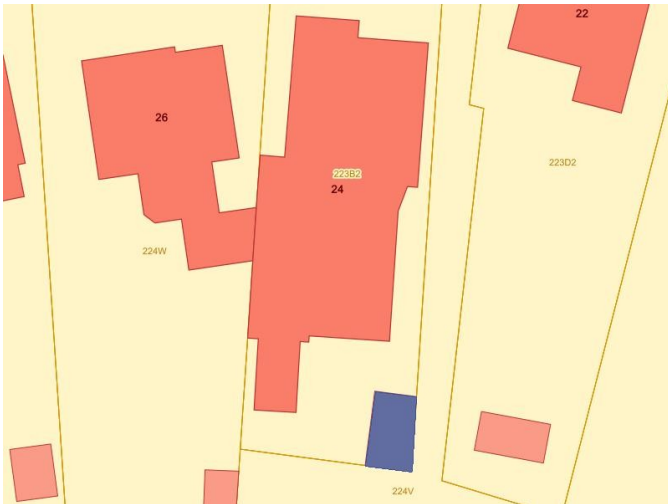
## Zone 2: Open bergplaats

- 2 Asbestmaterialen**
- 0 Beperkingen
- 0 Uitsluitingen
- 0 Roerende goederen
- 0 Puin, steenslag, (water)bodem
- 0 Adviezen
- 0 Geen asbest

| Beschrijving | Type | Actie |
|---|---|---|
| 3. Golfplaten in de tuin | Asbestmateriaal | Dringend verwijderen |

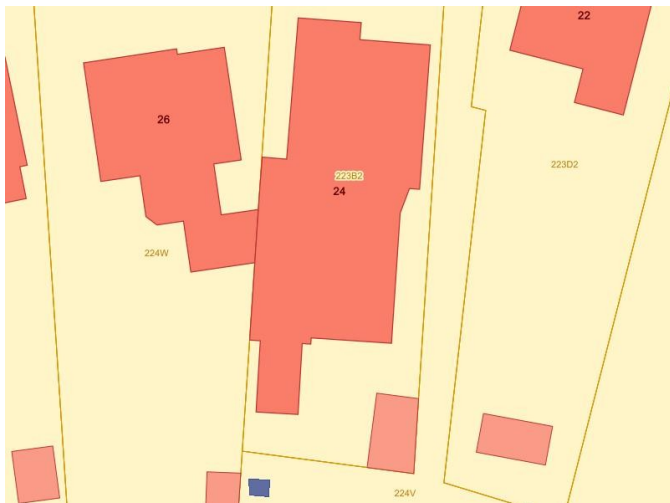
## Zone 3: Kippenhok

- 1 Asbestmateriaal**
- 0 Beperkingen
- 0 Uitsluitingen
- 0 Roerende goederen
- 0 Puin, steenslag, (water)bodem
- 0 Adviezen
- 0 Geen asbest

| Beschrijving | Type | Actie |
|---|---|---|
| 1. Golfplaten bergplaats en kippenhok | Asbestmateriaal | Dringend verwijderen |

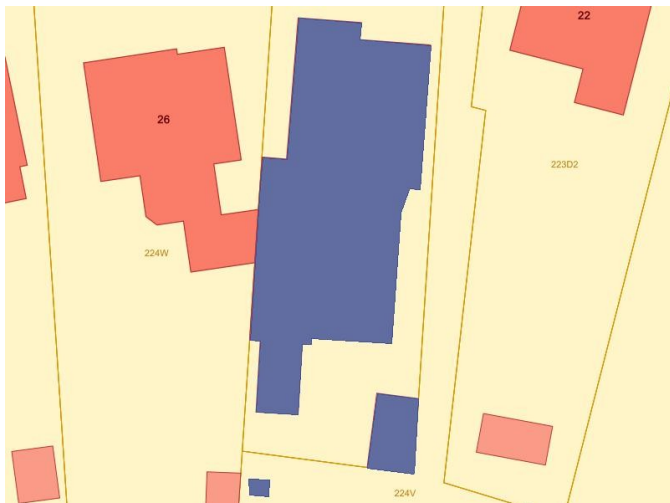
## Zone 4: Overig gebied

- 1 Asbestmateriaal**
- 0 Beperkingen
- 0 Roerende goederen
- 0 Puin, steenslag, (water)bodem
- 0 Adviezen
- 0 Geen asbest
