Asbestinventarisatetest

Paddestraat 5, 9340 Lede

Niet-asbestveilig

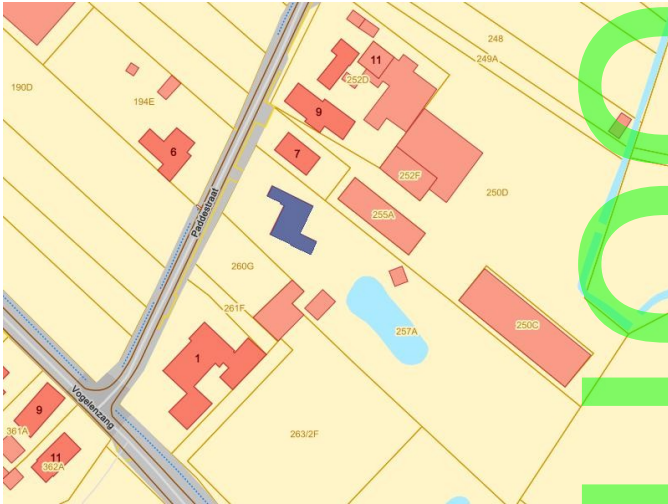
Zone 1: Hoofdgebouw

- 1 Asbestmateriaal**
- 0 Beperkingen
- 0 Uitsluitingen
- 0 Roerende goederen
- 0 Puin, steenslag, (water)bodem
- 2 Adviezen**
- 2 Geen asbest**

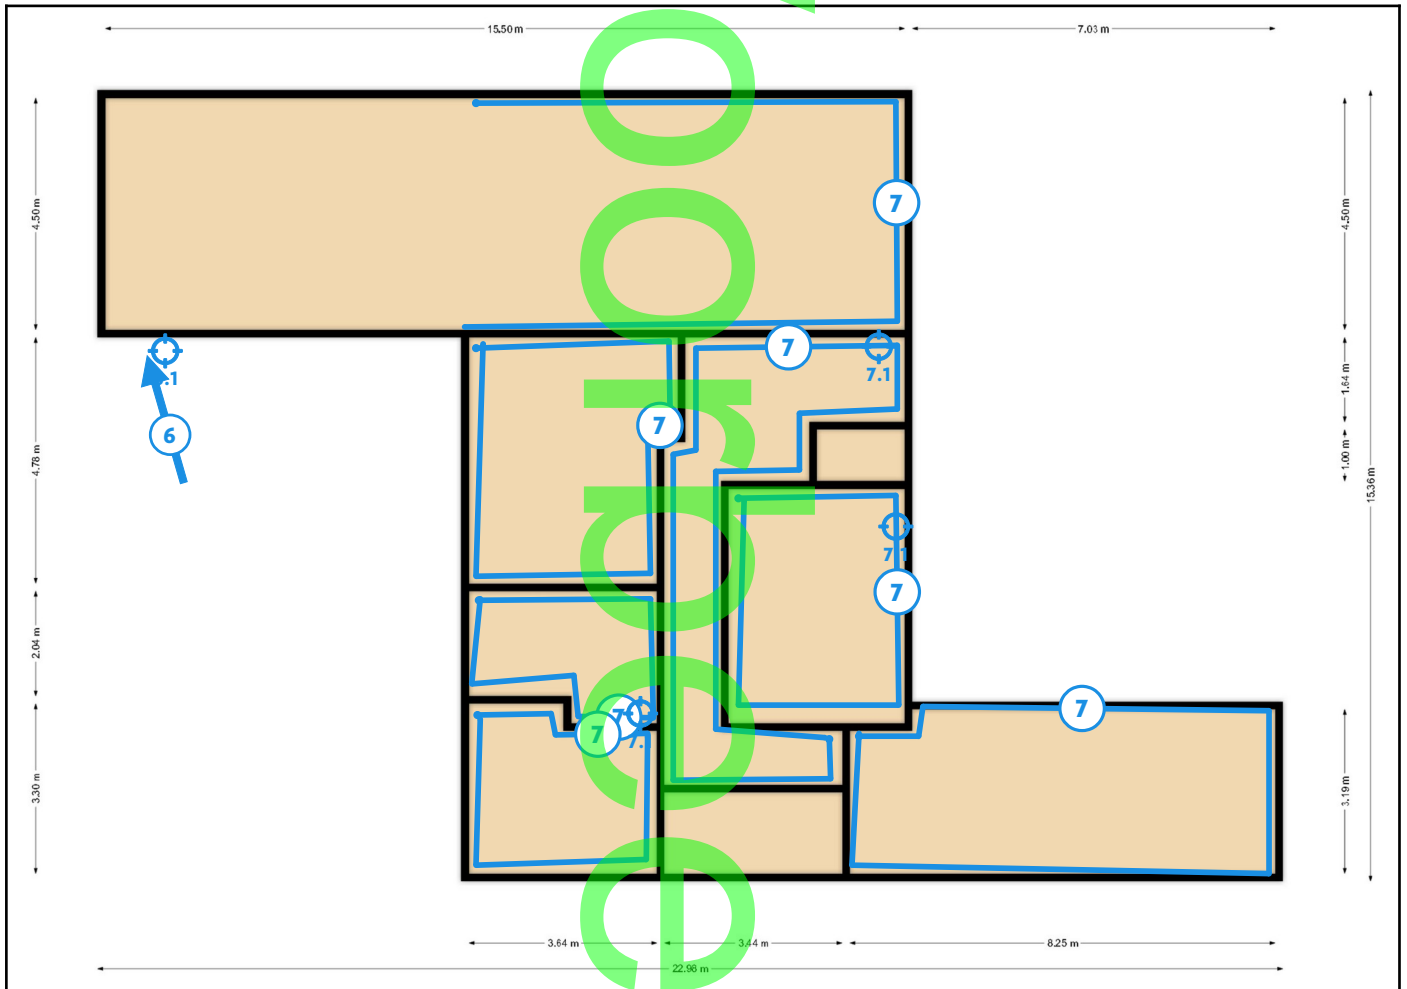
Plan 1.1: gelijkvloers

Beschrijving	Type	Actie
6. waterfontein / beeld	Geen asbest	-
6.1 Code: 035 - 4	Puntmonster	-
7. muurpleister	Geen asbest	-
7.1 Code: 035 - 1	Mengmonster	-

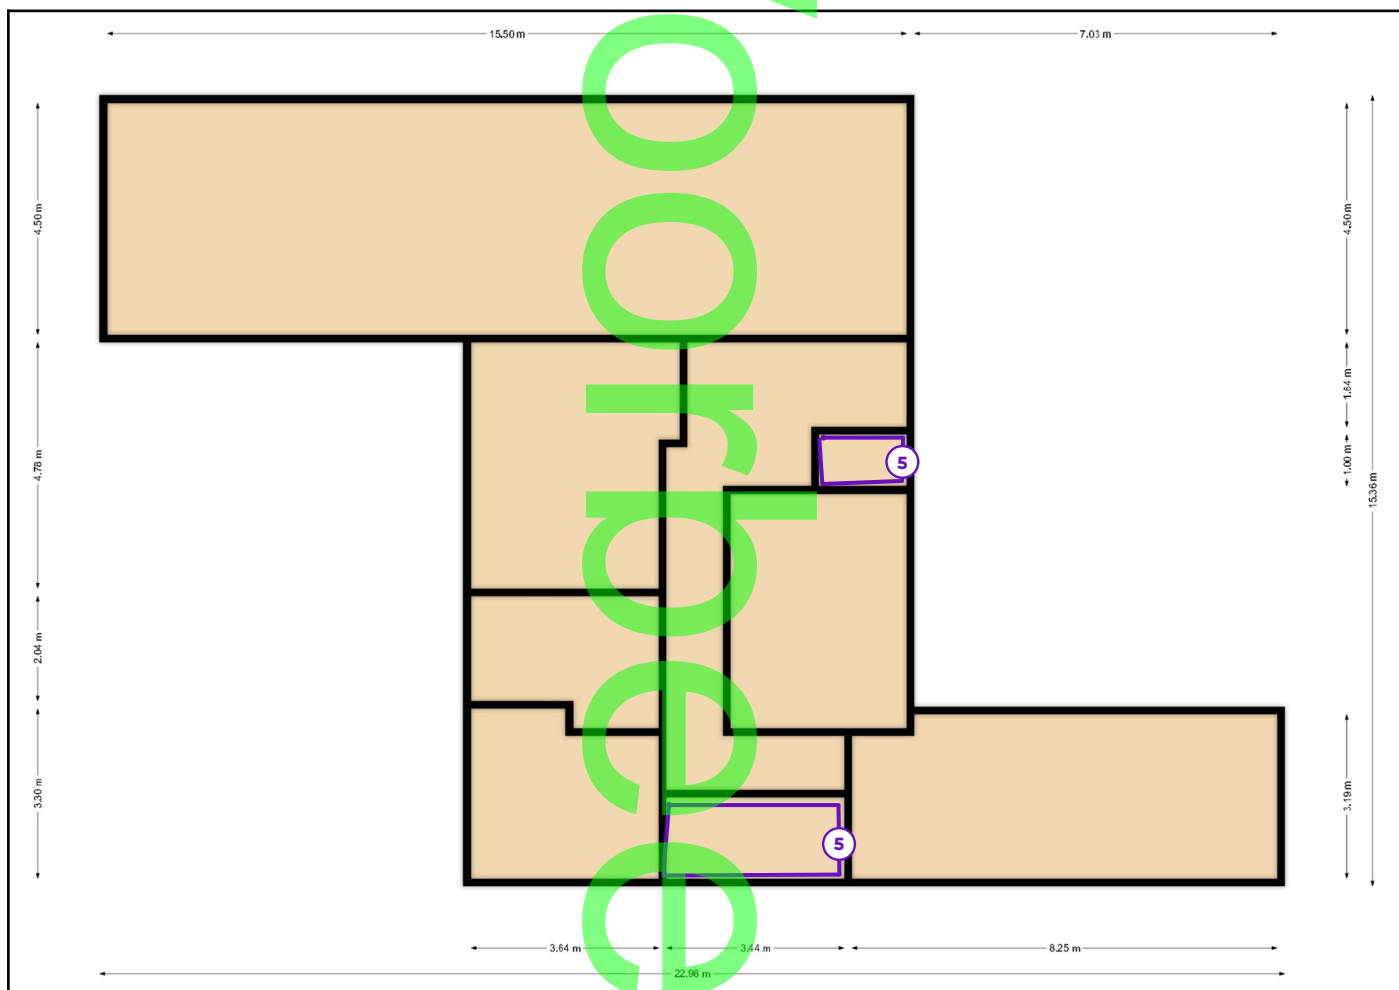
Plan 1.2: gelijkvloers

Beschrijving	Type	Actie
5. muurtegels	Advies	-

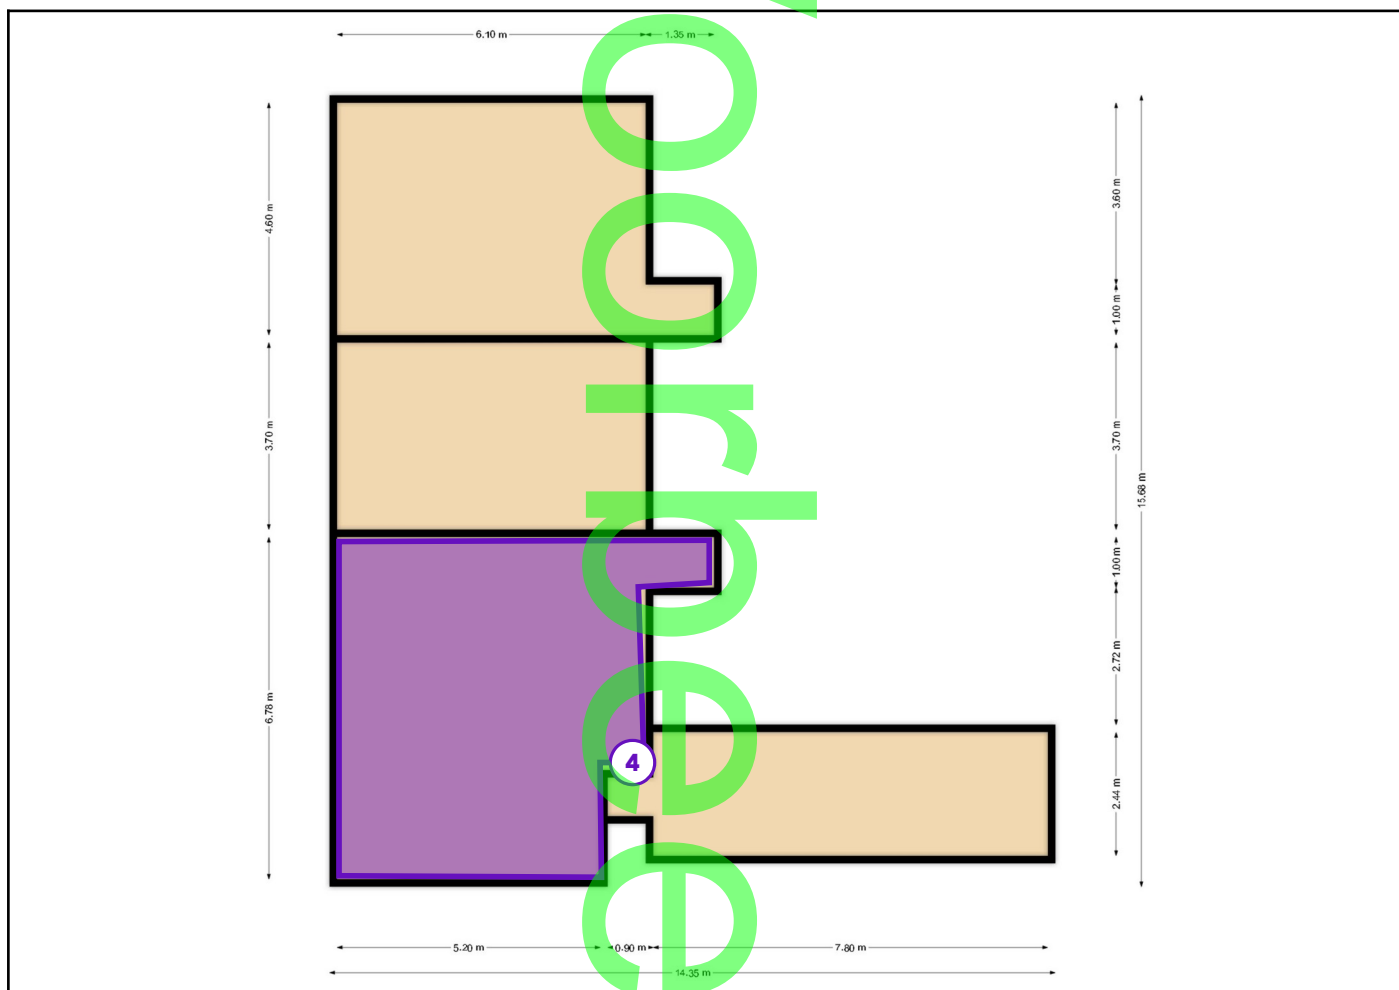
Plan 1.3: verdieping

Beschrijving	Type	Actie
4. laminaat	Advies	-

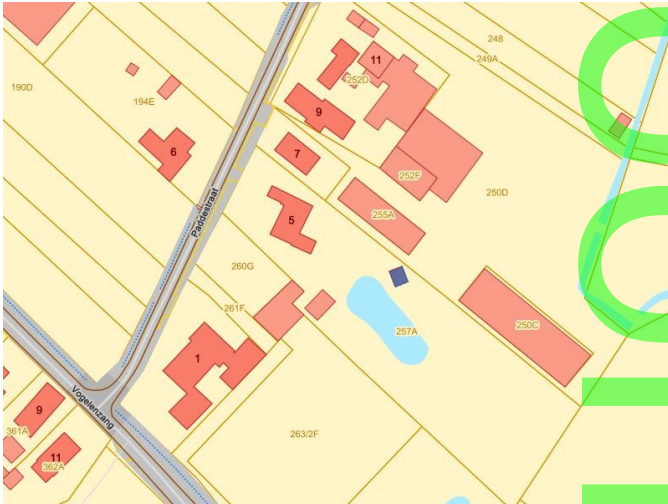
Zone 3: Bijgebouw

- 1 Asbestmateriaal**
- 0 Beperkingen
- 0 Uitsluitingen
- 0 Roerende goederen
- 0 Puin, steenslag, (water)bodem
- 0 Adviezen
- 0 Geen asbest

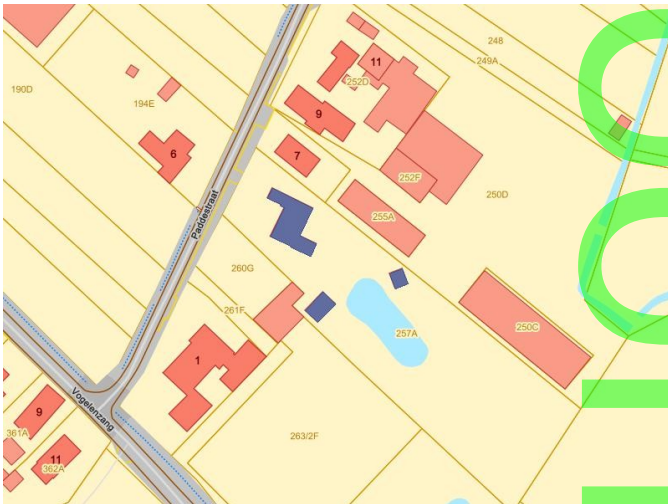
Zone 4: Overig gebied

- 1 Asbestmateriaal**
- 0 Beperkingen
- 0 Roerende goederen
- 0 Puin, steenslag, (water)bodem
- 0 Adviezen
- 0 Geen asbest
