# Asbestinventarisatetest

Bremtstraat 99, 9320 Aalst

Attestnummer : **20250227-000421.000**

Uitgegeven op : **27.02.2025**

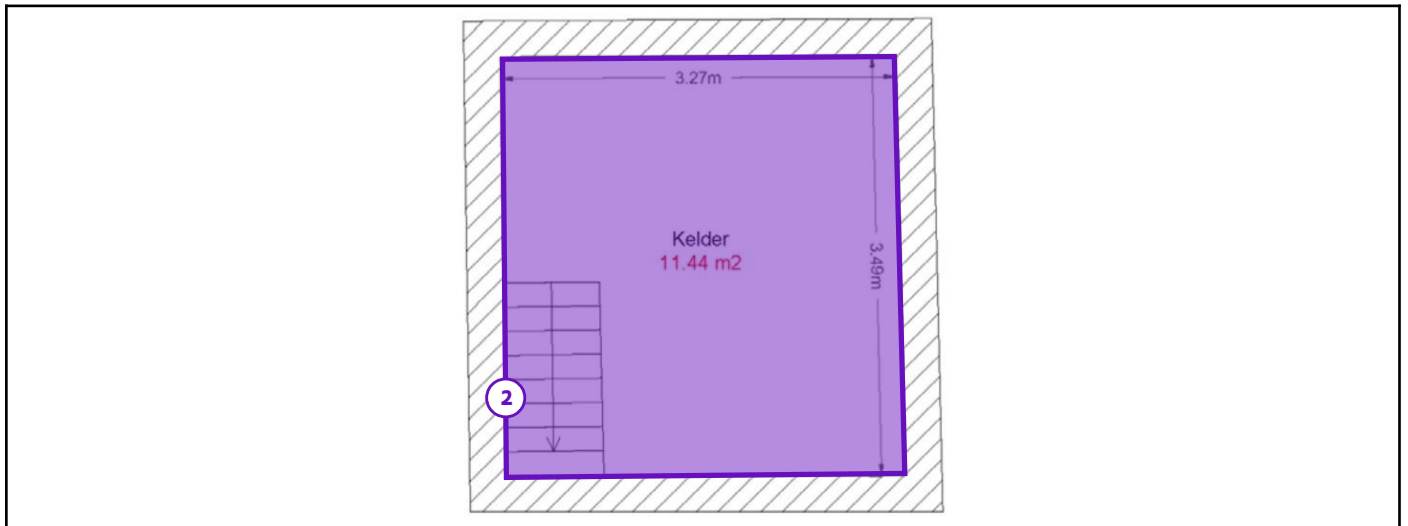
## Plan 1.1: Kelder

| Beschrijving | Type | Actie |
|---|---|---|
| 2. Plafonds uit niet asbestverdacht materiaal | Advies | - |
