Asbestinventarisatetest

Hofstraat 14, 3800 Sint-Truiden

Attestnummer : 20250404-000362.000

Uitgegeven op : 04.04.2025

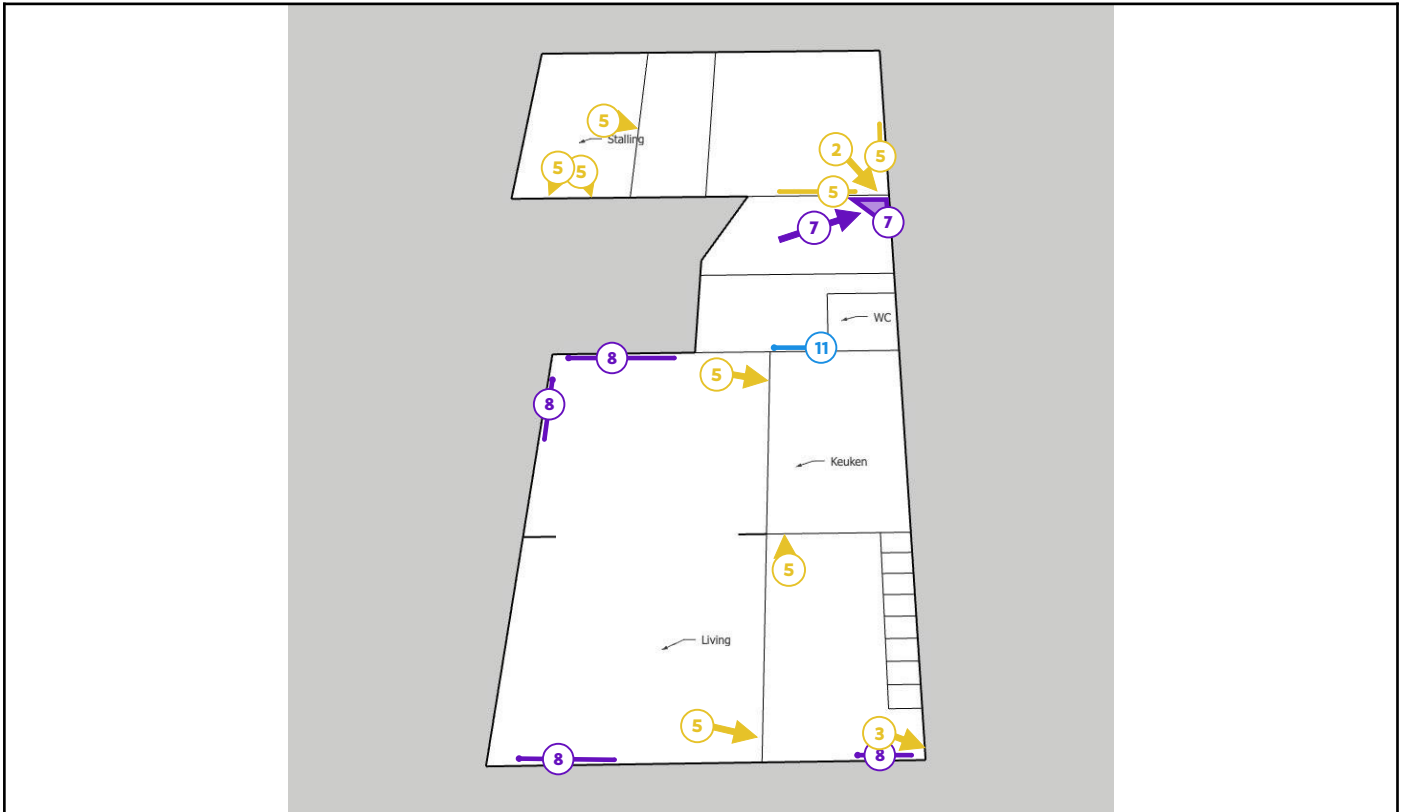
Plan 1.1: Plattegrond gelijkvloers

Beschrijving	Type	Actie
2. roetluik	Asbestmateriaal	Zorgvuldig beheren
3. Elektriciteitsmeter	Asbestmateriaal	Zorgvuldig beheren
5. Bakeliet schakelaars	Asbestmateriaal	Zorgvuldig beheren
7. CV Ketel	Advies	-
8. Venstertabletten	Advies	-
11. Mastiek rond ramen	Geen asbest	-

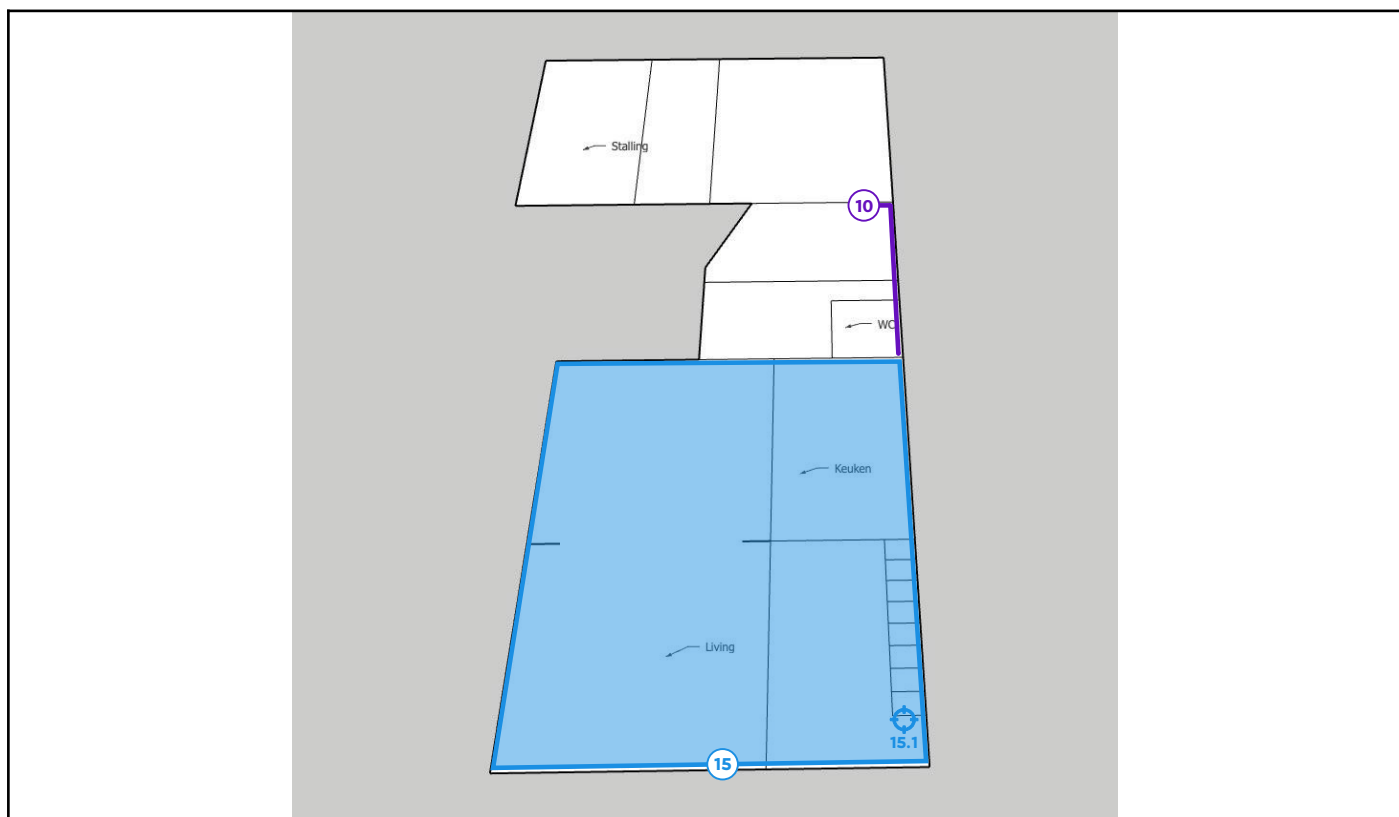
Plan 1.2: Plattegrond gelijkvloers

Beschrijving	Type	Actie
10. Buisisolatie	Advies	-
15. Plafondpleister	Geen asbest	-
15.1 Code: MM002	Mengmonster	-

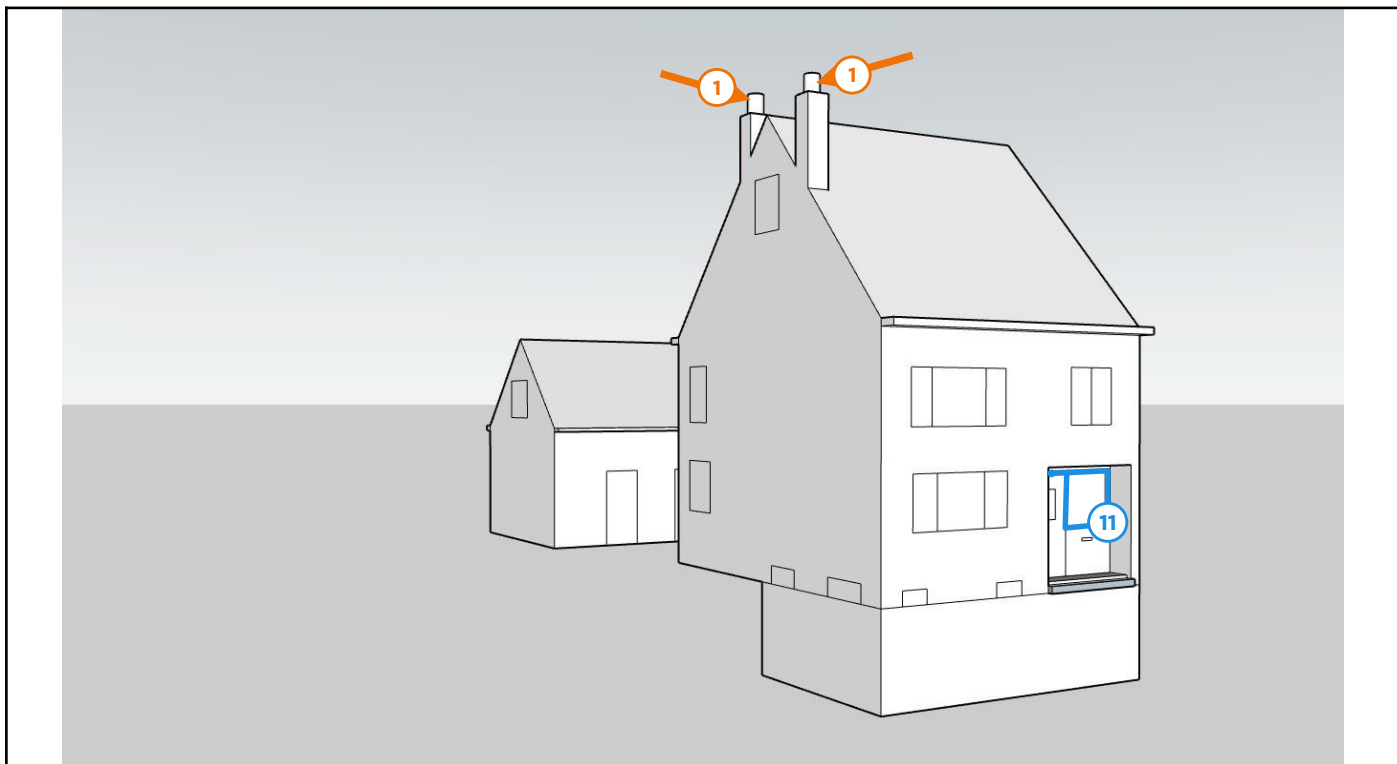
Plan 1.4: 3D Voorgevel

Beschrijving	Type	Actie
1. Windval schoorsteen 2	Asbestmateriaal	Verwijderen
11. Mastiek rond ramen	Geen asbest	-

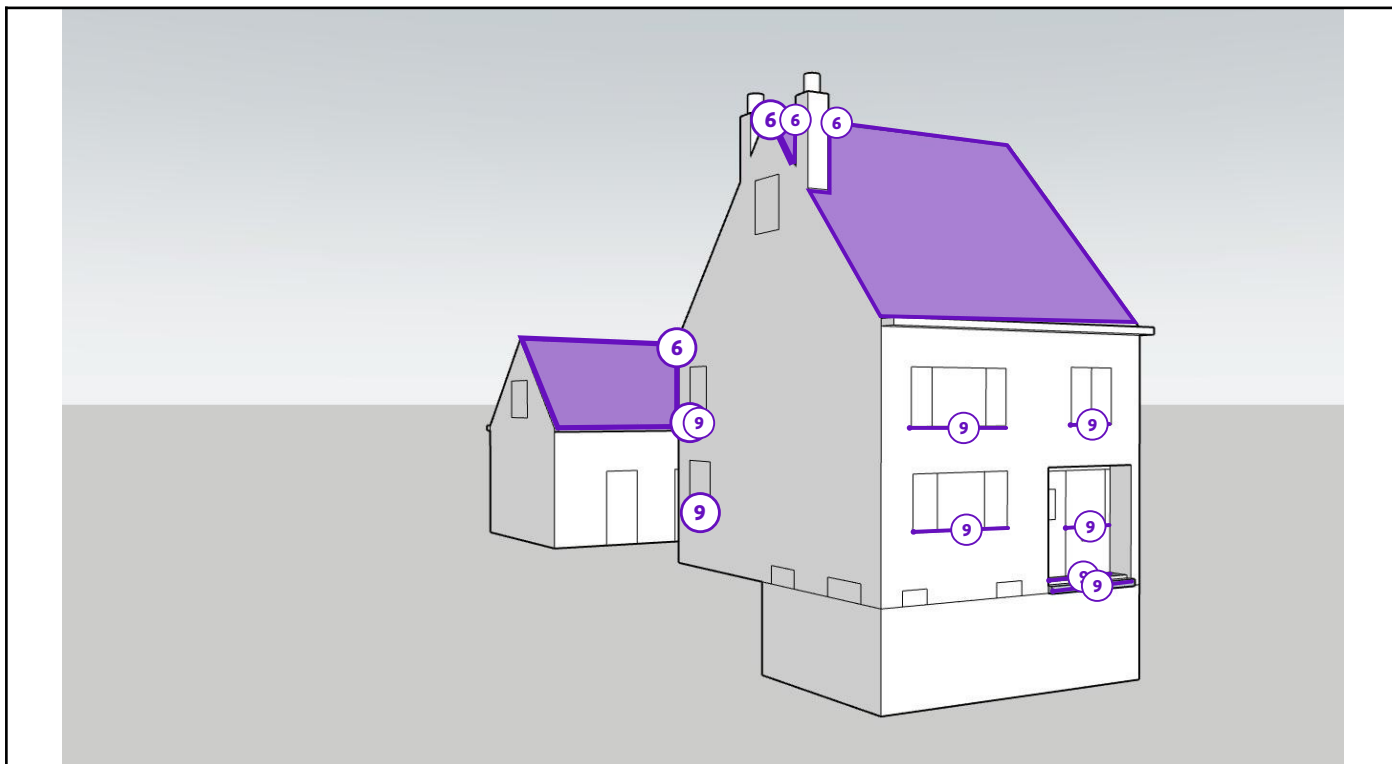
Plan 1.5: 3D Voorgevel

Beschrijving	Type	Actie
6. Onderdak	Advies	-
9. Vensterdorpel	Advies	-

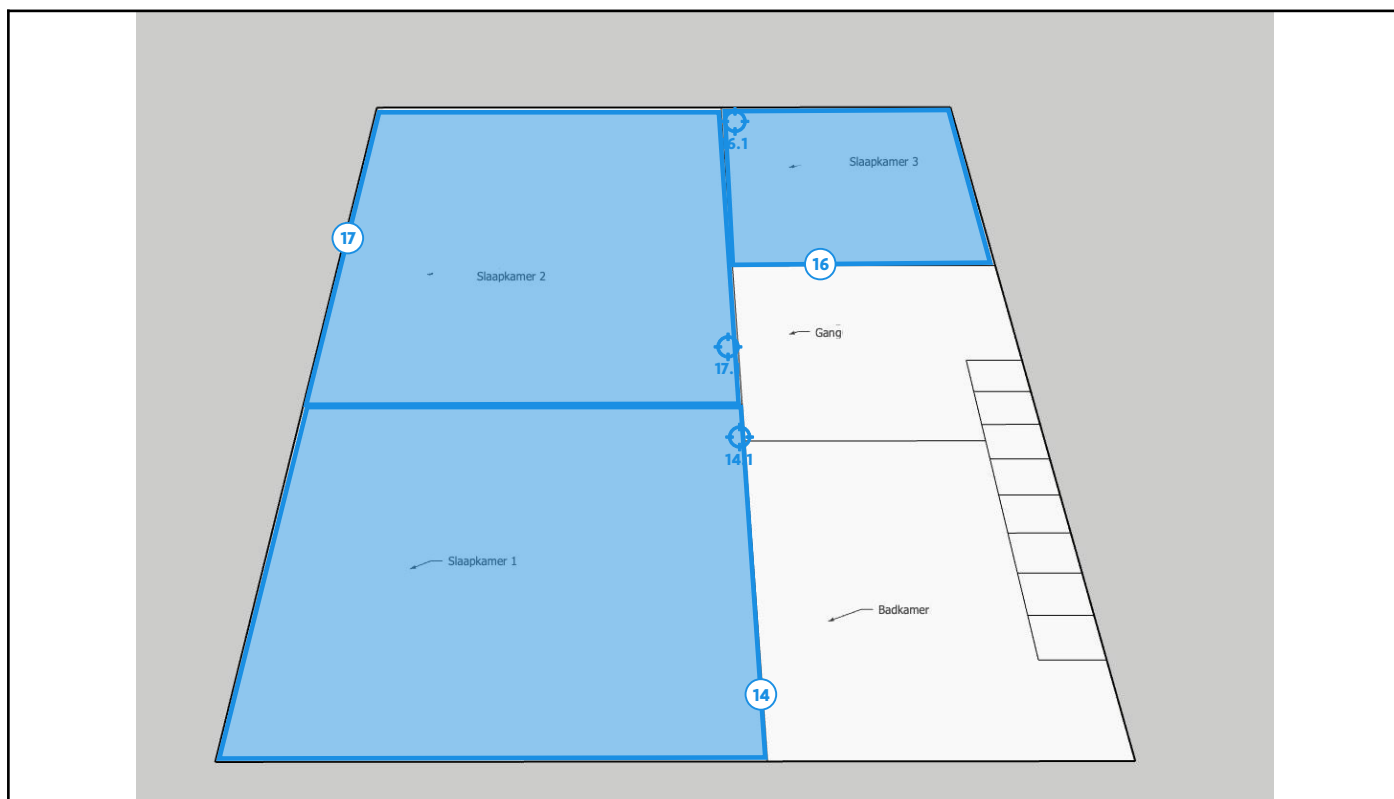
Plan 1.8: Plattegrond 1 verdieping

Beschrijving	Type	Actie
14. Vloerzeil kamer 1	Geen asbest	-
14.1 Code: MM003	Puntmonster	-
16. Vloerzeil kamer 3	Geen asbest	-
16.1 Code: MM005	Puntmonster	-
17. Vloerzeil kamer 2	Geen asbest	-
17.1 Code: MM004	Puntmonster	-

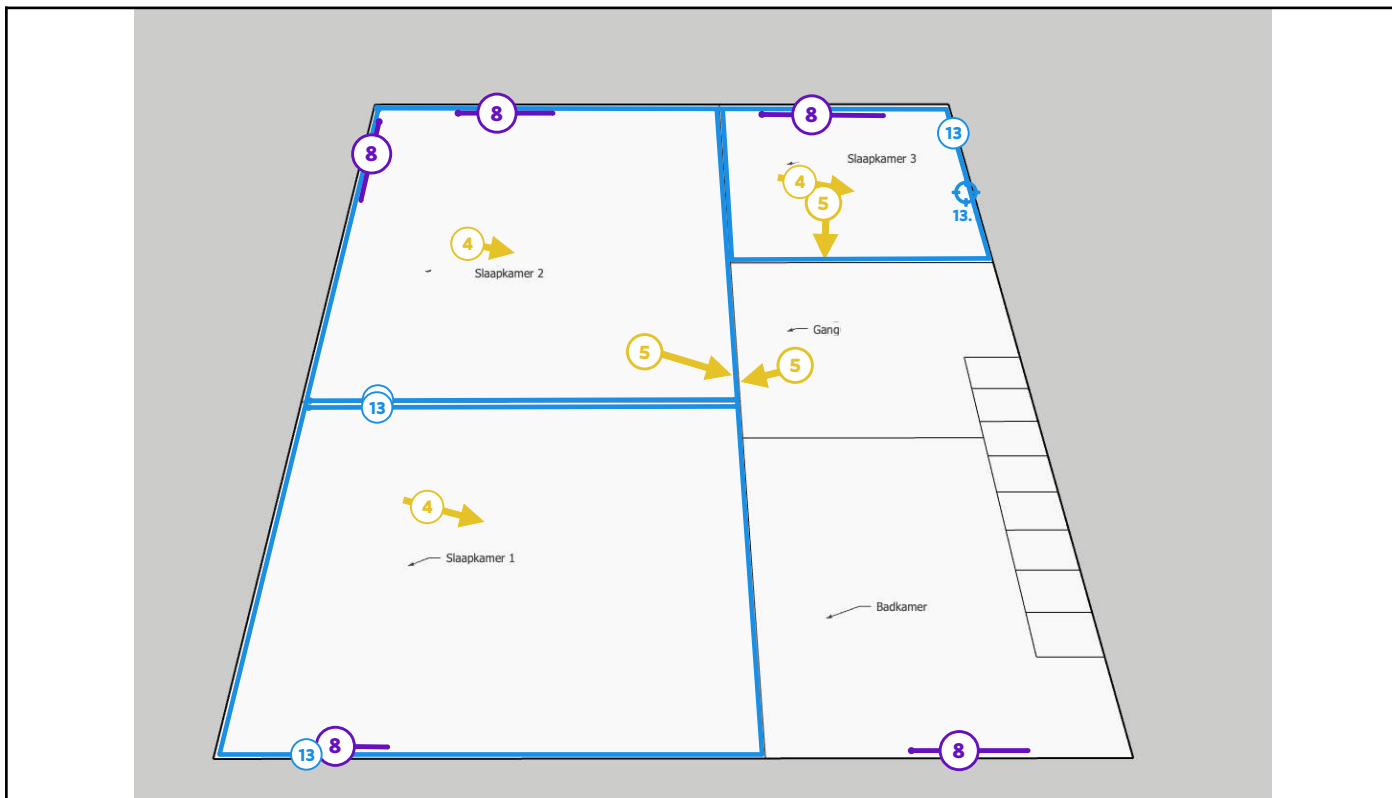
Plan 1.9: Plattegrond 1 verdieping

Beschrijving	Type	Actie
4. Bakeliet lampfitting	Asbestmateriaal	Zorgvuldig beheren
5. Bakeliet schakelaars	Asbestmateriaal	Zorgvuldig beheren
8. Venstertabletten	Advies	-
13. Lijm plinten	Geen asbest	-
13.1 Code: MM007	Puntmonster	-

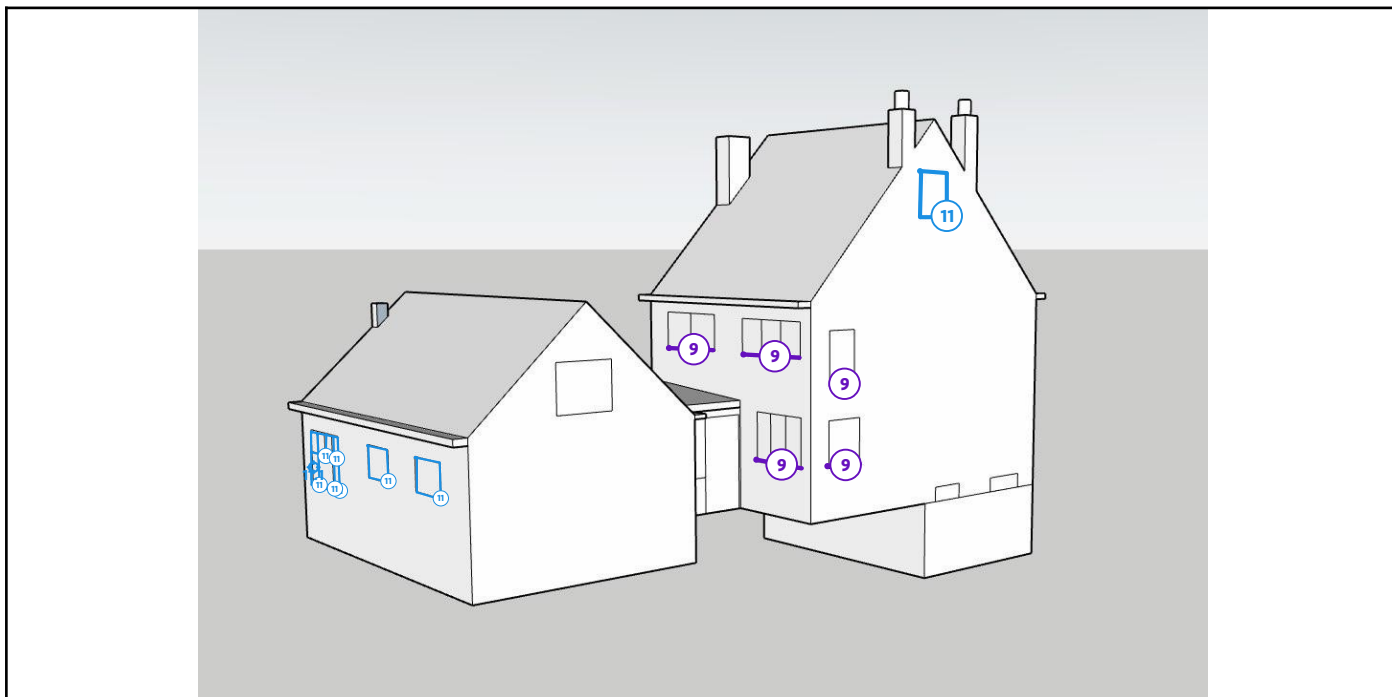
Plan 1.10: 3D achterzijde

Beschrijving	Type	Actie
9. Vensterdorpel	Advies	-
11. Mastiek rond ramen	Geen asbest	-
11.1 Code: MM006	Puntmonster	-

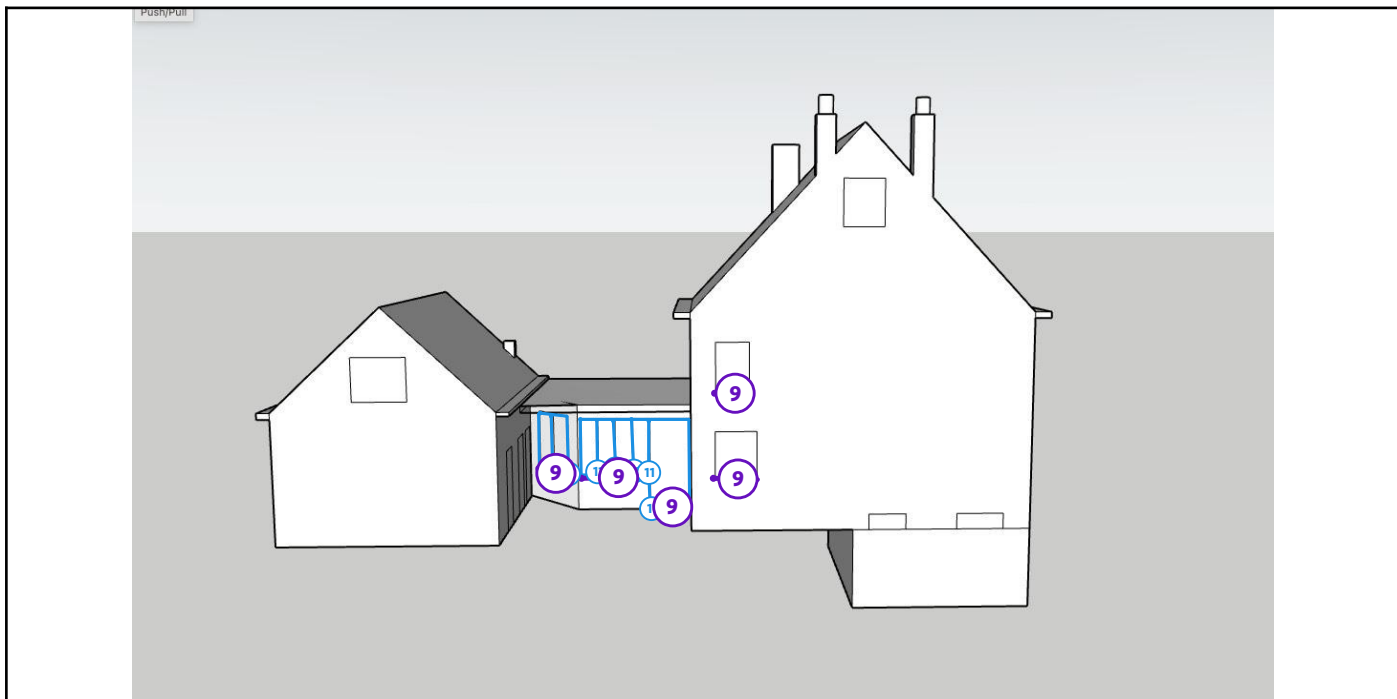
Plan 1.11: 3D L zijgevel

Beschrijving	Type	Actie
9. Vensterdorpel	Advies	-
11. Mastiek rond ramen	Geen asbest	-
