Asbestinventarisatetest

Sterrewijk 18, 9880 Aalter

Attestnummer : 20250127-000394.003

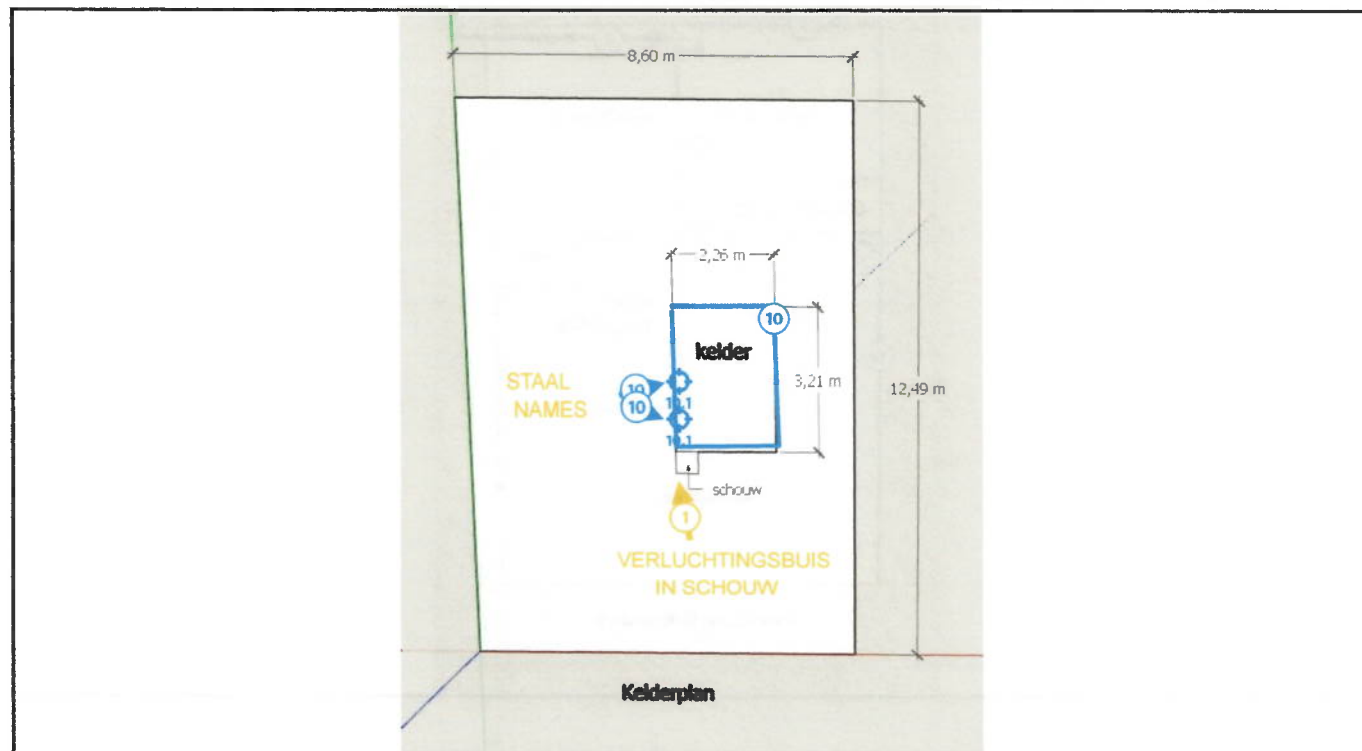
Plan 1.1: Plan kelder

Beschrijving	Type	Actie
1. verlichtingsbuis kelder naar schouw	Asbestmateriaal	Zorgvuldig beheren
10. Pleister van de kelder	Geen asbest	-
10.1 Code: S18A2	Mengmonster	-

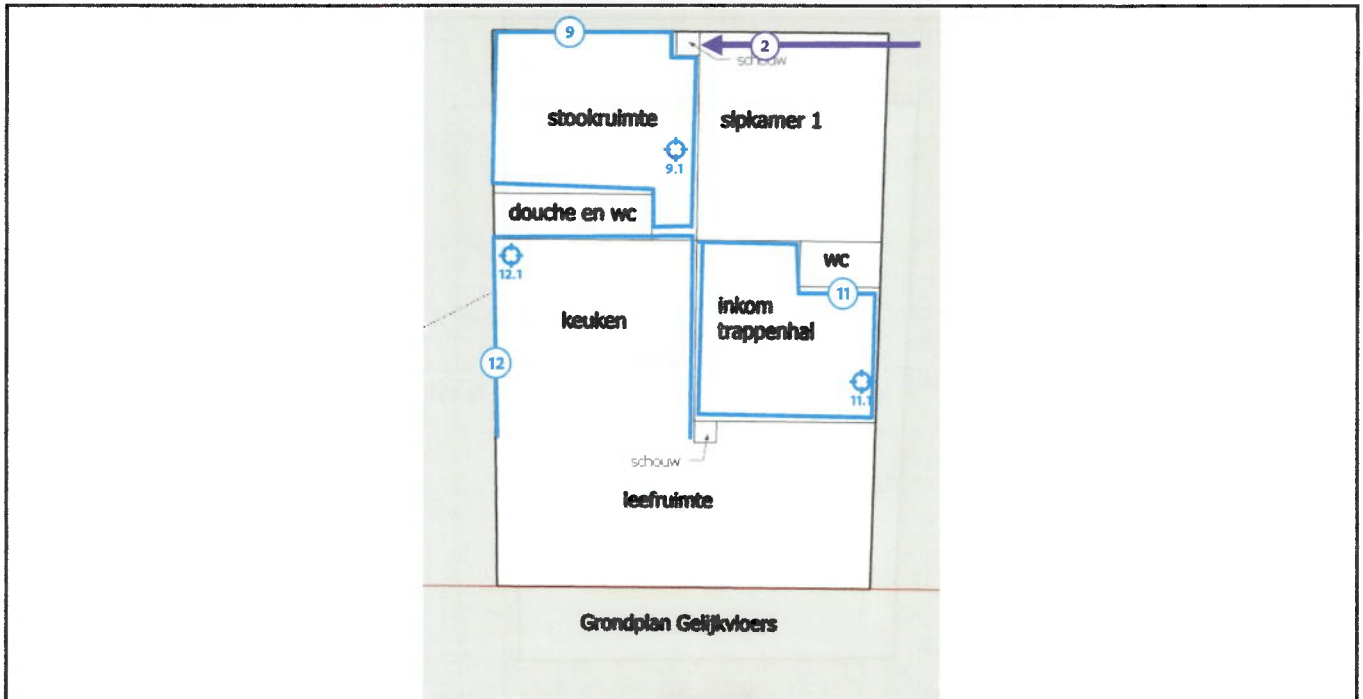
Plan 1.2: Plan Gelijkvloers

Beschrijving	Type	Actie
2. Binnenkant schouw	Beperking	-
9. pleister van de stookruimte	Geen asbest	-
9.1 Code: S18A1	Puntmonster	-
11. pleister van de trappenhal	Geen asbest	-
11.1 Code: S18A3 trappenhal	Puntmonster	-
12. Pleister van de keuken	Geen asbest	-
12.1 Code: S18A3	Puntmonster	-

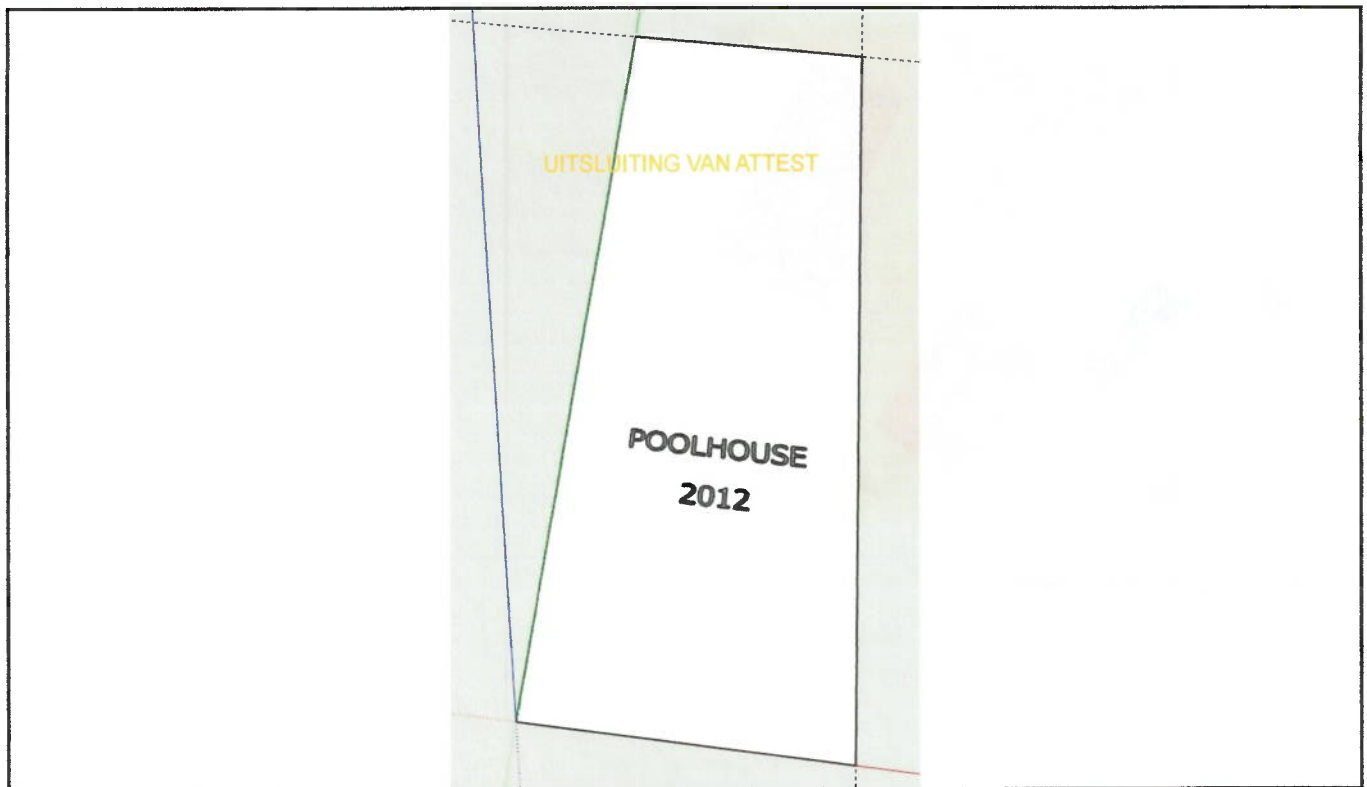
Plan 4.1: Poolhouse 2012

Beschrijving	Type	Actie
3. Poolhouse	Uitsluiting	-

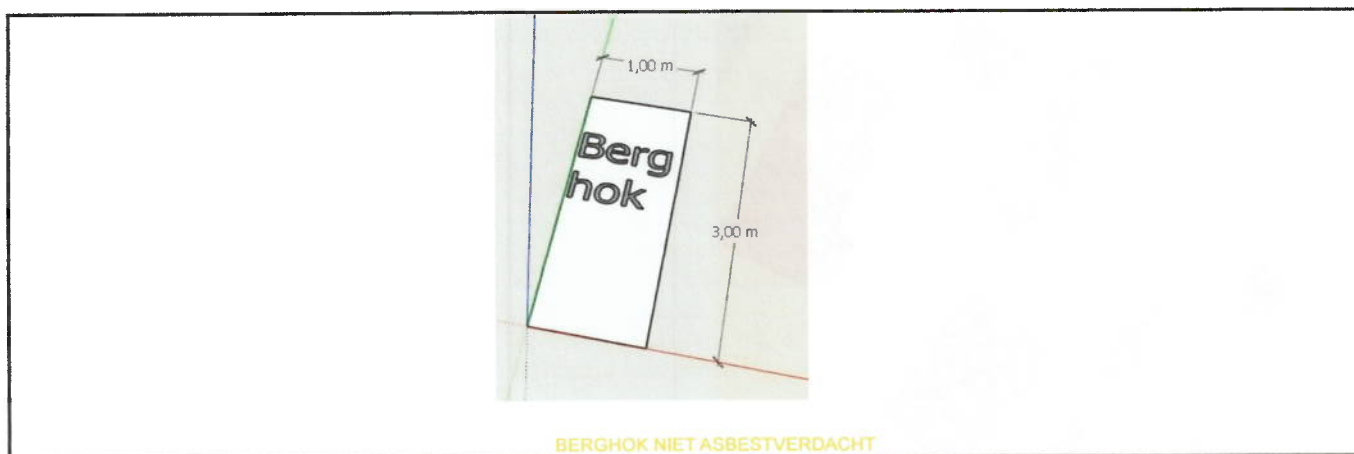
Plan 5.1: plan berghok

BERGHOK NIET ASBESTVERDACHT

Beschrijving	Type	Actie
5. Berghok	Advies	-
