Asbestinventarisatetest

Geraardsbergsestraat 9A, 1541 Herne

Attestnummer : 20241012-000082.000

Niet-asbestveilig

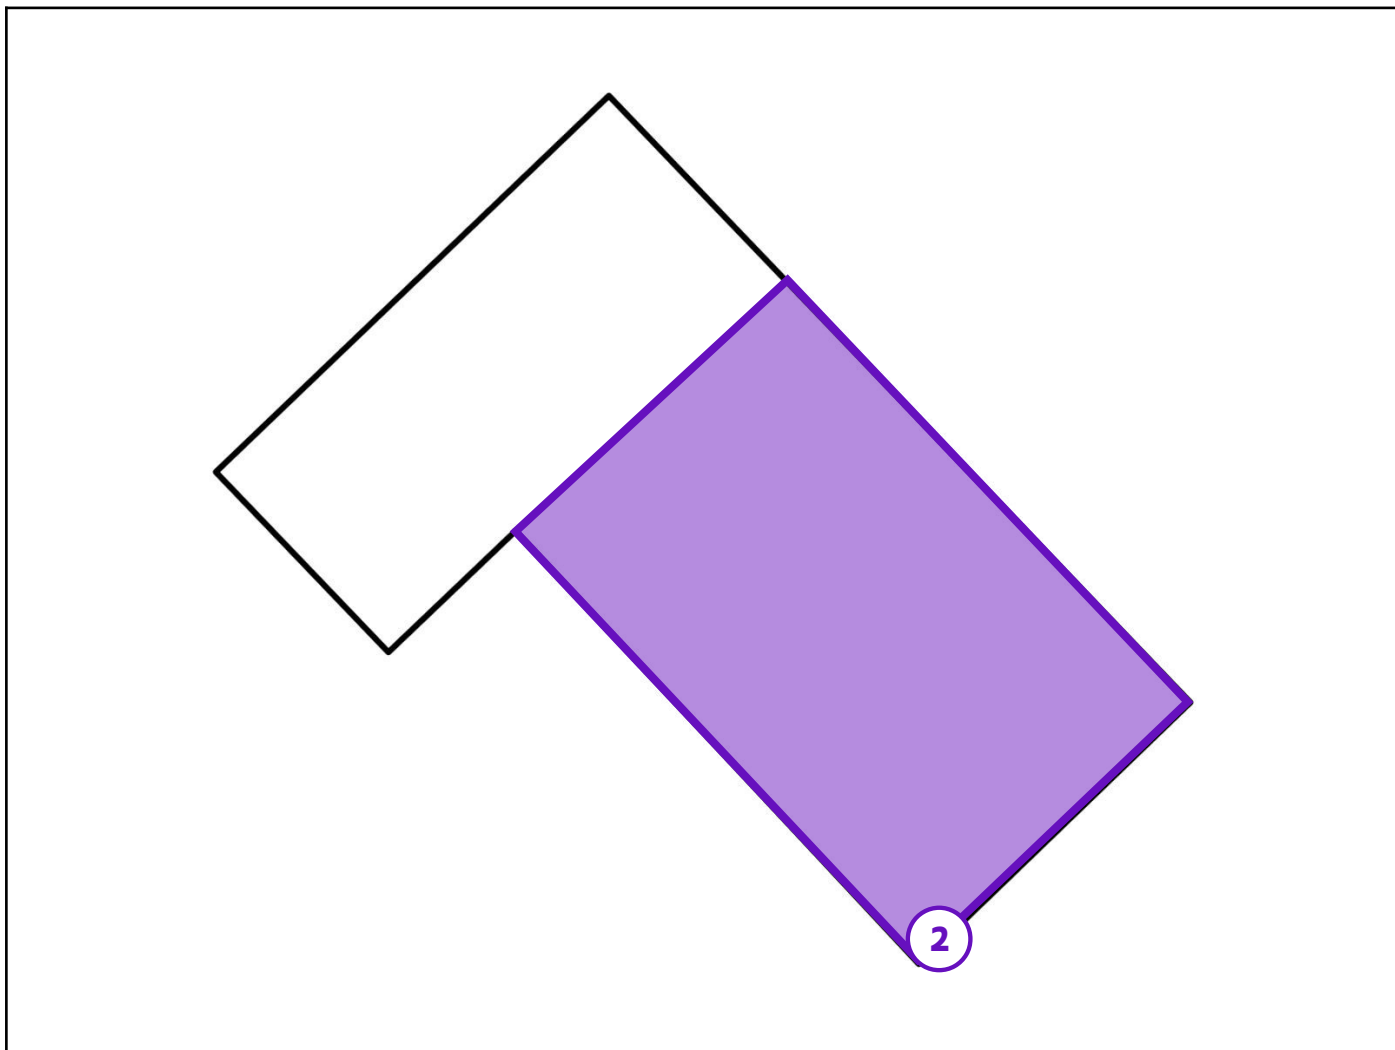
Plan 1.1: Hoofdgebouw plan

Beschrijving	Type	Actie
2. Dak - woning	Advies	-

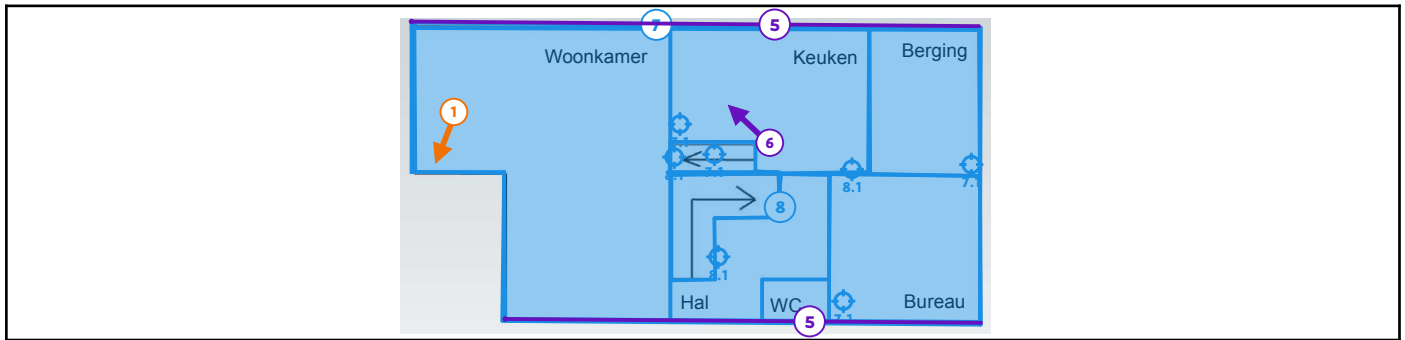
Plan 1.2: Gelijkvloers

Beschrijving	Type	Actie
1. Koord - kachel	Asbestmateriaal	Verwijderen
5. Ramen - Mastiek	Advies	-
6. keuken	Advies	-
7. Pleisterwerk - plafond	Geen asbest	-
7.1 Code: AX24 - 351	Mengmonster	-
8. Pleisterwerk - wanden	Geen asbest	-
8.1 Code: AX24 - 350	Mengmonster	-

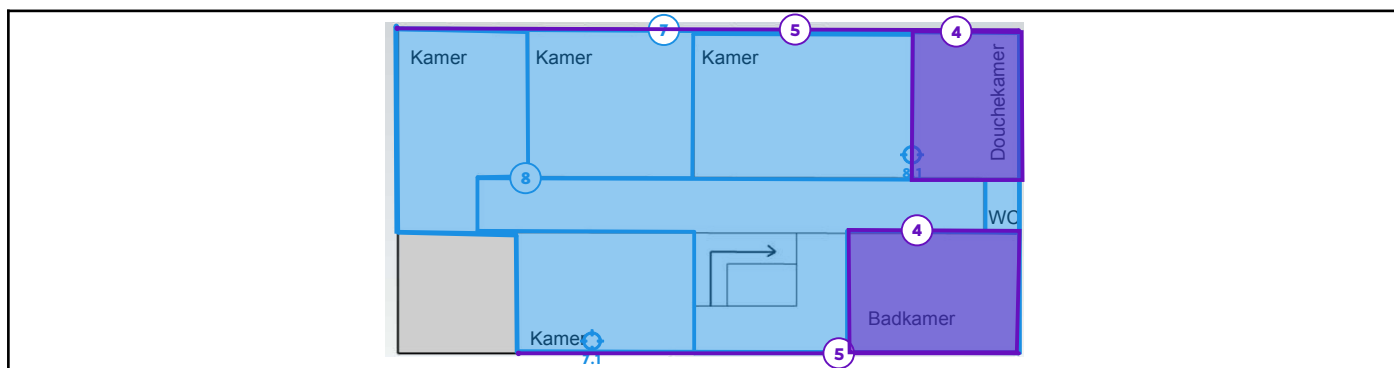
Plan 1.3: 1e Verdiep

Beschrijving	Type	Actie
4. Badkamer	Advies	-
5. Ramen - Mastiek	Advies	-
7. Pleisterwerk - plafond	Geen asbest	-
7.1 Code: AX24 - 351	Mengmonster	-
8. Pleisterwerk - wanden	Geen asbest	-
8.1 Code: AX24 - 350	Mengmonster	-

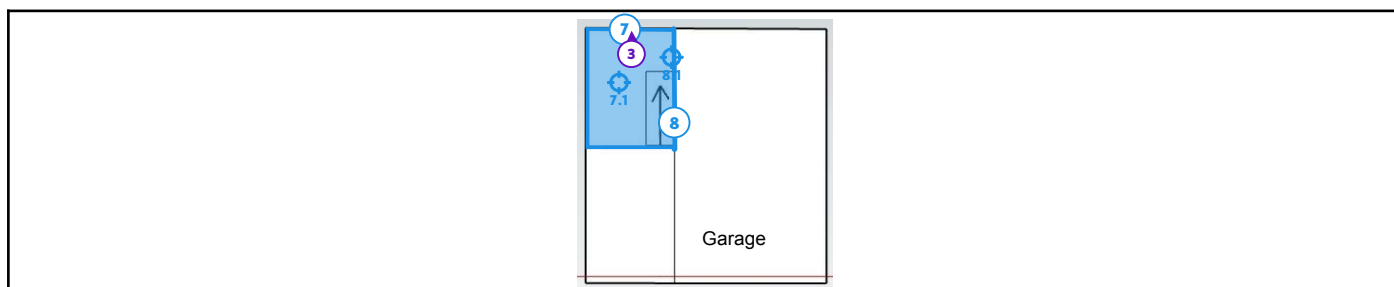
Plan 1.4: Kelder

Beschrijving	Type	Actie
3. Verwarmingsketel - Warmwaterketel - Elektriciteit	Advies	-
7. Pleisterwerk - plafond	Geen asbest	-
7.1 Code: AX24 - 351	Mengmonster	-
8. Pleisterwerk - wanden	Geen asbest	-
8.1 Code: AX24 - 350	Mengmonster	-
