Asbestinventarisatetest

Diepestraat 17, 9550 Herzele

Attestnummer : 20240604-000488.000

Niet-asbestveilig

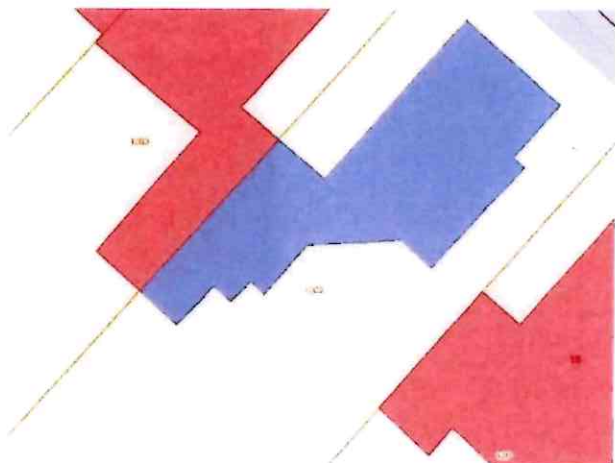
Zone 1: woning

5 Asbestmaterialen

1 Beperkingen

Beschrijving	Type	Actie
2. plaat cv ketel	Asbestmateriaal	verwijderen
5. buisisolatie kelder	Asbestmateriaal	verwijderen
5.1 Code: ST01	Mengmonster	-
7. bakeliet toepassingen	Asbestmateriaal	Zorgvuldig beheeren
9. schouwschaf	Asbestmateriaal	Zorgvuldig beheeren
13. pakking op cv ketel	Geen asbest	-
13.1 Code: ST04	Puntmonster	-

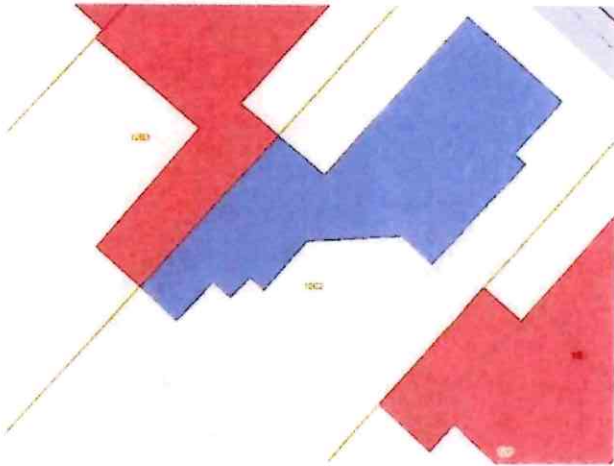
Zone 2: veranda + garage + berging

4 Asbestmaterialen

Beschrijving	Type	Actie
1. kunstleien garage	Asbestmateriaal	verwijderen
3. golfplaten berging bij garage	Asbestmateriaal	verwijderen

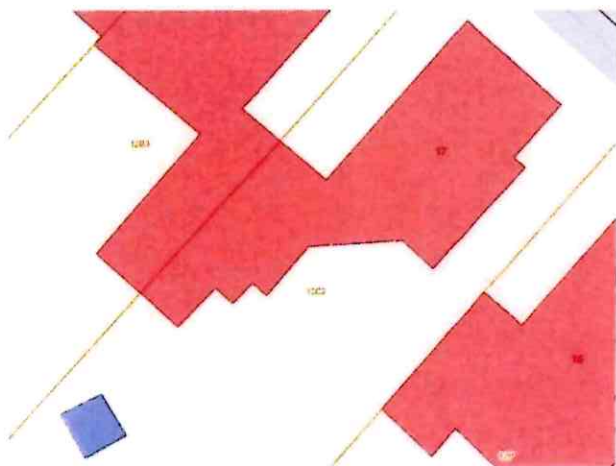
Zone 3: tuinhuis

1 Asbestmateriaal
