# Asbestinventarisatetest

Eikestraat 53, 9550 Herzele

Attestnummer : **20240911-000012.000**

Uitgegeven op : **11.09.2024**

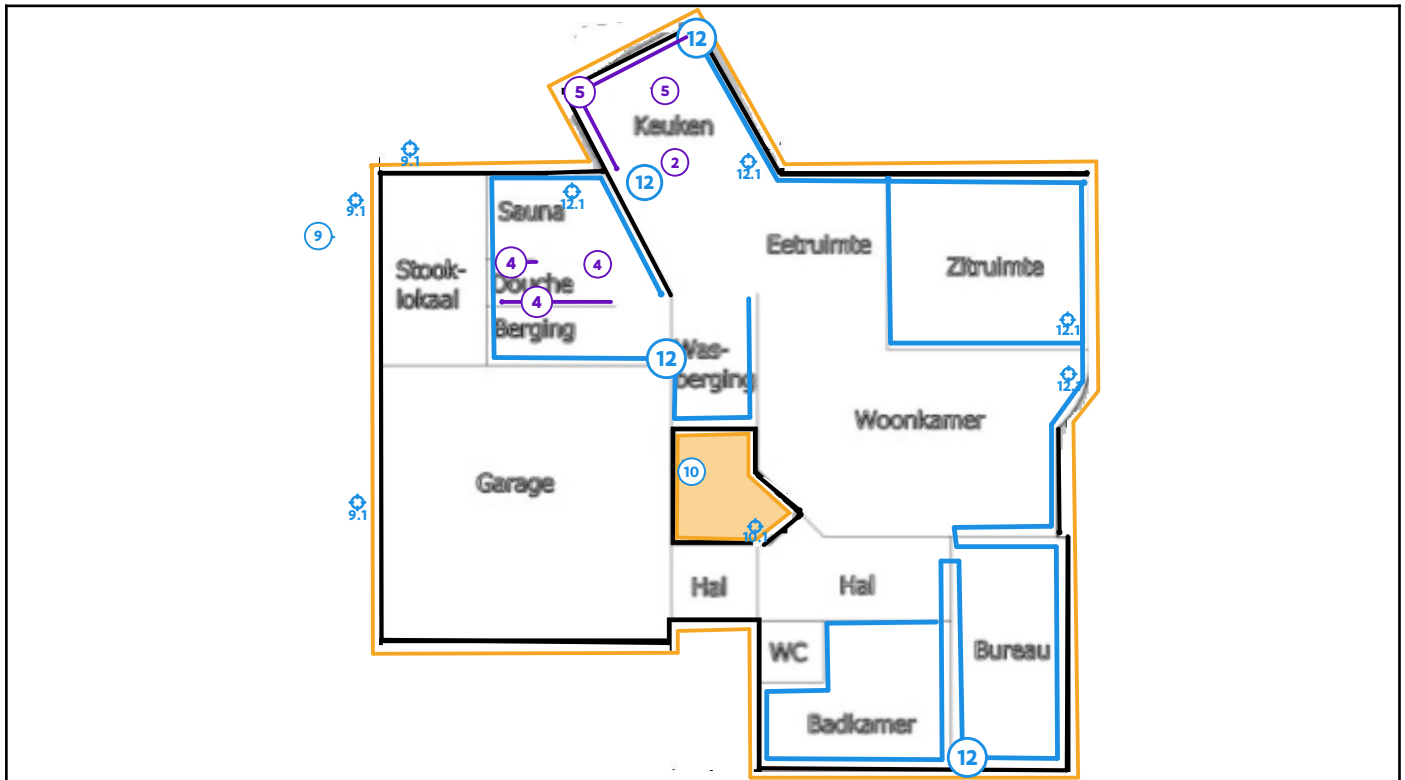
# Plan 1.1: Gelijkvloers 0

Beschrijving	Type	Actie
2. Tegellijm eiland keuken	Advies	-
4. Tegellijm badkamer gelijkvloers	Advies	-
5. Tegellijm Keuken	Advies	-
9. Crepi, buitenschil	Geen asbest	-
9.1 Code: M3	Puntmonster	-
10. Roofing, vloerbedekking binnentuin	Geen asbest	-
10.1 Code: M4	Puntmonster	-
12. Wand, gips-pl, keuken glv, badk. glv, leefr. glv, trap +1, slk +1	Geen asbest	-
12.1 Code: M1	Mengmonster	-

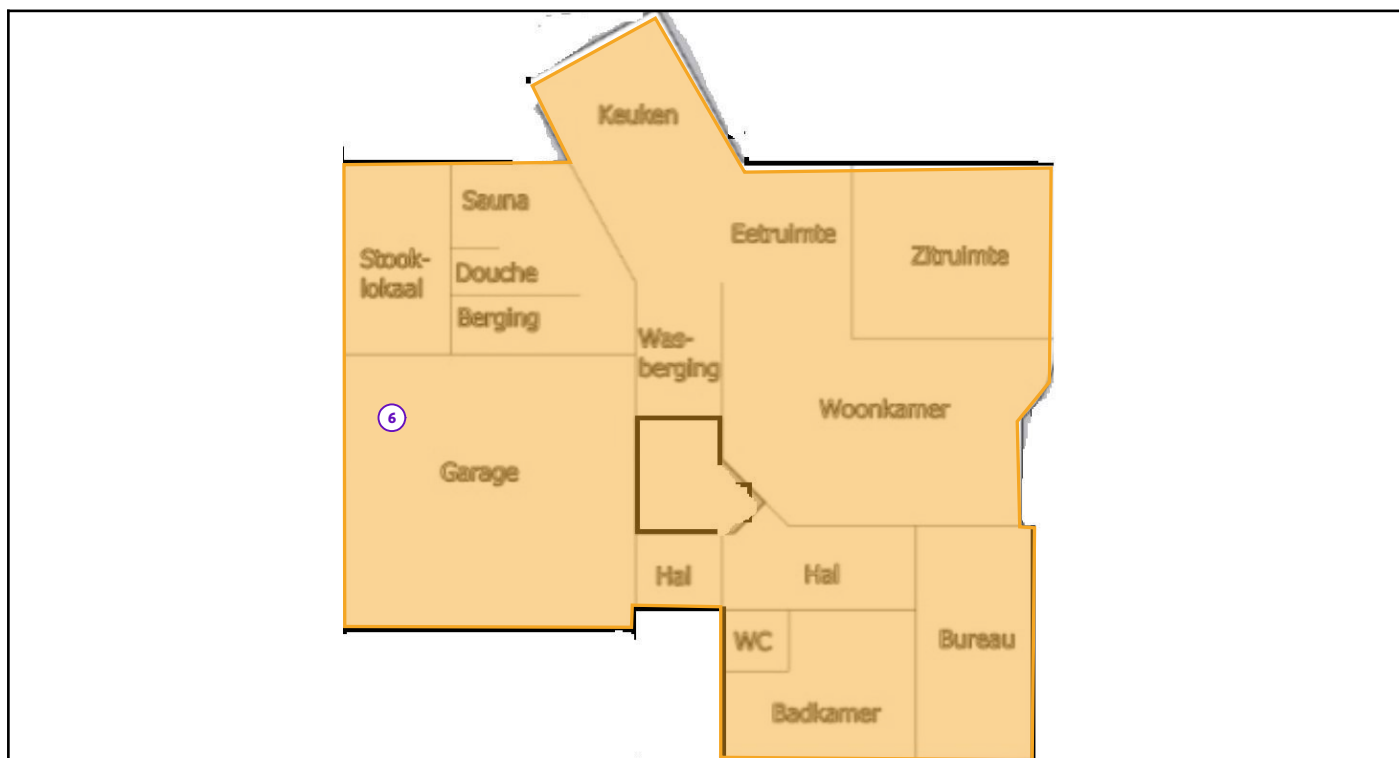
## Plan 1.2: Gelijkvloers 0

Beschrijving	Type	Actie
6. Plafond, bekleding	Advies	-

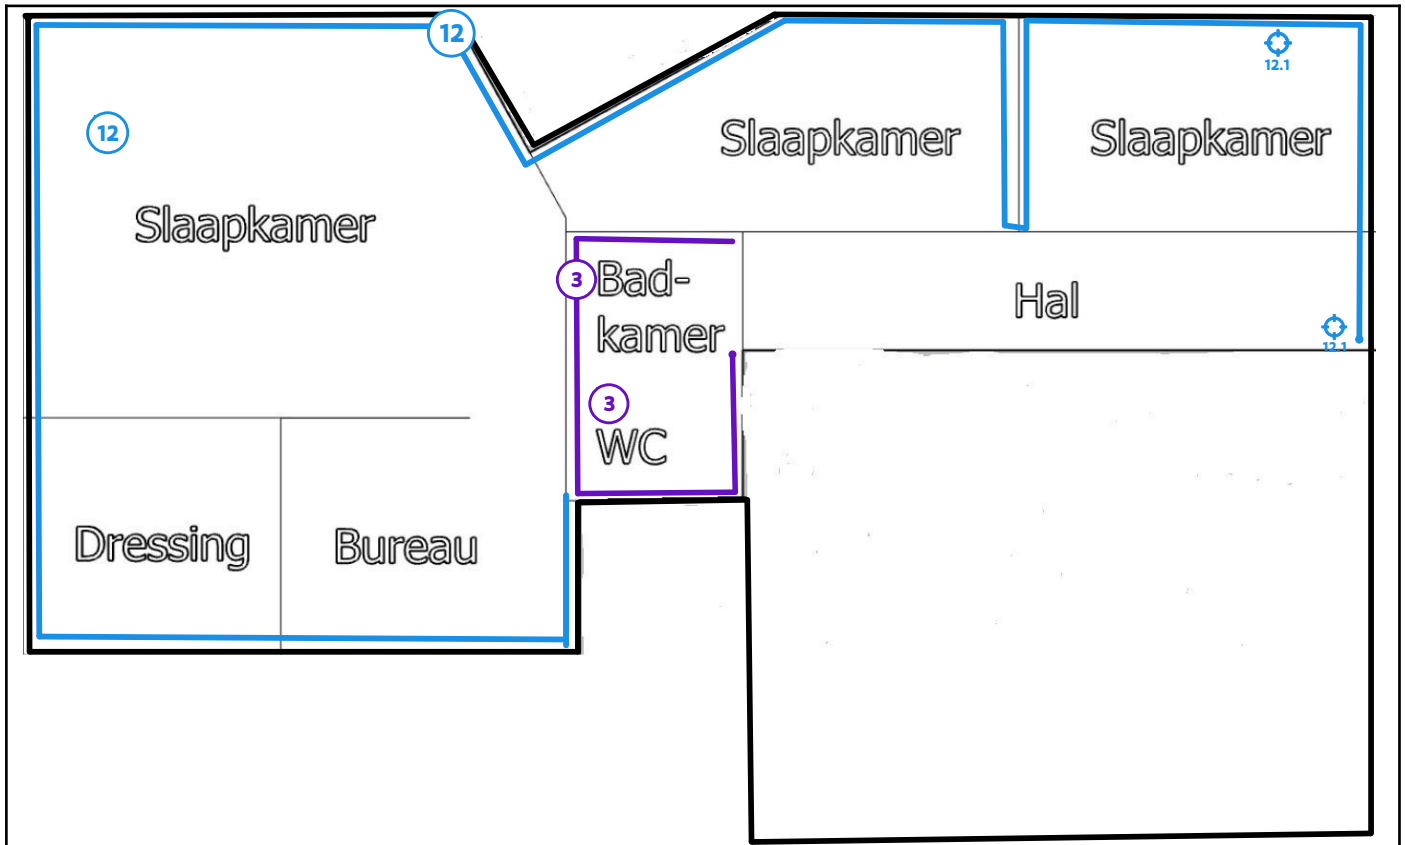
## Plan 1.3: Verdieping +1

Beschrijving	Type	Actie
3. Tegellijn badkamer +1	Advies	-
12. Wand, gips-pl, keuken glv, badk. glv, leefr. glv, trap +1, slk +1	Geen asbest	-
12.1 Code: M1	Mengmonster	-

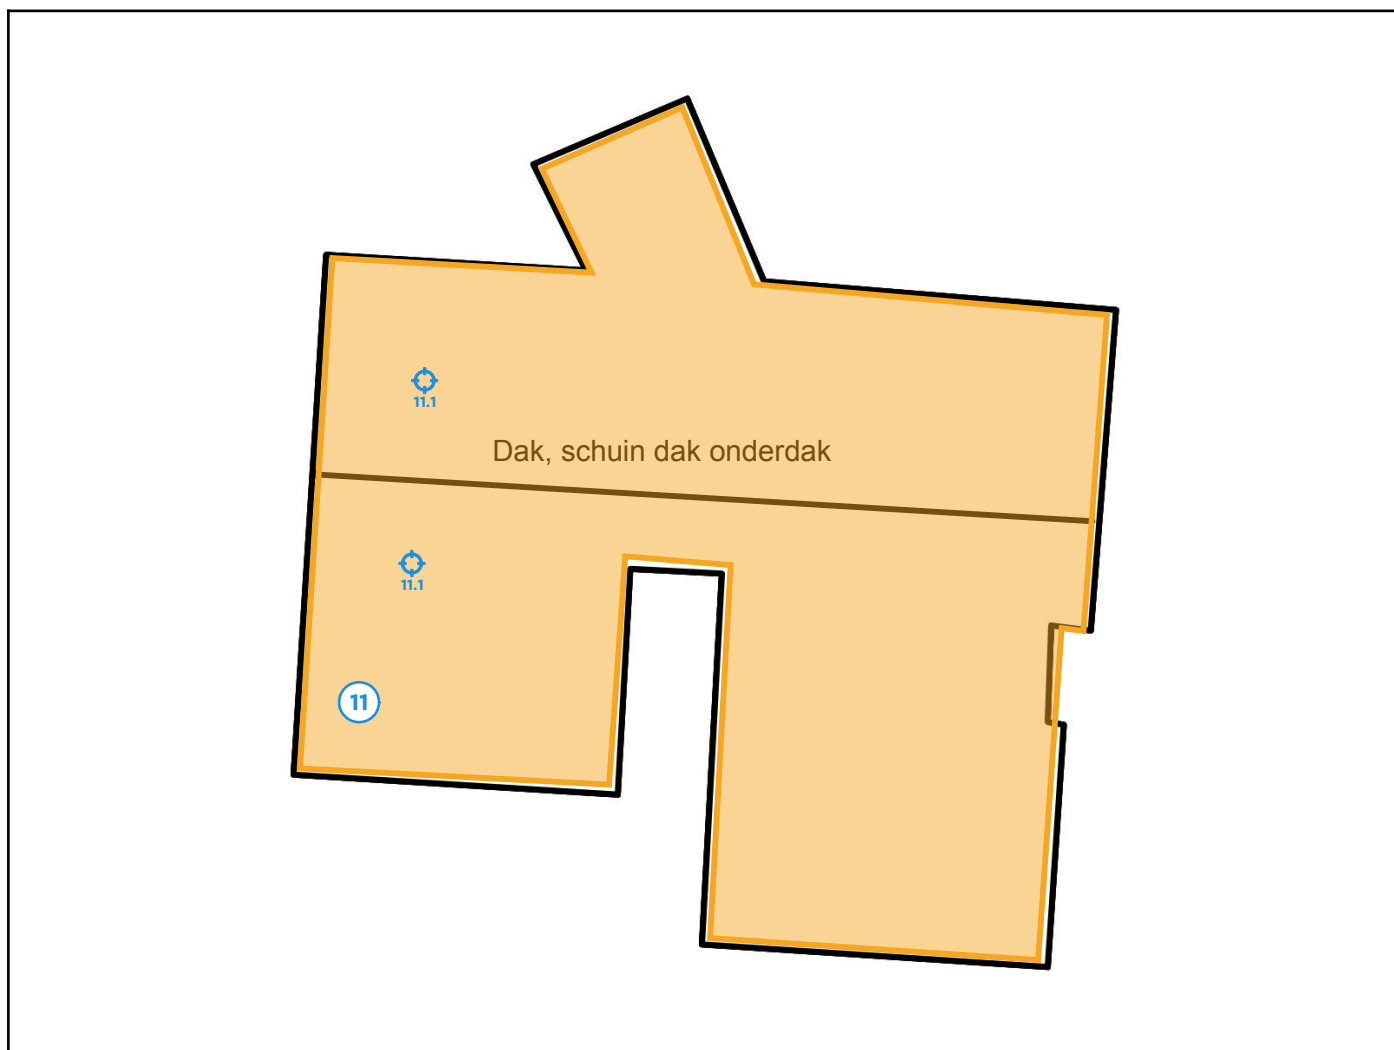
## Plan 1.4: Dak, schuin dak, onderdak

Beschrijving	Type	Actie
11. Onderdak, plaat	Geen asbest	-
11.1 Code: M2	Puntmonster	-

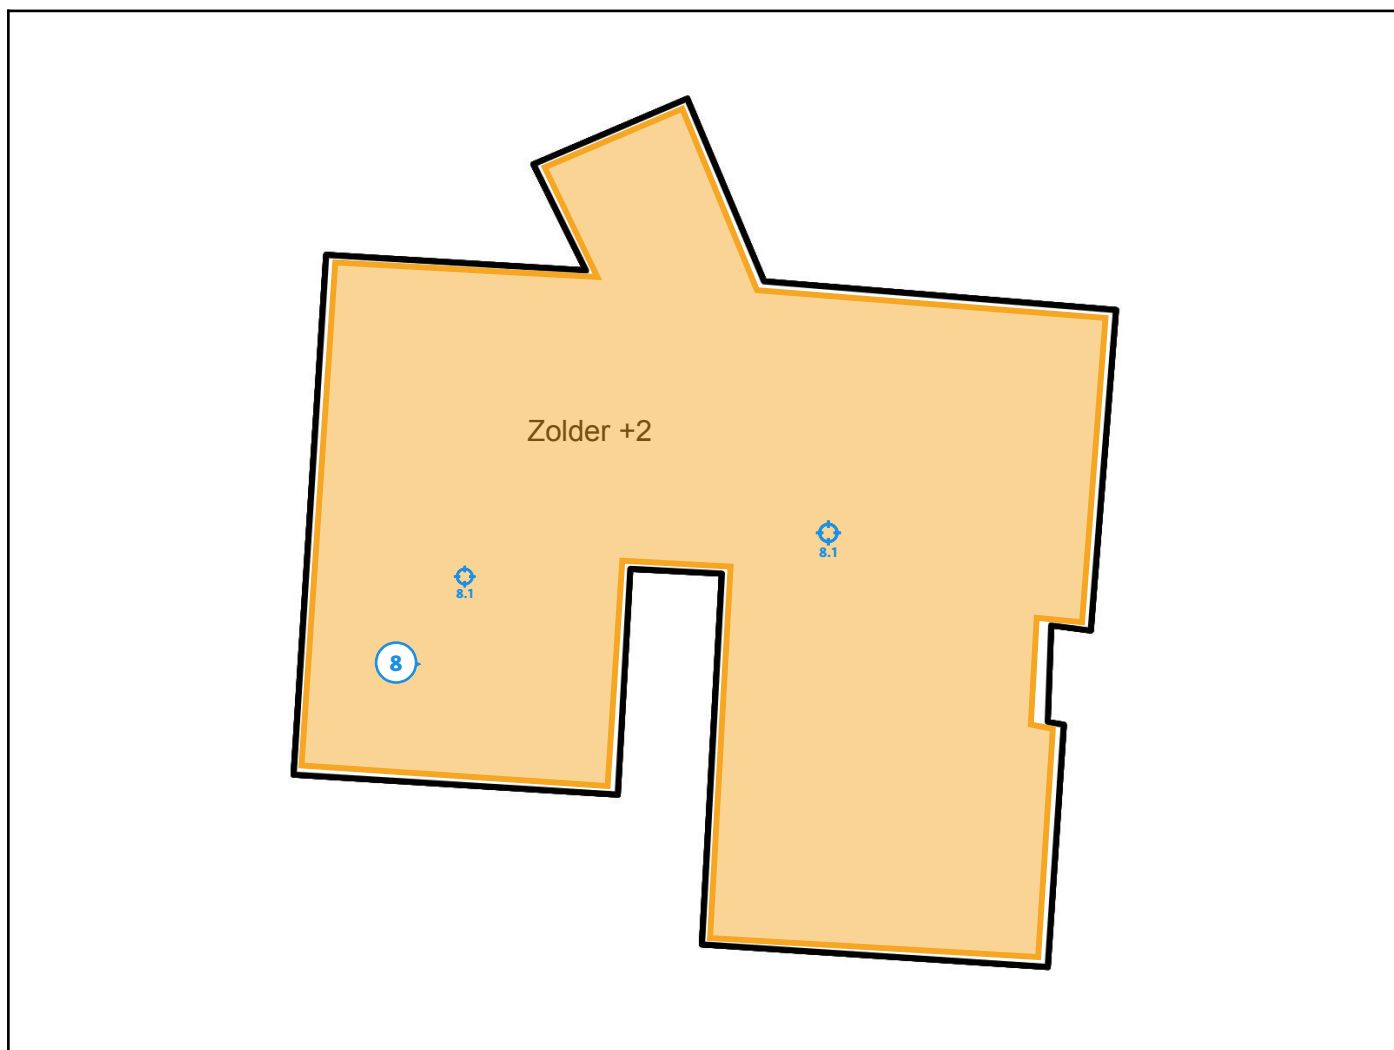
## Plan 1.5: Zolder +2,

Beschrijving	Type	Actie
8. Afval, plaat onderdak, zolder +2	Geen asbest	-
8.1 Code: M5	Puntmonster	-

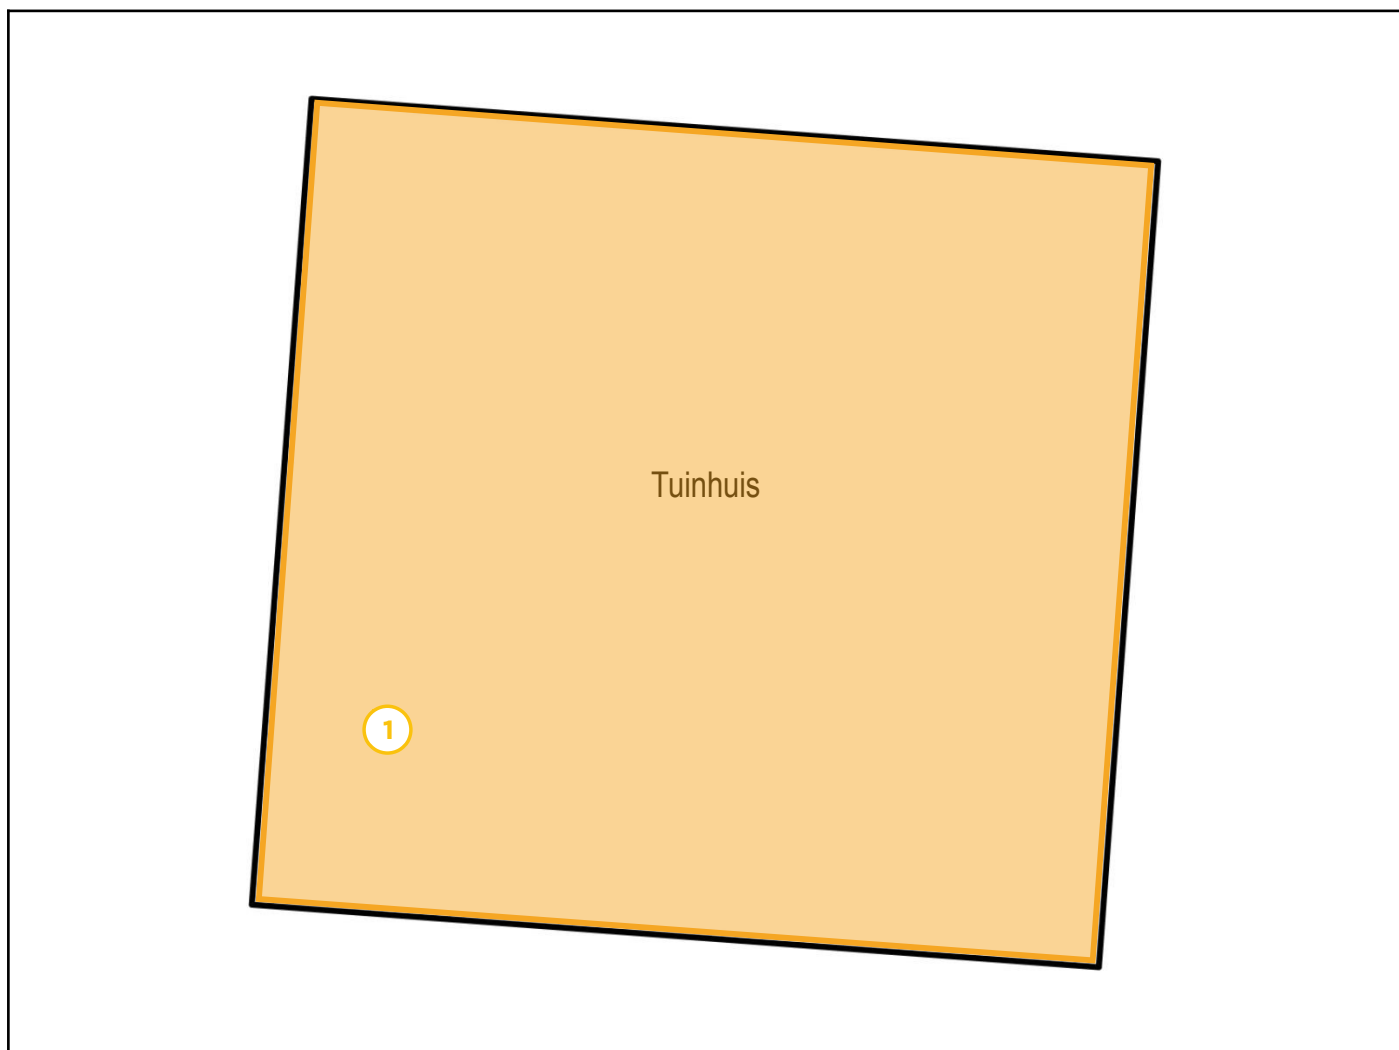
## Plan 2.1: Bijgebouw

Beschrijving	Type	Actie
1. Bijgebouw	Uitsluiting	-

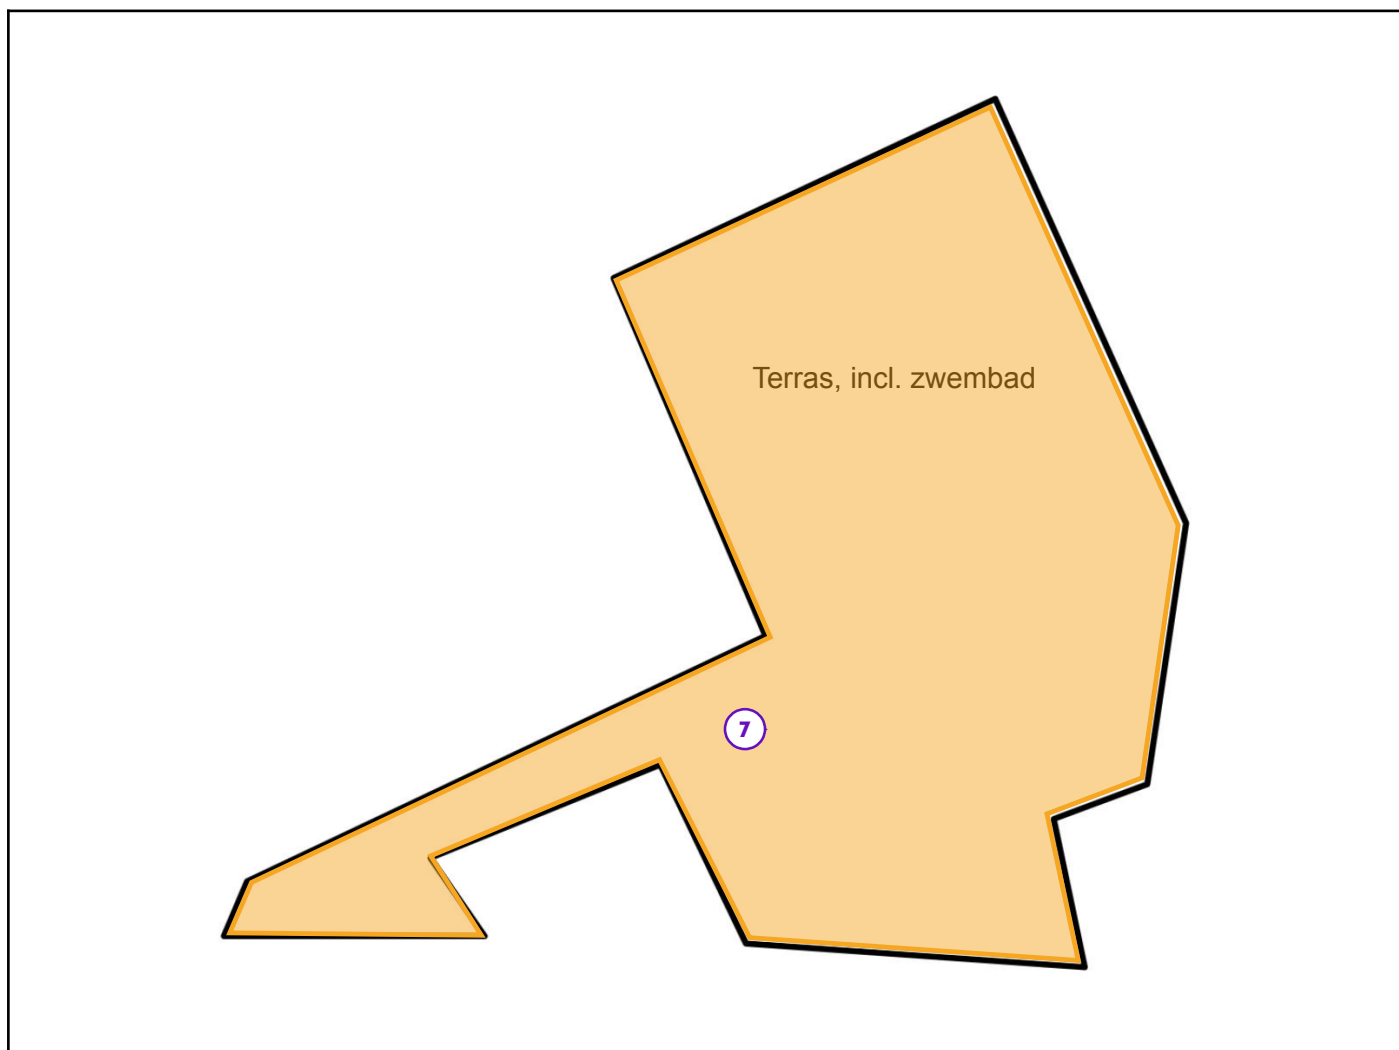
## Plan 3.1: Terras incl zwembad

Beschrijving	Type	Actie
7. Terras met zwembad	Advies	-
