# Asbestinventarisatetest

Korte Massemsesteenweg 56/2, 9230 Wetteren

Attestnummer : 20250228-000111.000

Uitgegeven op : 28.02.2025

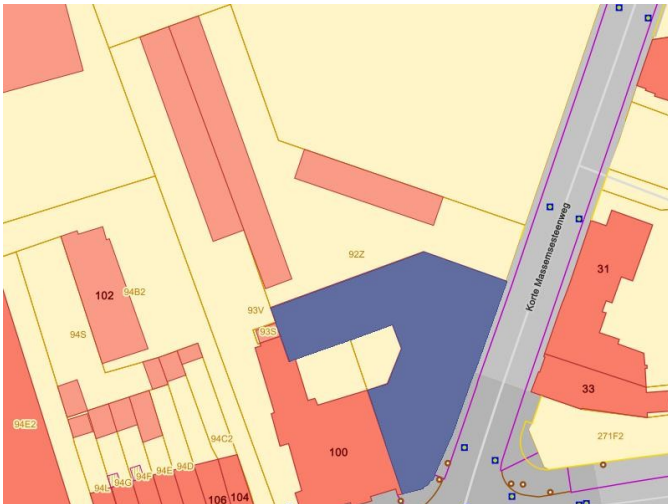
## Zone 1: Hoofdgebouw

Tijdens de inspectie vastgesteld:

- 1 Asbestmateriaal**
- 0 Beperkingen
- 0 Uitsluitingen
- 0 Roerende goederen
- 0 Puin, steenslag, (water)bodem
- 1 Advies**
- 1 Geen asbest**
