Asbestinventarisatetest

Beukheuvel 57, 2500 Lier

Attestnummer : 20250407-000425.000

Uitgegeven op : 07.04.2025

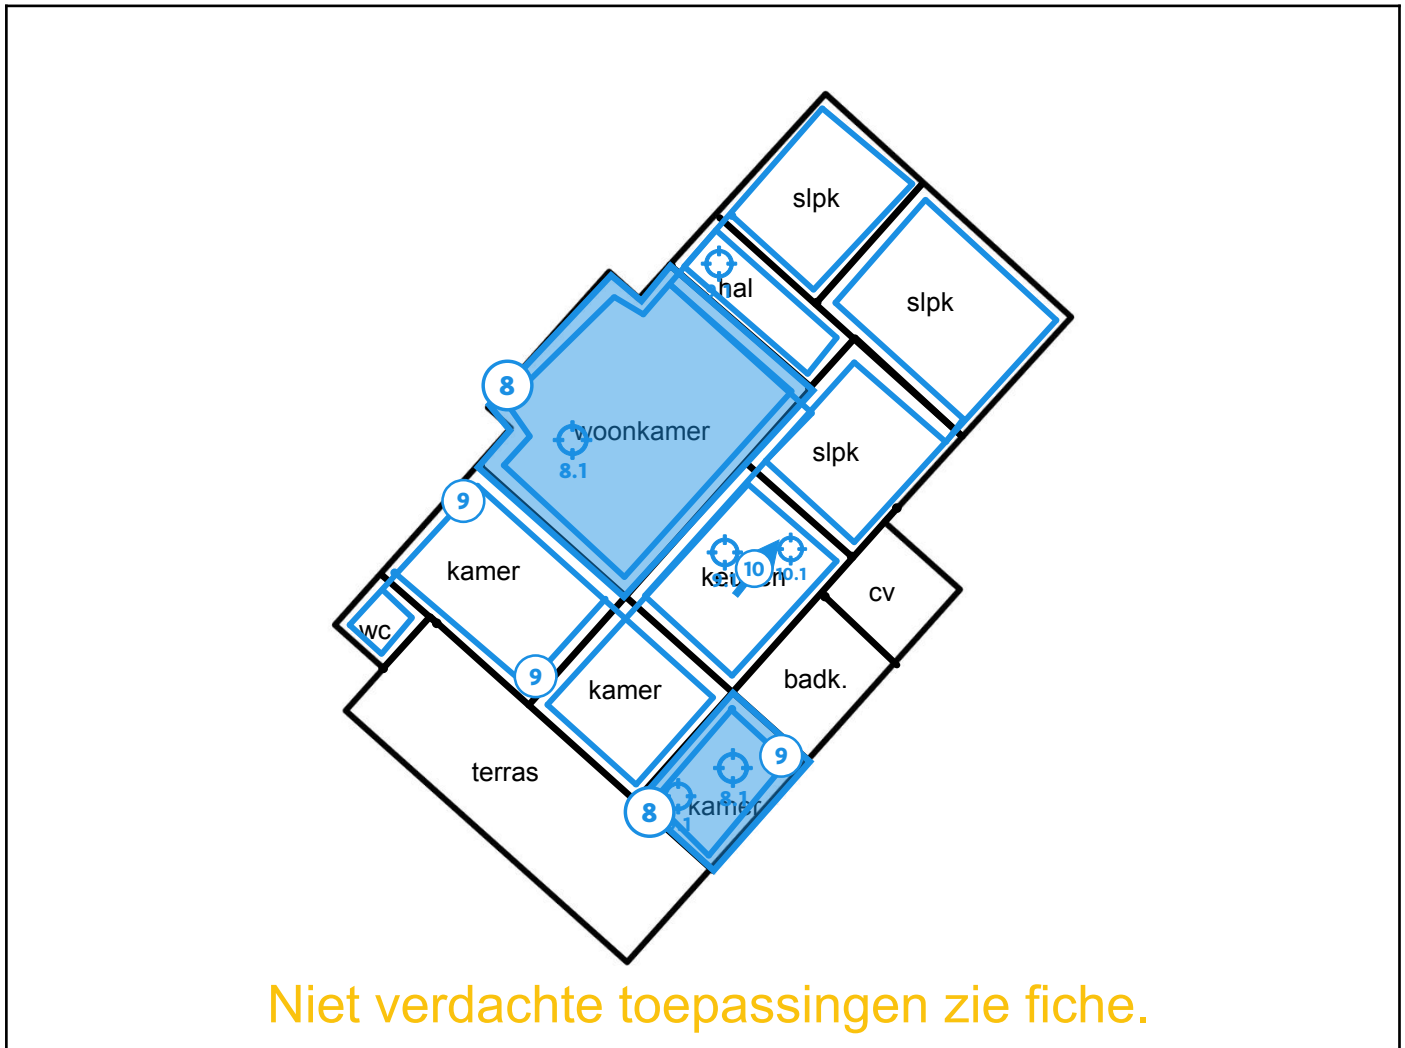
Plan 1.1: Gelijkvloers

Beschrijving	Type	Actie
6. Niet verdachte toepassingen	Advies	-
8. Pleisterwerk aan plafond	Geen asbest	-
8.1 Code: MM02	Mengmonster	-
9. Pleisterwerk aan muren	Geen asbest	-
9.1 Code: MM01	Mengmonster	-
10. Bitumen geluidslab onder spoeltafel	Geen asbest	-
10.1 Code: PM02	Puntmonster	-

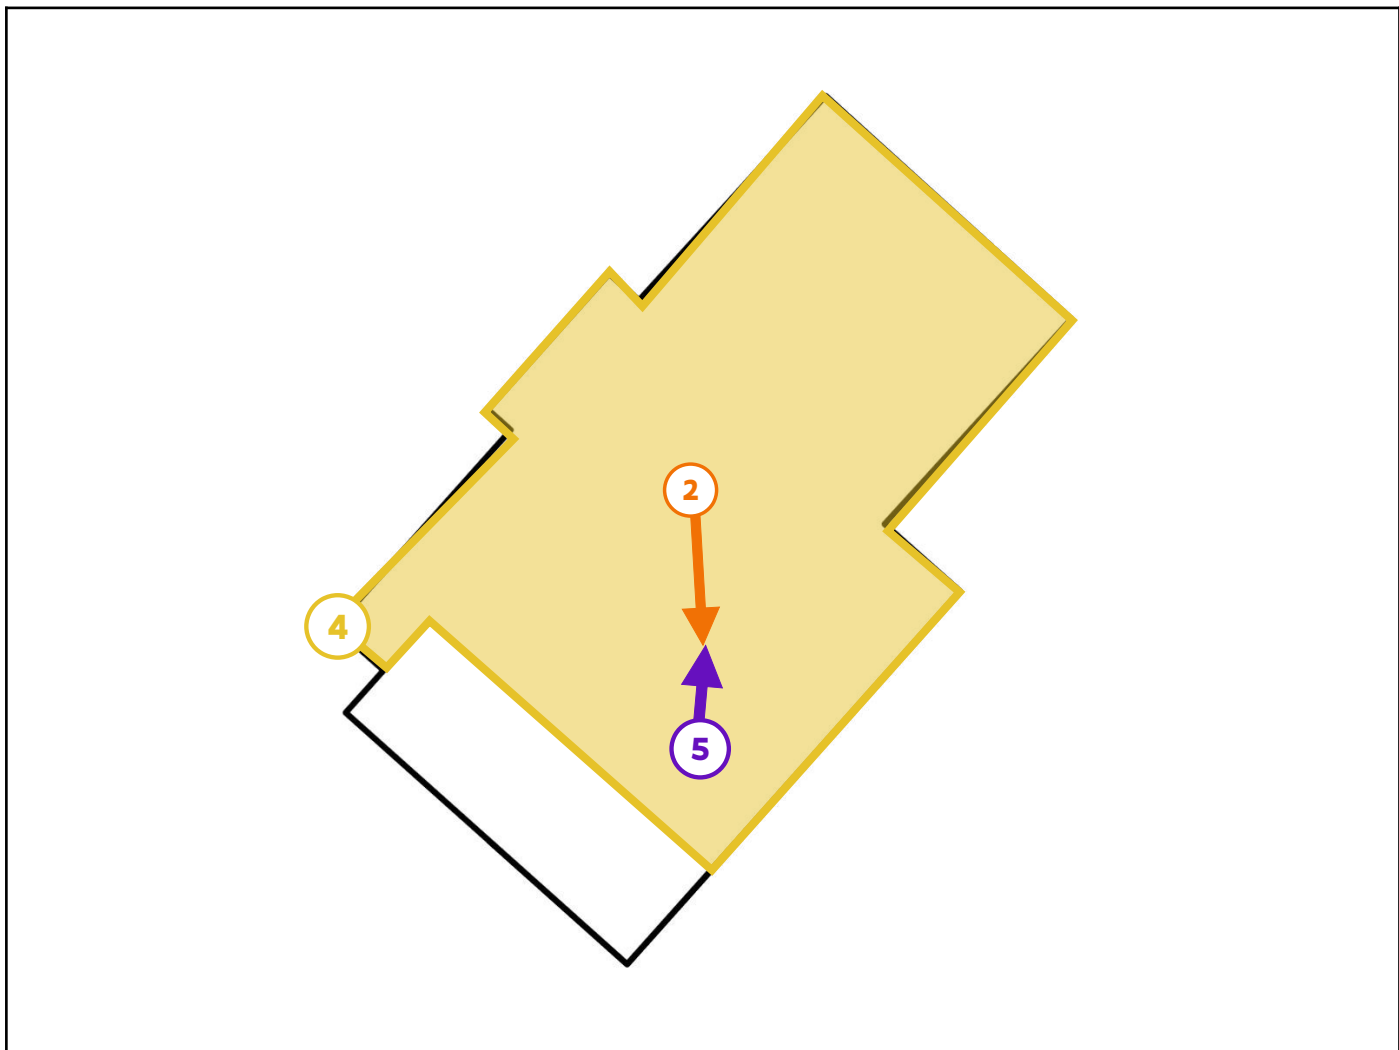
Plan 1.2: Dak

Beschrijving	Type	Actie
2. Schouwhoed	Asbestmateriaal	Verwijderen
4. Roofing op dak	Asbestmateriaal	Zorgvuldig beheren
5. Schouwen	Beperking	-

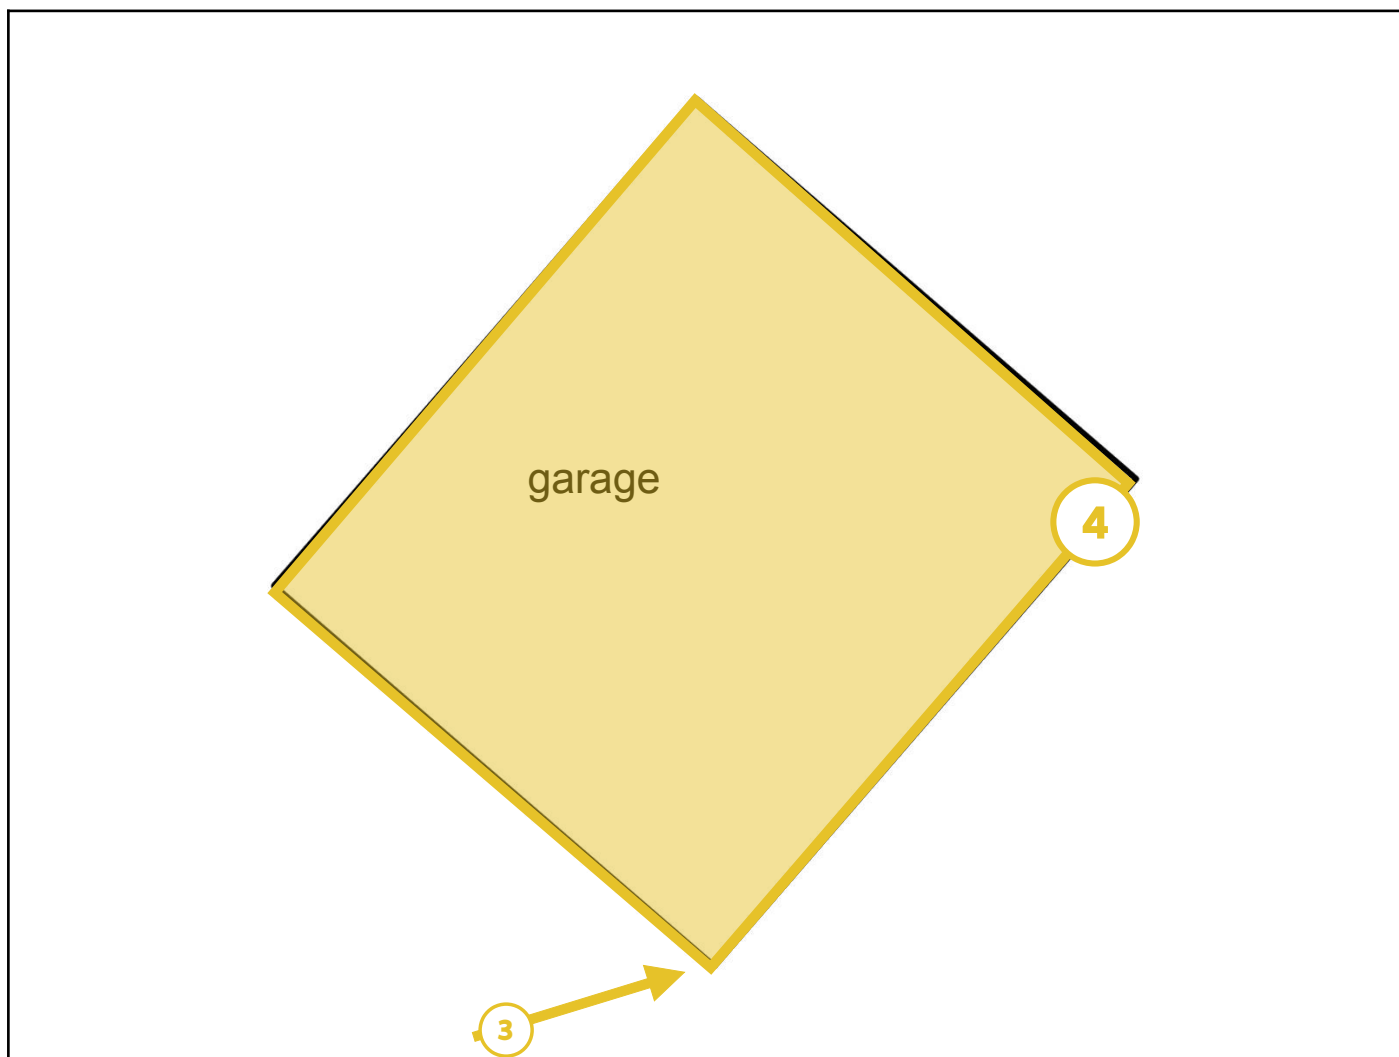
Plan 2.1: Bijgebouw plan

Beschrijving	Type	Actie
3. Mastiek aan afvoergoot	Asbestmateriaal	Zorgvuldig beheren
4. Roofing op dak	Asbestmateriaal	Zorgvuldig beheren

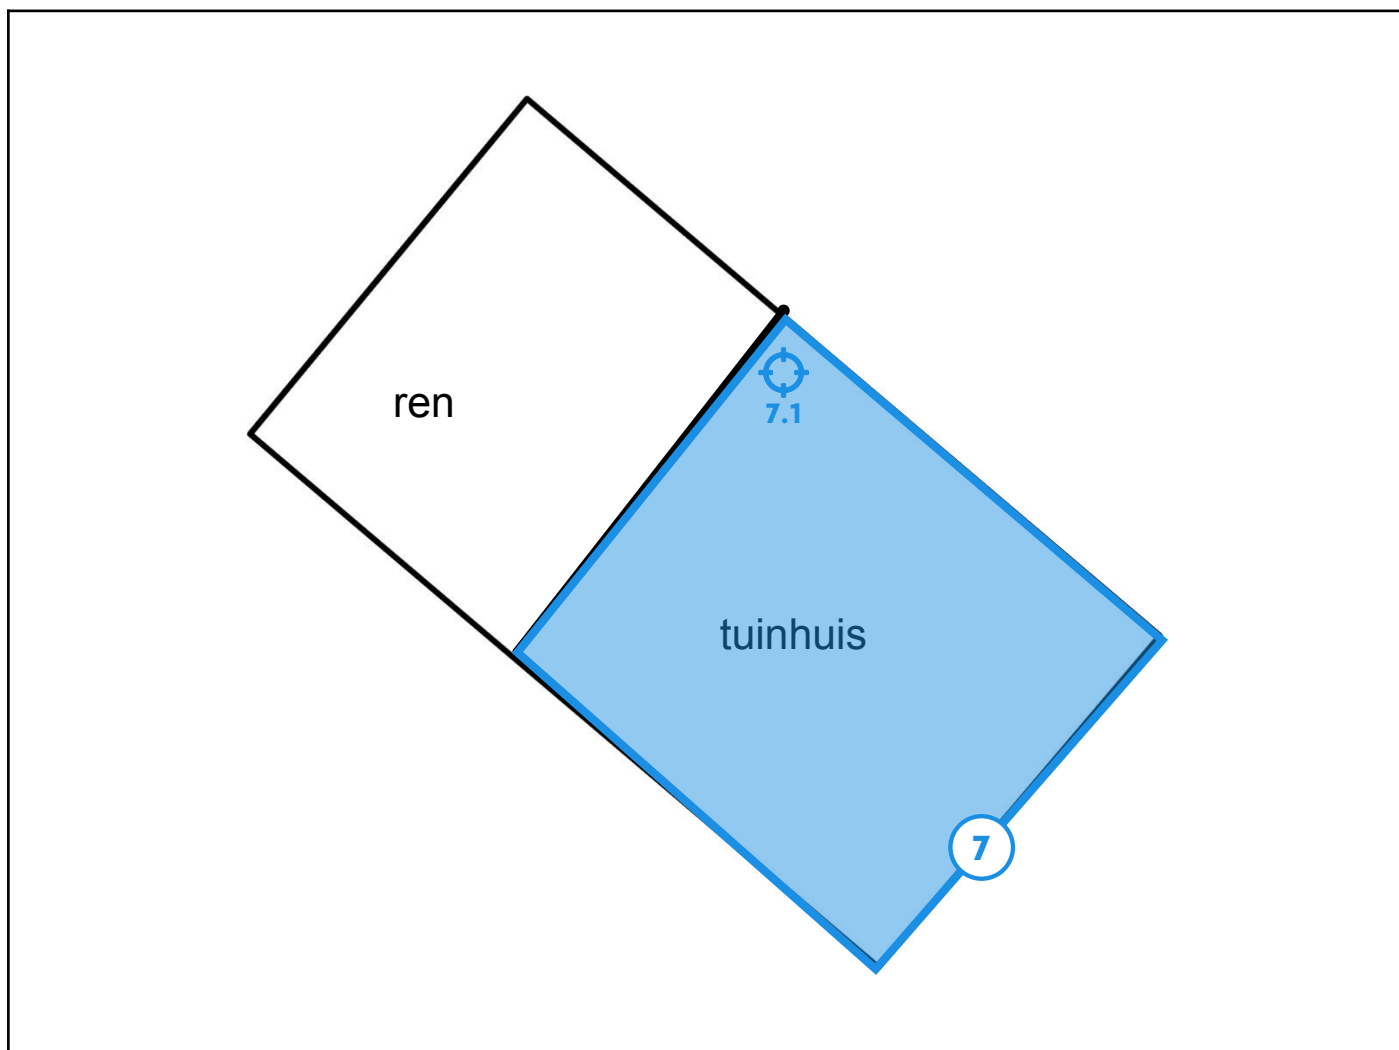
Plan 3.1: Bijgebouw plan

Beschrijving	Type	Actie
7. Bitumen leien	Geen asbest	-
7.1 Code: PM01	Puntmonster	-

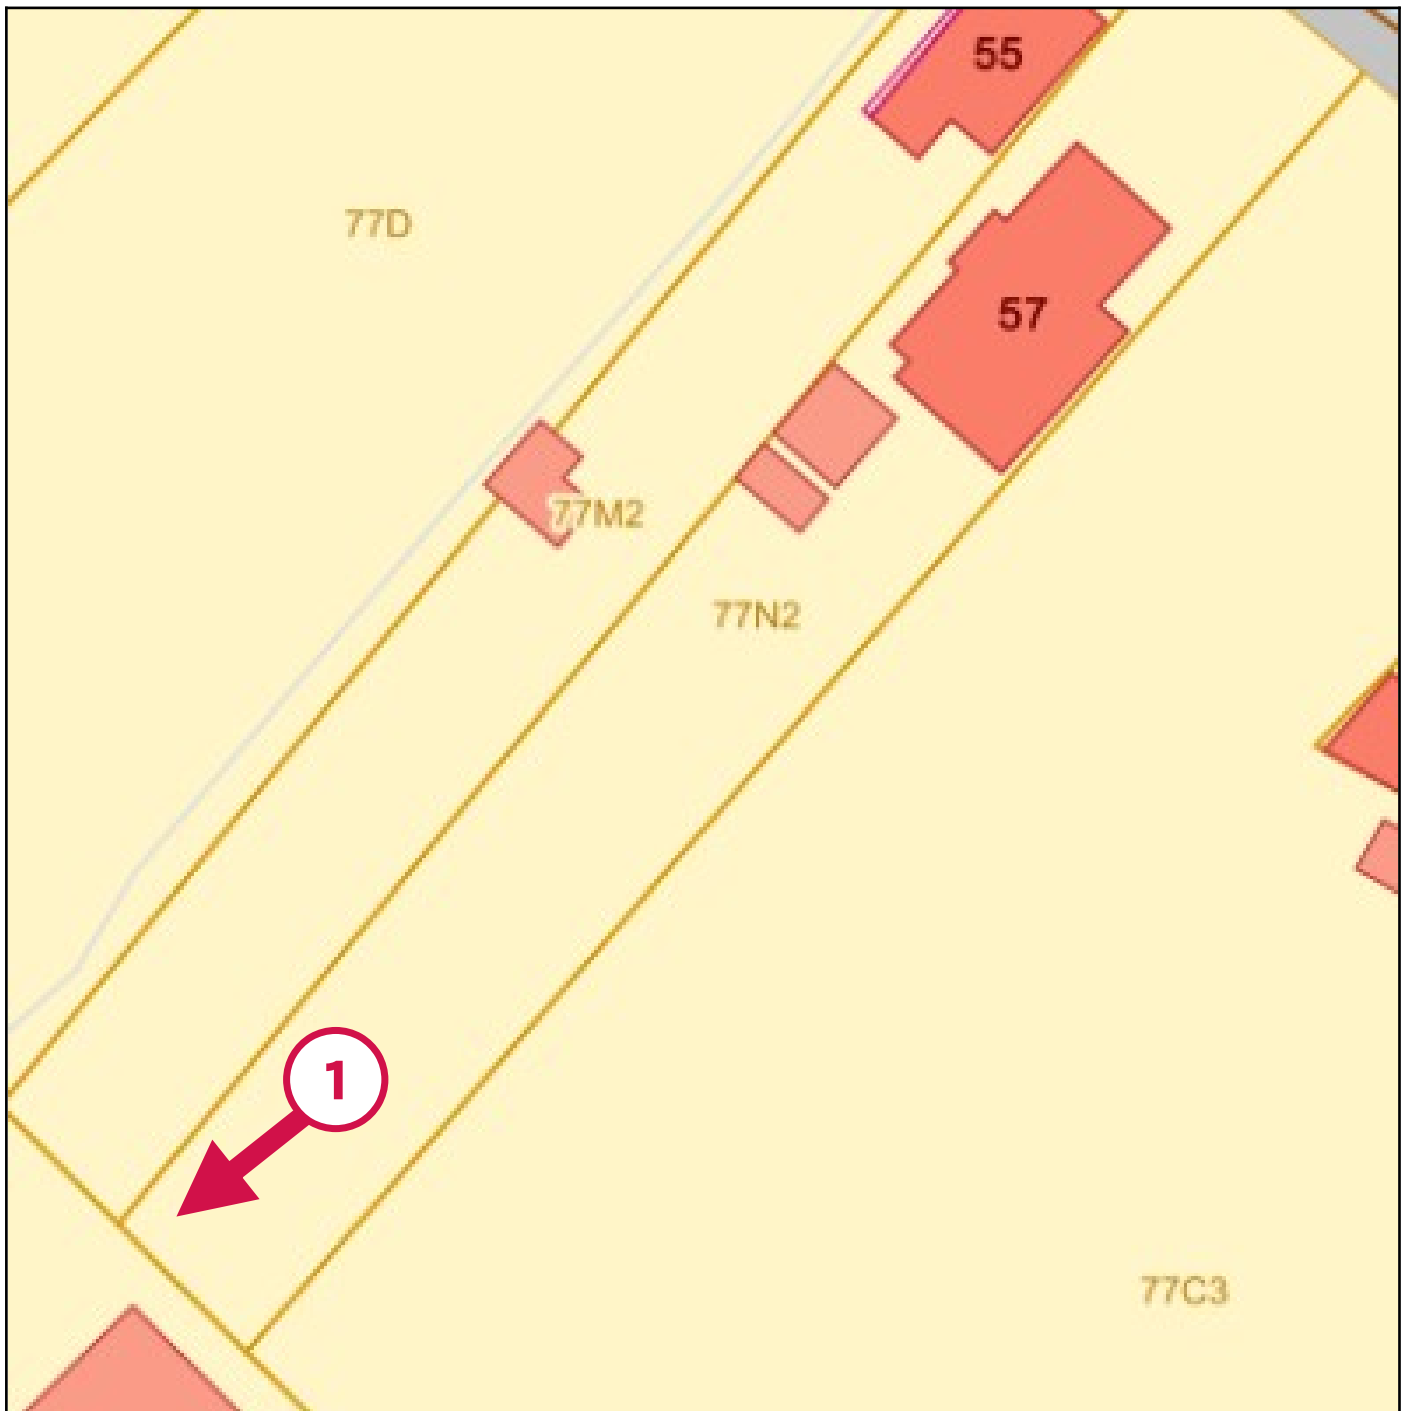
Plan 4.1: Vaststellingen buiten de constructies

Beschrijving	Type	Actie
1. Afval buiten	Asbestmateriaal	Dringend verwijderen
