# Asbestinventarisatetest

Aartrijkestraat 26, 8211 Zedelgem

Attestnummer : 20241108-000304.000

Uitgegeven op : 08.11.2024

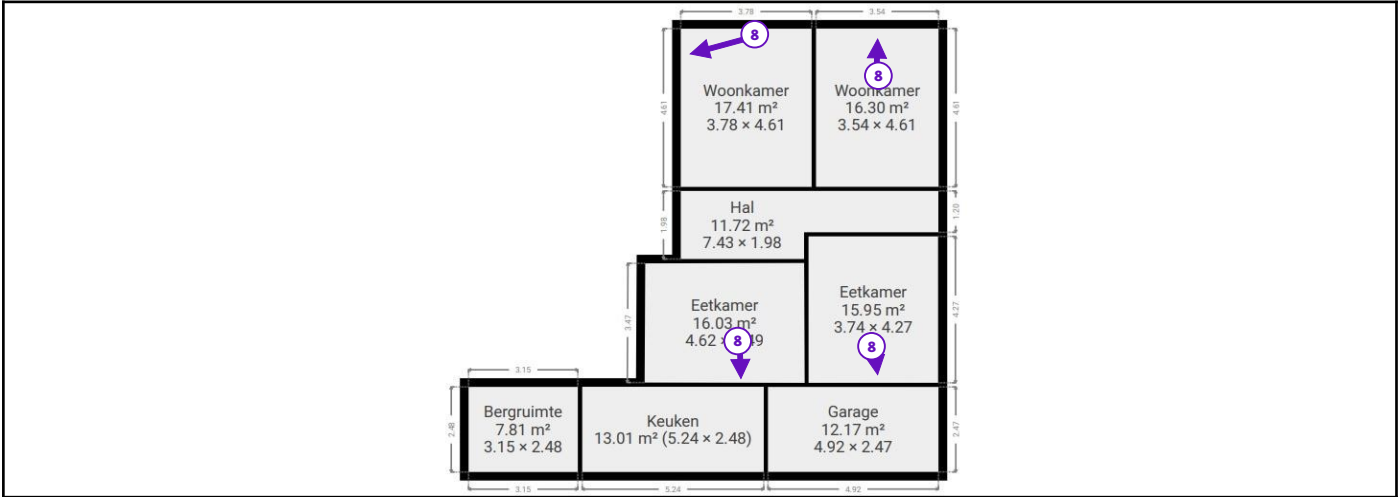
# Plan 1.2: Grondplan +0

| Beschrijving | Type | Actie |
|---|---|---|
| 8. Oudere verwarming (Bouwjaar ongekend) | Advies | - |

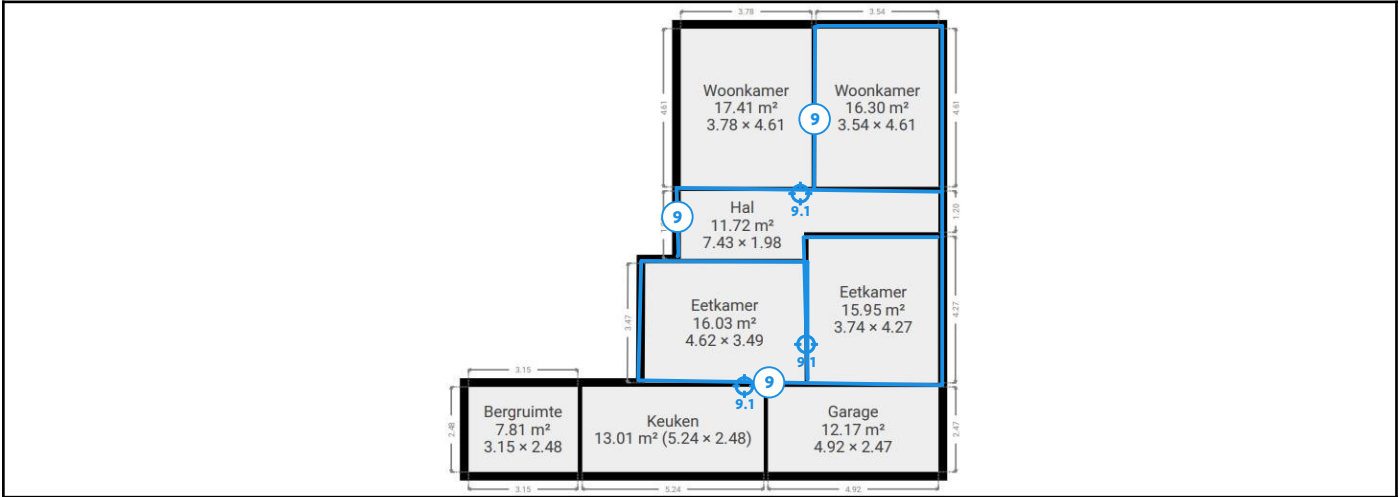
# Plan 1.3: Grondplan +0

| Beschrijving | Type | Actie |
|---|---|---|
| 9.1 Code: 101772-1 | Mengmonster | - |

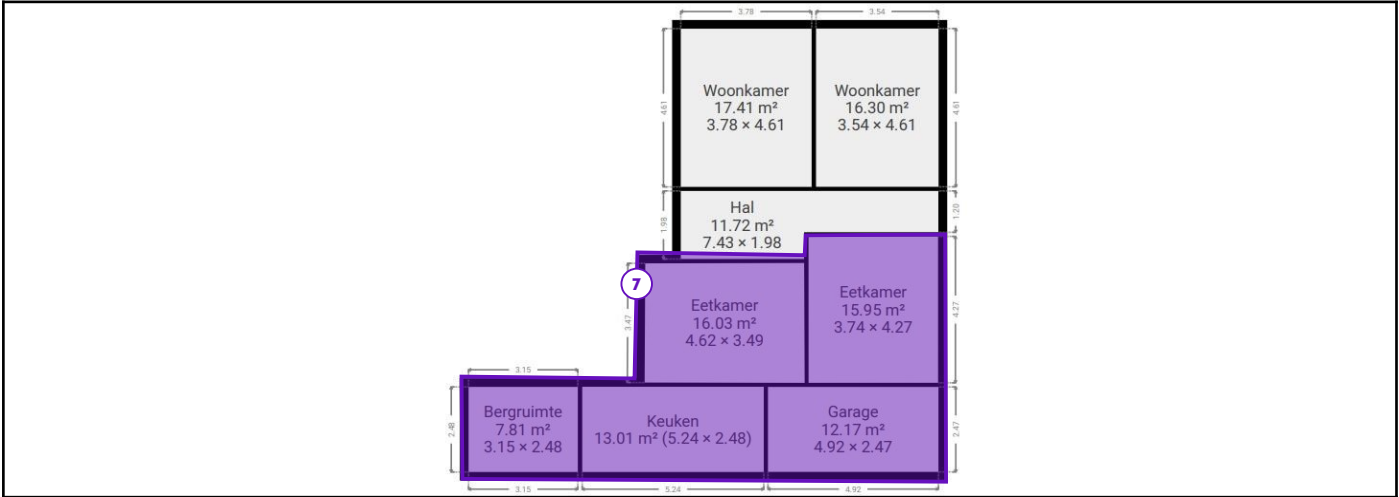
# Plan 1.10: Grondplan +0

| Beschrijving | Type | Actie |
|---|---|---|
| 7. Verlaagde plafonds | Advies | - |

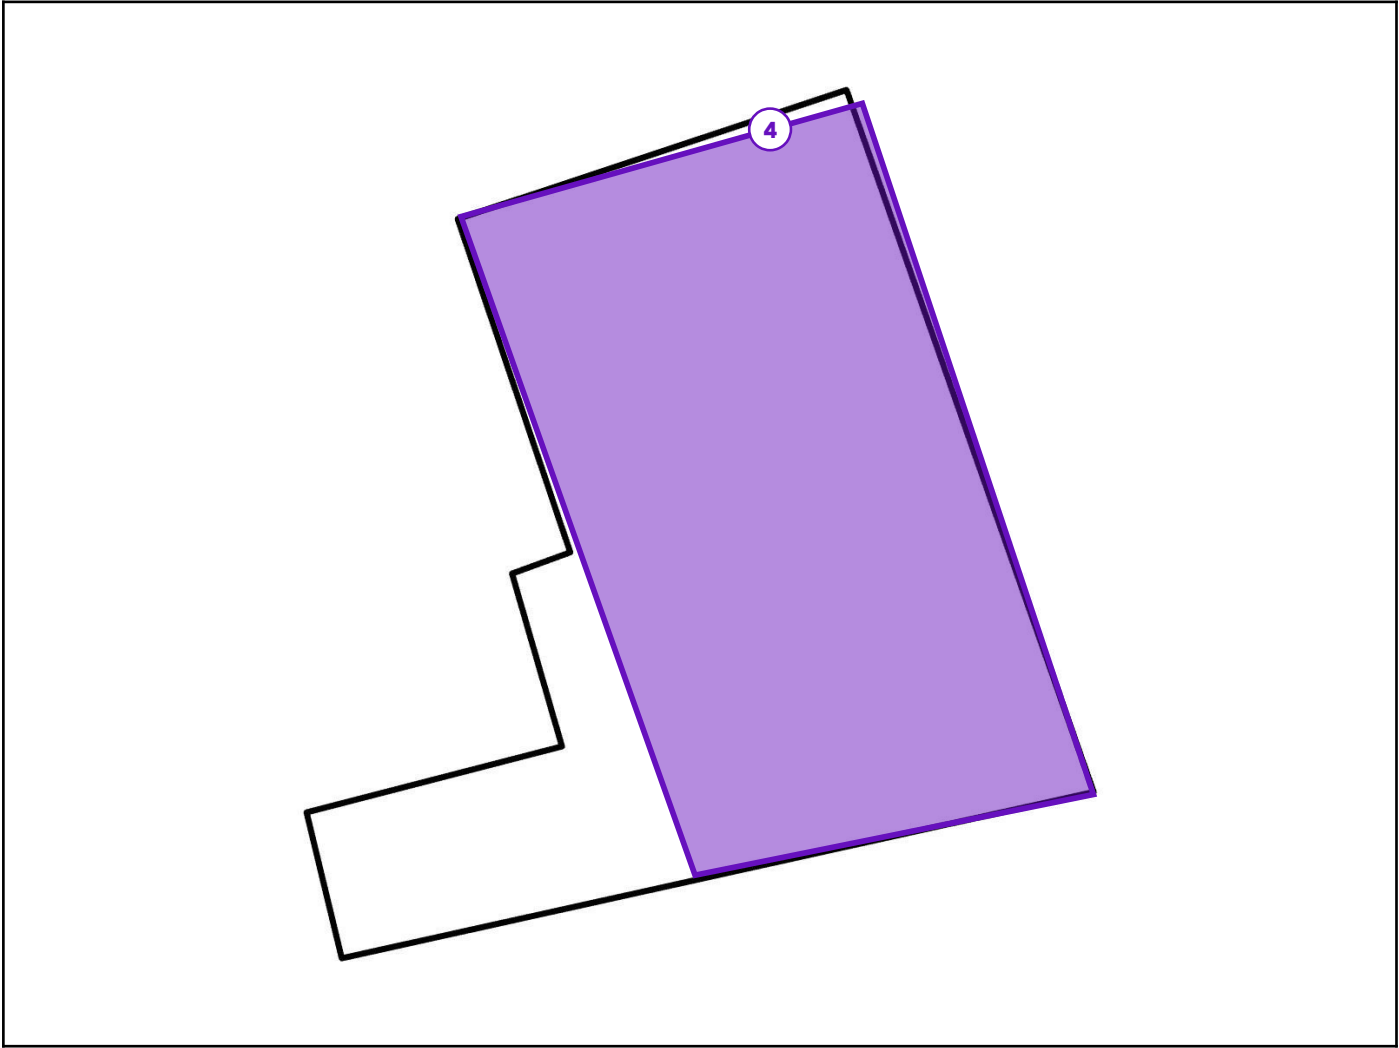
# Plan 1.11: Hoofdgebouw plan

| Beschrijving | Type | Actie |
|---|---|---|
| 4. Onderdak asbestvrij | Advies | - |

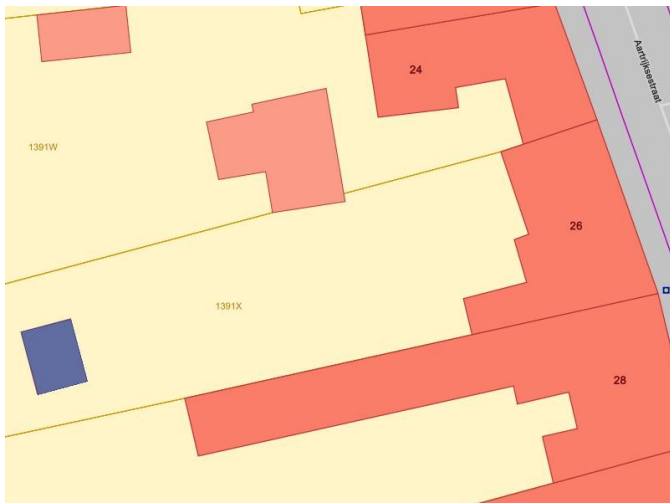
## Zone 2: Bijgebouw

- 0 Asbestmaterialen
- 0 Beperkingen
- 0 Uitsluitingen
- 0 Roerende goederen
- 0 Puin, steenslag, (water)bodem
- 0 Adviezen
- 1 **Geen asbest**
