Asbestinventarisatetest

Binnenheide 24, 2360 Oud-Turnhout

Attestnummer : 20250407-000268.001

Uitgegeven op : 07.04.2025

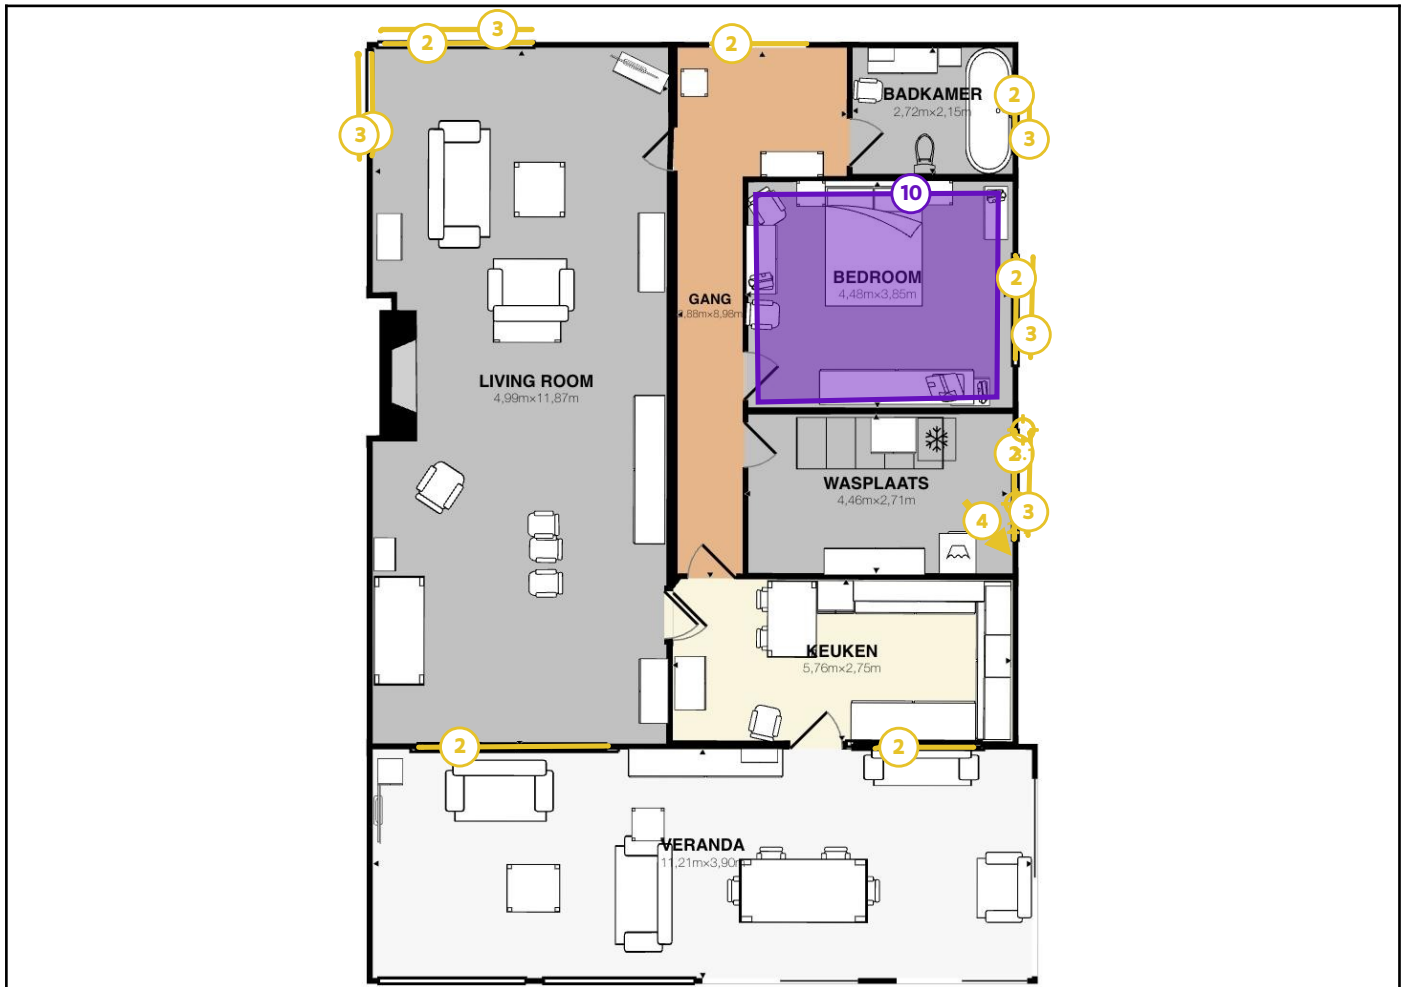
Plan 1.1: Gelijkvloers

Beschrijving	Type	Actie
2. Mastiek tussen glas en raam	Asbestmateriaal	Zorgvuldig beheren
2.1 Code: 4	Puntmonster	-
3. Mastiek tussen Muur en Raam	Asbestmateriaal	Zorgvuldig beheren
3.1 Code: 5	Puntmonster	-
4. Bakeliet toepassingen	Asbestmateriaal	Zorgvuldig beheren
10. Laminaat vloer	Advies	-

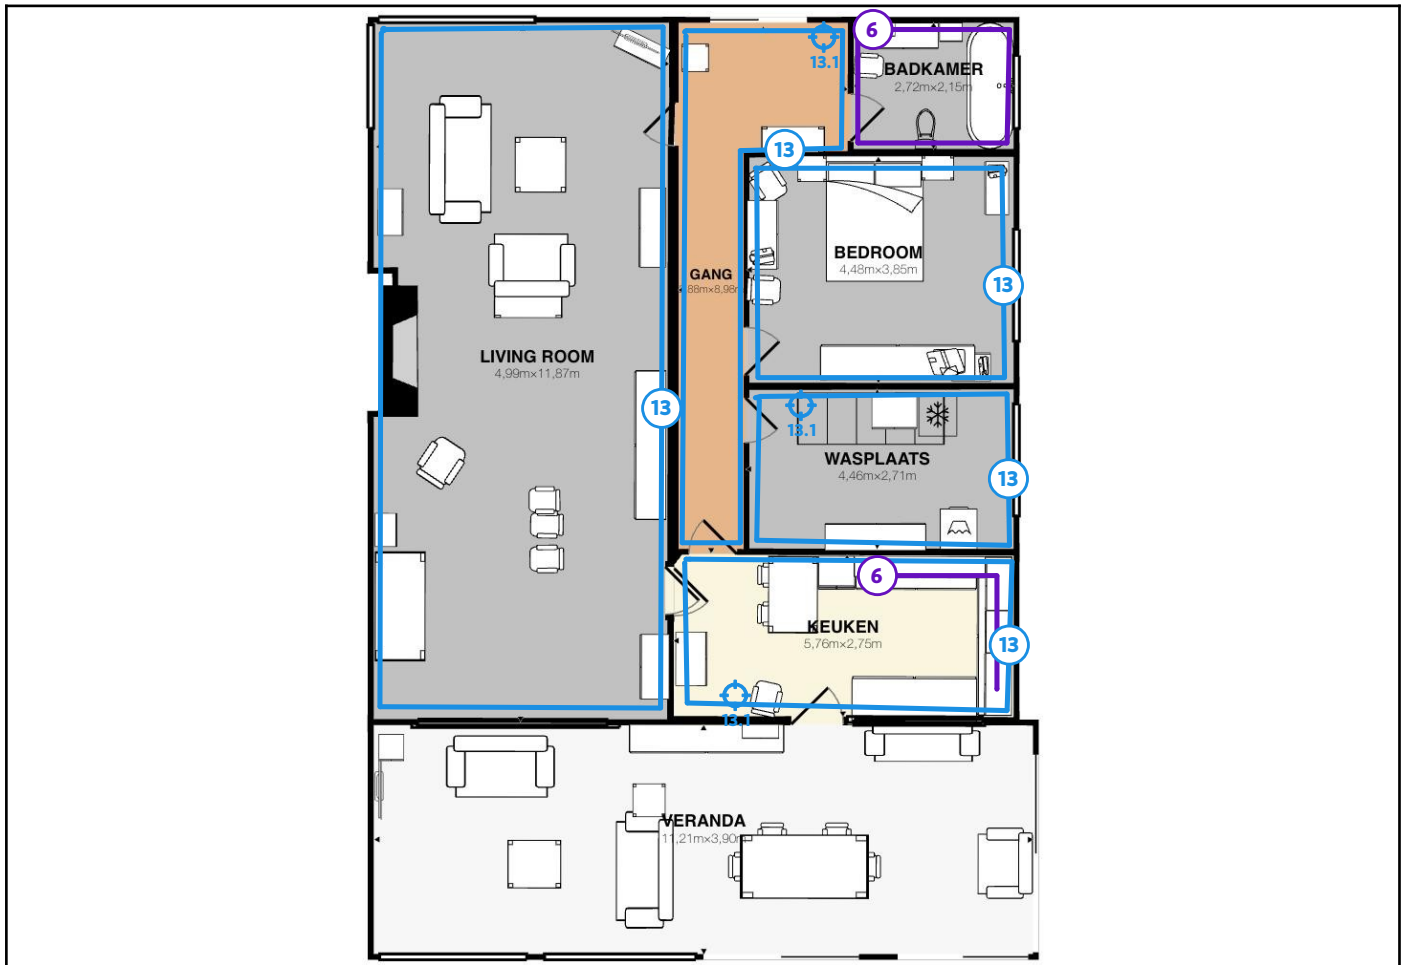
Plan 1.2: Gelijkvloers (wanden)

Beschrijving	Type	Actie
6. Gelijmde faience tegels	Advies	-
13. Pleister wanden	Geen asbest	-
13.1 Code: 1	Mengmonster	-

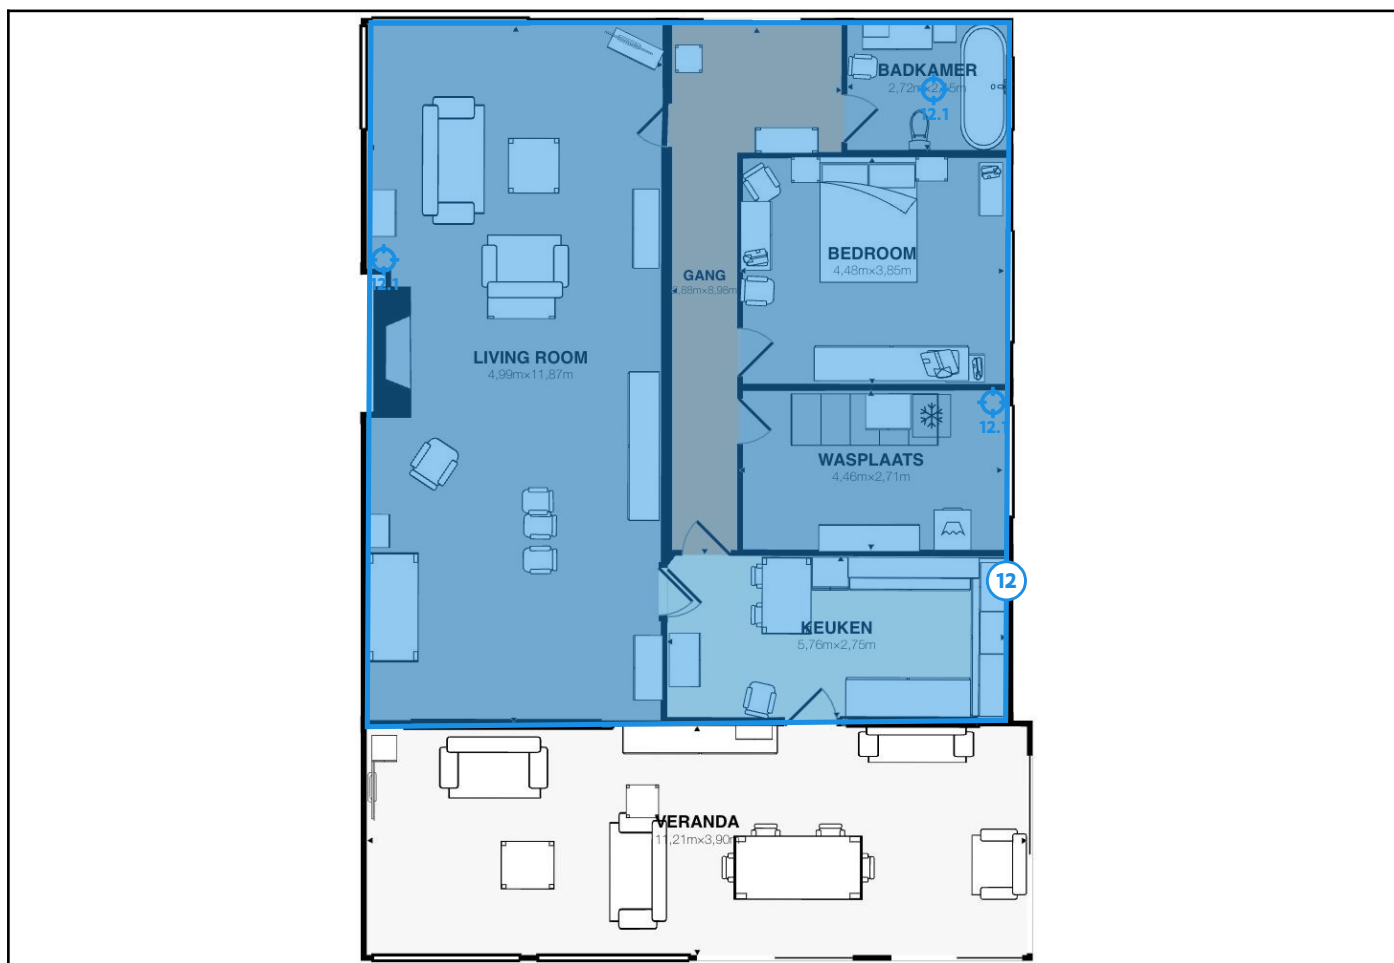
Plan 1.3: Gelijkvloers (plafonds)

Beschrijving	Type	Actie
12. Pleister plafonds	Geen asbest	-
12.1 Code: 2	Mengmonster	-

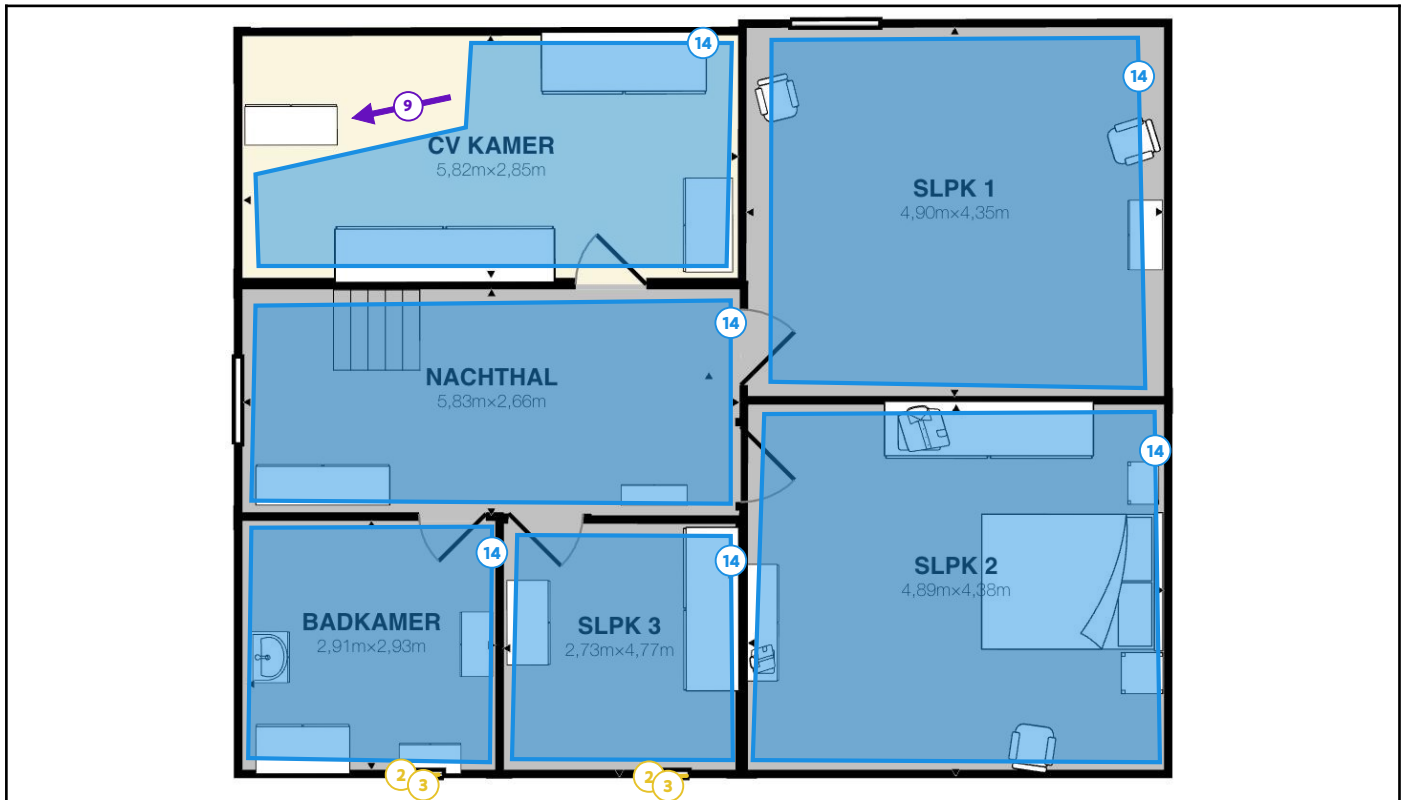
Plan 1.4: Verdieping

Beschrijving	Type	Actie
2. Mastiek tussen glas en raam	Asbestmateriaal	Zorgvuldig beheren
3. Mastiek tussen Muur en Raam	Asbestmateriaal	Zorgvuldig beheren
9. CV-ketel bouwjaar 2007	Advies	-
14. Vloerzeil vinyl	Geen asbest	-

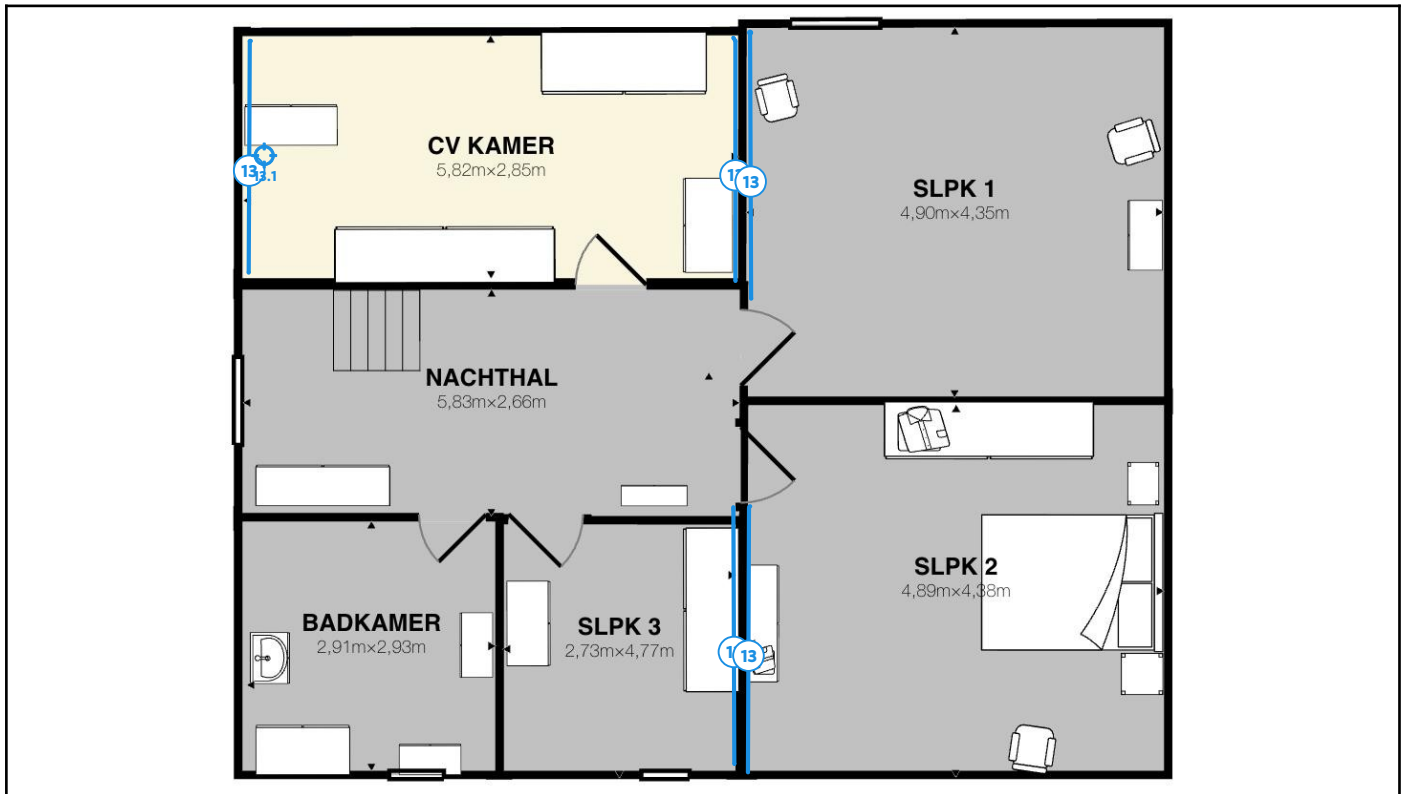
Plan 1.5: Verdieping (wanden)

Beschrijving	Type	Actie
13. Pleister wanden	Geen asbest	-
13.1 Code: 1	Mengmonster	-

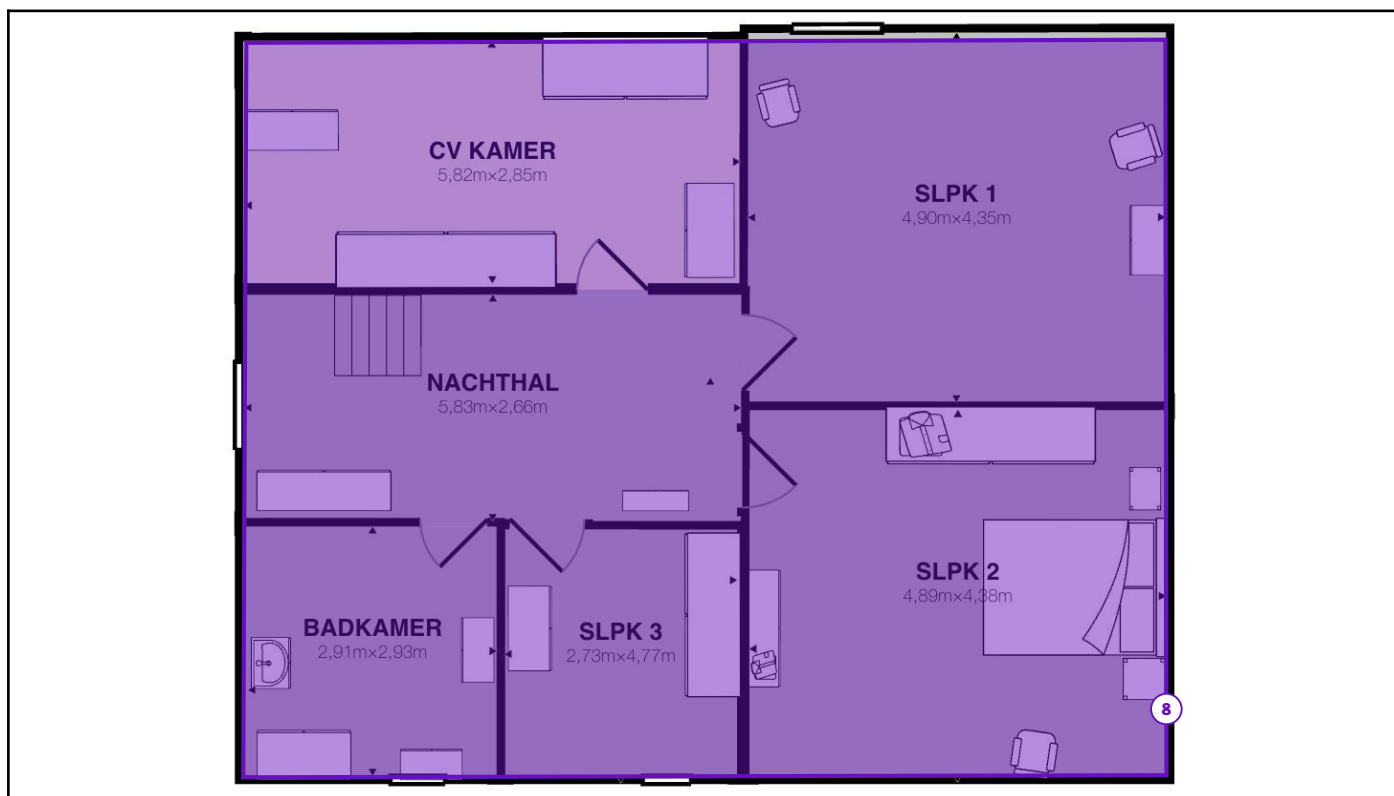
Plan 1.6: Verdieping (plafonds)

Beschrijving	Type	Actie
8. Valse plafonds hout/pvc/gipsplaat	Advies	-

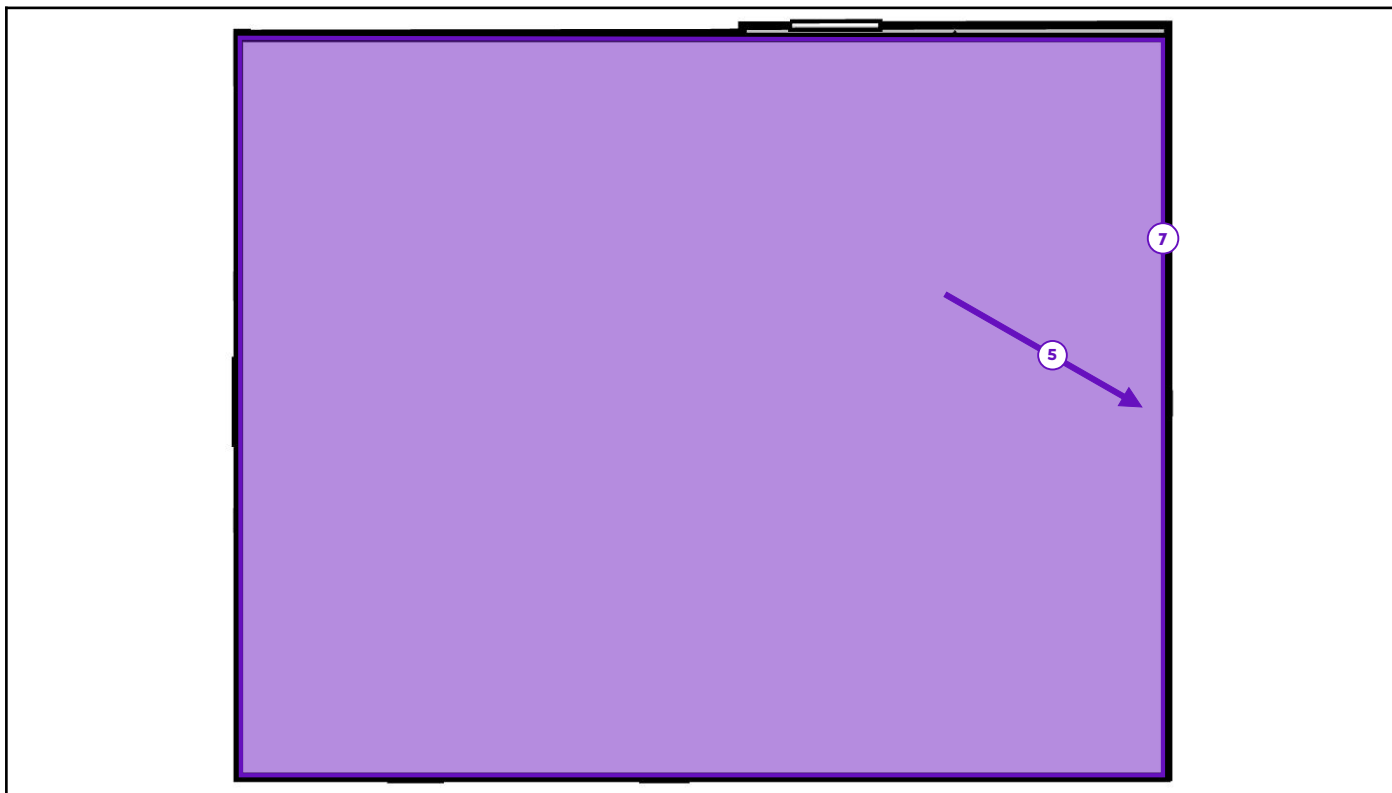
Plan 1.7: Zolder en dakplan

Beschrijving	Type	Actie
5. Binnenzijde schouw	Beperking	-
7. Dakopbouw hellend dak woning	Advies	-

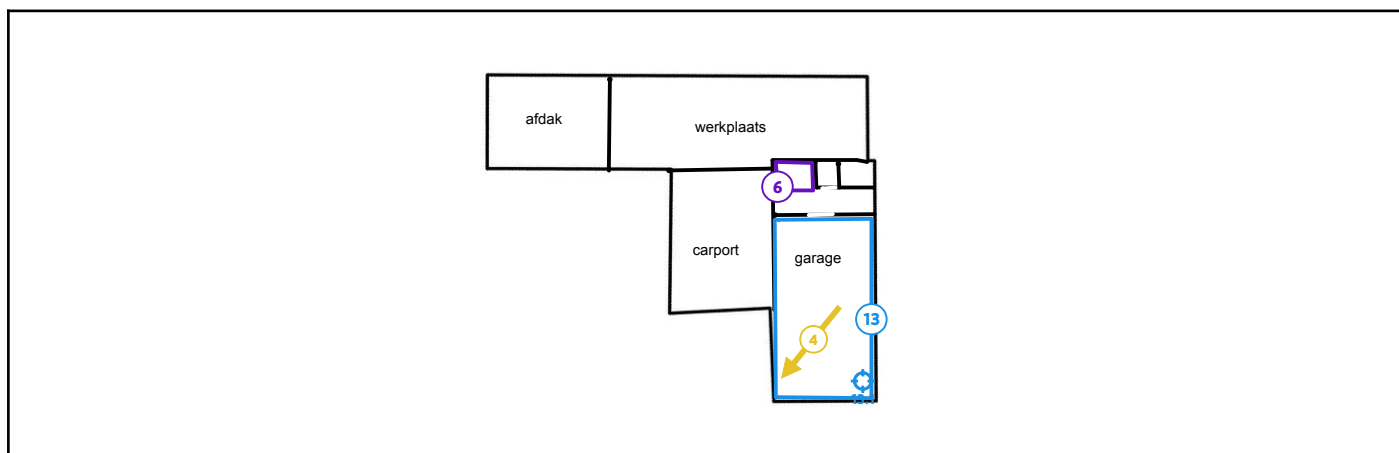
Plan 2.1: Garage plan

Beschrijving	Type	Actie
4. Bakeliet toepassingen	Asbestmateriaal	Zorgvuldig beheren
6. Gelijmde faience tegels	Advies	-
13. Pleister wanden	Geen asbest	-
13.1 Code: 1	Mengmonster	-

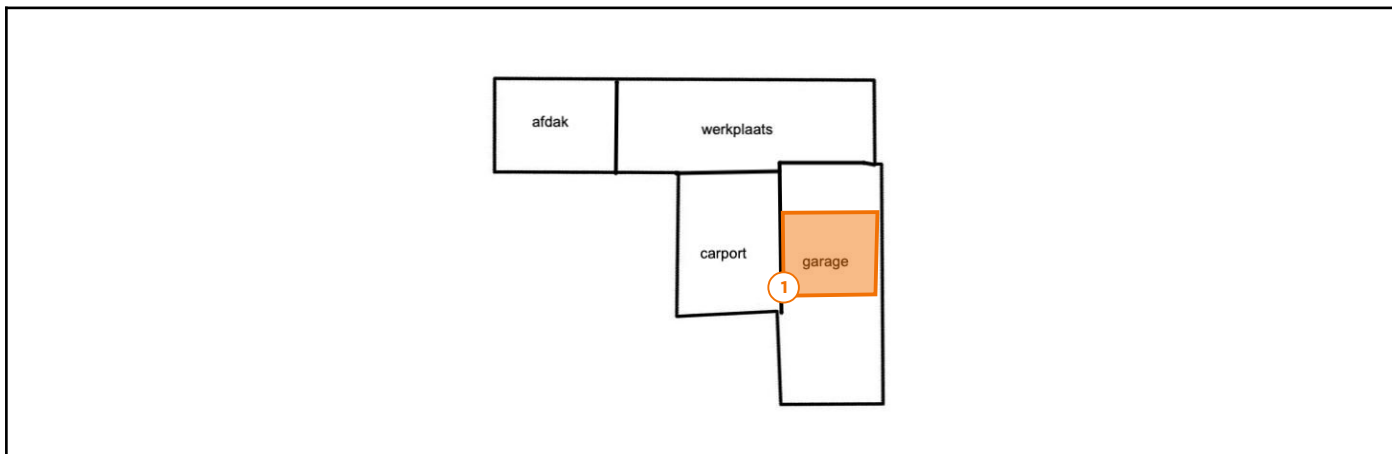
Plan 2.2: Garage dakplan

Beschrijving	Type	Actie
1. Onderdak Menuiserieplaten	Asbestmateriaal	Verwijderen

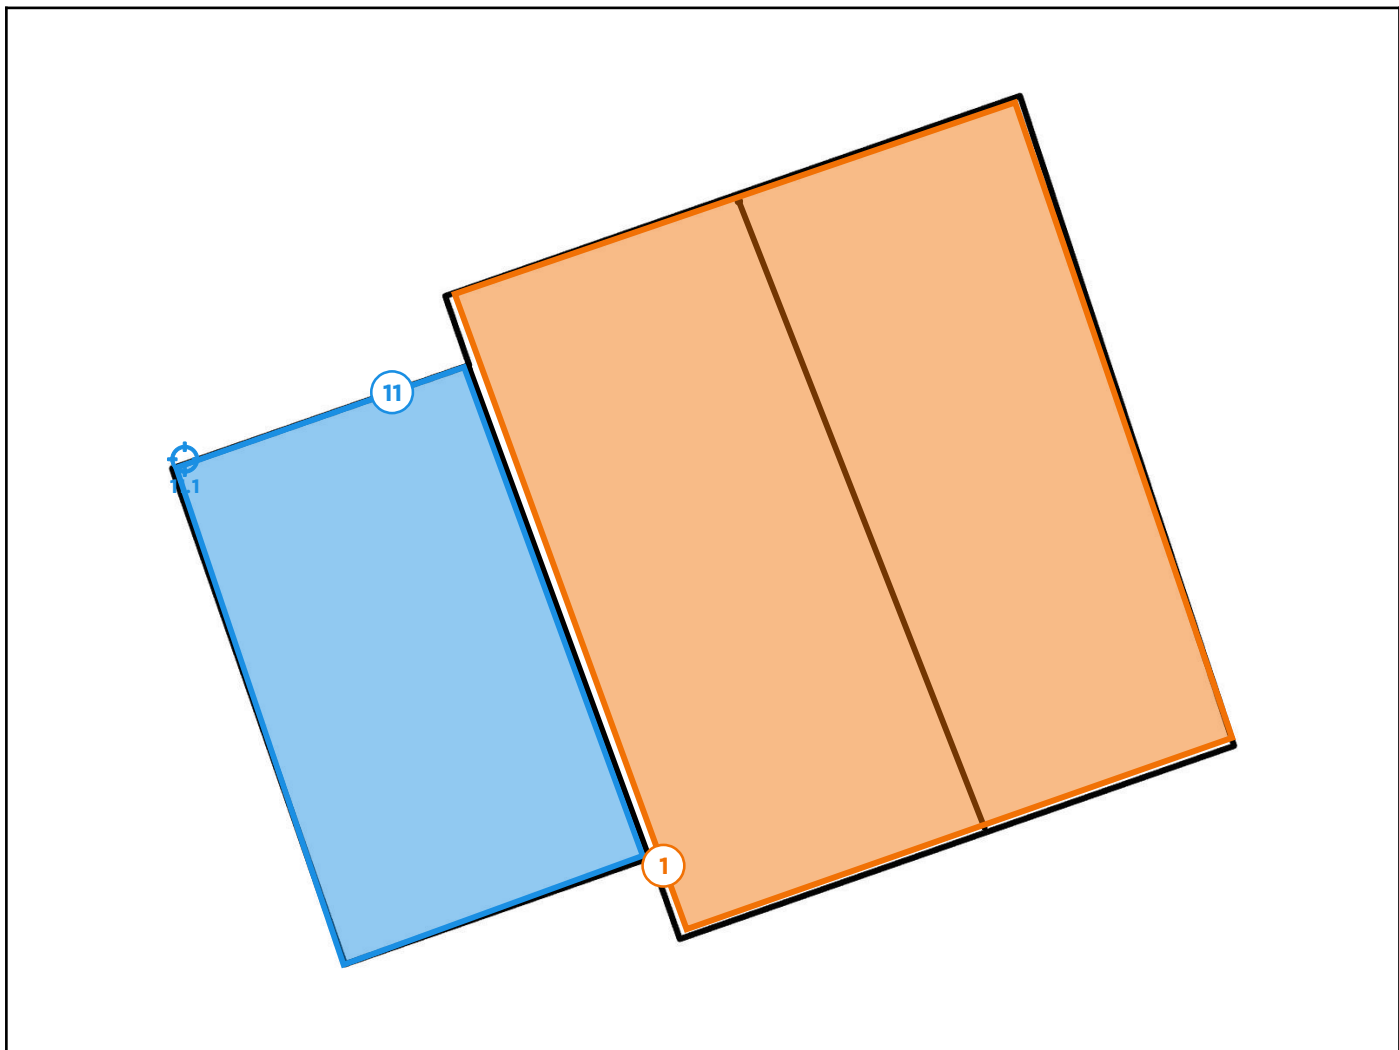
Plan 3.1: Berging/techn r

Beschrijving	Type	Actie
1. Onderdak Menuiserieplaten	Asbestmateriaal	Verwijderen
11. Roofing met staalname	Geen asbest	-
11.1 Code: 6	Puntmonster	-
