# Asbestinventarisatetest

Dorpsstraat 29, 9230 Wetteren

Attestnummer : 20250409-000154.000

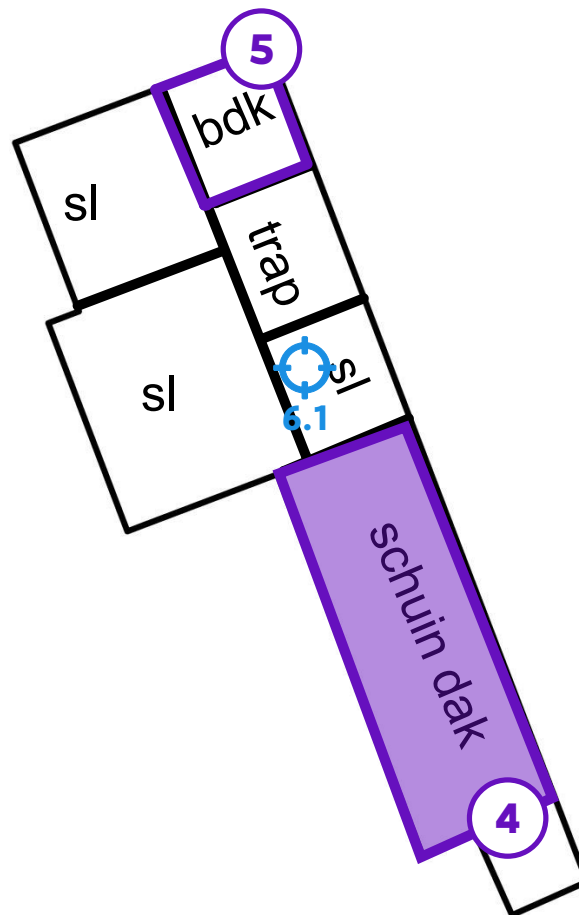
## Plan 1.2: Hoofdgebouw plan 1e

alle gepleisterde wanden  
alle gepleisterde plafonds

| Beschrijving | Type | Actie |
|---|---|---|
| 7. pleisterwerk wanden | Geen asbest | - |

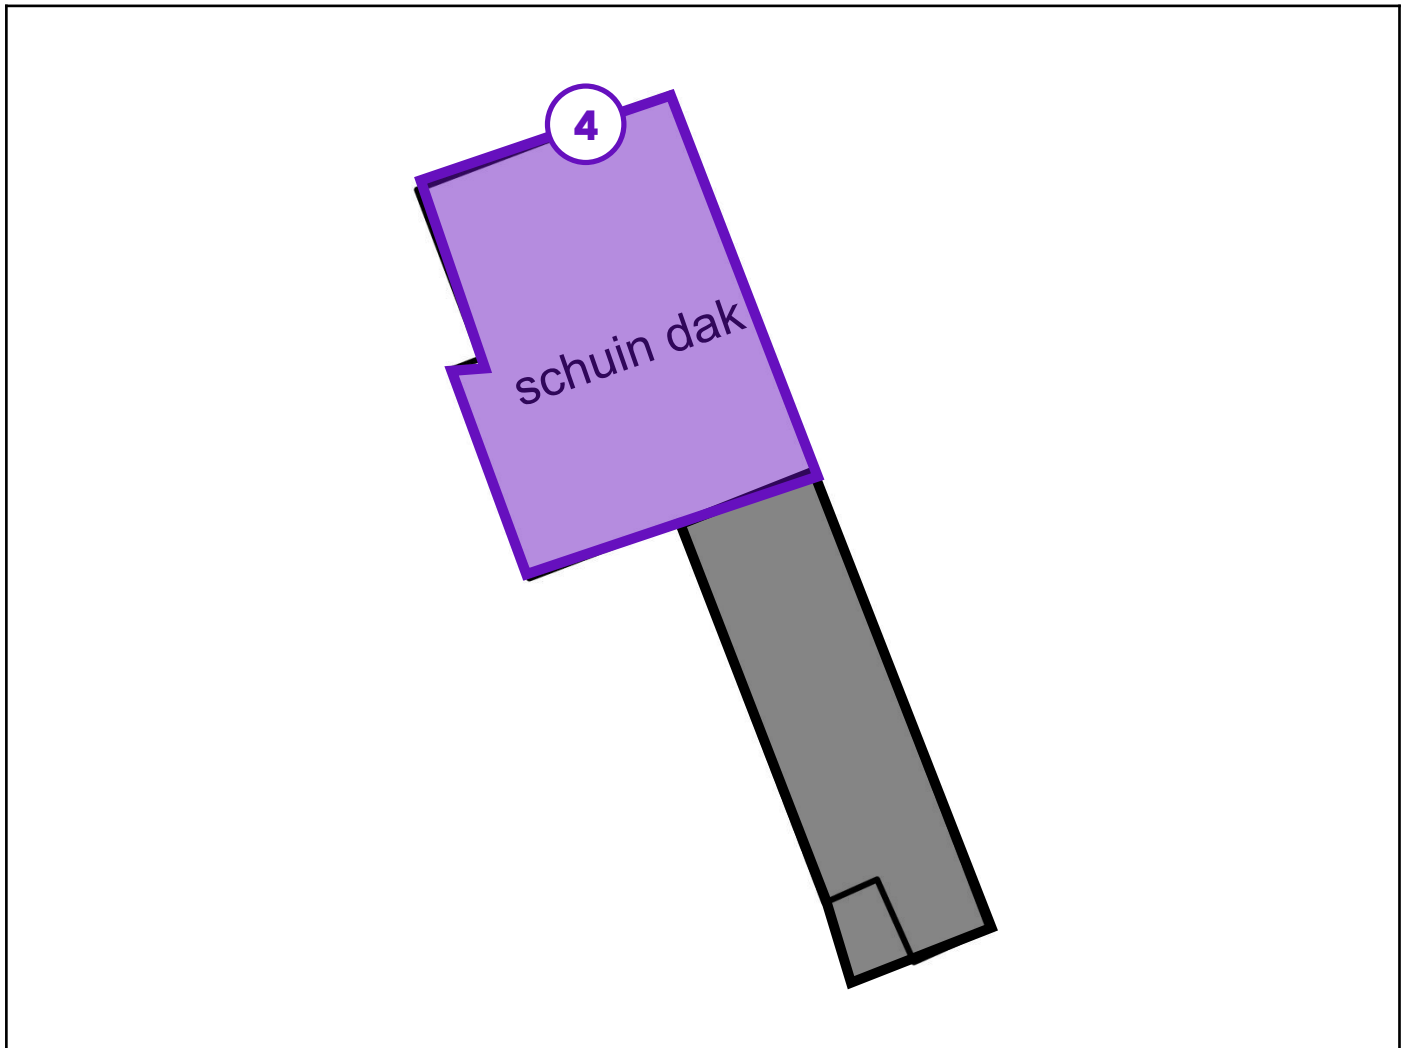
## Plan 1.3: Hoofdgebouw plan dak

| Beschrijving | Type | Actie |
|---|---|---|
| 4. Onderdak type: korafleece | Advies | - |

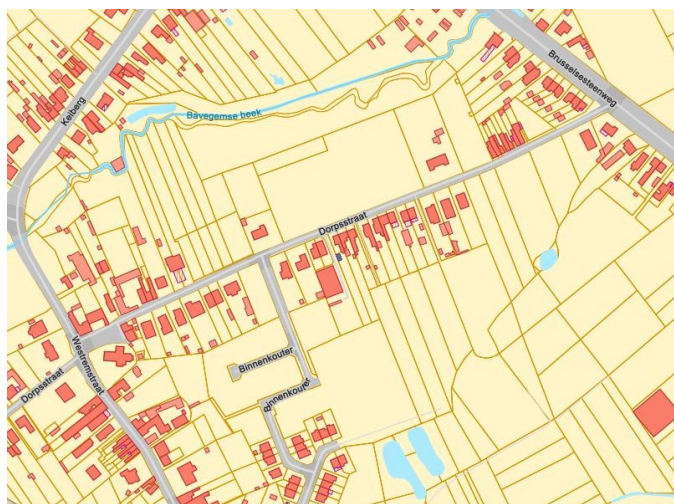
## Zone 2: Garage

- 0 Asbestmaterialen
- 0 Beperkingen
- 0 Uitsluitingen
- 0 Roerende goederen
- 0 Puin, steenslag, (water)bodem
- 1 **Advies**
- 0 Geen asbest

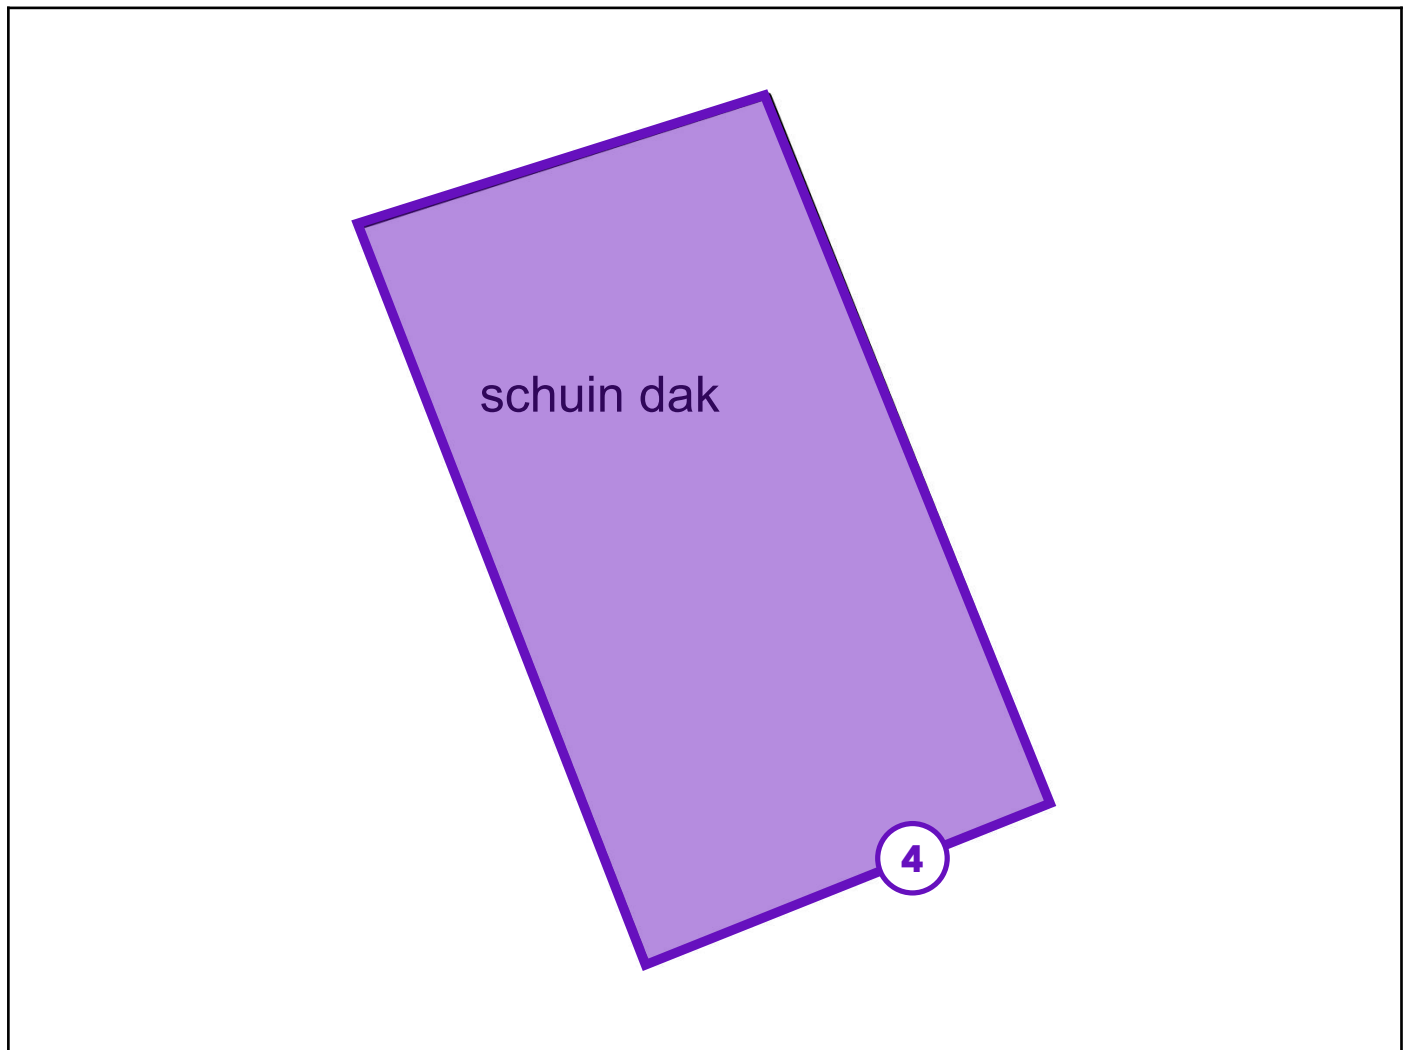
## Plan 2.2: Garage plan dak

| Beschrijving | Type | Actie |
|---|---|---|
| 4. Onderdak type: korafleece | Advies | - |

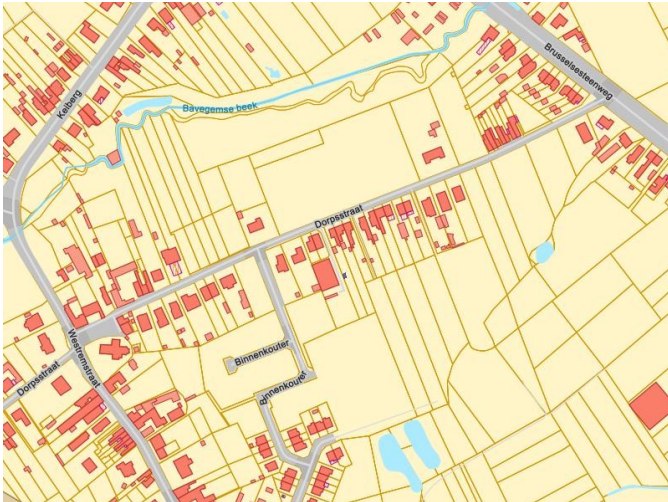
## Zone 3: Tuinhuis

- 1 Asbestmateriaal**
- 0 Beperkingen
- 0 Uitsluitingen
- 0 Roerende goederen
- 0 Puin, steenslag, (water)bodem
- 0 Adviezen
- 0 Geen asbest
