# Asbestinventarisatetest

Stierstraat 2A, 9402 Ninove

Attestnummer : 20250109-000326.000

Uitgegeven op : 09.01.2025

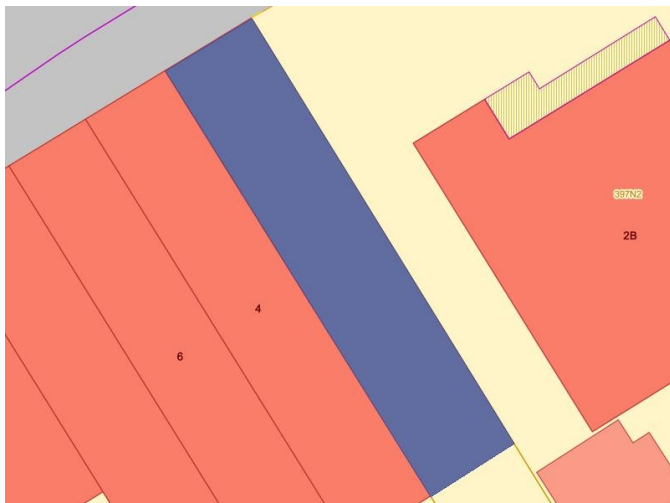
## Zone 1: Hoofdgebouw

Tijdens de inspectie vastgesteld:

- 1 Asbestmateriaal**
- 0 Beperkingen
- 0 Uitsluitingen
- 0 Roerende goederen
- 0 Puin, steenslag, (water)bodem
- 1 Advies**
- 4 Geen asbest**
