# Asbestinventarisatetest

Stokveld 5, 9340 Lede

Attestnummer : 20241216-000090.000

Uitgegeven op : 16.12.2024

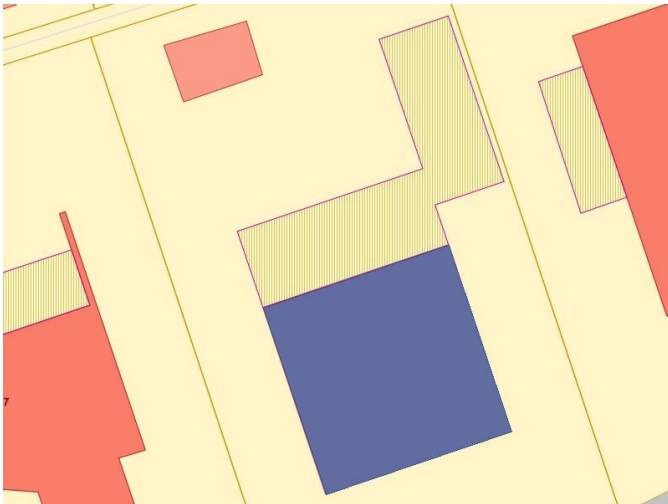
## Zone 1: Hoofdgebouw

Tijdens de inspectie vastgesteld:

- 0 Asbestmaterialen
- 0 Beperkingen
- 0 Uitsluitingen
- 0 Roerende goederen
- 0 Puin, steenslag, (water)bodem
- 1 Advies**
- 2 Geen asbest**

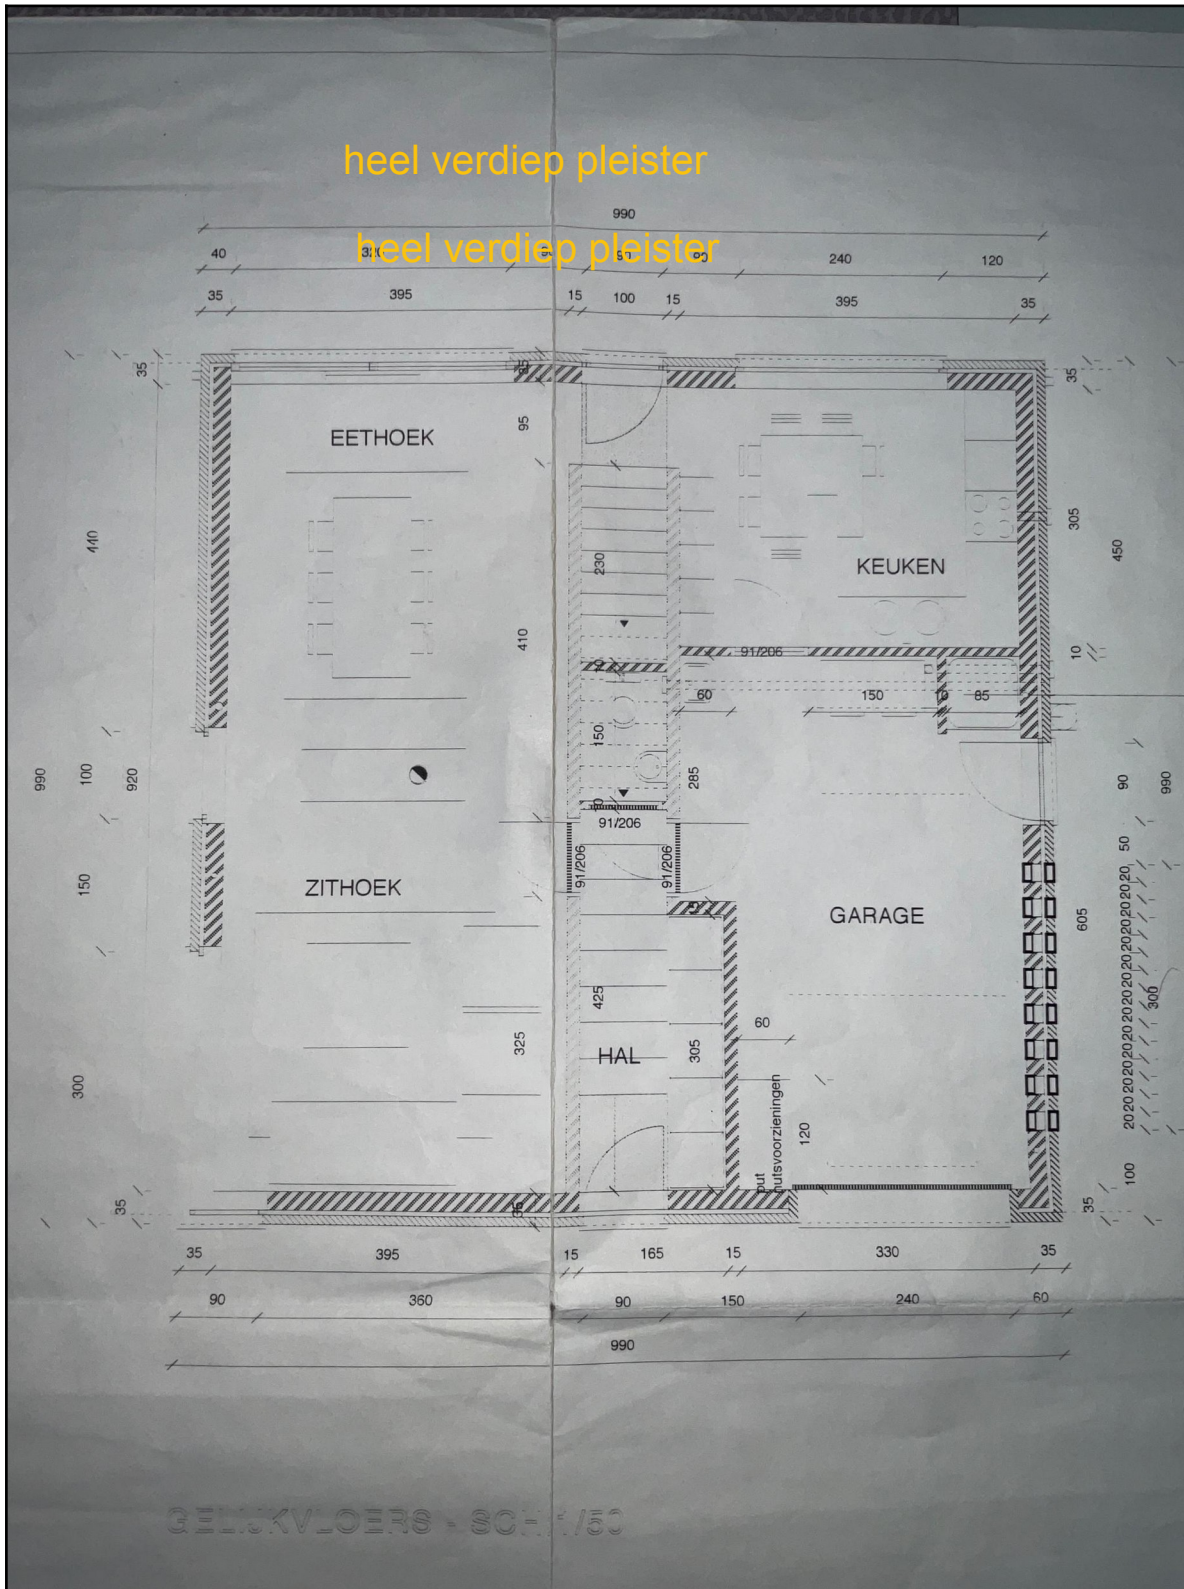
# Plan 1.1: Gvl

| 4. pleisterwerk plafond | Geen asbest | - |

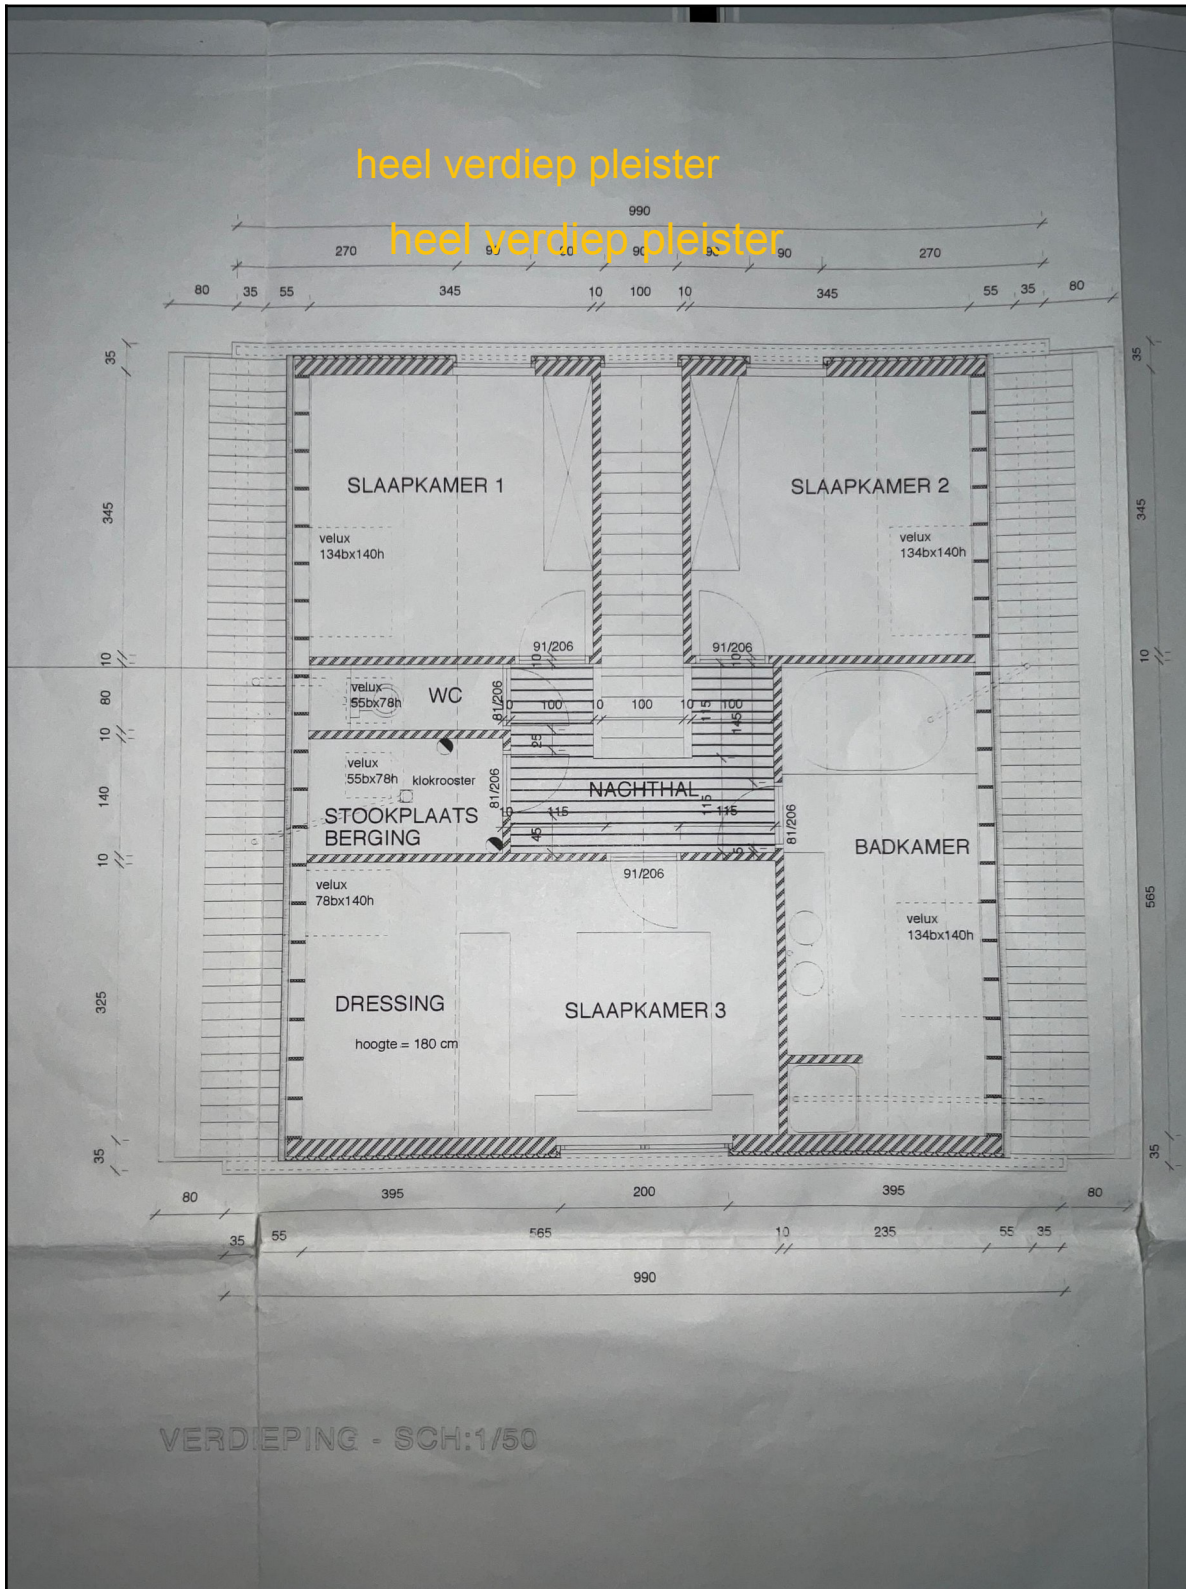
# Plan 1.2: 1e

| 2. Onderdak type: bplex | Advies | - |

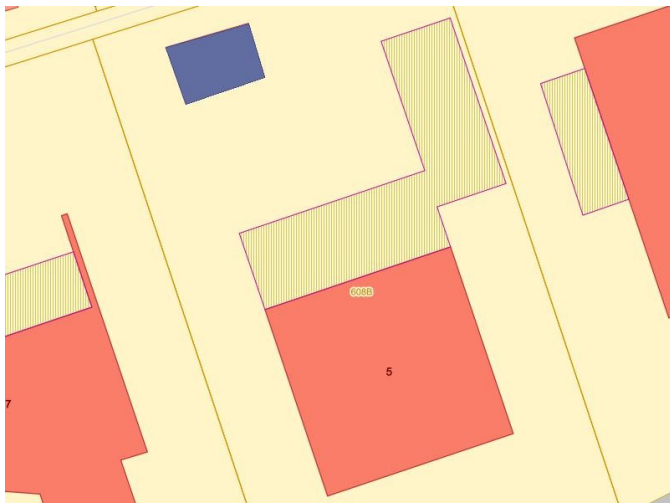
## Zone 2: Tuinhuis

Tijdens de inspectie vastgesteld:

- 0 Asbestmaterialen
- 0 Beperkingen
- 0 Uitsluitingen
- 0 Roerende goederen
- 0 Puin, steenslag, (water)bodem
- 0 Adviezen
- 0 Geen asbest

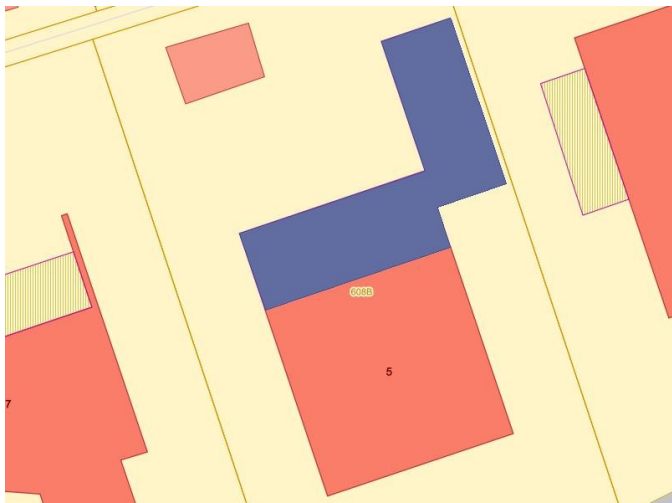
## Zone 3: Verranda

Tijdens de inspectie vastgesteld:

- 0 Asbestmaterialen
- 0 Beperkingen
- 1 Uitsluiting**
- 0 Roerende goederen
- 0 Puin, steenslag, (water)bodem
- 0 Adviezen
- 0 Geen asbest
