# Asbestinventarisatetest

Stationsstraat 212, 2860 Sint-Katelijne-Waver

Attestnummer : 20250417-000372.000

**Niet-asbestveilig**

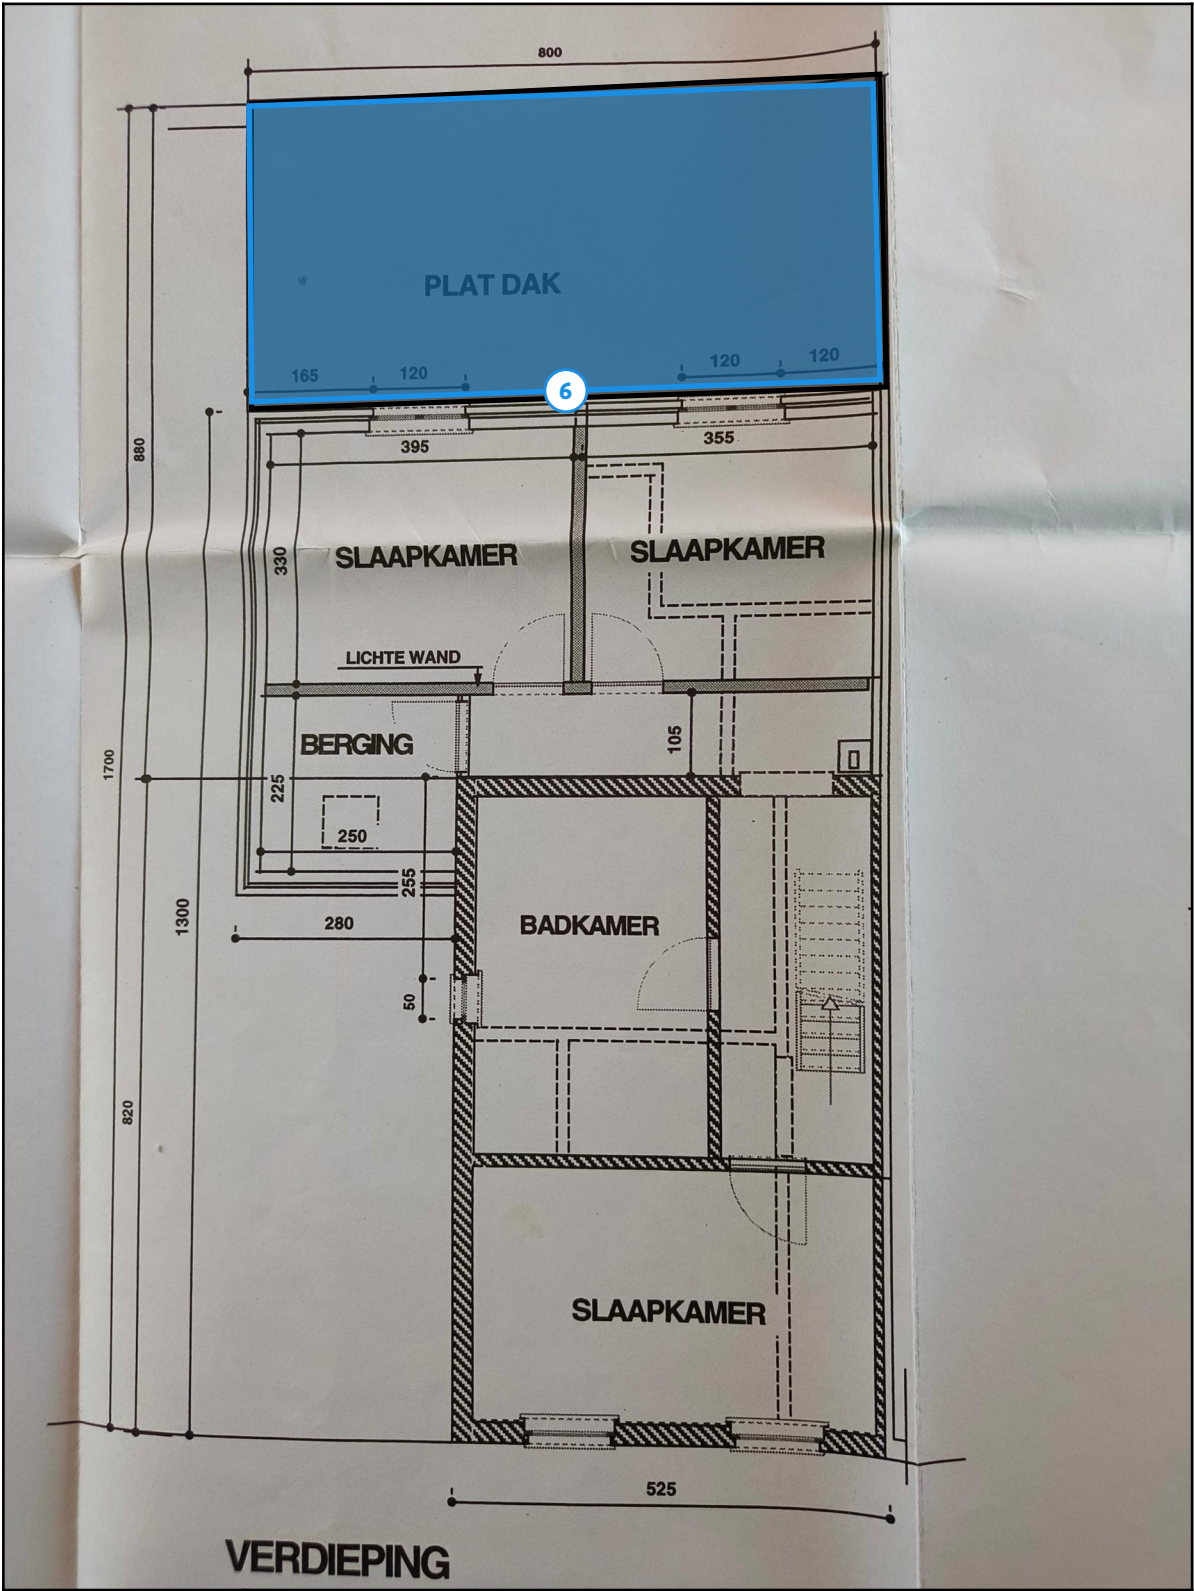
# Plan 1.3: 1ste verdiep woning

| 6. Roofing platte daken 1V+2V | Geen asbest | - |

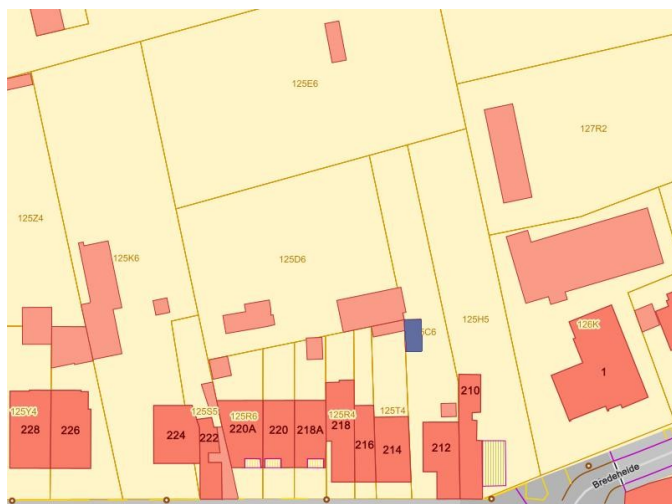
## Zone 3: Garage

**1 Asbestmateriaal**

| Beschrijving | Type | Actie |
|---|---|---|
| 1. Golfplaten garage en tuinberging | Asbestmateriaal | Dringend verwijderen |

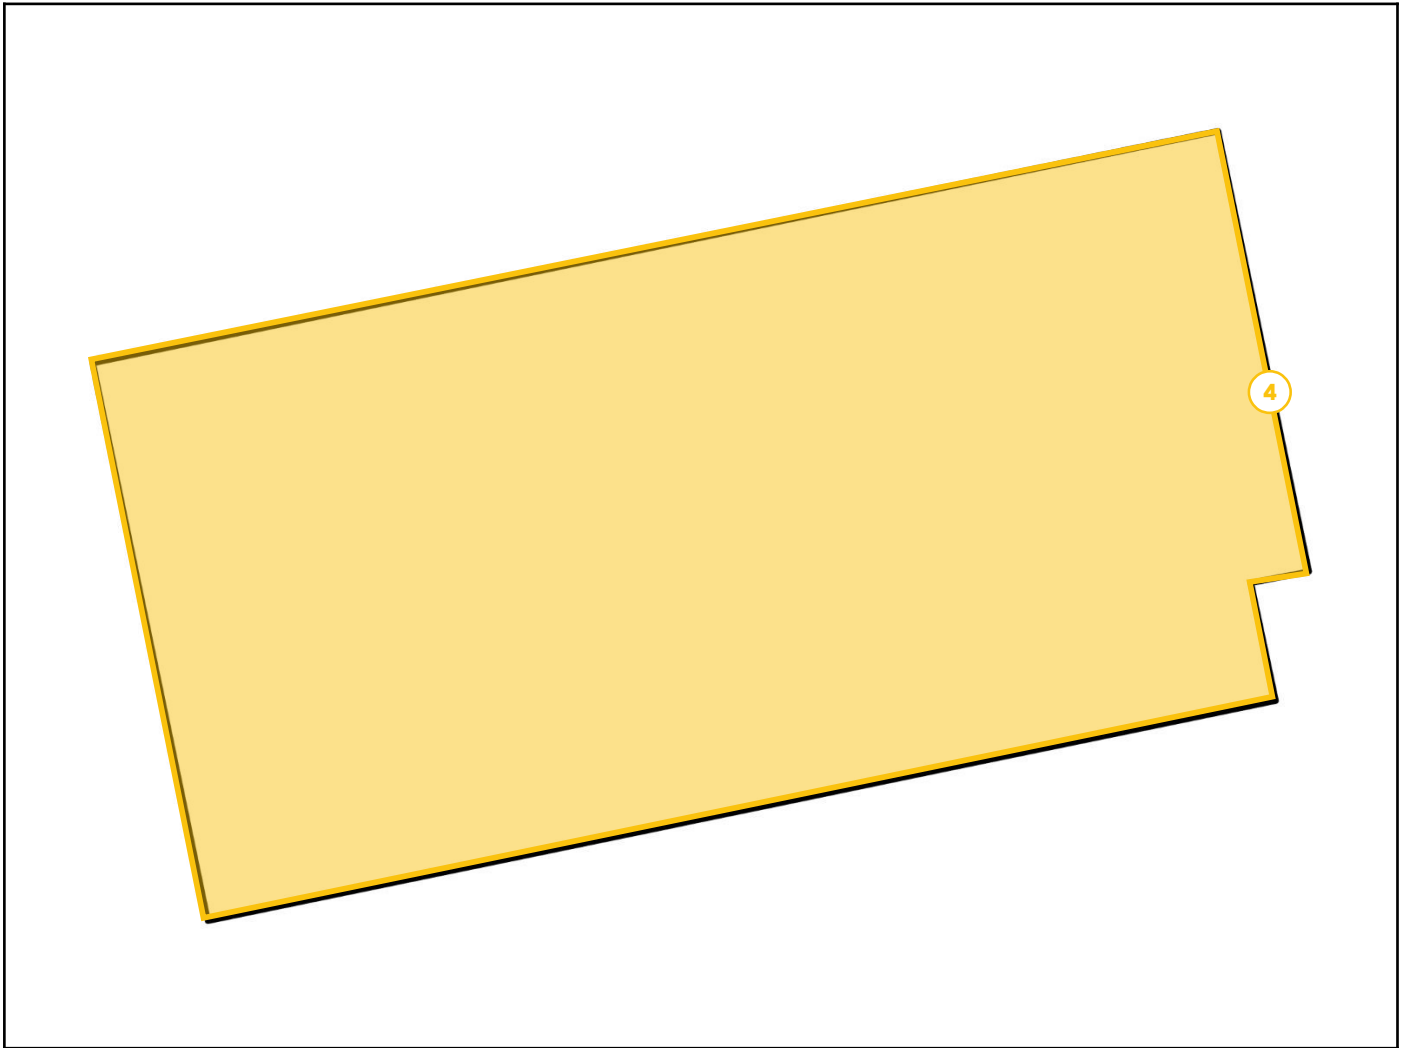
## Plan 4.1: Studio >2001 plan

| Beschrijving | Type | Actie |
|---|---|---|
| 4. Studio | Uitsluiting | - |

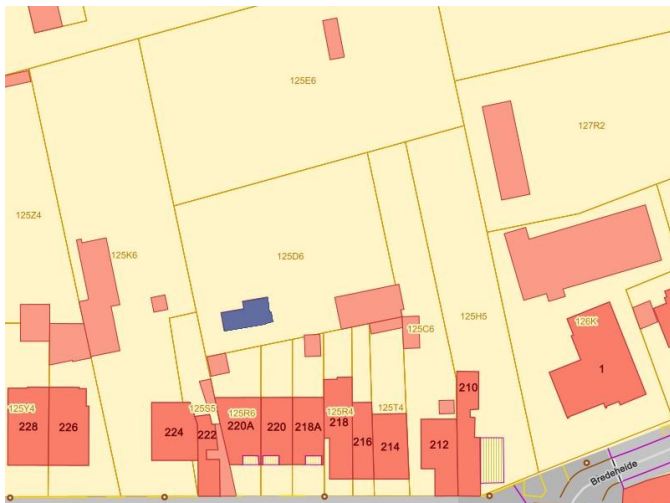
## Zone 5: Tuinberging

**1 Asbestmateriaal**

| Beschrijving | Type | Actie |
|---|---|---|
| 1. Golfplaten garage en tuinberging | Asbestmateriaal | Dringend verwijderen |

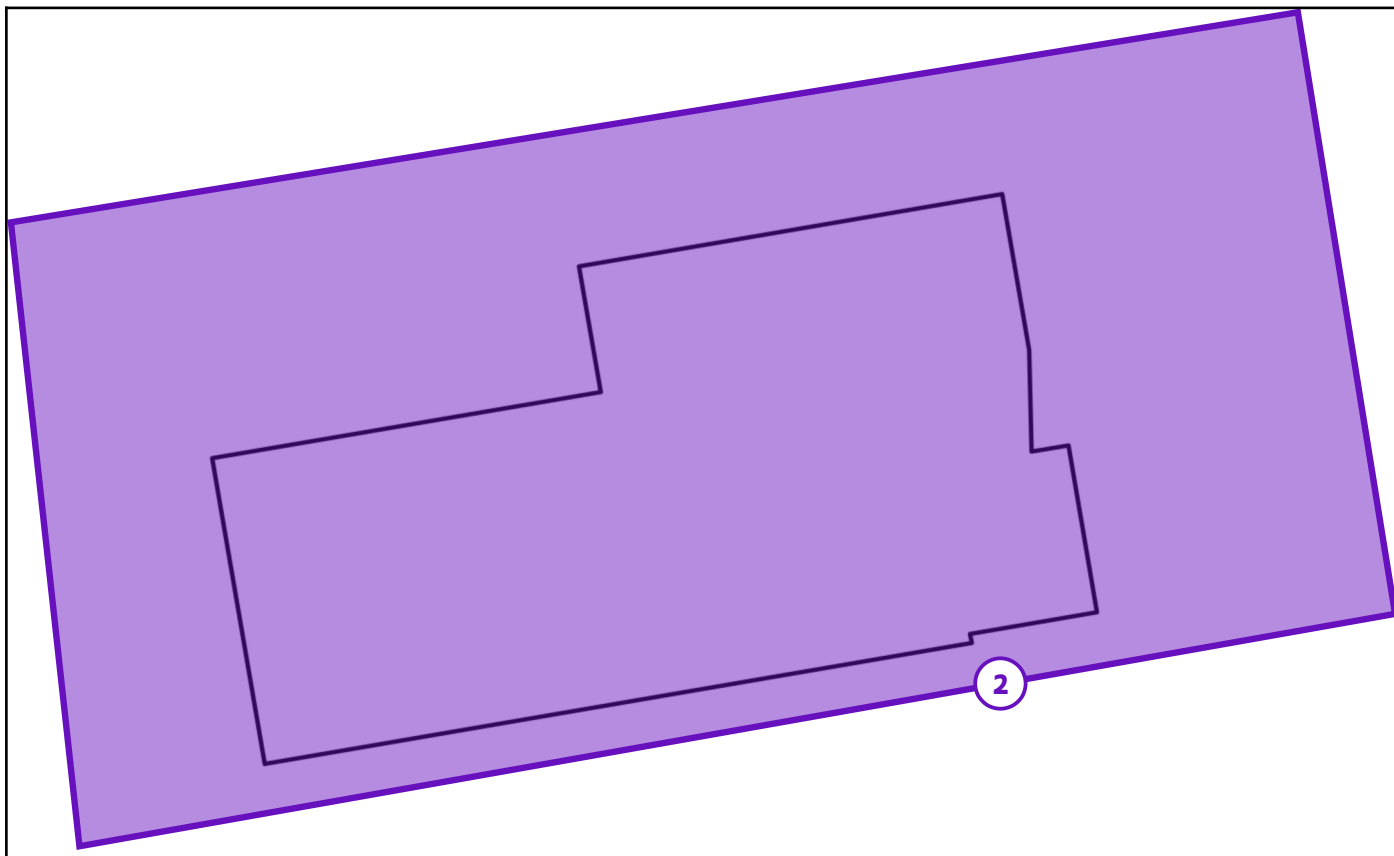
## Plan 5.2: Tuinberging plan

| Beschrijving | Type | Actie |
|---|---|---|
| 2. Materiaal in opslag/bemeubeling | Beperking | - |
