Asbestinventarisatetest

Herentalsebaan 425, 2100 Antwerpen

Attestnummer : 20240925-000346.000

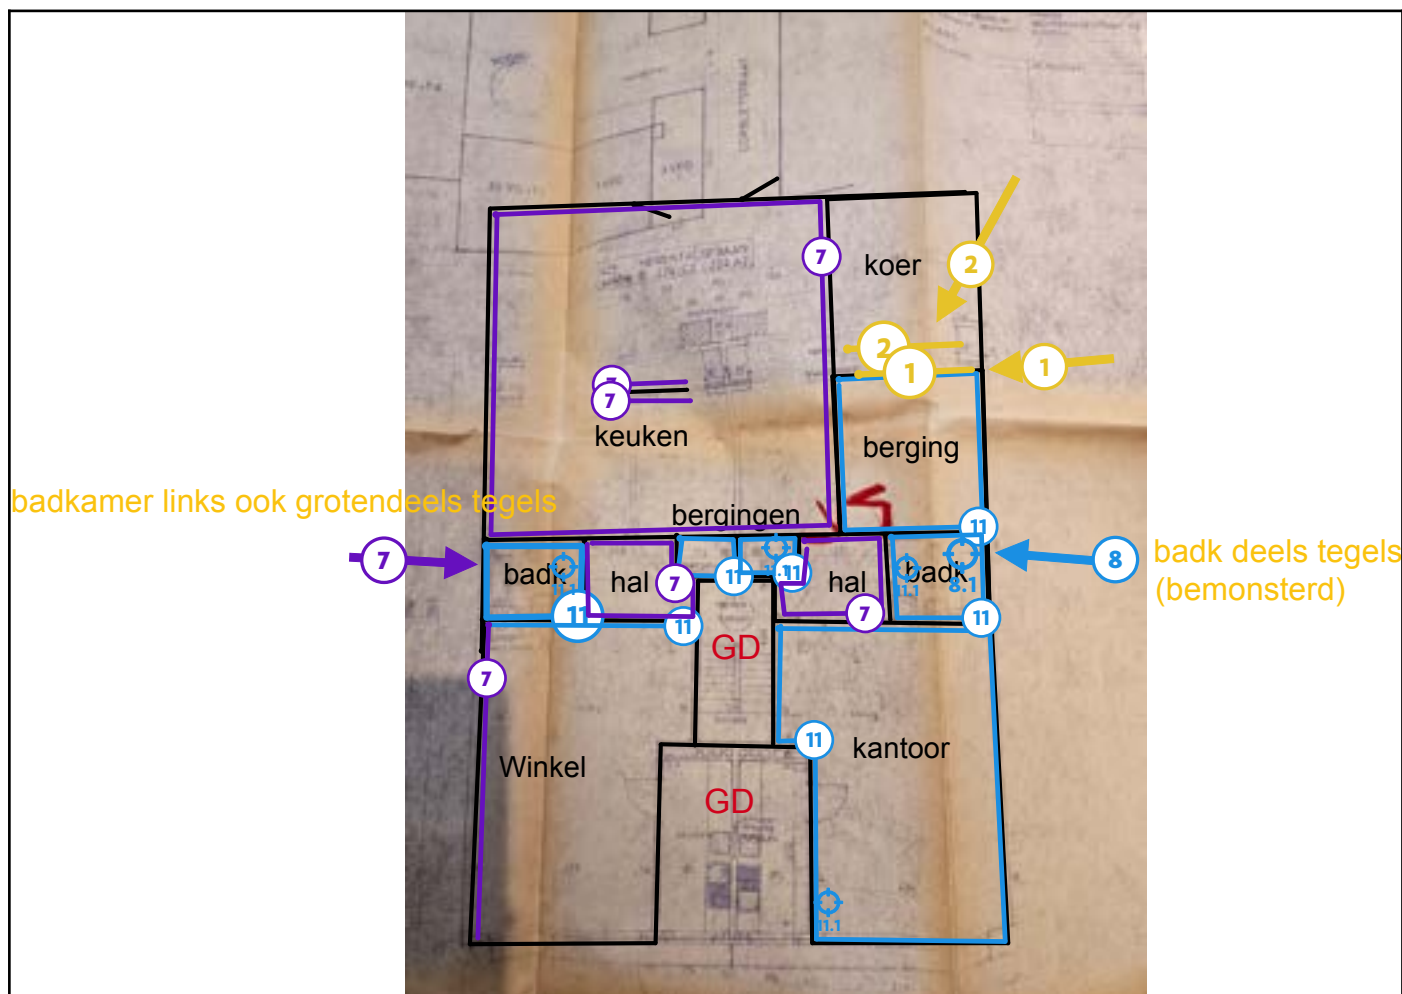
Plan 1.1: Handelsgelijkvloers

Beschrijving	Type	Actie
1. Kit in aluminium deur/ramen koer	Asbestmateriaal	Zorgvuldig beheren
2. Kit rond aluminium deur/ramen koer	Asbestmateriaal	Zorgvuldig beheren
7. Tegellijm faience	Advies	-
8. Tegellijm/cementering (badkamer rechts)	Geen asbest	-
8.1 Code: 3	Puntmonster	-
11. Pleisterwerk muren	Geen asbest	-
11.1 Code: 1	Mengmonster	-

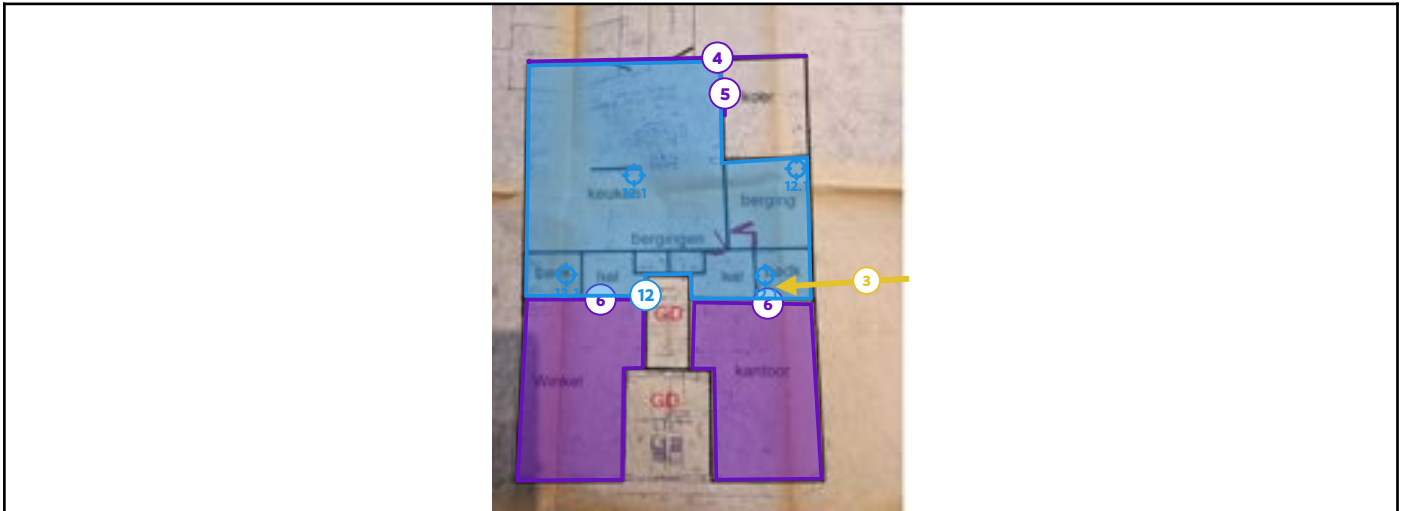
Plan 1.2: Handelsgelijklvloers

Beschrijving	Type	Actie
3. Bakeliet wc bril	Asbestmateriaal	Zorgvuldig beheren
4. Achterzijde inspectielocatie	Advies	-
5. Klein aluminium raam (koer)	Advies	-
6. Vals plafond (kantoor + winkel)	Advies	-
12. Pleisterwerk plafonds	Geen asbest	-
12.1 Code: 2	Mengmonster	-

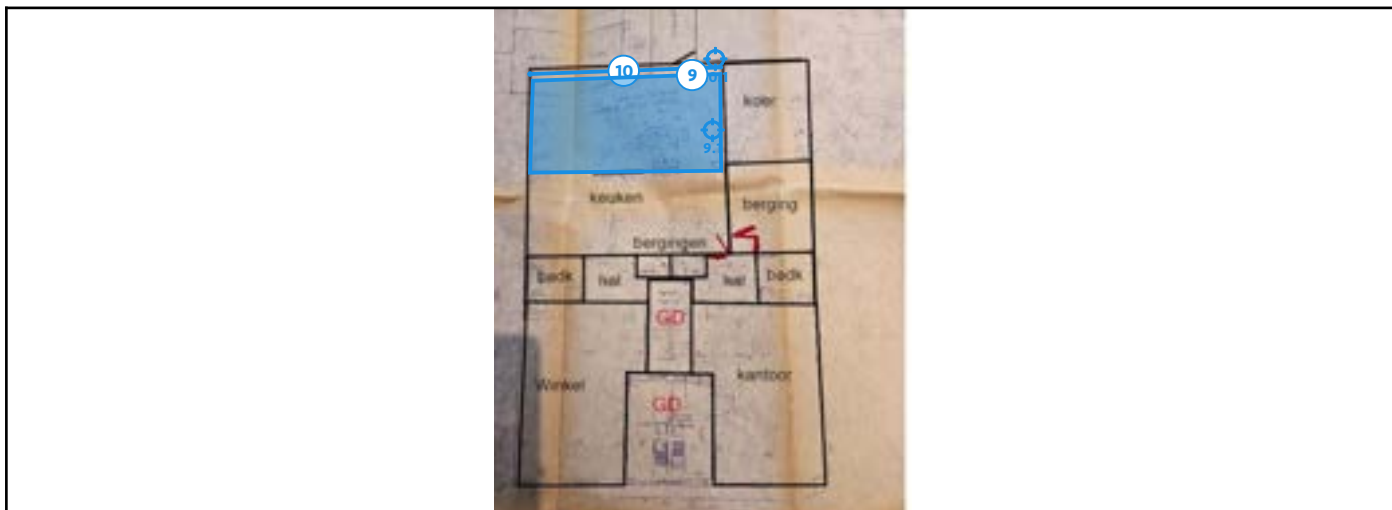
Plan 1.3: Dak

Beschrijving	Type	Actie
9. Glasvezelpolyester dakbedekking	Geen asbest	-
9.1 Code: 4	Puntmonster	-
10. Roofing	Geen asbest	-
10.1 Code: 5	Puntmonster	-
