# Asbestinventarisatetest

De Nefstraat 33, 2275 Lille

Attestnummer : 20240514-000939.000

Uitgegeven op : 14.05.2024

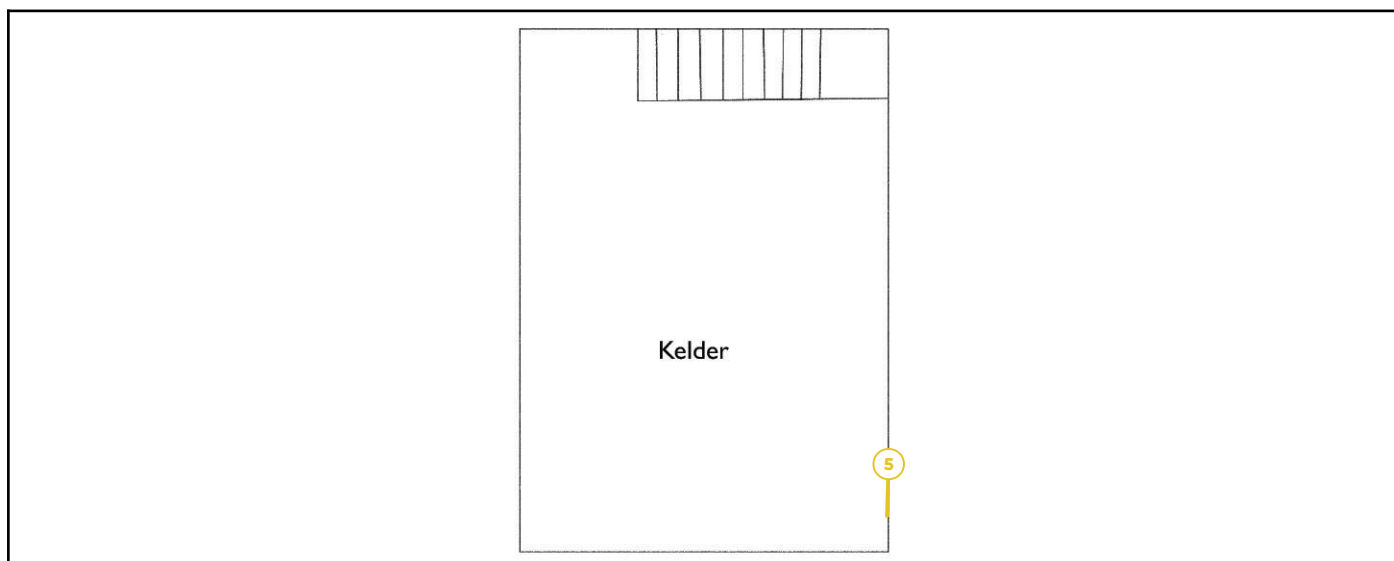
## Plan 1.1: Plan kelder

Beschrijving	Type	Actie
5. GLV Stopverf ramen veranda en kelder	Asbestmateriaal	Zorgvuldig beheren

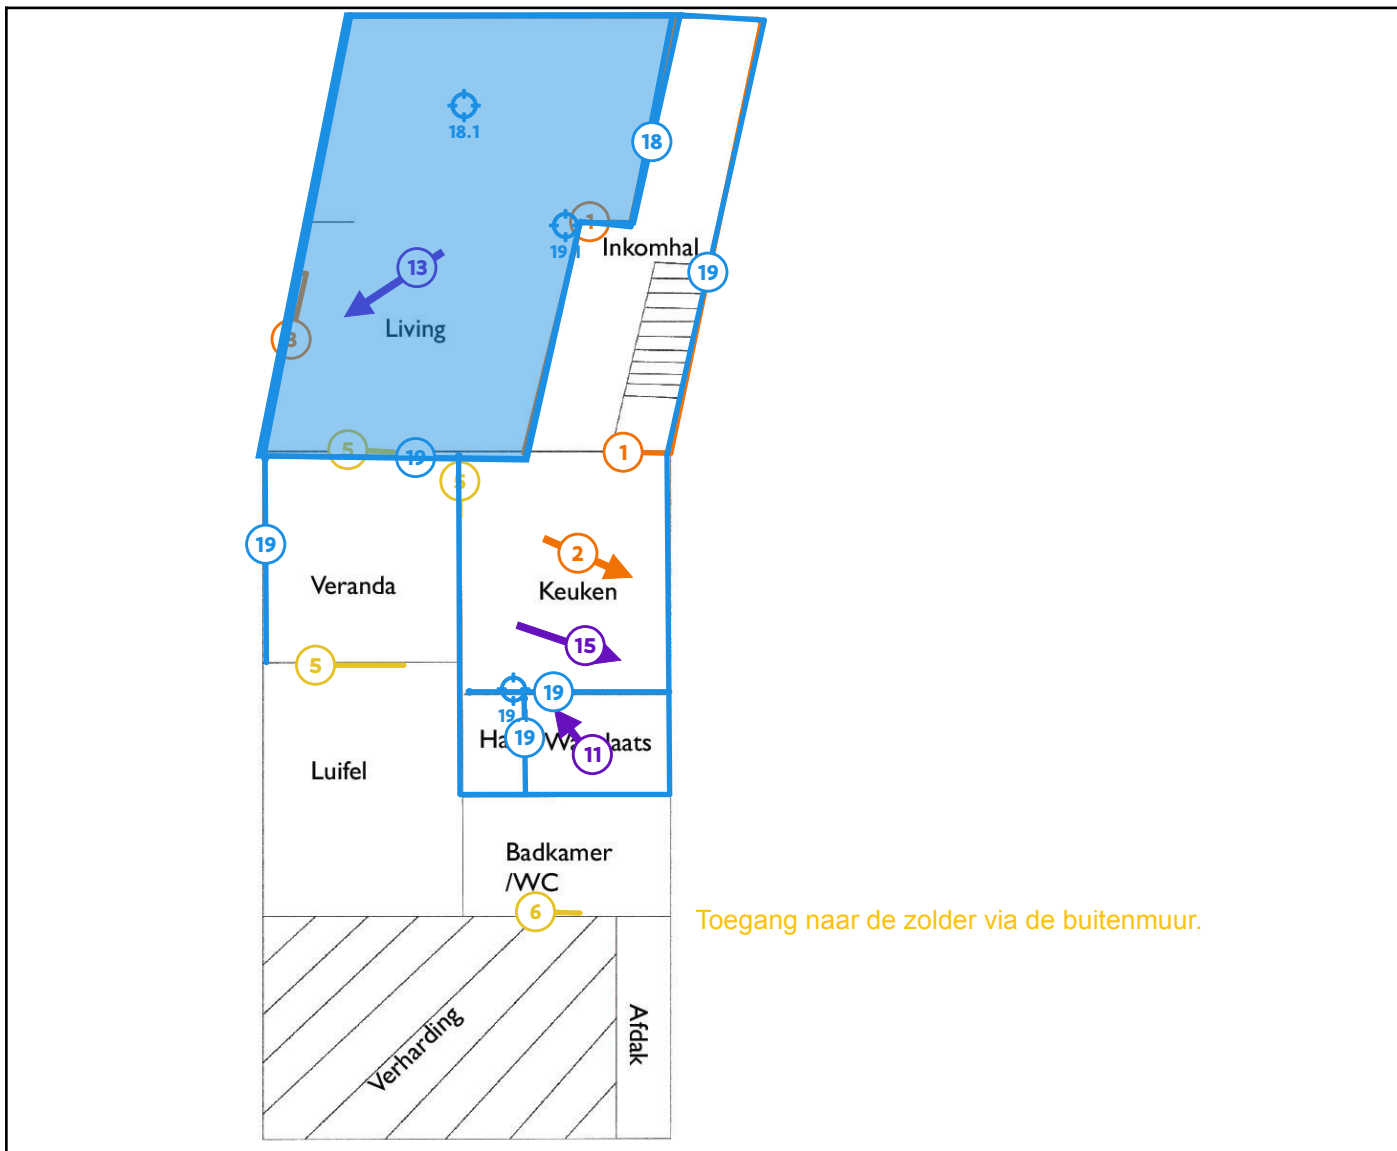
## Plan 1.2: Plan GLV

Beschrijving	Type	Actie
1. ALG Lambrisering	Asbestmateriaal	Verwijderen
2. GLV Geluidsdempende folie onder wasbak keuken	Asbestmateriaal	Verwijderen
3. GLV Tegels achter kachel	Asbestmateriaal	Verwijderen
5. GLV Stopverf ramen veranda en kelder	Asbestmateriaal	Zorgvuldig beheren

6. ALG Raamtablet toegang zolder boven achterbouw.	Asbestmateriaal	Zorgvuldig beheren
11. GLV Gasbrander berging	Advies	-
13. GLV Kachel living	Advies	-
15. GLV Kookvuur	Advies	-
18. ALG Bezetting plafonds	Geen asbest	-
18.1 Code: MM02	Puntmonster	-
19. ALG Bezetting muren	Geen asbest	-
19.1 Code: MM01	Mengmonster	-

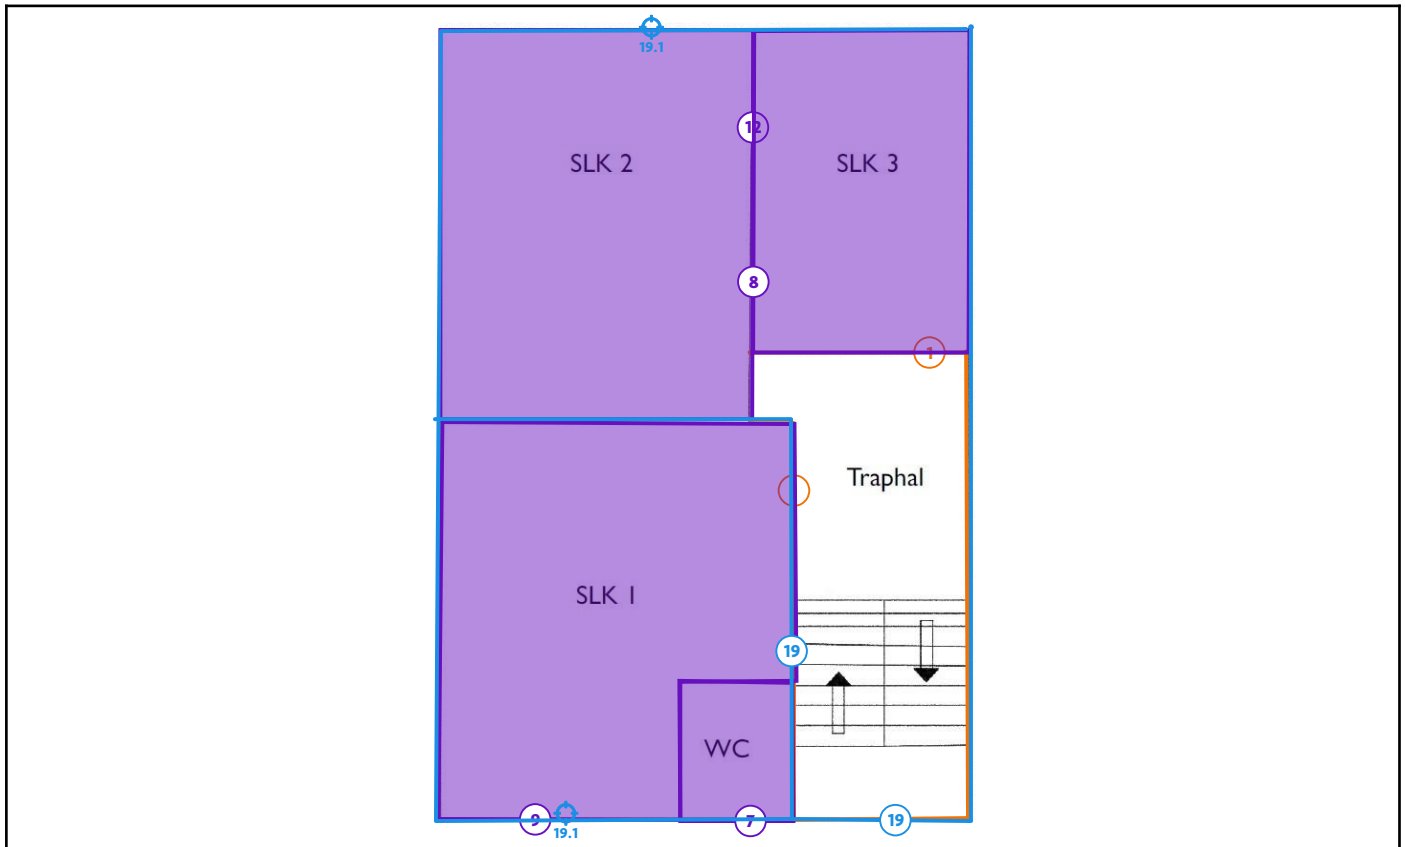
## Plan 1.3: Plan VER1

Beschrijving	Type	Actie
1. ALG Lambrisering	Asbestmateriaal	<a href="#">Verwijderen</a>
7. VER1 Vloerzeil WC	Advies	-
8. VER1 Vloerzeil SLK3	Advies	-
9. VER1 Vloerzeil SLK 1	Advies	-
12. VER1 Vloerzeil SLK2	Advies	-
19. ALG Bezetting muren	Geen asbest	-
19.1 Code: MM01	Mengmonster	-

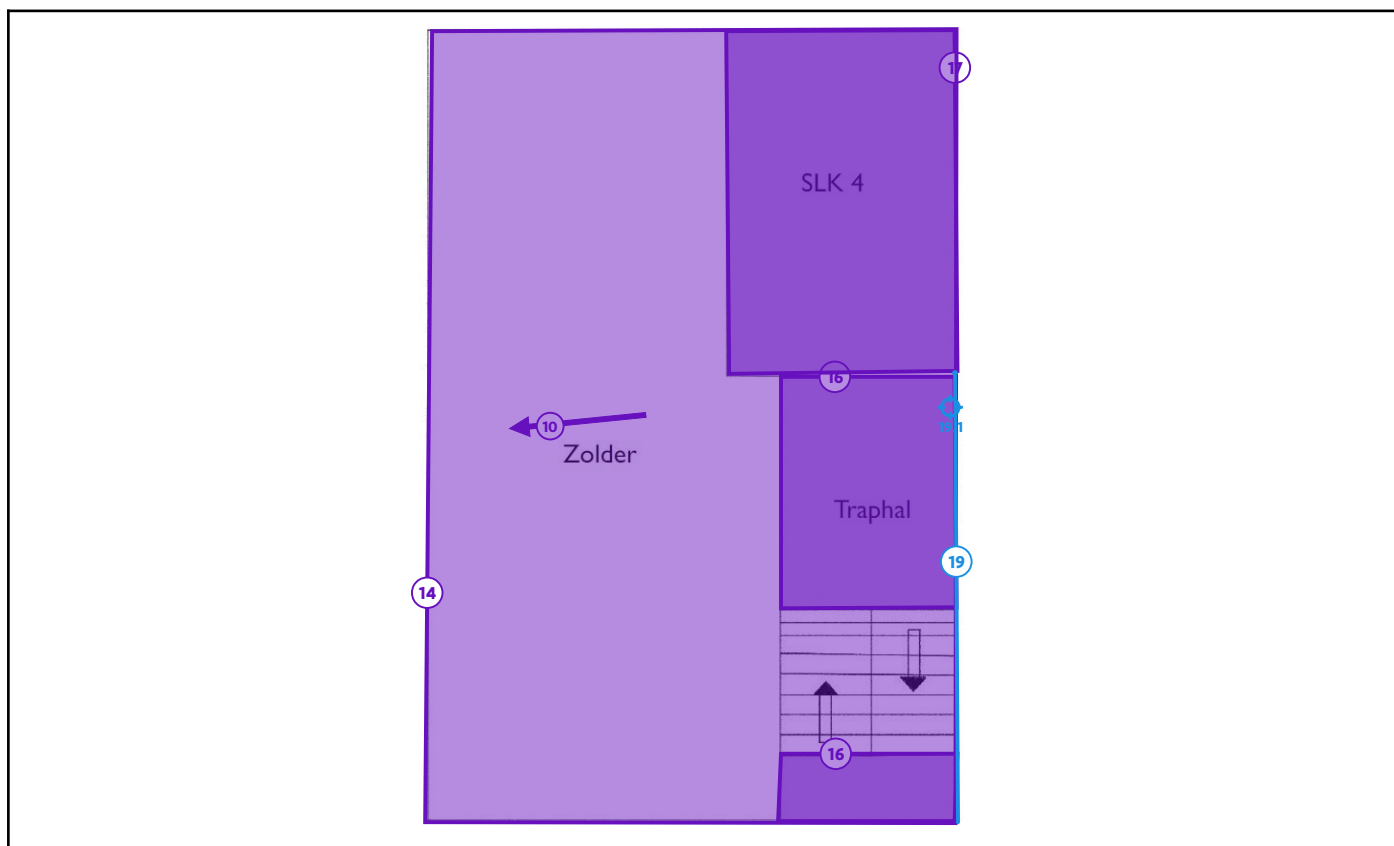
## Plan 1.4: Plan VER2

Beschrijving	Type	Actie
10. ZOL Brander	Advies	-
14. VER Onderdak	Advies	-
16. VER2 Vloerzeil trap	Advies	-
17. VER2 Vloerzeil SLK4	Advies	-
19. ALG Bezetting muren	Geen asbest	-
19.1 Code: MM01	Mengmonster	-

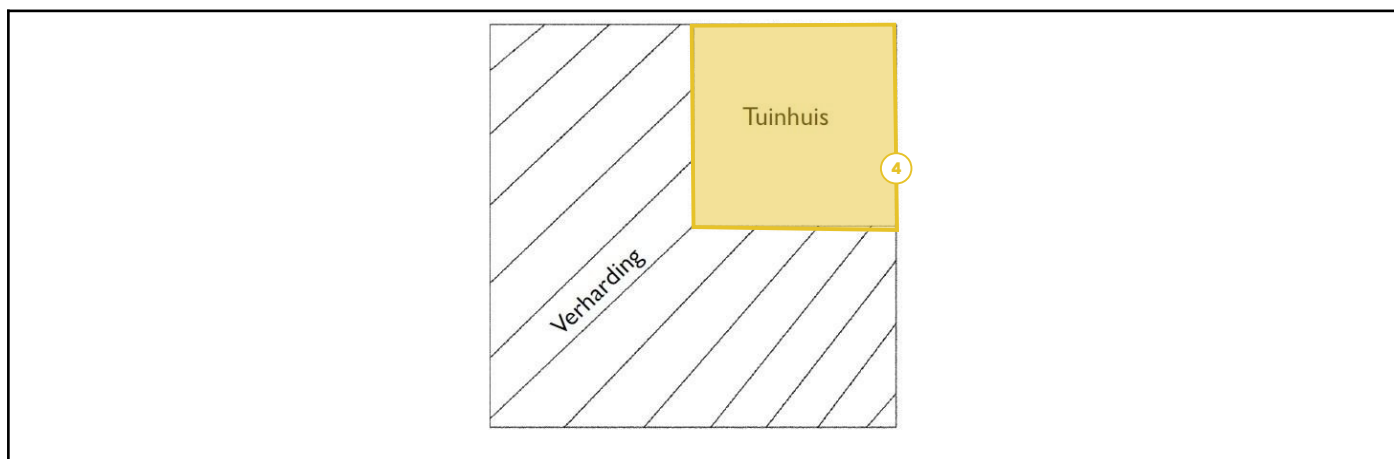
## Plan 2.1: Plan Tuinhuis

Beschrijving	Type	Actie
4. ALG Roofing shingles dak tuinhuis	Asbestmateriaal	Zorgvuldig beheren
