# Asbestinventarisatetest

Krommedijk 7, 8301 Knokke-Heist

Attestnummer : 20241019-000120.000

Uitgegeven op : 19.10.2024

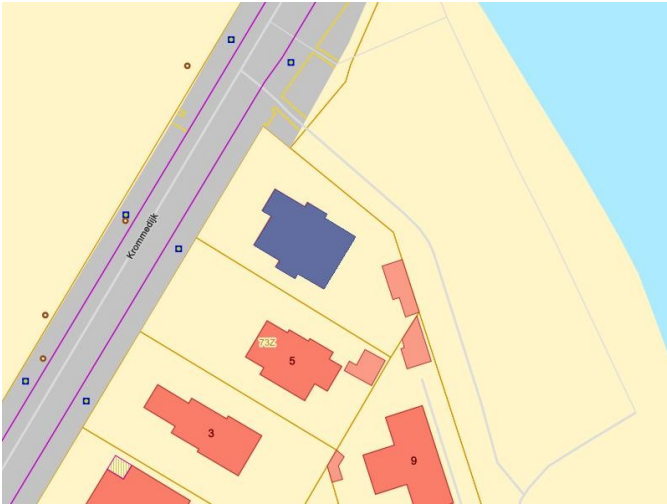
## Zone 1: Hoofdgebouw gelijkvloers

- 0 Asbestmaterialen
- 0 Beperkingen
- 0 Uitsluitingen
- 0 Roerende goederen
- 0 Puin, steenslag, (water)bodem
- 2 Adviezen
- 2 Geen asbest

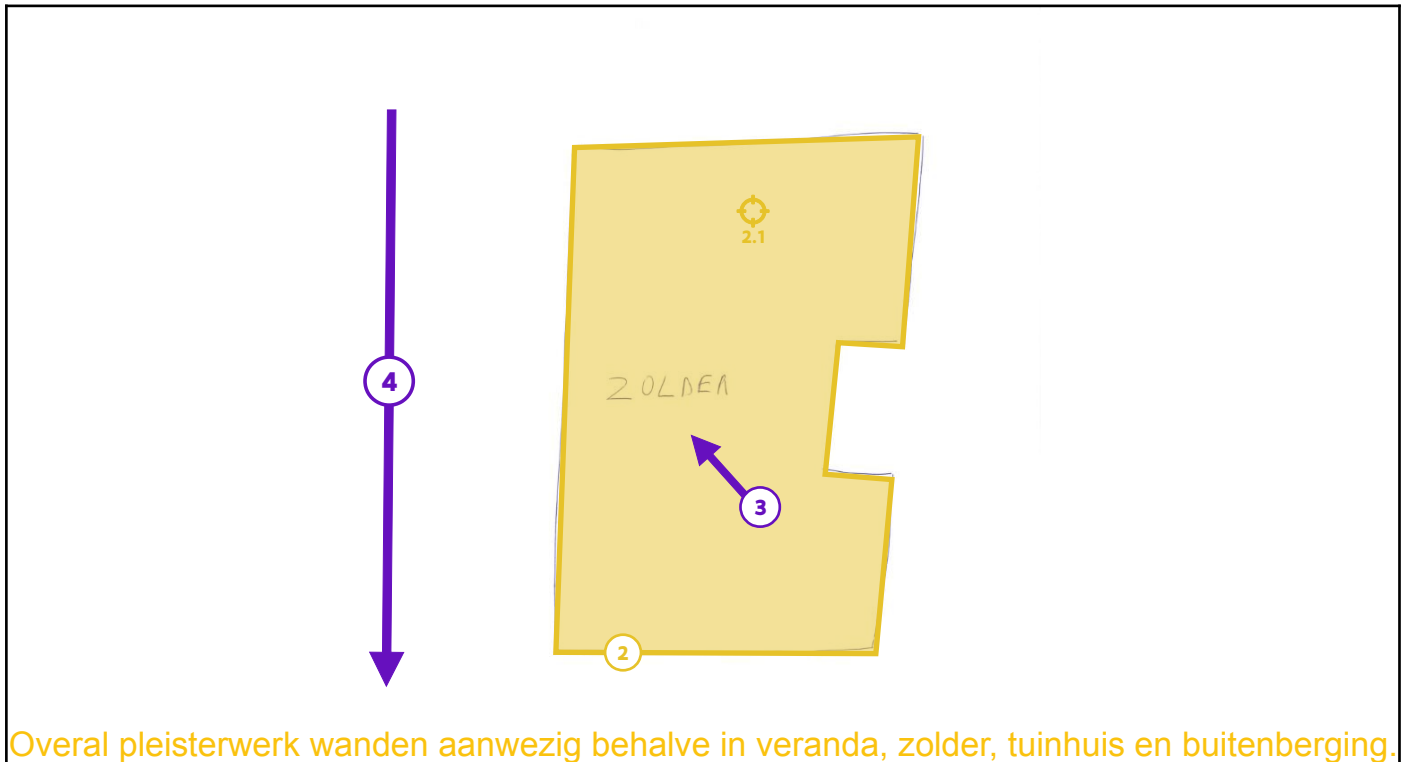
## Plan 2.1: Plan verdieping

Beschrijving	Type	Actie
2. Onderdak hoofdgebouw	Asbestmateriaal	Zorgvuldig beheren
2.1 Code: E-24-061544/01	Puntmonster	-
3. Schouw	Beperking	-
4. Pleisterwerk Plafonds	Advies	-
6. Pleisterwerk wanden	Geen asbest	-

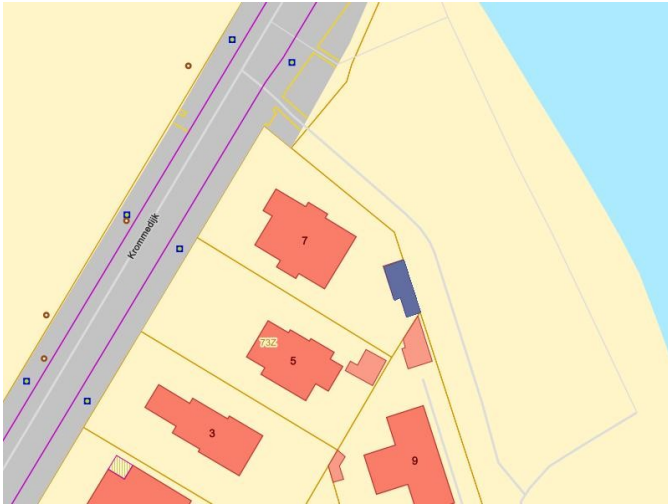
## Zone 3: Tuinhuis + Buitenberging

- 1 Asbestmateriaal**
- 0 Beperkingen
- 0 Uitsluitingen
- 0 Roerende goederen
- 0 Puin, steenslag, (water)bodem
- 1 Advies**
- 2 Geen asbest**

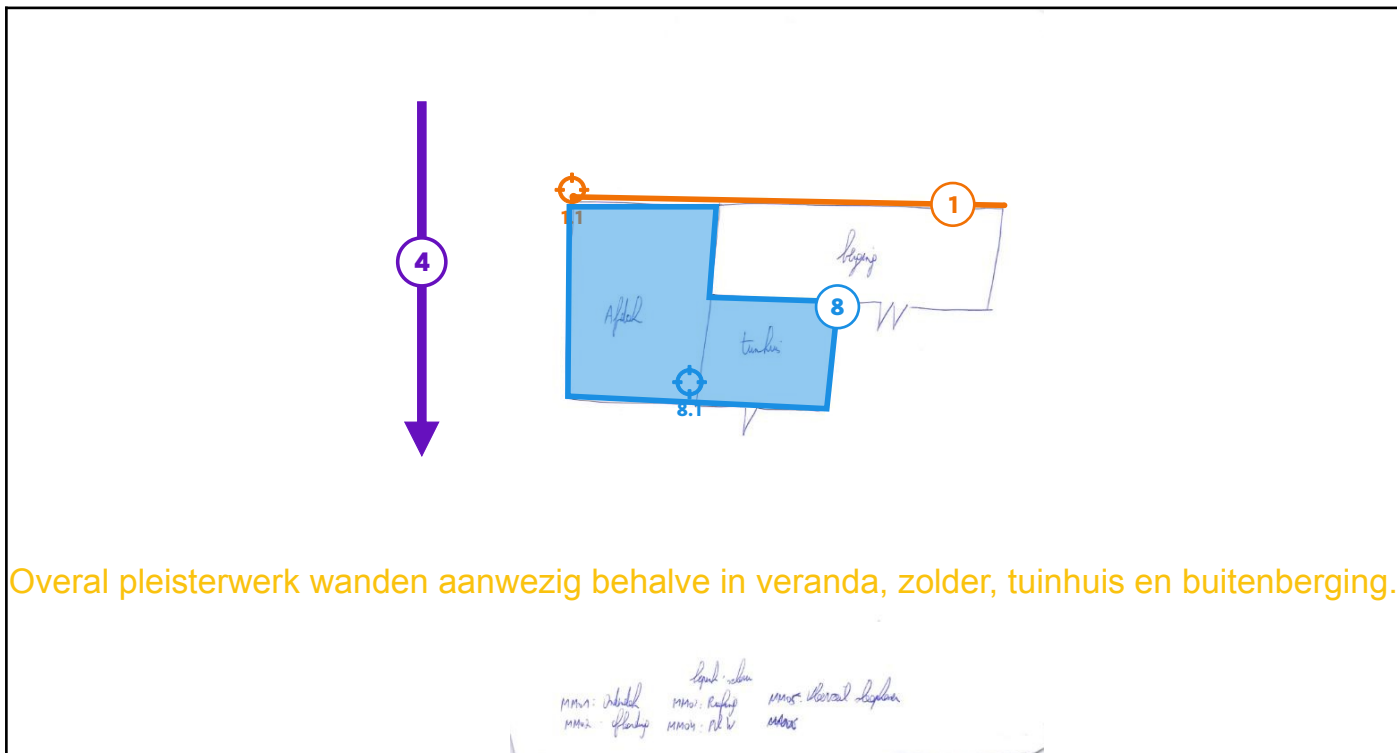
## Plan 3.1: Plan tuinhuis + buitenberging

Beschrijving	Type	Actie
1. Omheining met golfplaten	Asbestmateriaal	<b>Verwijderen</b>
1.1 Code: E-24-061544/02	Puntmonster	-
4. Pleisterwerk Plafonds	Advies	-
6. Pleisterwerk wanden	Geen asbest	-
8. Roofing dak tuinhuis + afdak	Geen asbest	-
8.1 Code: E-24-061544/03	Puntmonster	-
