# Asbestinventarisatetest

Eetsvelde 35, 9420 Erpe-Mere

Attestnummer : 20250323-000136.000

Uitgegeven op : 23.03.2025

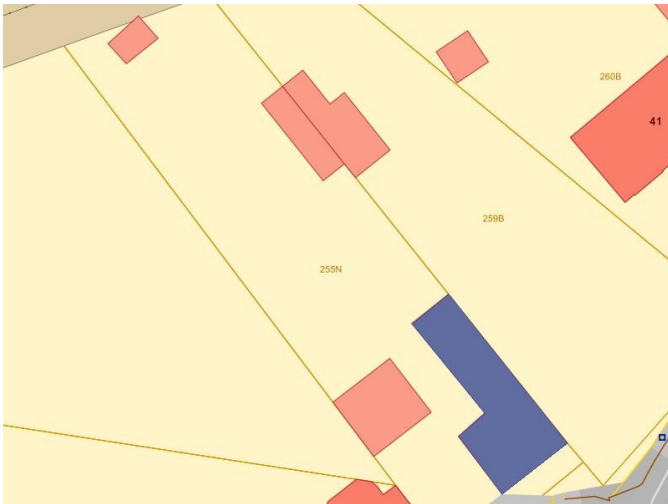
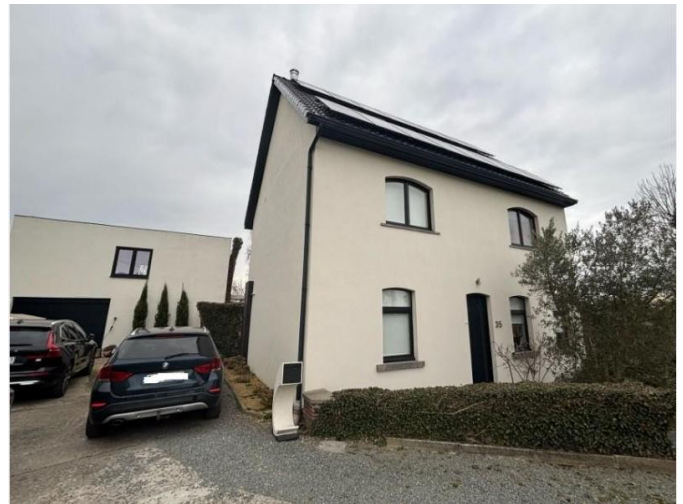
## Zone 1: Hoofdgebouw

- 0 Asbestmaterialen
- 0 Beperkingen
- 0 Uitsluitingen
- 0 Roerende goederen
- 0 Puin, steenslag, (water)bodem
- 1 Advies
- 5 Geen asbest

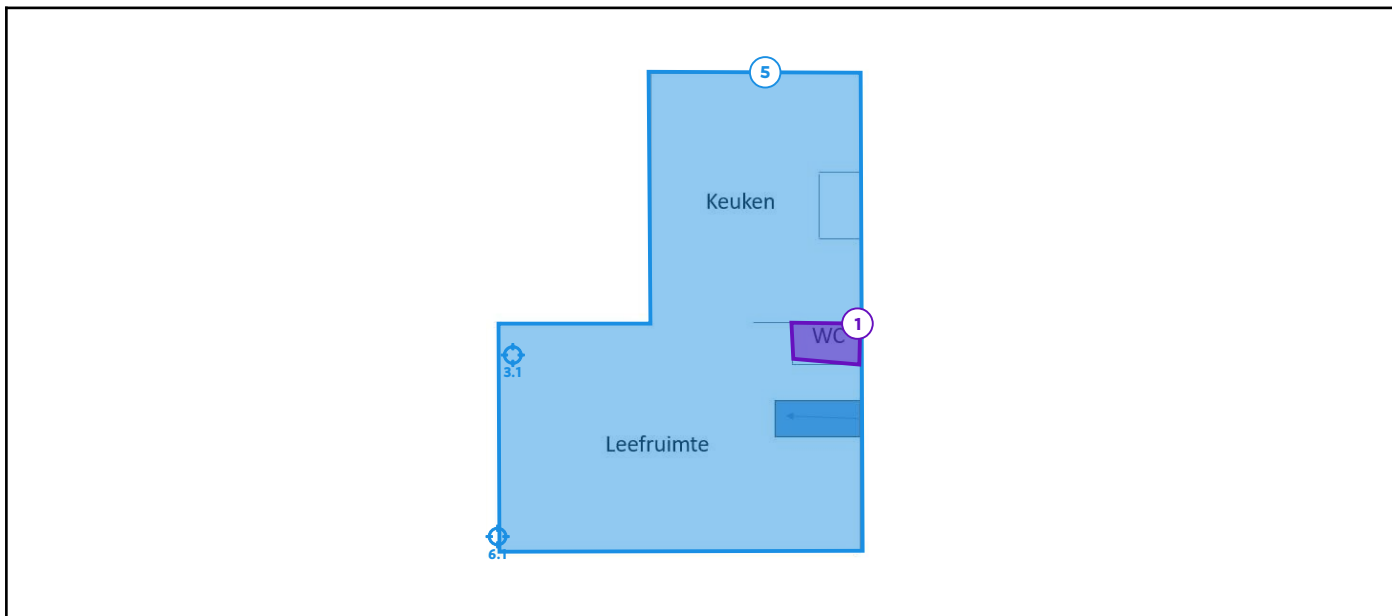
# Plan 1.1: Gelijkvloers

Beschrijving	Type	Actie
1. Tegellijm	Advies	-
3. Kachelkoord	Geen asbest	-
3.1 Code: mm03	Puntmonster	-
5. Pleisterwerk wand	Geen asbest	-
6. Crepi Gevel	Geen asbest	-
6.1 Code: MM04	Puntmonster	-

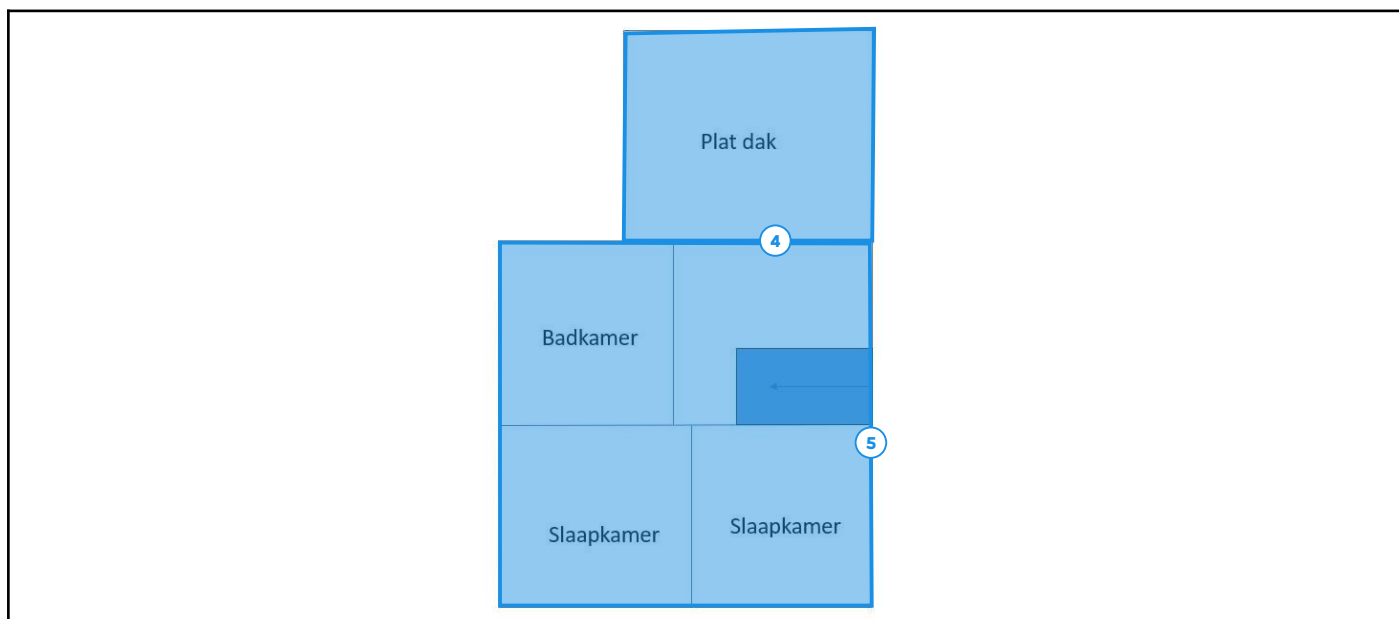
## Plan 1.2: Verdiep 1

Beschrijving	Type	Actie
4. Plat dak EPDM	Geen asbest	-
5. Pleisterwerk wand	Geen asbest	-

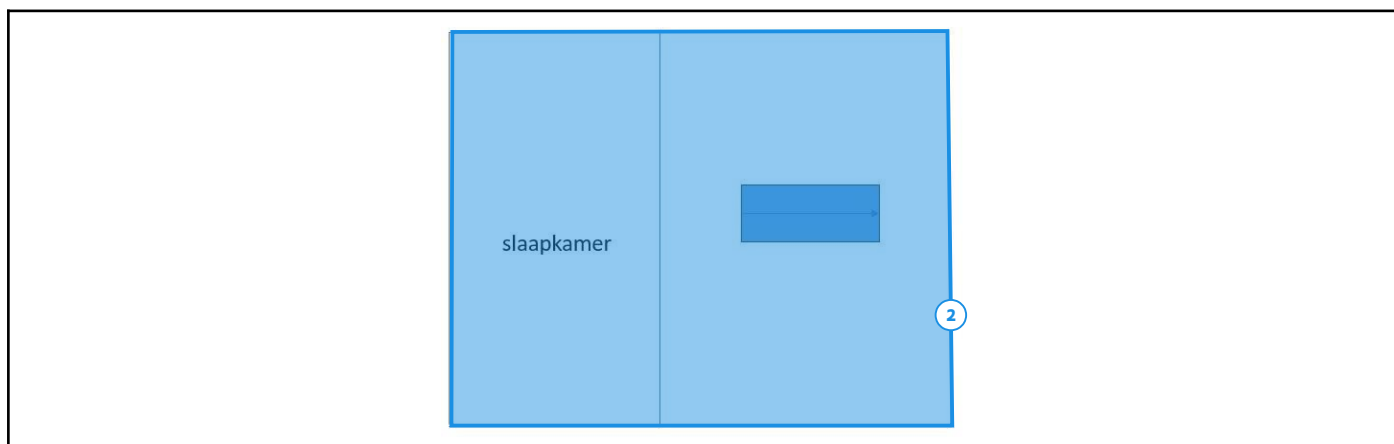
## Plan 1.3: Zolder

Beschrijving	Type	Actie
2. Onderdak woning	Geen asbest	-

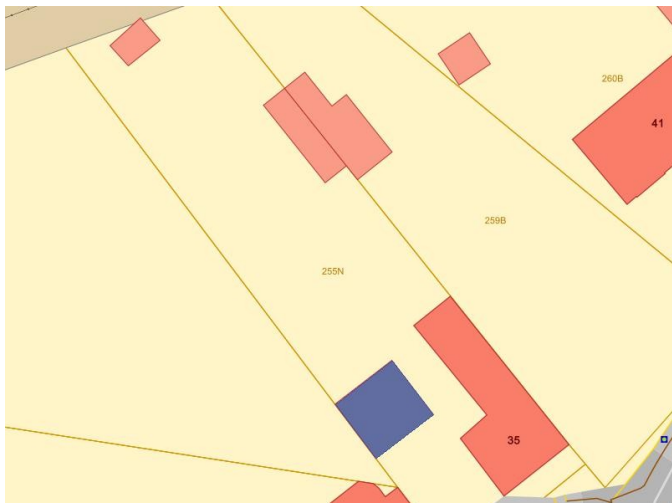
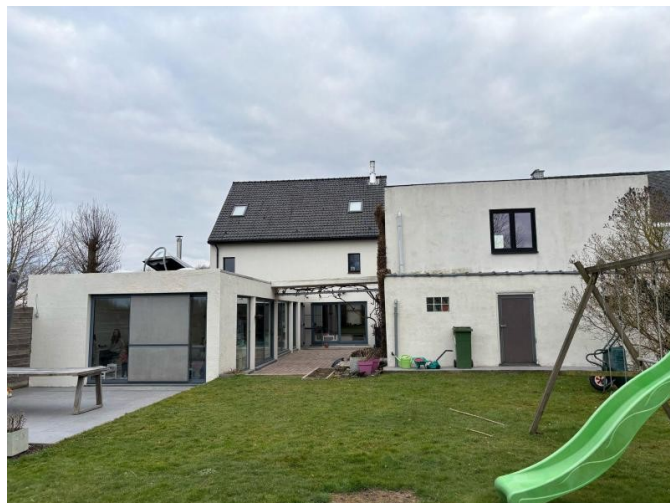
## Zone 2: Bijgebouw

- 0 Asbestmaterialen
- 0 Beperkingen
- 0 Uitsluitingen
- 0 Roerende goederen
- 0 Puin, steenslag, (water)bodem
- 1 Advies
- 3 **Geen asbest**

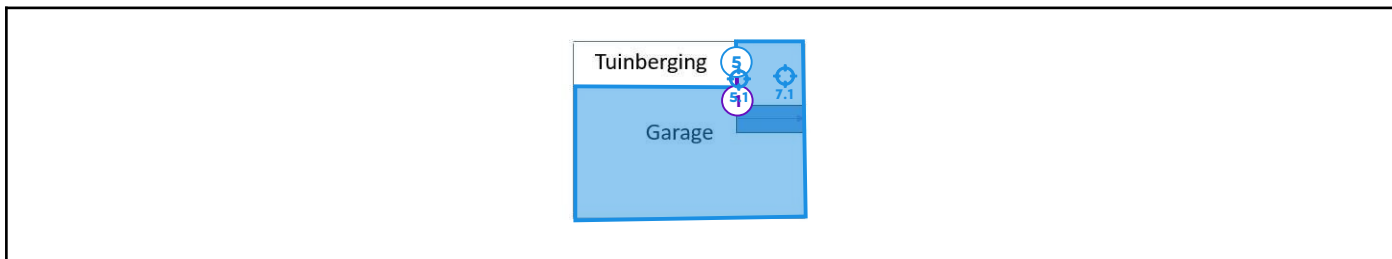
## Plan 2.1: Gelijkvoers Garage

Beschrijving	Type	Actie
1. Tegellijm	Advies	-
5. Pleisterwerk wand	Geen asbest	-
5.1 Code: mm04	Mengmonster	-
7. Pleisterwerk plafond	Geen asbest	-
7.1 Code: MM02	Mengmonster	-

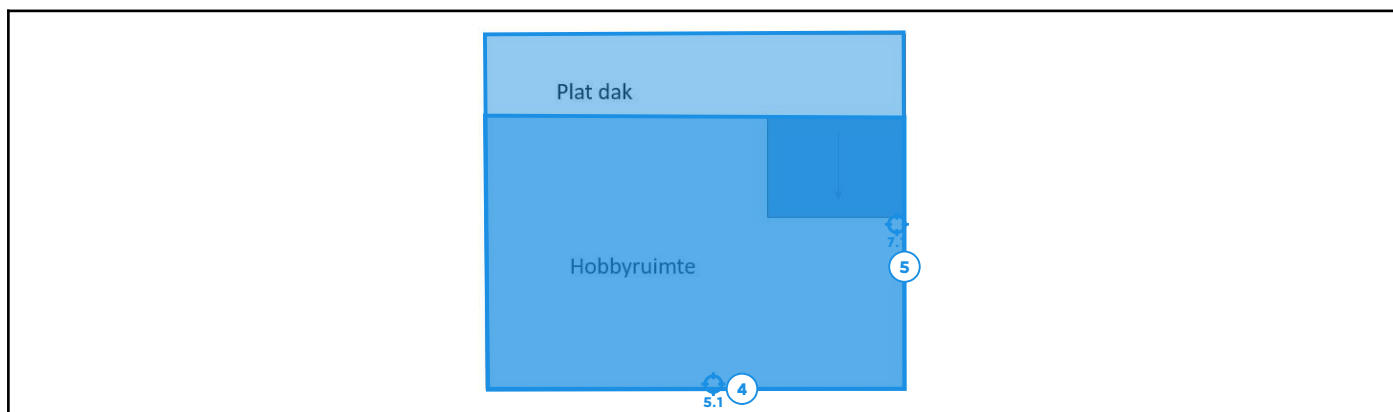
## Plan 2.2: Verdiep 1 Garage

Beschrijving	Type	Actie
4. Plat dak EPDM	Geen asbest	-
5. Pleisterwerk wand	Geen asbest	-
5.1 Code: mm04	Mengmonster	-
7. Pleisterwerk plafond	Geen asbest	-
7.1 Code: MM02	Mengmonster	-
