Asbestinventarisatetest

Tuinstraat 13, 2490 Balen

Attestnummer : 20241012-000065.000

Niet-asbestveilig

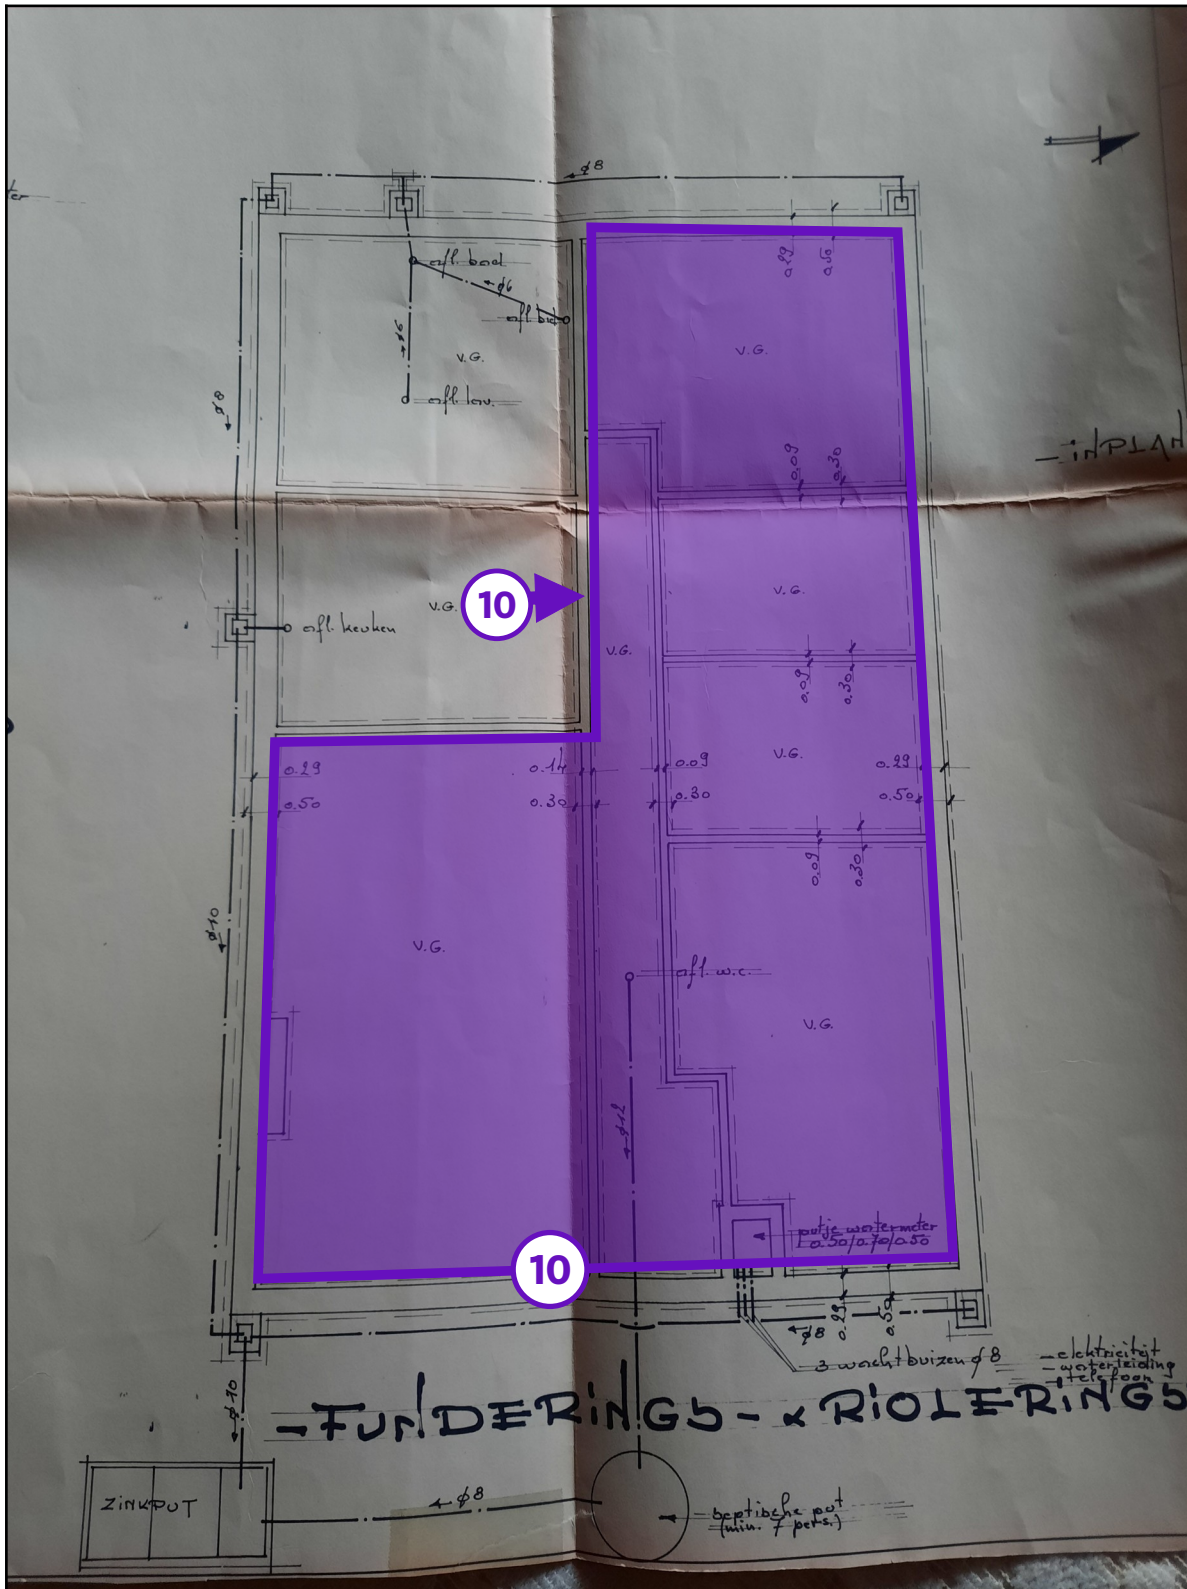
Plan 1.1: Kelder plan

10. Kruipruimte kelder	Beperking	-
------------------------	-----------	---

3. CV ketel dichting	Asbestmateriaal	Verwijderen
7. Bakeliet elektriciteitskast zwart + 36 zekeringen	Asbestmateriaal	Zorgvuldig beheren
8. Bakeliet schakelaar + stopcontacten ganse woning	Asbestmateriaal	Zorgvuldig beheren
9. schakelkast met 2 zekeringen	Asbestmateriaal	Zorgvuldig beheren
12. Niet-asbestverdachte koord in kachel	Advies	-
13. Rookgaskanaal 2 suks	Advies	-
14. Lijm tegels	Advies	-
15. Valse plafonds	Advies	-
16. Gelijmde zwarte plinten	Advies	-
17. Pleisterwerk muur	Geen asbest	-
17.1 Code: M1	Mengmonster	-
18. Pleisterwerk plafond	Geen asbest	-
18.1 Code: P1	Mengmonster	-

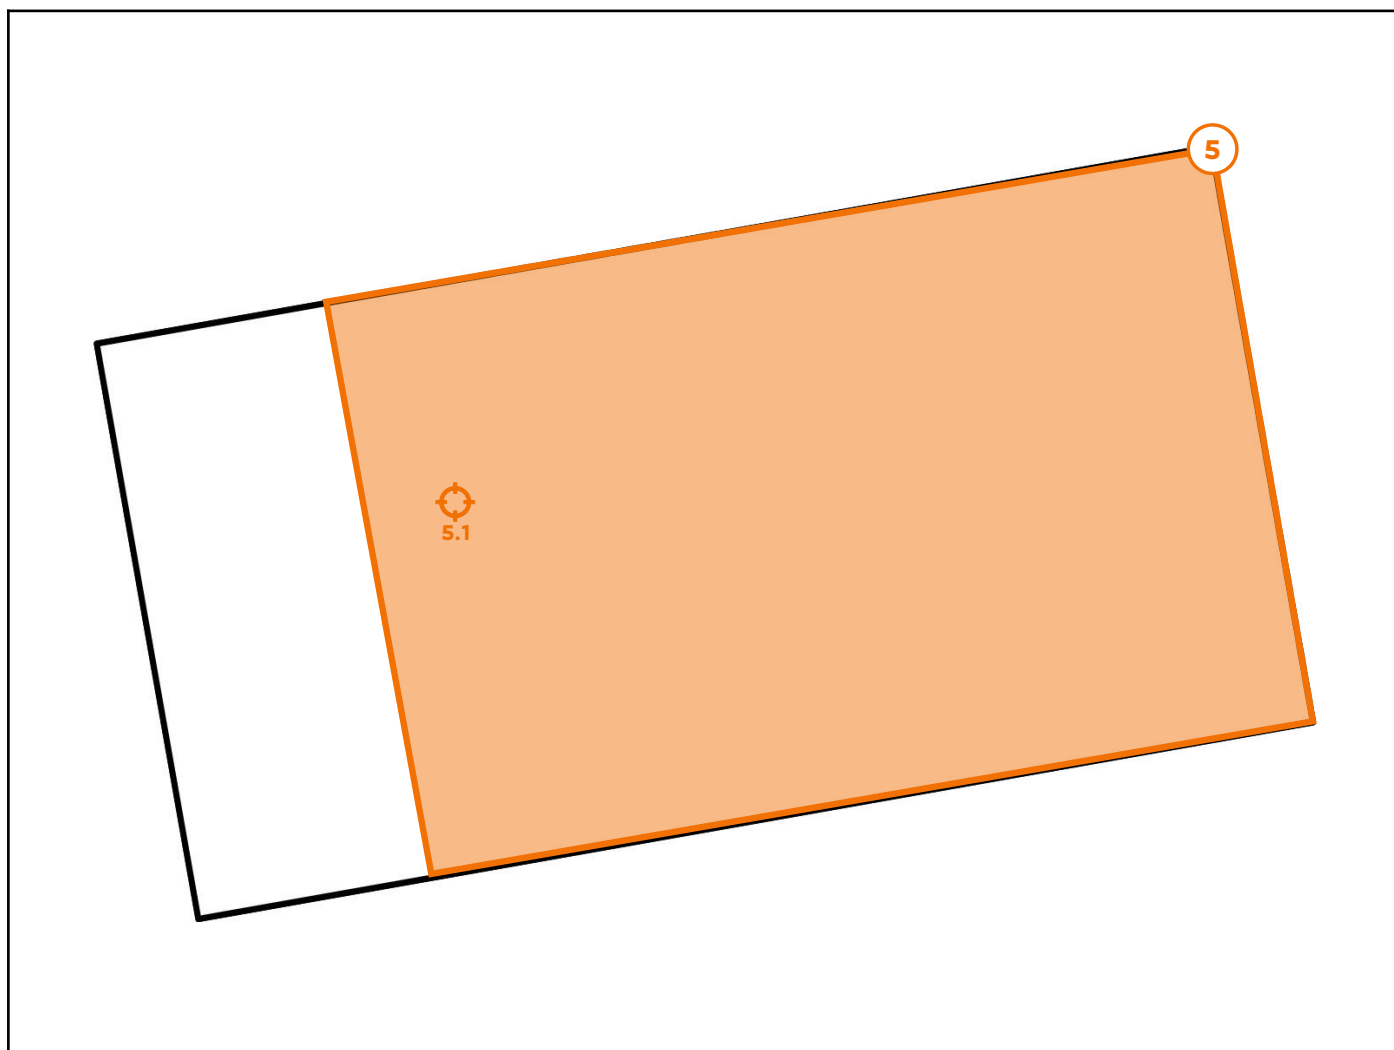
Plan 1.3: Onderdak

Beschrijving	Type	Actie
5. Onderdak type menuiserie	Asbestmateriaal	Verwijderen
5.1 Code: OM	Puntmonster	-

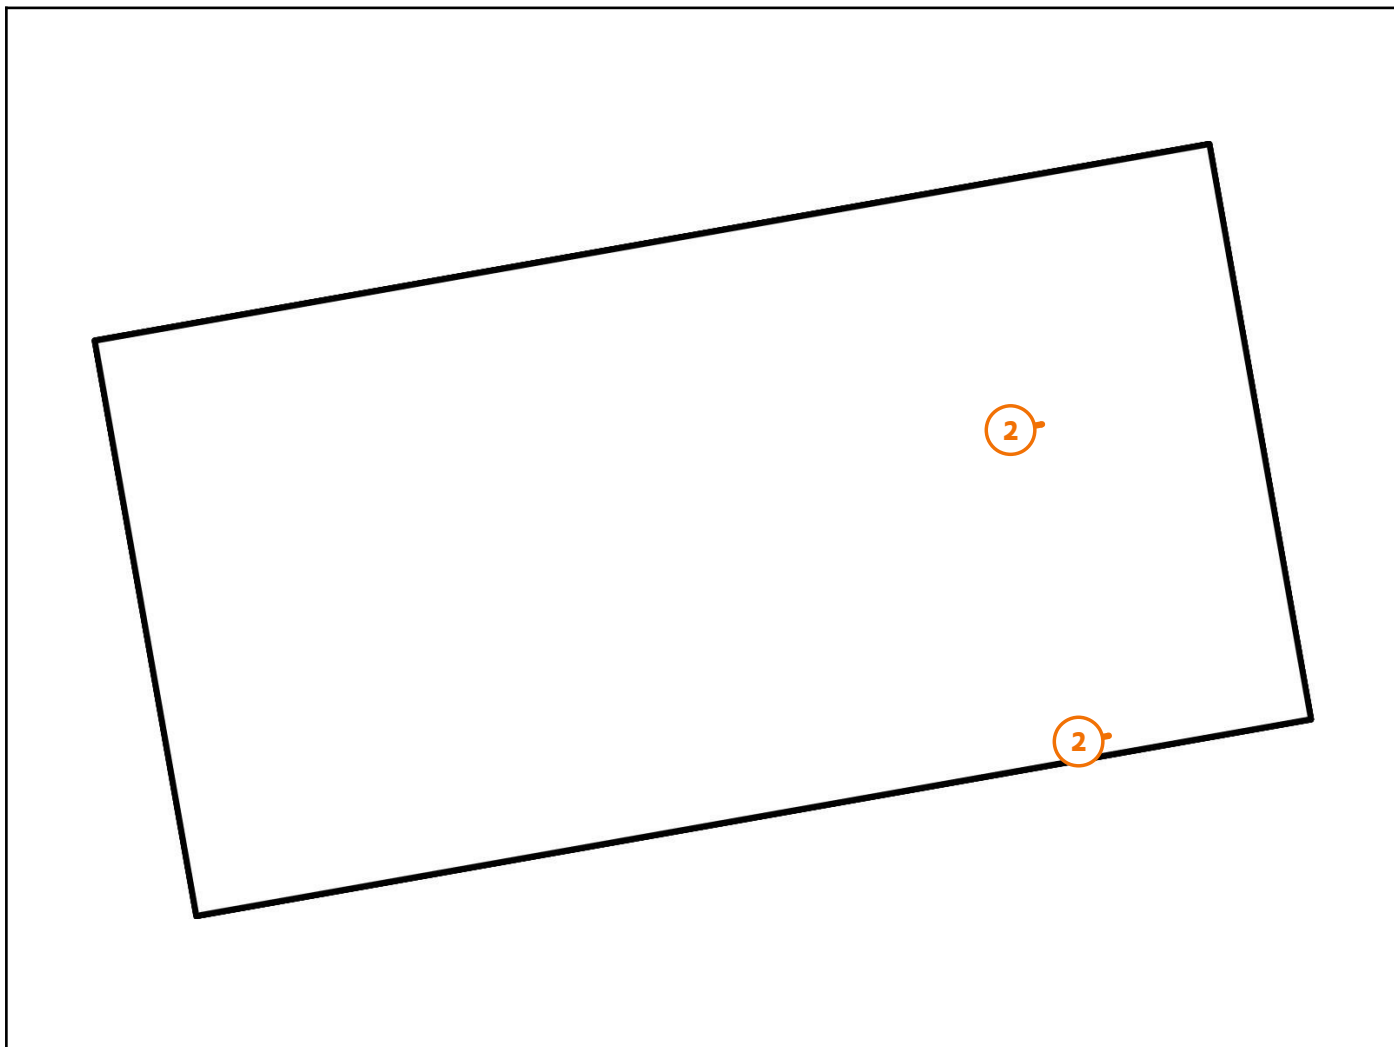
Plan 1.4: Hoofdgebouw Dak

Beschrijving	Type	Actie
2. Schouwhoeden (2 stuks)	Asbestmateriaal	Verwijderen

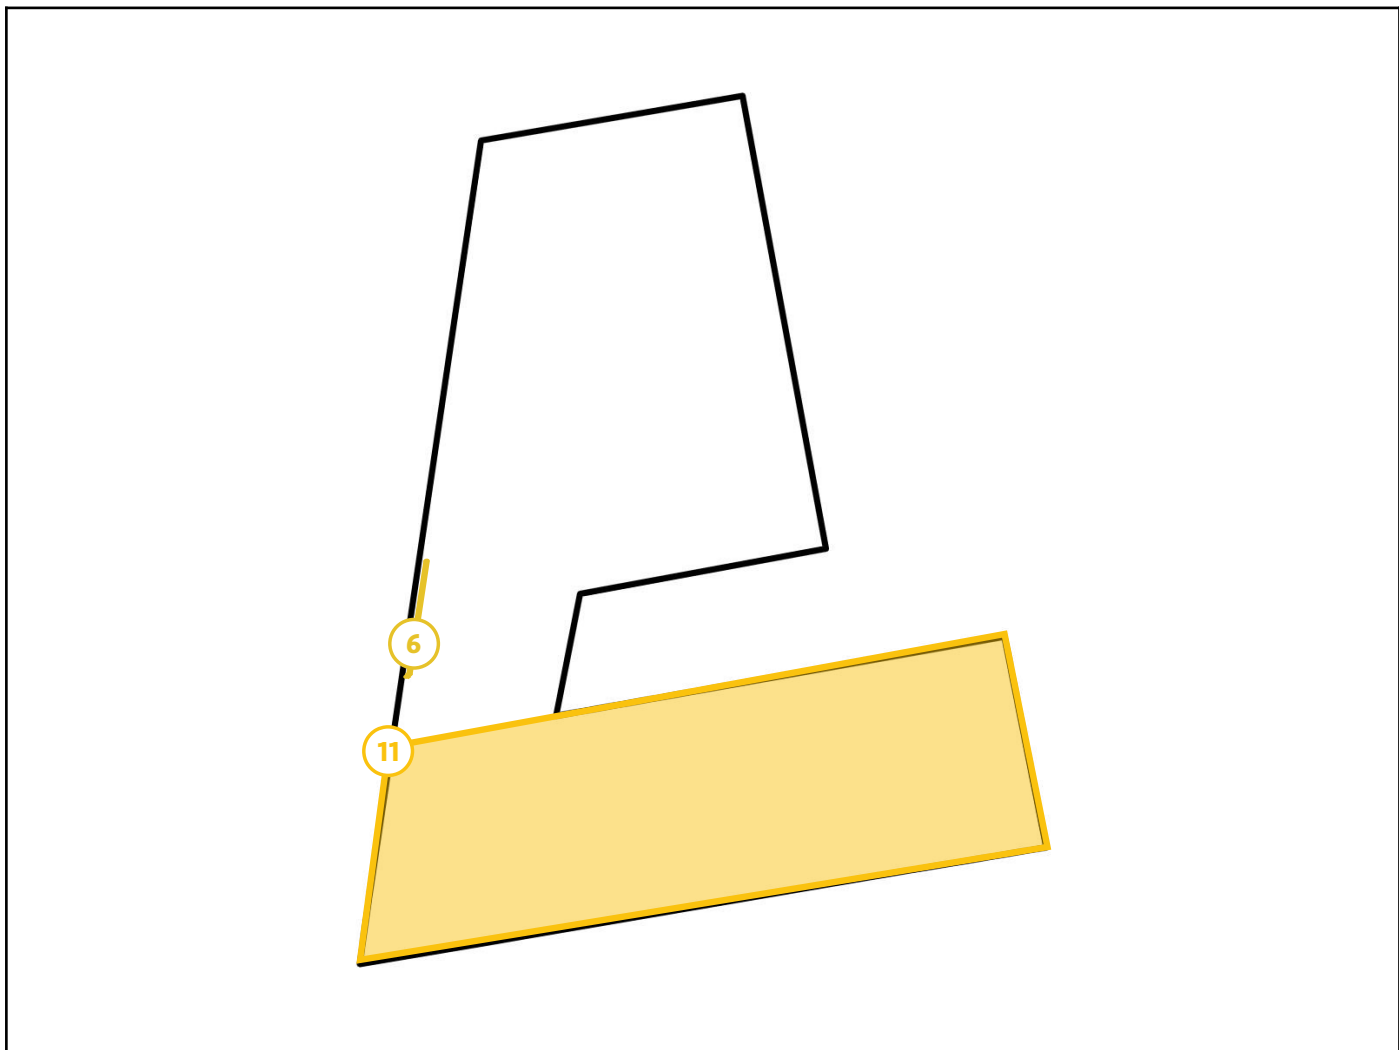
Plan 2.1: Bijgebouw plan

Beschrijving	Type	Actie
6. Menuiserie platen	Asbestmateriaal	Zorgvuldig beheren
11. Garage	Uitsluiting	-

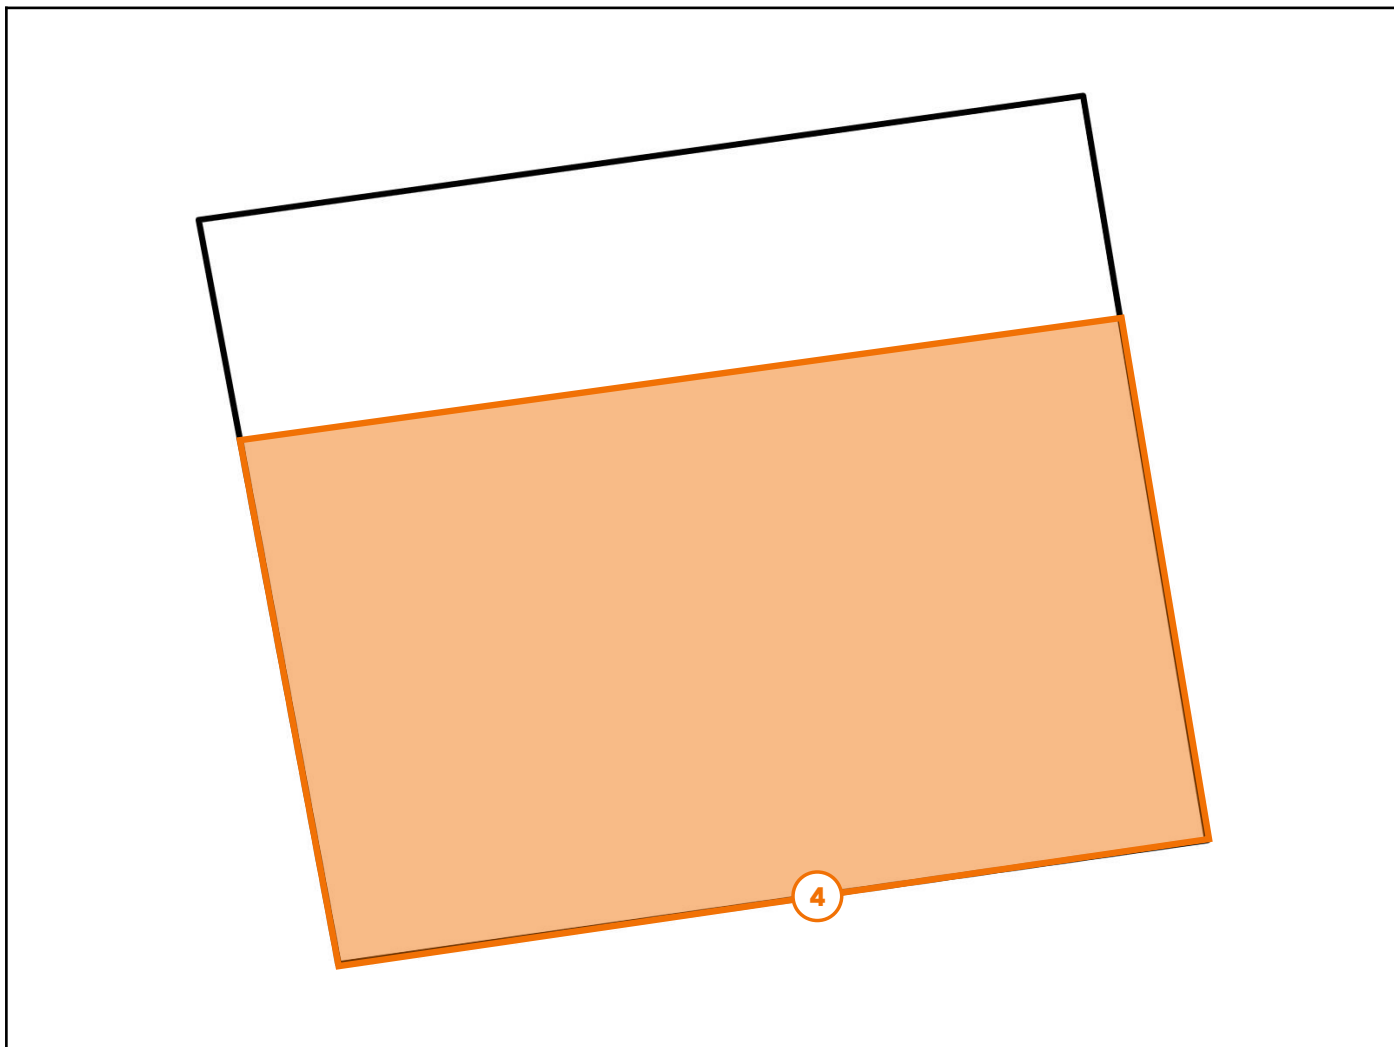
Plan 3.1: Constructie plan

Beschrijving	Type	Actie
4. Golfplaten	Asbestmateriaal	Verwijderen

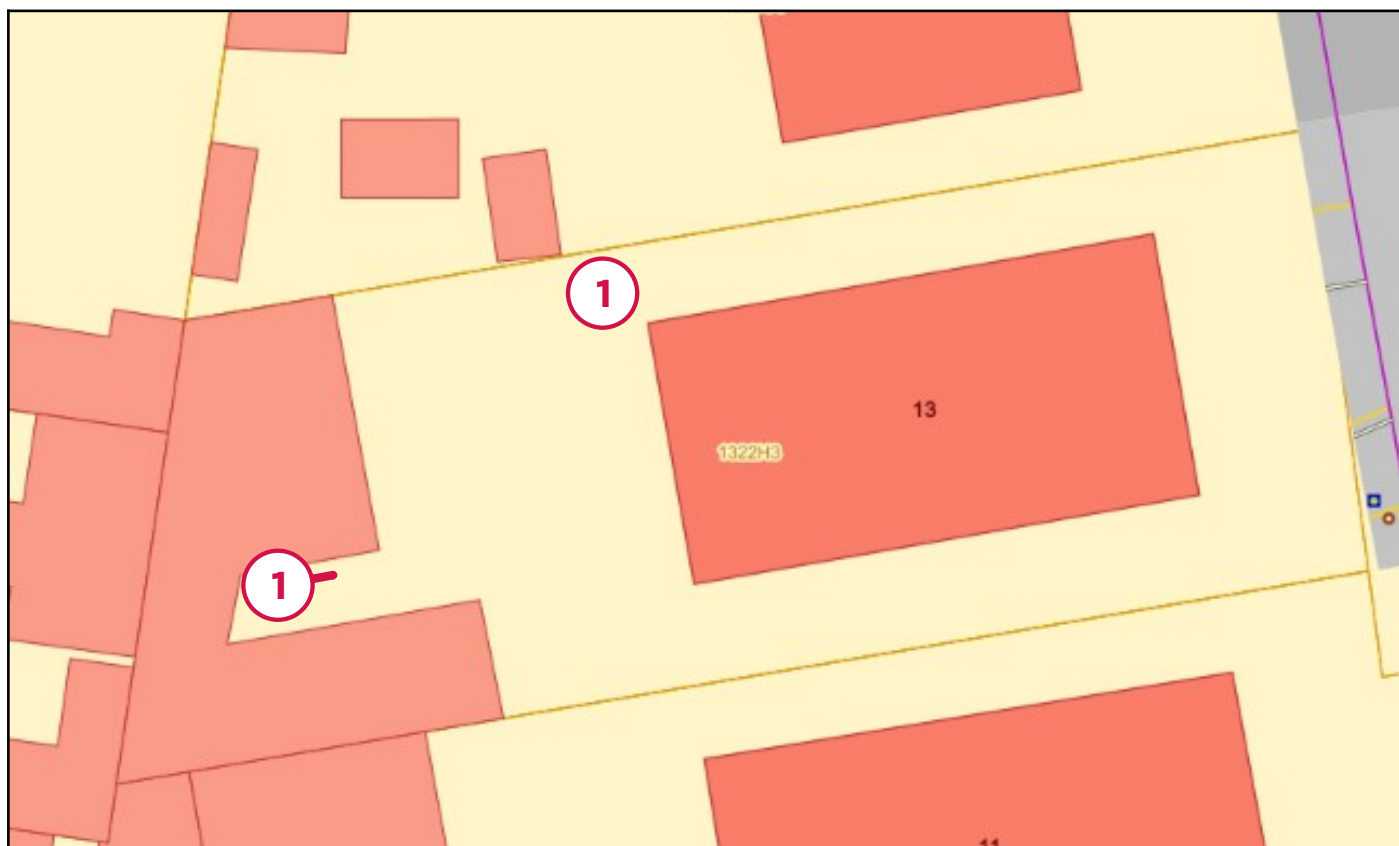
Plan 4.1: Vaststellingen buiten de constructies

Beschrijving	Type	Actie
1. Golfplaten	Asbestmateriaal	Dringend verwijderen

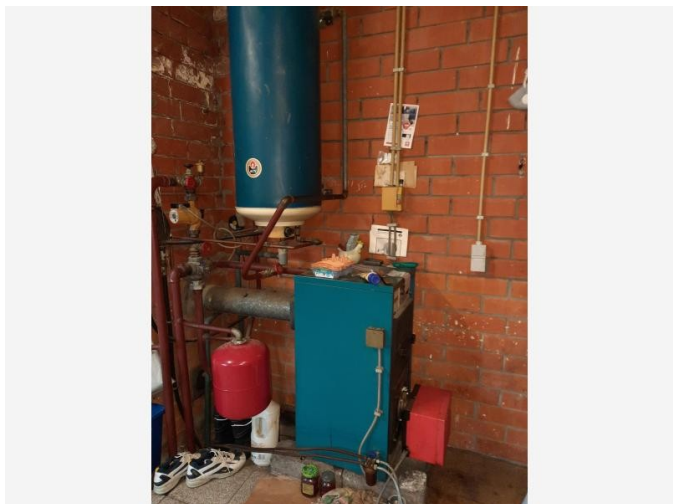
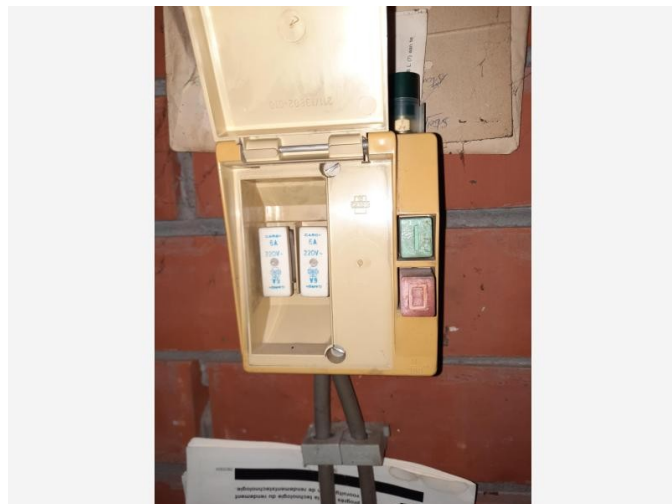
Beschrijving	Bakeliet schakelaar + stopcontacten ganse woning
Omgeving	Binnen
Primaire drager	Communicatie en elektrische infrastructuur en uitrusting
Asbestmateriaal	Bakeliet schakelaars en stopcontacten
Bindmiddel van asbestmateriaal	Kunststof of -hars
Gebondenheid op basis van bindmiddel	Hecht
Hoeveelheid (gewicht - aantal)	<ul style="list-style-type: none">• 5,00 kg - 1 stuk
Totaal gewicht	5,00 kg
Eenvoudig bereikbaar	Ja
Bevestigingswijze	<ul style="list-style-type: none">• Geschroefd
Identificatiemethode	Vaststelling zonder monstername
Destructieve handeling voor identificatie	Nee
Opmerking	Het vermelde gewicht betreft een beredeneerde schatting. Er worden geen rechten verleend aan deze schatting.

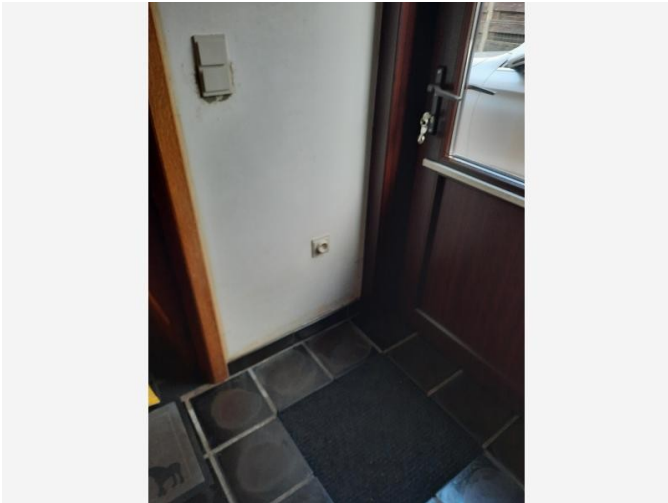
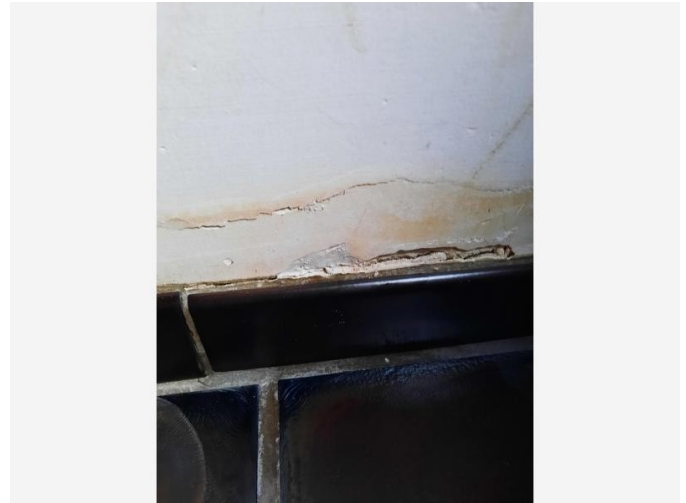
Geen asbest

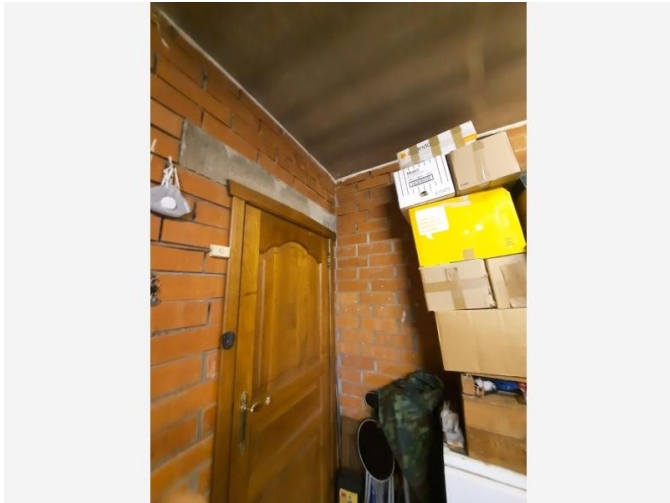
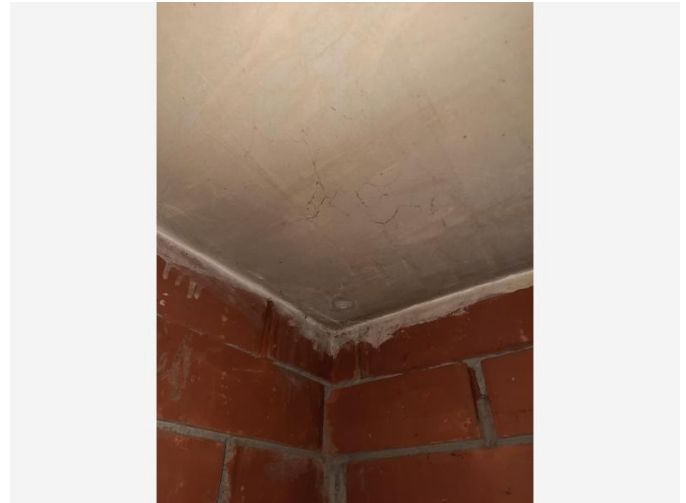
Fiche 18: Pleisterwerk plafond

Geen asbest
