# Asbestinventarisatattest

Dennenlaan 30, 1600 Sint-Pieters-Leeuw

Attestnummer : 20250320-000061.000

Uitgegeven op : 20.03.2025

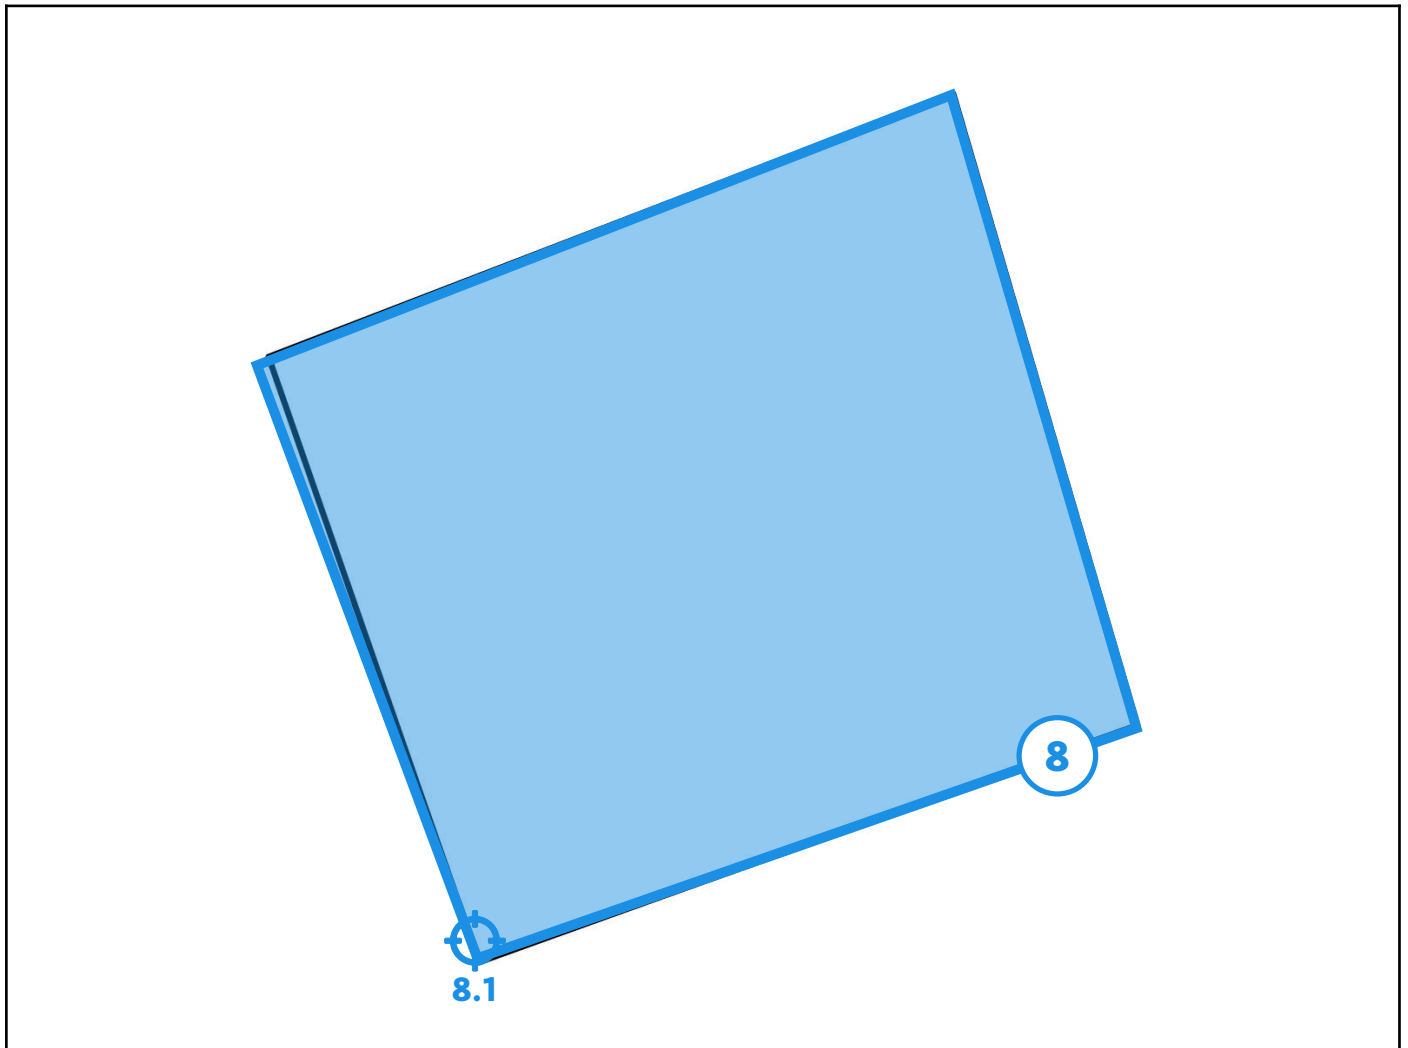
## Plan 2.1: Tuinhuis

- 0 Asbestmaterialen
- 0 Beperkingen
- 0 Uitsluitingen
- 0 Roerende goederen
- 0 Puin, steenslag, (water)bodem
- 0 Adviezen
- 1 Geen asbest
