# Asbestinventarisatetest

Stationsstraat 91, 1570 Pajottegem

Attestnummer : 20250313-000014.000

**Niet-asbestveilig**

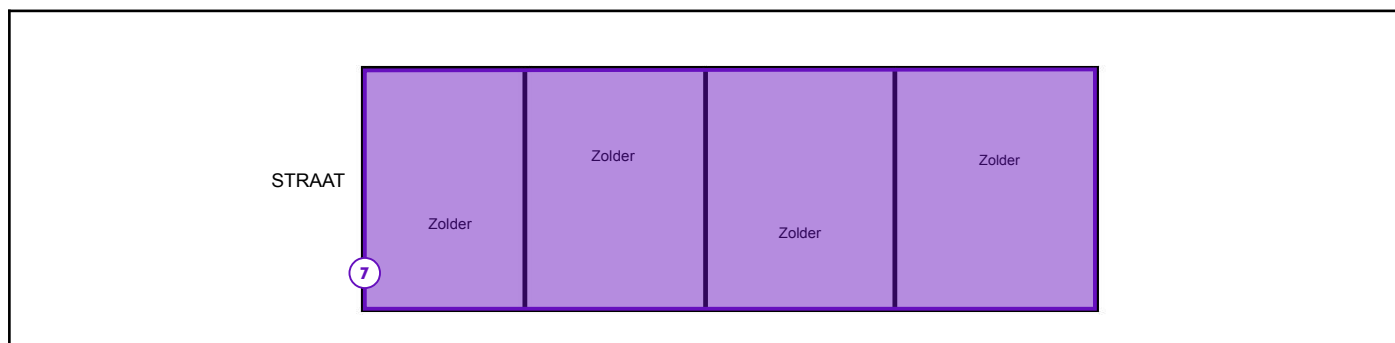
## Plan 1.2: Woning plan - Zolder - Verdiep 2

| Beschrijving | Type | Actie |
|---|---|---|
| 7. Geen asbestverdacht onderdak aanwezig | Advies | - |

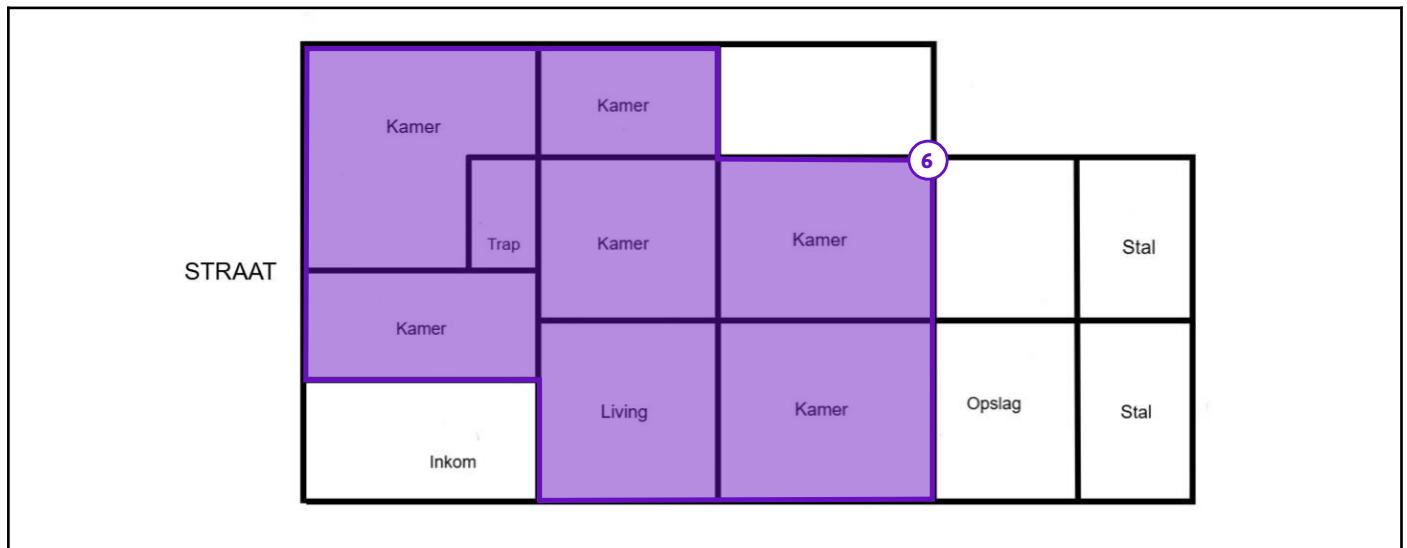
## Plan 1.9: Woning plan - Gelijkvloers

| Beschrijving | Type | Actie |
|---|---|---|
| 6. Tegellijm (faience) tegels | Advies | - |

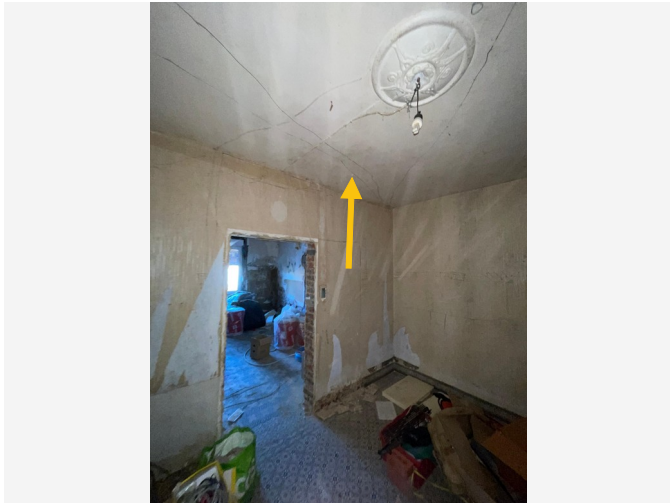
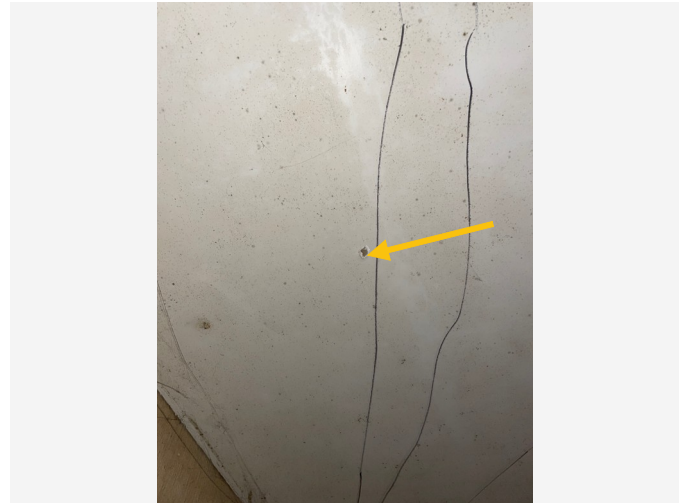
## Fiche 8: Pleisterwerk plafond

Geen asbest

| Opmerking | <p>Enkel living en kamer in pleisterwerk plafond. De overige ruimten zonder pleisterwerk of in valse plafonds. We hebben echter niet kunnen vaststellen of er mogelijk asbestverdachte of asbesthoudende materialen achter deze toepassingen aanwezig zijn. Bij renovatie of sloop is het aangeraden om een destructief onderzoek te laten uitvoeren van deze toepassingen. Deze oppervlakte, volumes en gewichten zijn niet gemeten, maar geschat op basis van een benadering van het aanwezig pleisterwerk in alle plafonds (de opgegeven hoeveelheden mogen niet gebruikt worden als maatstaf van heffing).</p> |

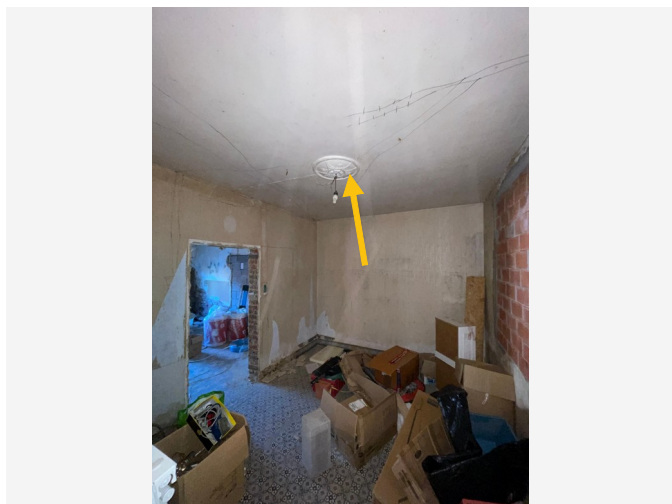
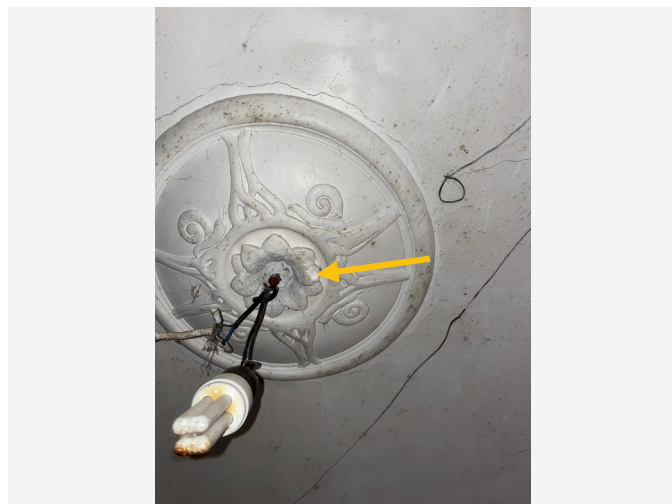
## Fiche 11: Sierlijsten in gips/kalk

Geen asbest

| Opmerking | Betreft de hoeveelheid in totaliteit. Hoeveelheid is bij benadering. |

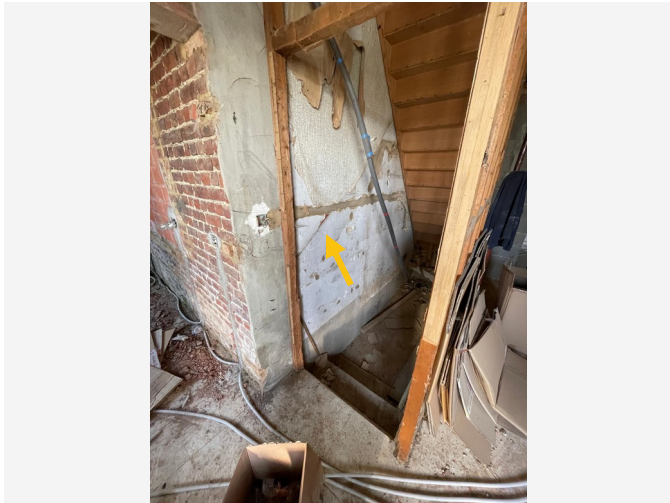
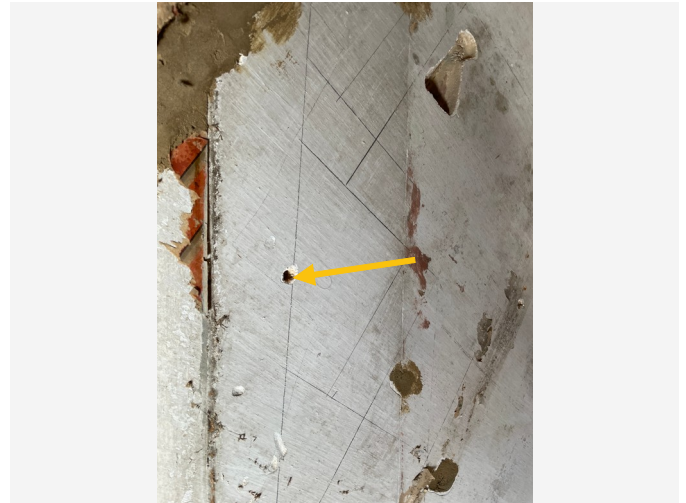
## Fiche 13: Pleisterwerk muren

Geen asbest

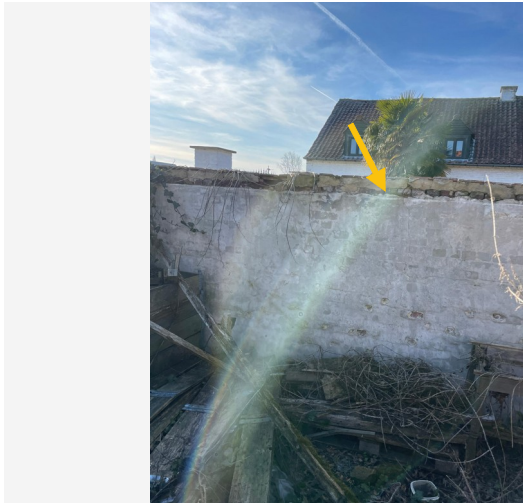
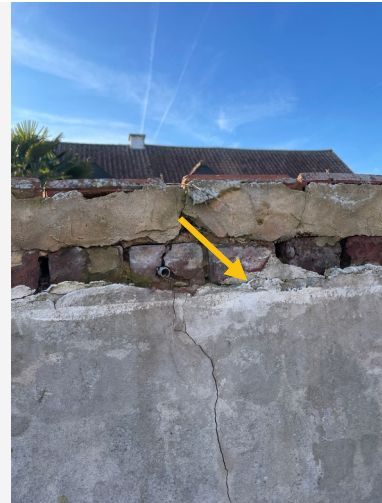
## Fiche 14: Smeerlaag tegen scheidingsmuur

Geen asbest

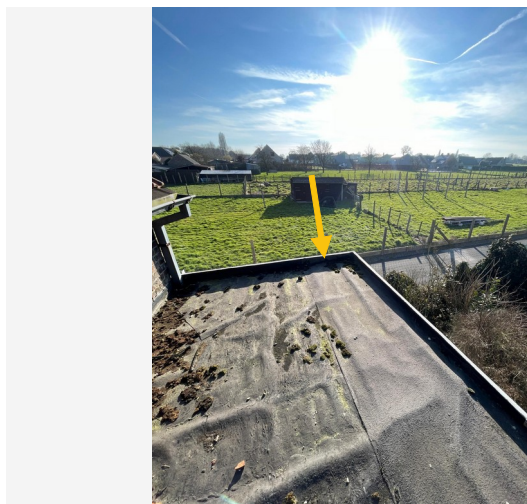
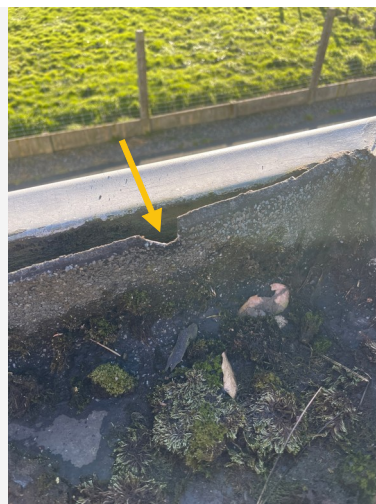
## Fiche 15: Roofing plat dak - VD1

Geen asbest
