# Asbestinventarisatetest

Nieuwstraat 117, 1640 Sint-Genesius-Rode

Attestnummer : 20250325-000415.000

Uitgegeven op : 25.03.2025

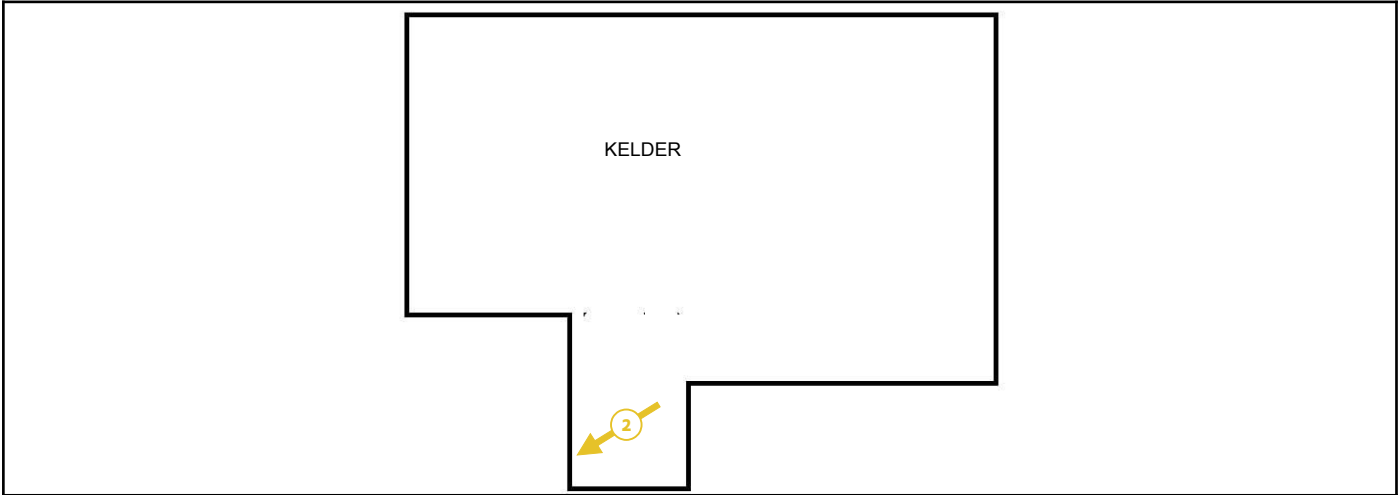
# Plan 1.1: plan kelder

| Beschrijving | Type | Actie |
|---|---|---|
| 2. Elektrische LS doos-schakelaar-stopcontact-lampsokkel | Asbestmateriaal | Zorgvuldig beheren |

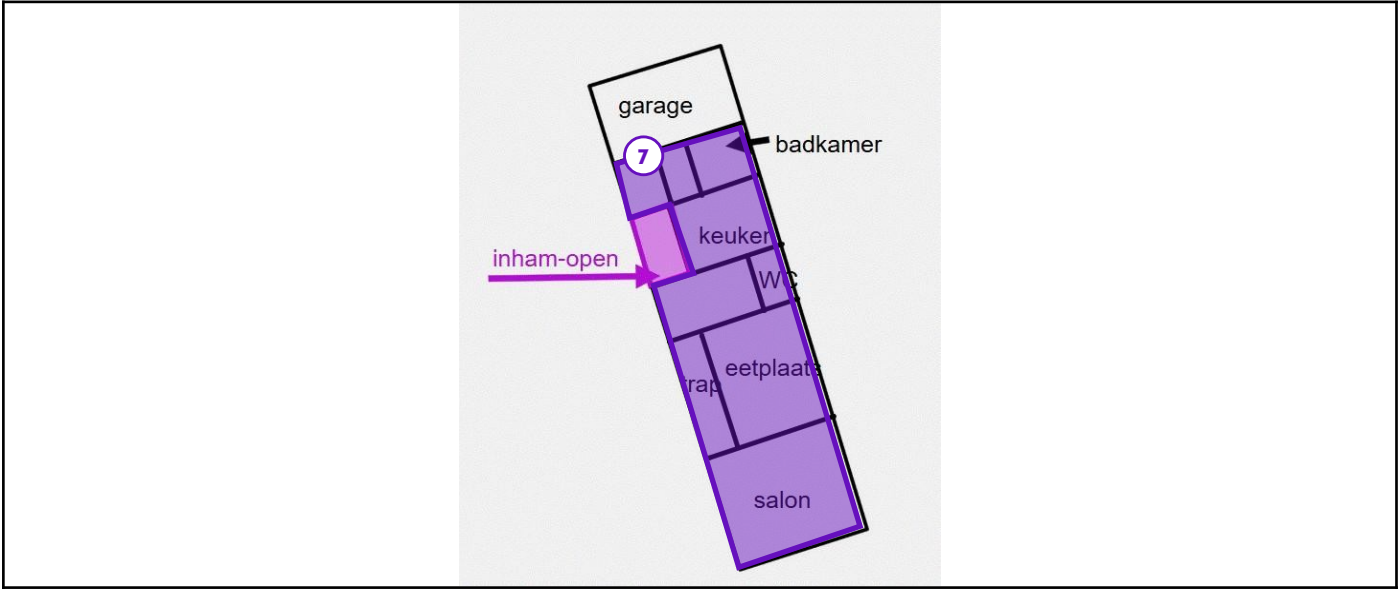
# Plan 1.6: plan gelijkvloers

| Beschrijving | Type | Actie |
|---|---|---|
| 7. vloer -en wandtegels | Advies | - |
