# Asbestinventarisatetest

Denderhoutembaan 242, 9400 Ninove

Attestnummer : 20240725-000110.000

Uitgegeven op : 25.07.2024

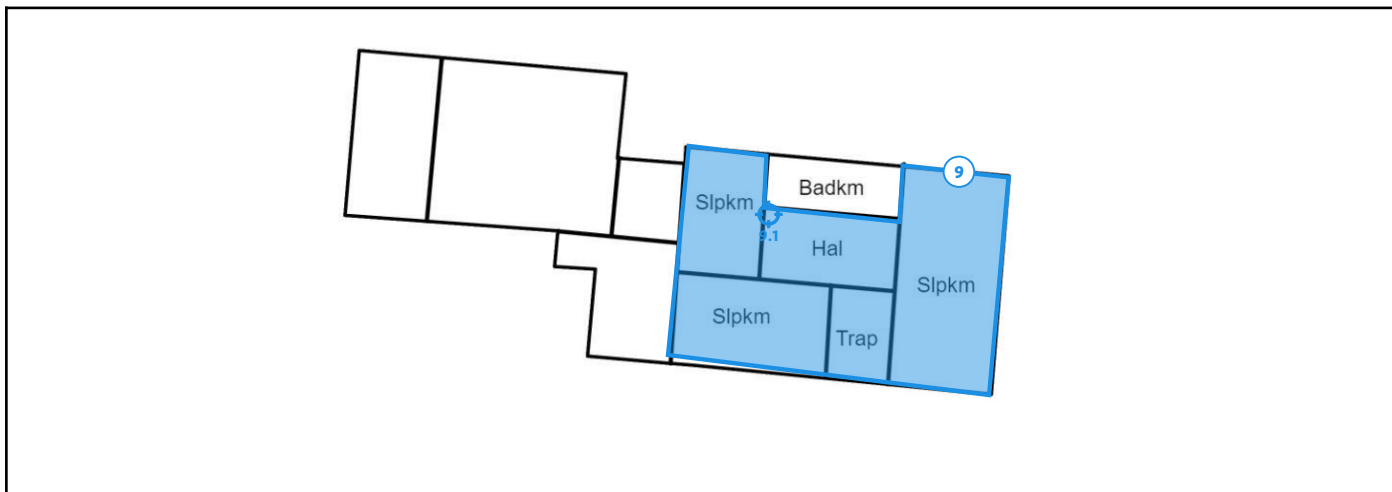
## Plan 1.4: 1ste verdiep plan

Beschrijving	Type	Actie
9. Pleisterwerk plafond	Geen asbest	-
9.1 Code: DEN-PLP	Mengmonster	-

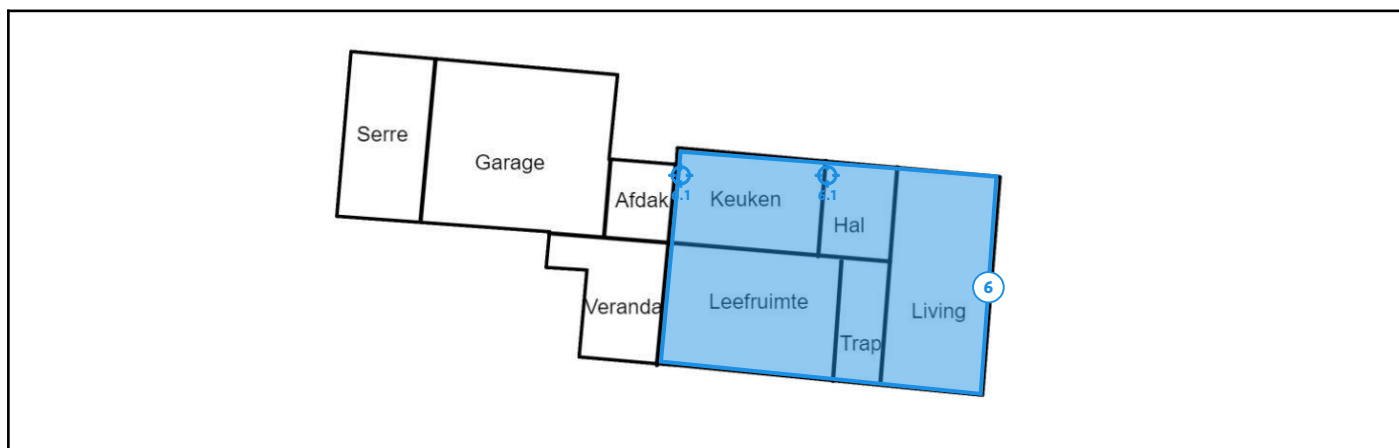
## Plan 1.6: Gelijkvloers plan

Beschrijving	Type	Actie
6. Pleisterwerk muren	Geen asbest	-
6.1 Code: DEN-PLM	Mengmonster	-

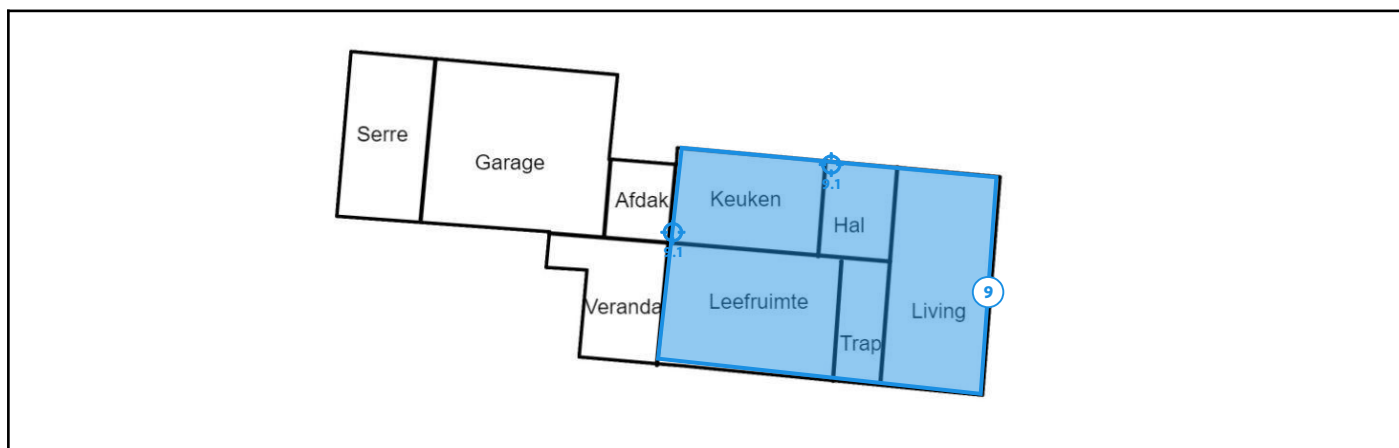
## Plan 1.7: Gelijkvloers plan

Beschrijving	Type	Actie
9. Pleisterwerk plafond	Geen asbest	-
9.1 Code: DEN-PLP	Mengmonster	-

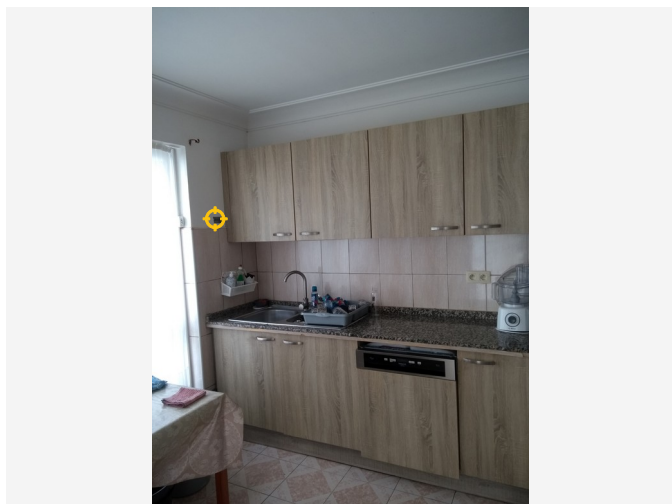
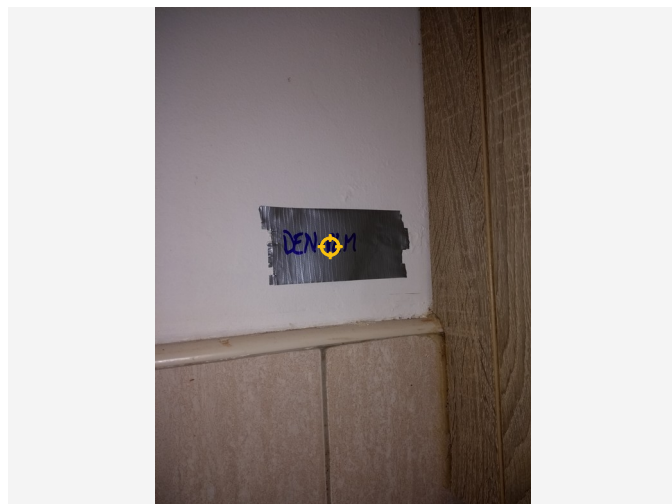
## Fiche 6: Pleisterwerk muren

Geen asbest

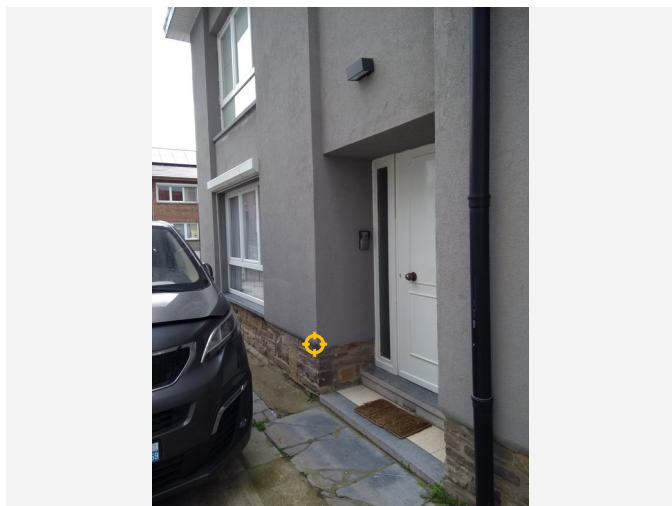
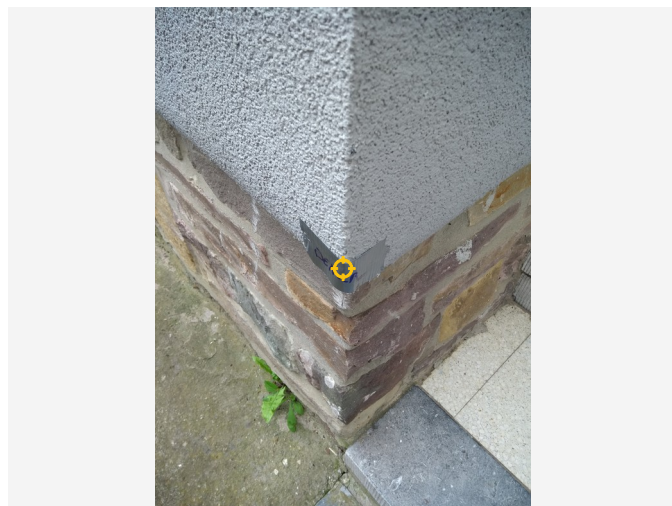
## Fiche 8: Crepi gevel

Geen asbest

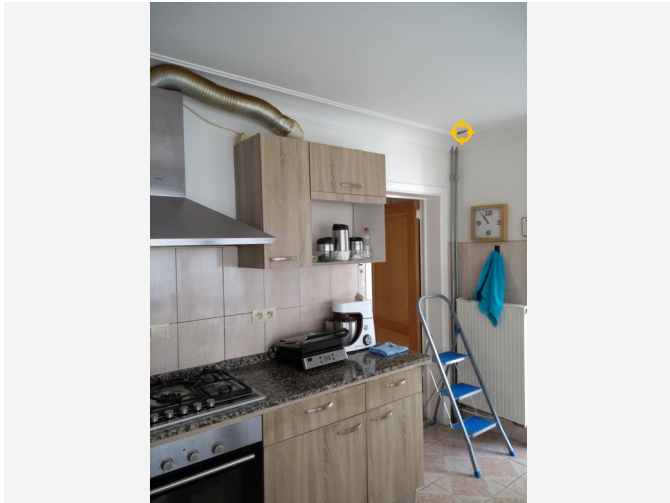
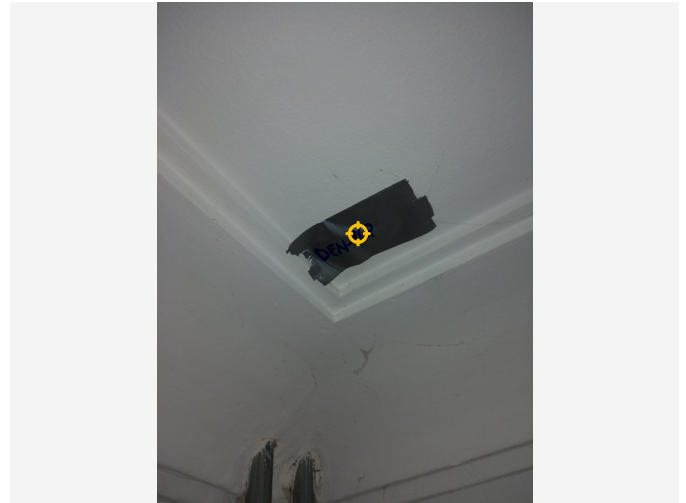
## Fiche 9: Pleisterwerk plafond

Geen asbest
