Asbestinventarisatetest

Colomastraat 2, 2800 Mechelen

Attestnummer : 20250410-000191.000

Niet-asbestveilig

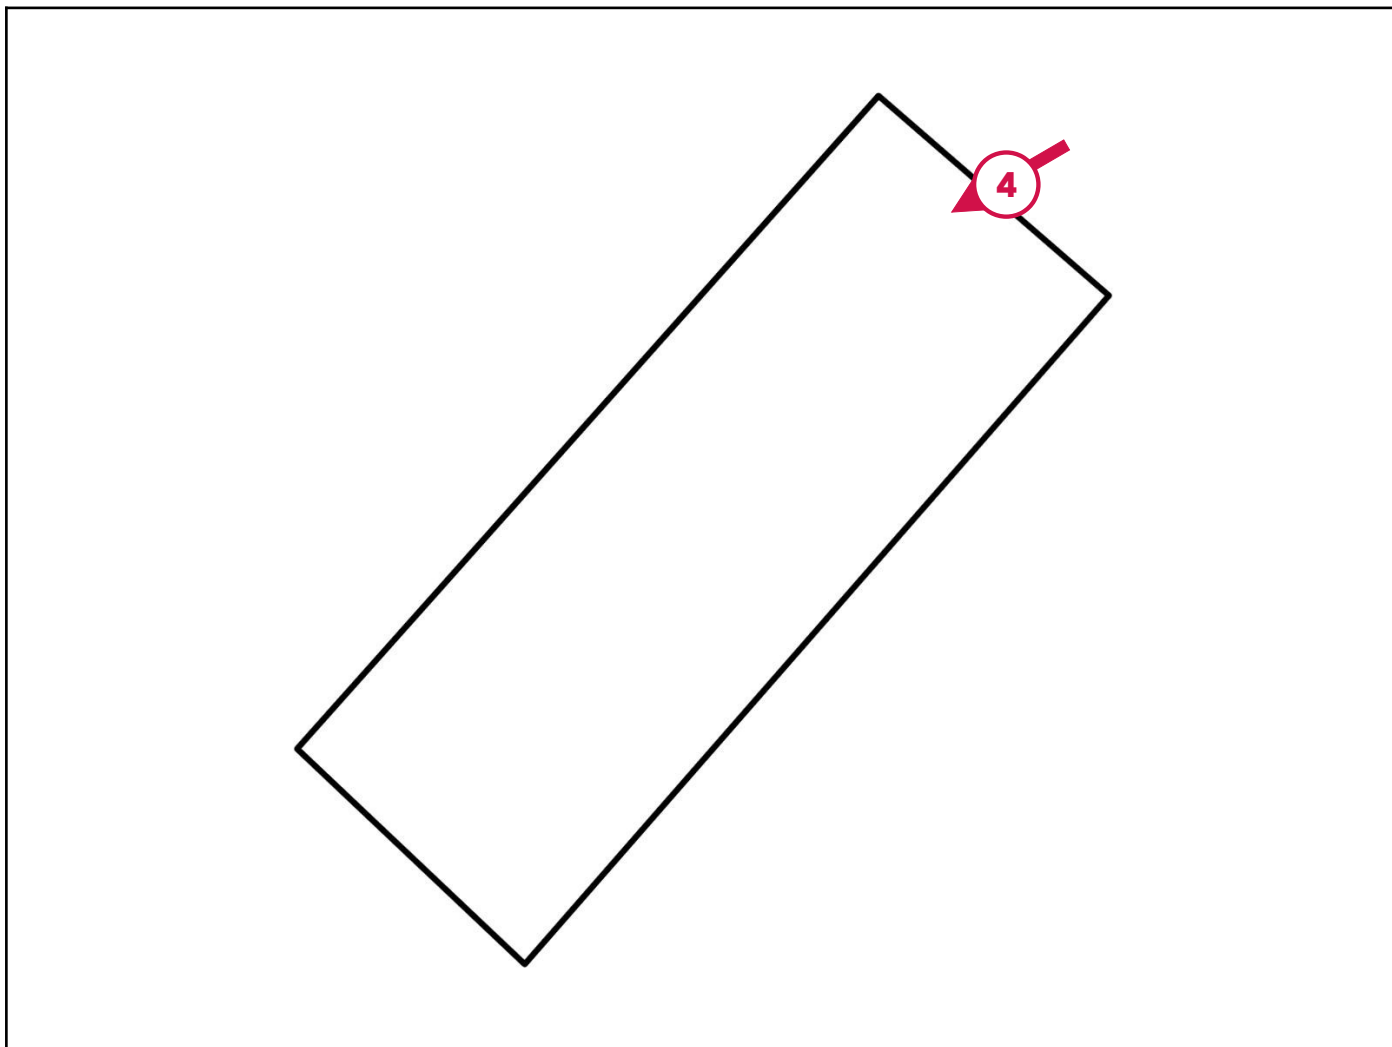
Plan 1.1: Garage plan

| Beschrijving | Type | Actie |
|---|---|---|
| 4. Schouwbus garage (visueel vastgesteld) | Asbestmateriaal | Dringend verwijderen |

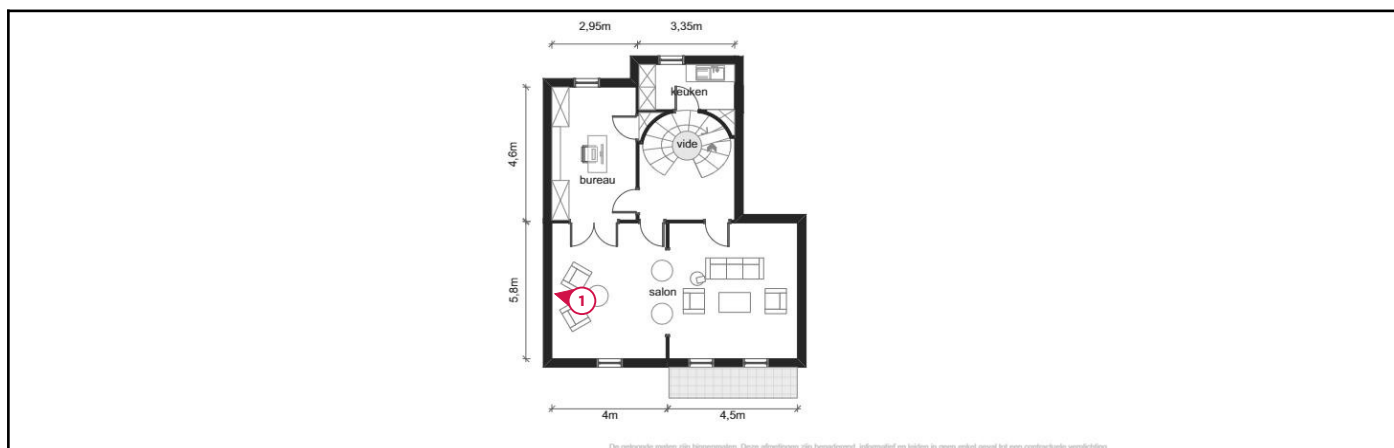
Plan 3.5: V1 colomastraat

| Beschrijving | Type | Actie |
|---|---|---|
| 1. Kachelkoord v1 (visueel vastgesteld) | Asbestmateriaal | Dringend verwijderen |

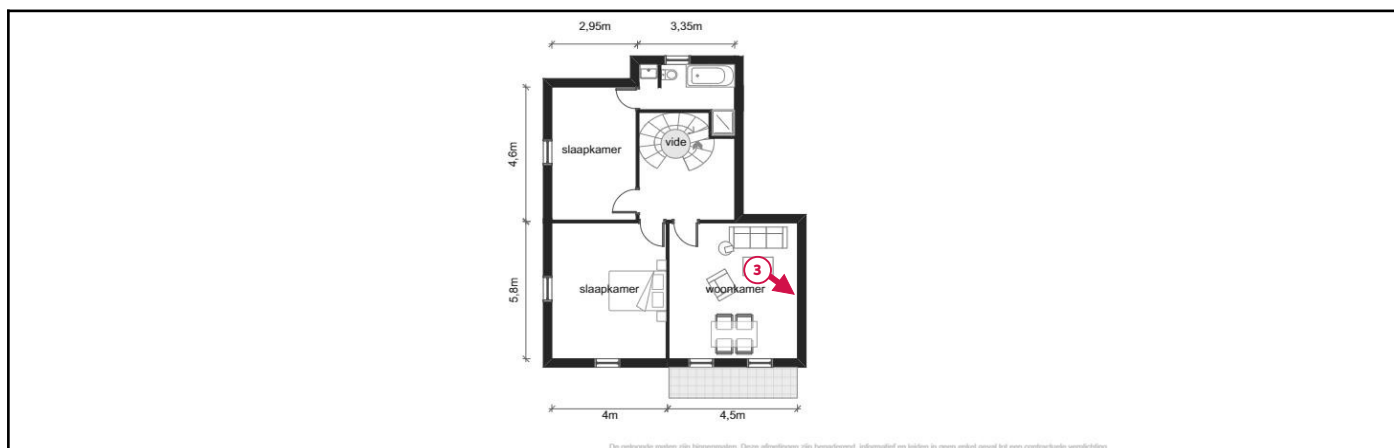
Plan 3.9: V2 colomastraat

| Beschrijving | Type | Actie |
|--|---|---|
| 3. Kachelkoord SLK v2(visueel vastgesteld) | Asbestmateriaal | Dringend verwijderen |

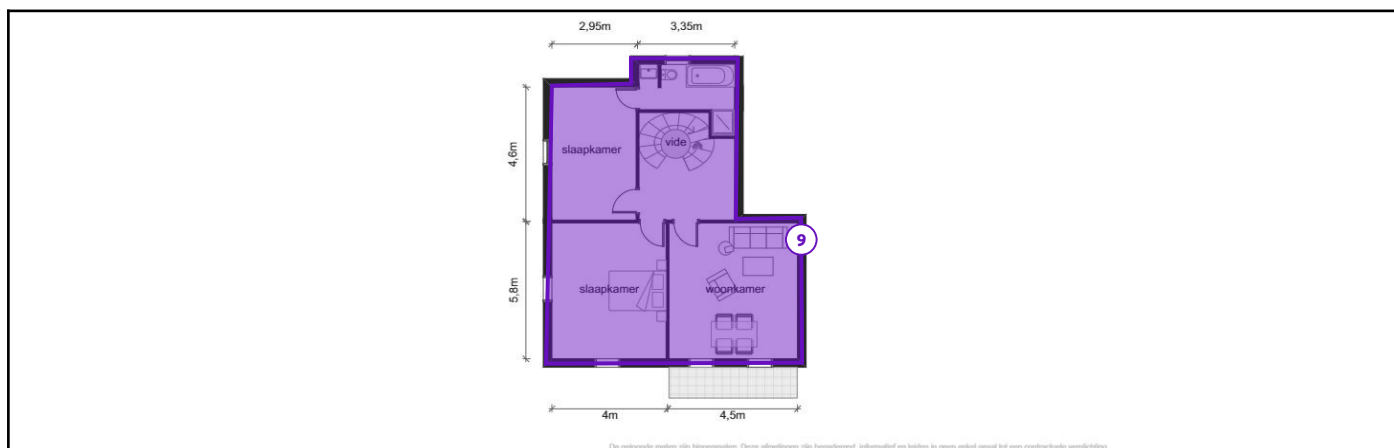
Plan 3.10: V2 colomastraat

| Beschrijving | Type | Actie |
|---|---|---|
| 9. Hoge plafonds | Beperking | - |

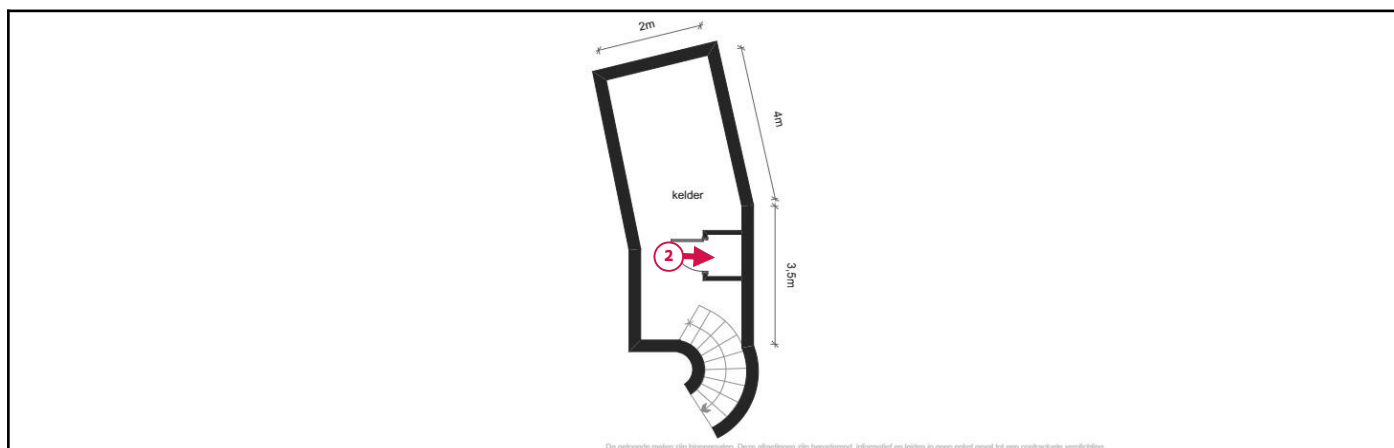
Plan 3.13: Kelder colomastraat

| Beschrijving | Type | Actie |
|---|---|---|
| 2. Bloembakken in kelder | Asbestmateriaal | Dringend verwijderen |

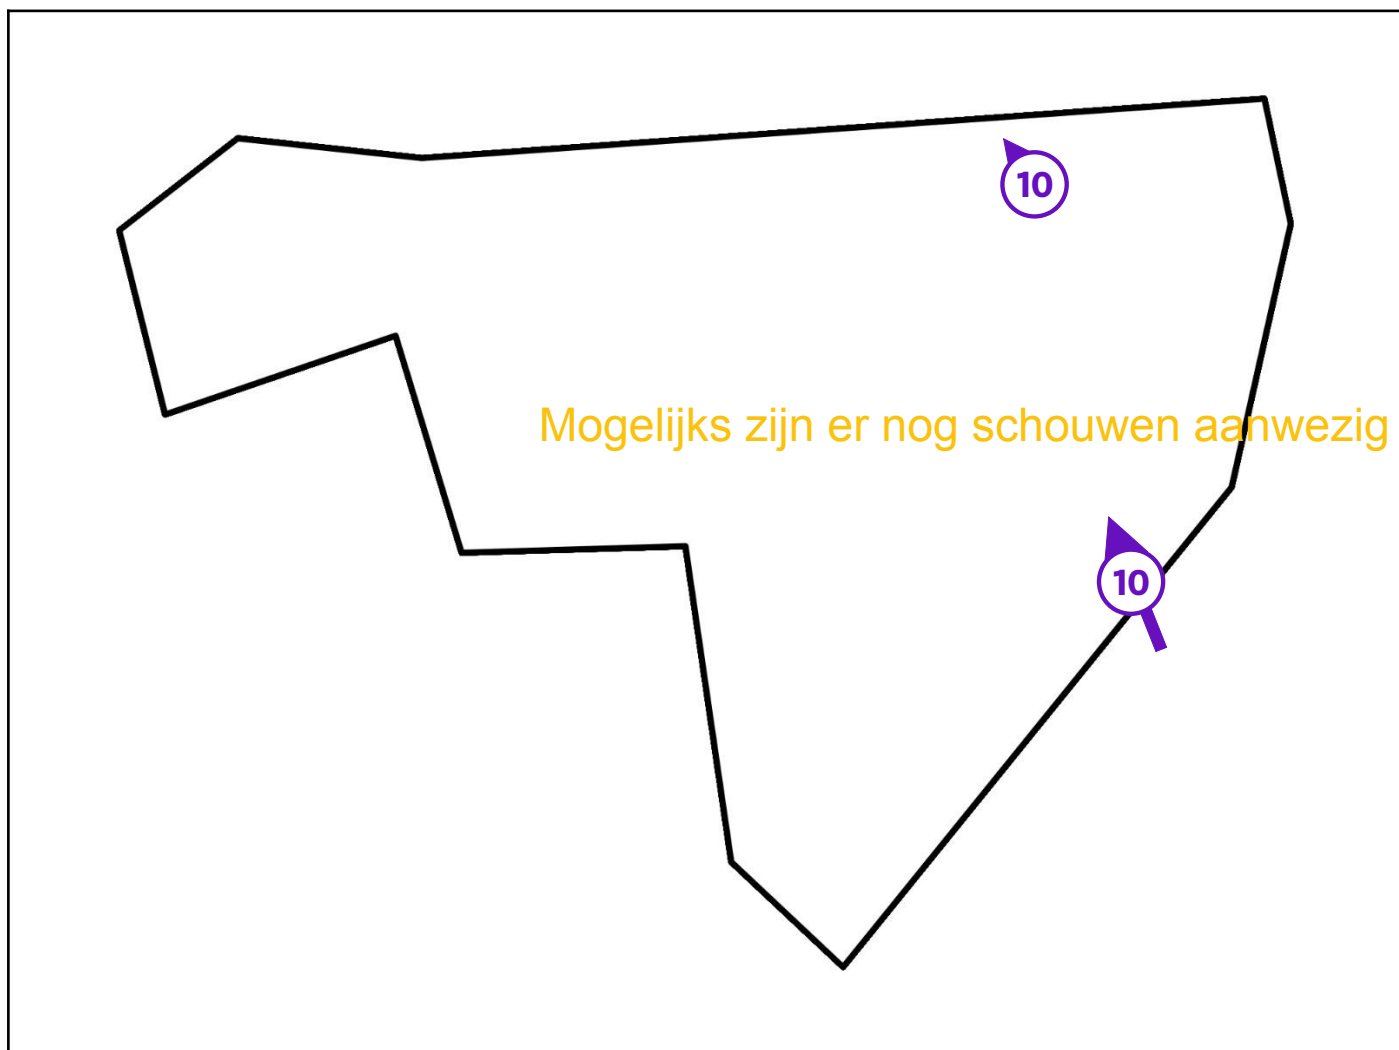
Plan 3.15: Plan schouwen

| Beschrijving | Type | Actie |
|---|---|---|
| 10. Schouwen | Beperking | - |
