Asbestinventarisatetest

Mullemstraat 1A, 8793 Waregem

Attestnummer : 20240815-000021.000

Uitgegeven op : 15.08.2024

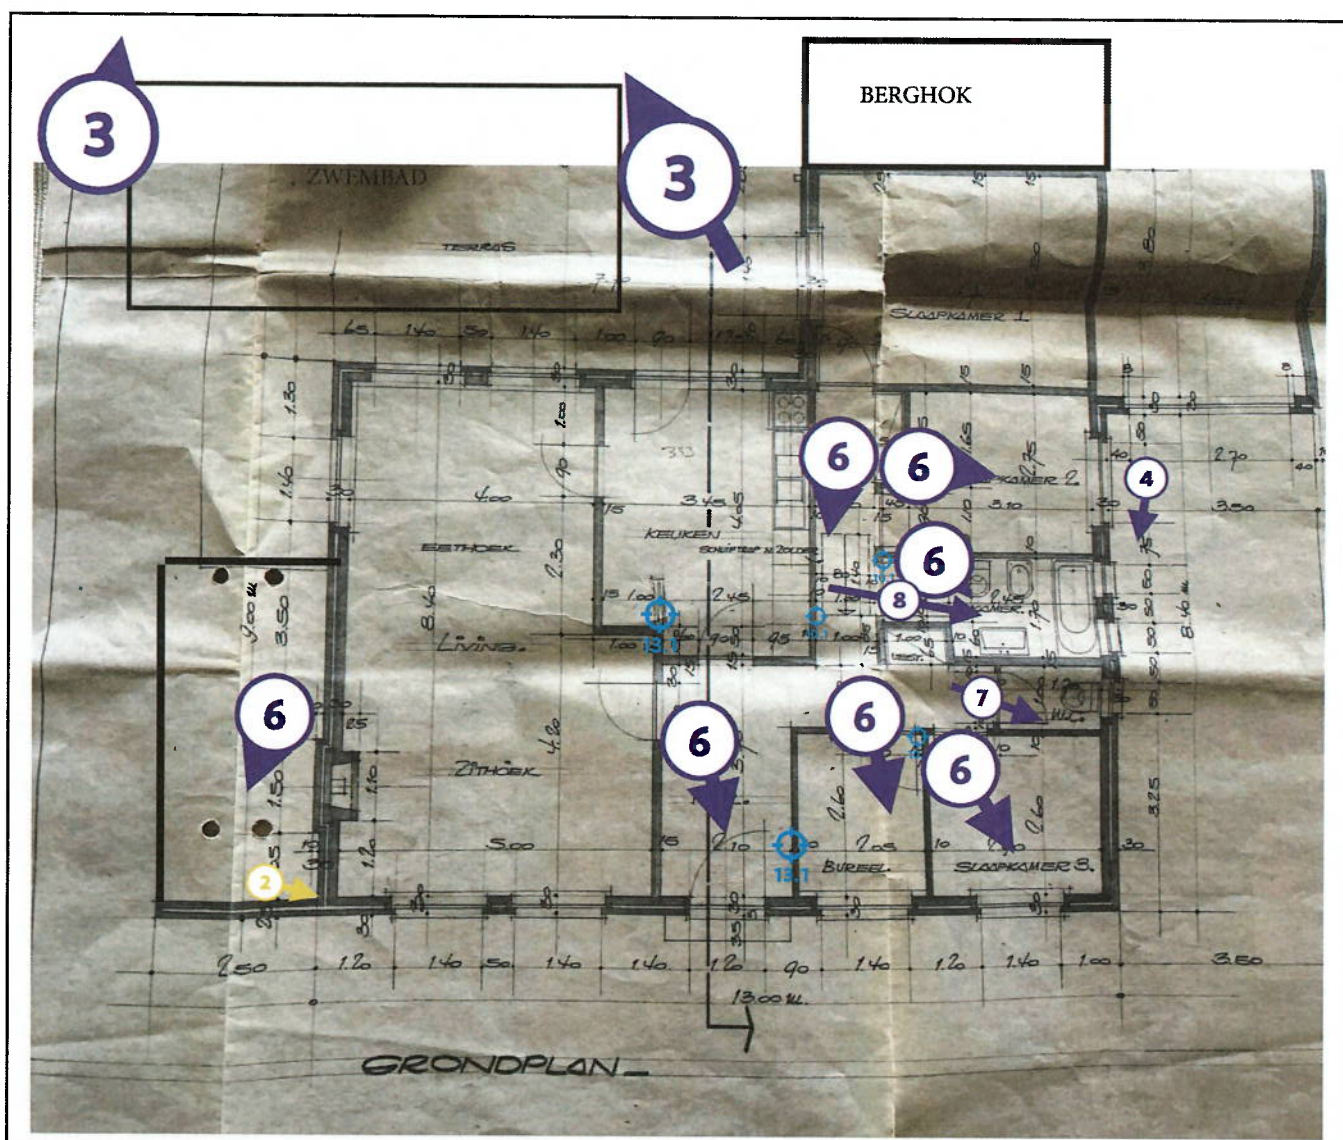
Plan 1.1: plattegrond gelijkvloers 00

Beschrijving	Type	Actie
2. Bakeliet elektriciteit saunagedeelte	Asbestmateriaal	Zorgvuldig beheren
3. Vazen langs boord zwembad	Roerend goed	-
4. Installatie Centrale Verwarming	Advies	-
6. Vloer/Tapijt woning	Advies	-
7. Faiences + Lijm Toilet	Advies	-

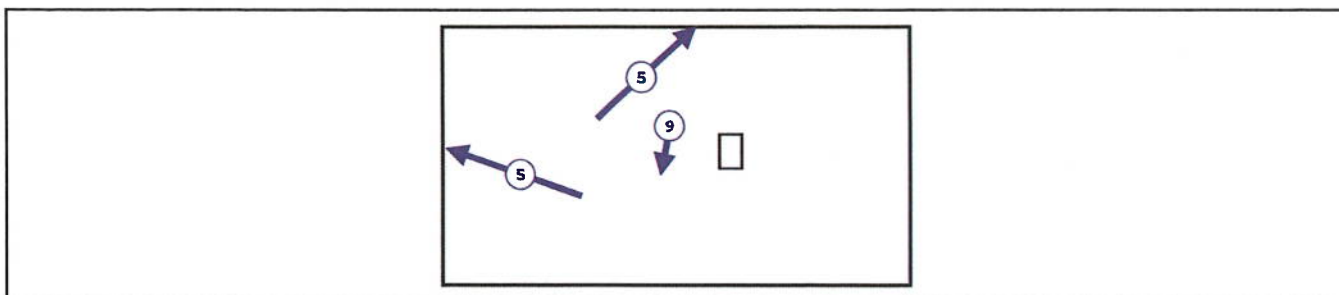
Plan 1.2: plattegrond 01 zolder-werkruimte

Beschrijving	Type	Actie
5. Menuiserie onderdak	Advies	-
9. Verlijming tapijt zolder/werkruimte	Advies	-

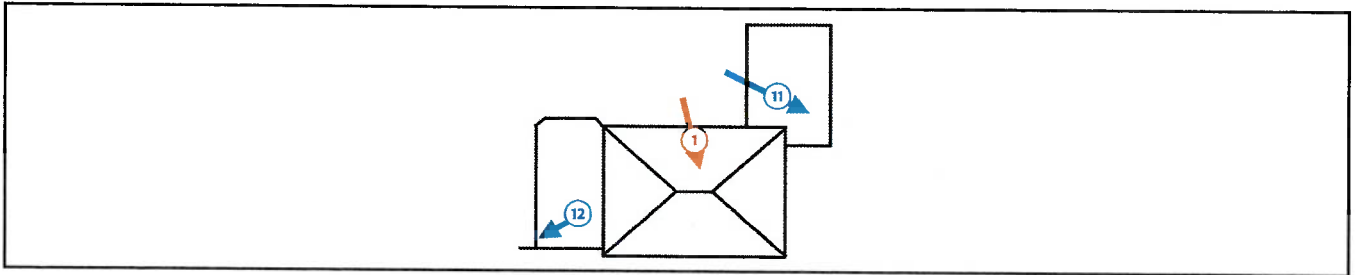
Plan 1.3: plattegrond dak-bovenaanzicht

Beschrijving	Type	Actie
1. Lei dakbedekking woning	Asbestmateriaal	Verwijderen
11. Roofing plat dak boven garage	Geen asbest	-
12. Roofing plat dak uitbouw	Geen asbest	-
