# Asbestinventarisatetest

Slochtestraat 21, 1770 Liedekerke

Attestnummer : 20241125-000208.001

**Niet-asbestveilig**

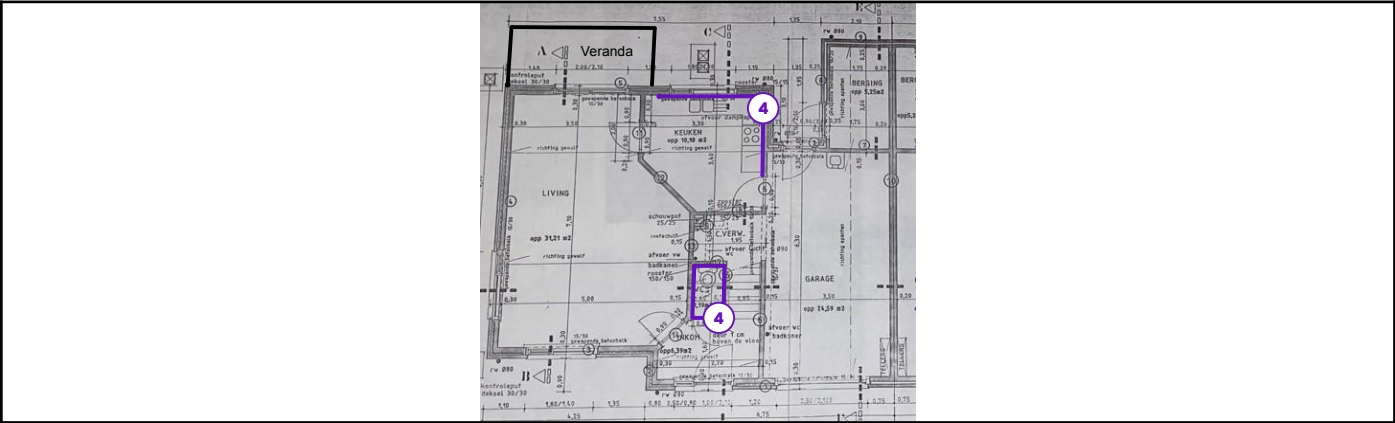
# Plan 1.2: Woning plan - Gelijkvloers

| Beschrijving | Type | Actie |
|---|---|---|
| 4. Tegellijm faience tegels | Advies | - |

Tegellijm is nergens vast te stellen: geen schade aan tegels in wc, badkamer en keuken. Geen monsternamen mogelijk. Destructief onderzoek is noodzakelijk om achterliggende lagen te analyseren.

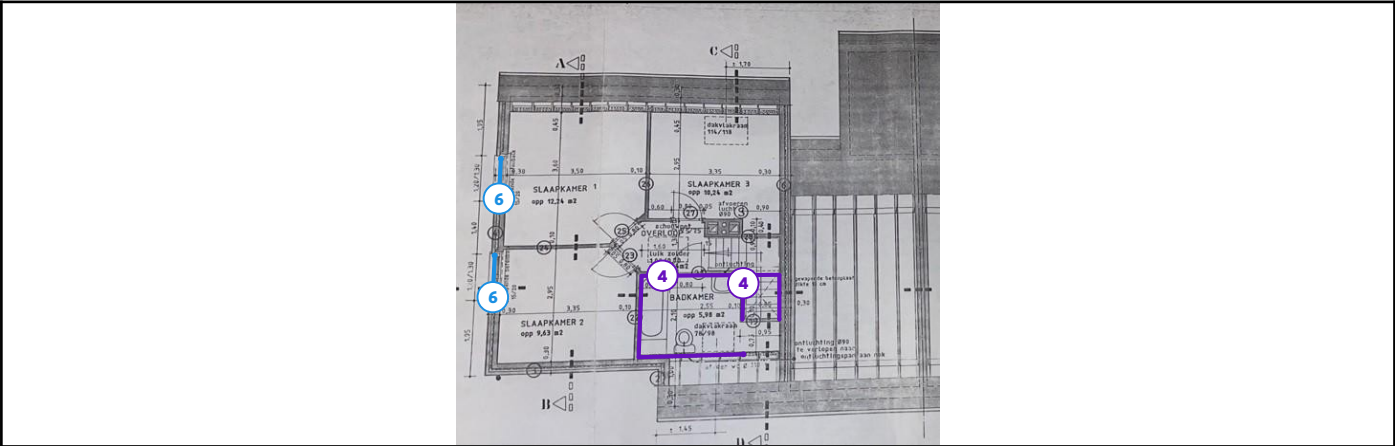
# Plan 1.4: Woning plan - Verdiep 1

| Beschrijving | Type | Actie |
|---|---|---|
| 6. Kit tussen gevel en schrijnwerk | Geen asbest | - |

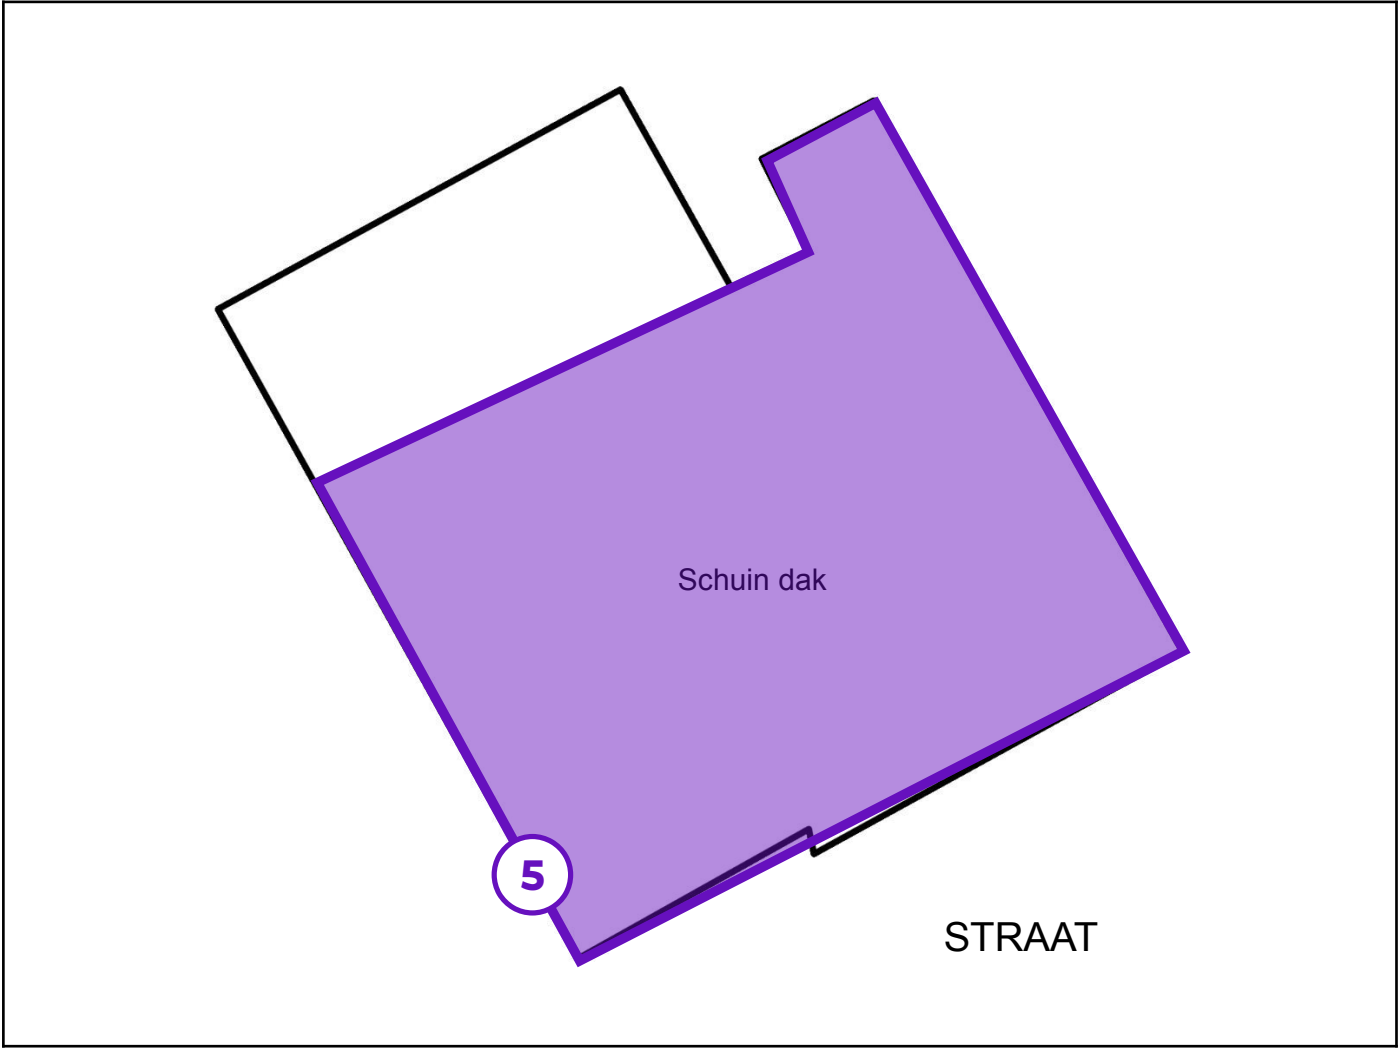
# Plan 1.7: Woning plan - Dak

| Beschrijving | Type | Actie |
|---|---|---|
| 5. Onderdak woning | Advies | - |

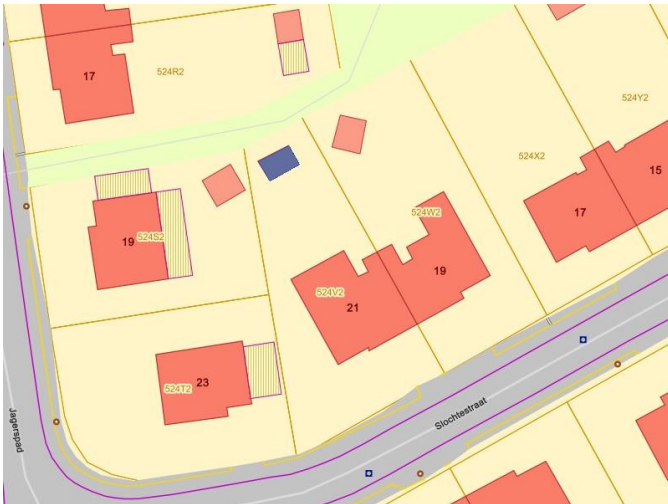
## Zone 2: Tuinhuis

| Beschrijving | Type | Actie |
|---|---|---|
| 1. Sediment van golfplaten in dakgoot + ton - Tuinhuis | Asbestmateriaal | Dringend verwijderen |
