# Asbestinventarisatetest

Kokstraat 21, 9310 Aalst

Attestnummer : 20250406-000040.000

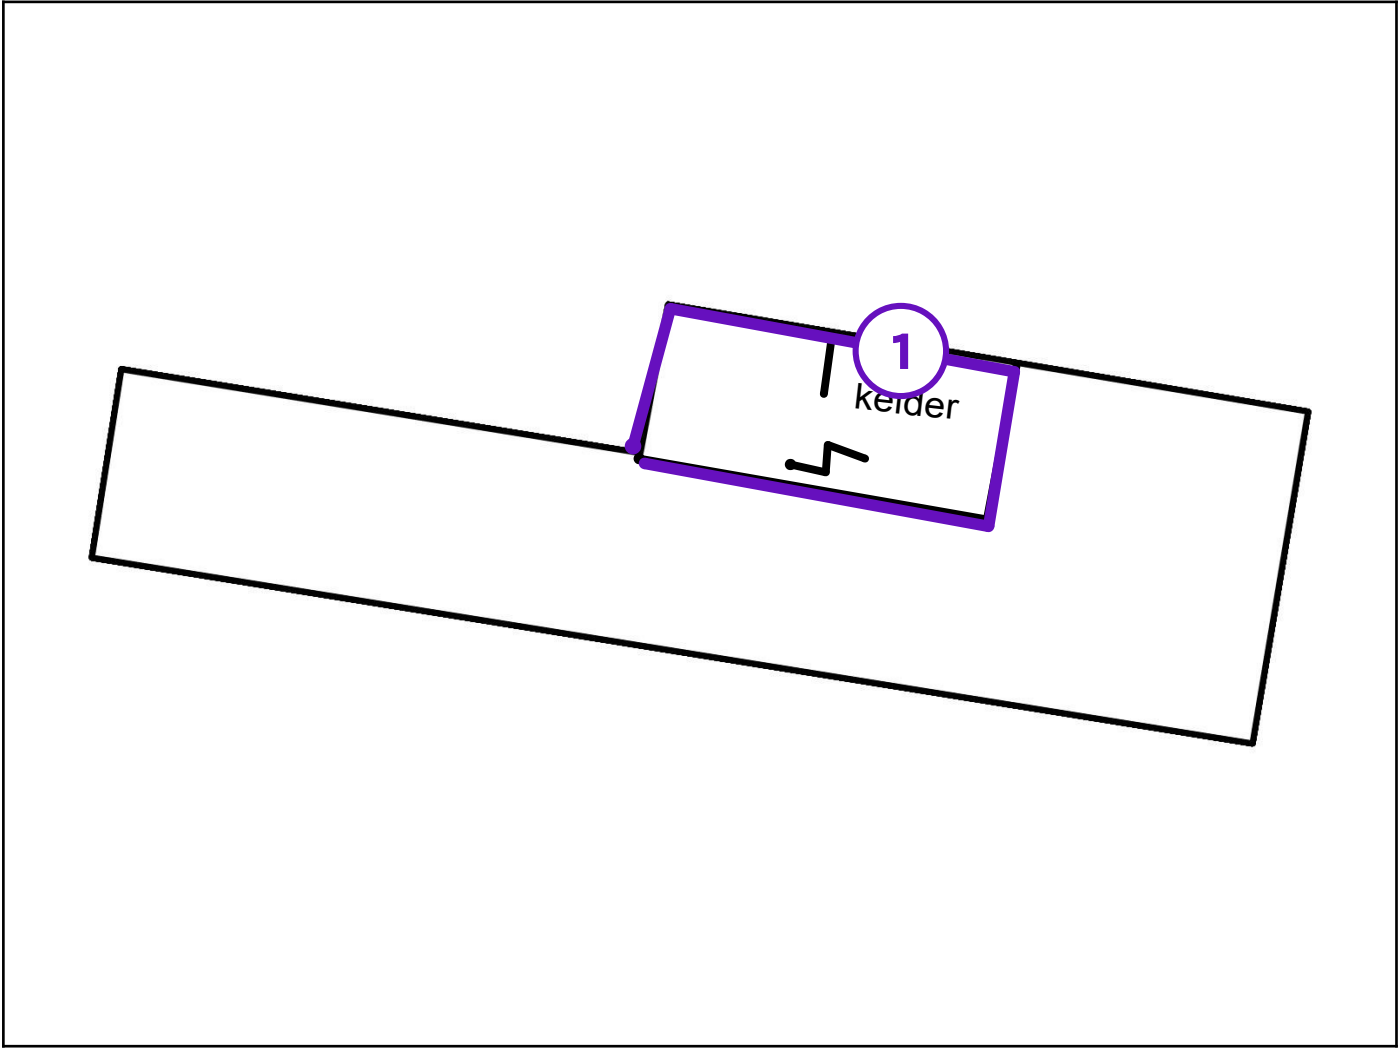
# Plan 1.1: Kelder

| Beschrijving | Type | Actie |
|---|---|---|
| 1. Recent volledig gerenoveerde woning geen asbestaangetroffen | Advies | - |

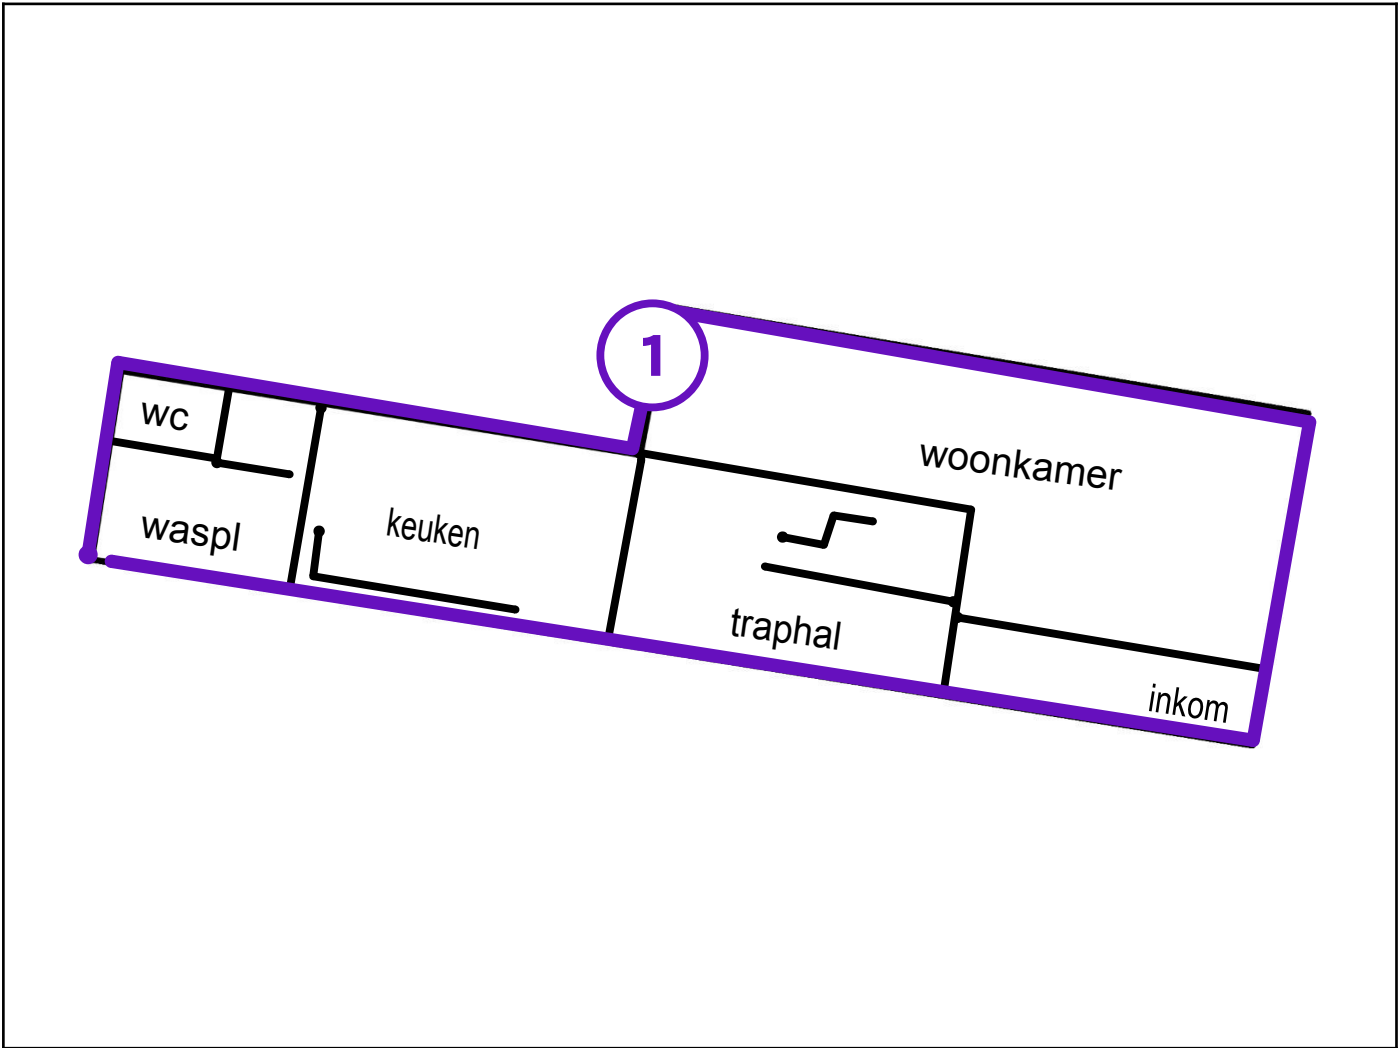
# Plan 1.2: Gelijkvloer

| Beschrijving | Type | Actie |
|---|---|---|
| 1. Recent volledig gerenoveerde woning geen asbestaangetroffen | Advies | - |

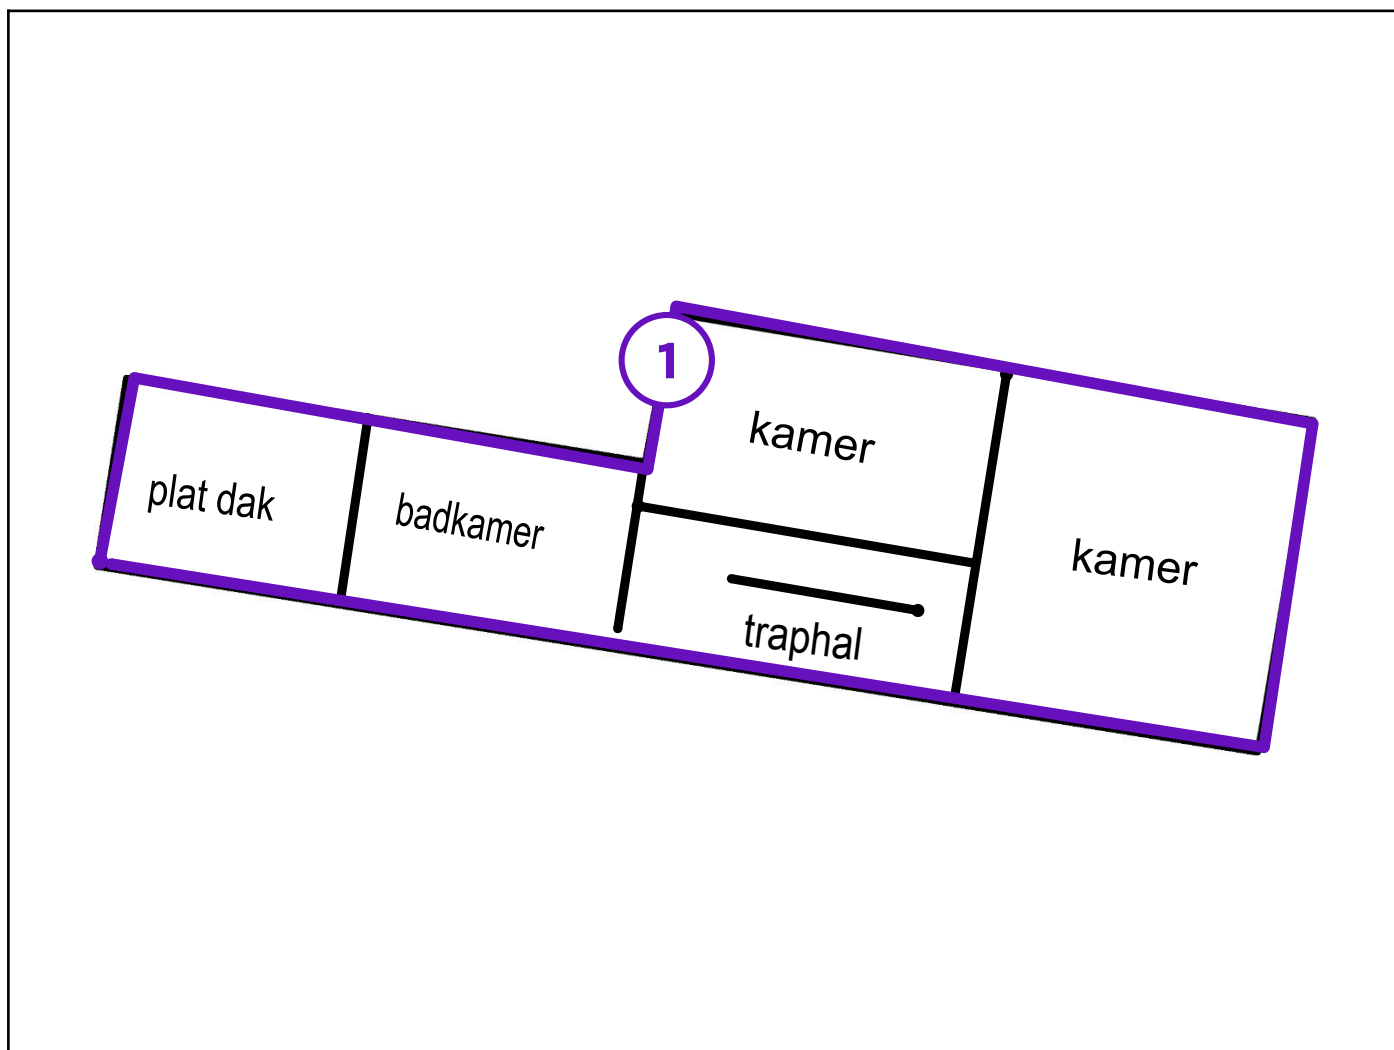
## Plan 1.3: 1ste verdiep

| Beschrijving | Type | Actie |
|---|---|---|
| 1. Recent volledig gerenoveerde woning geen asbestaangetroffen | Advies | - |

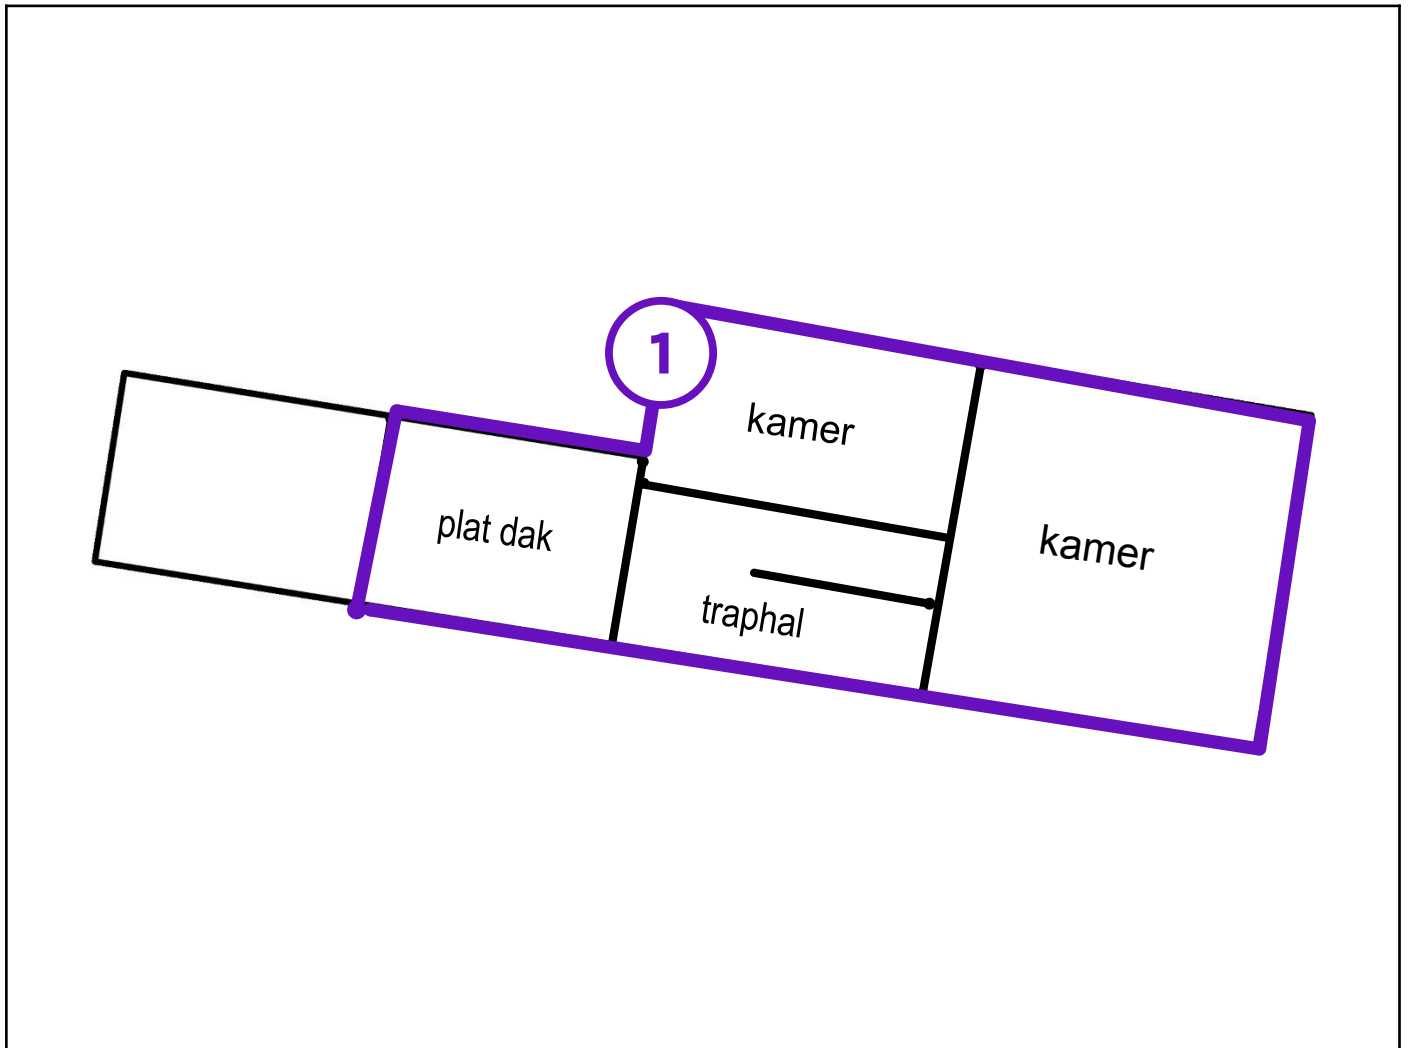
## Plan 1.4: 2de verdiep

| Beschrijving | Type | Actie |
|---|---|---|
| 2. Onderdak van de woning is uit doek | Advies | - |
